# Krångede – New Access Tunnel and Draft tube gates

(Ny tillfartstunnel och sugrörsavstängningar)

Marcus Hautakoski, Projektledare – Fortum Sverige AB

2020-11-25

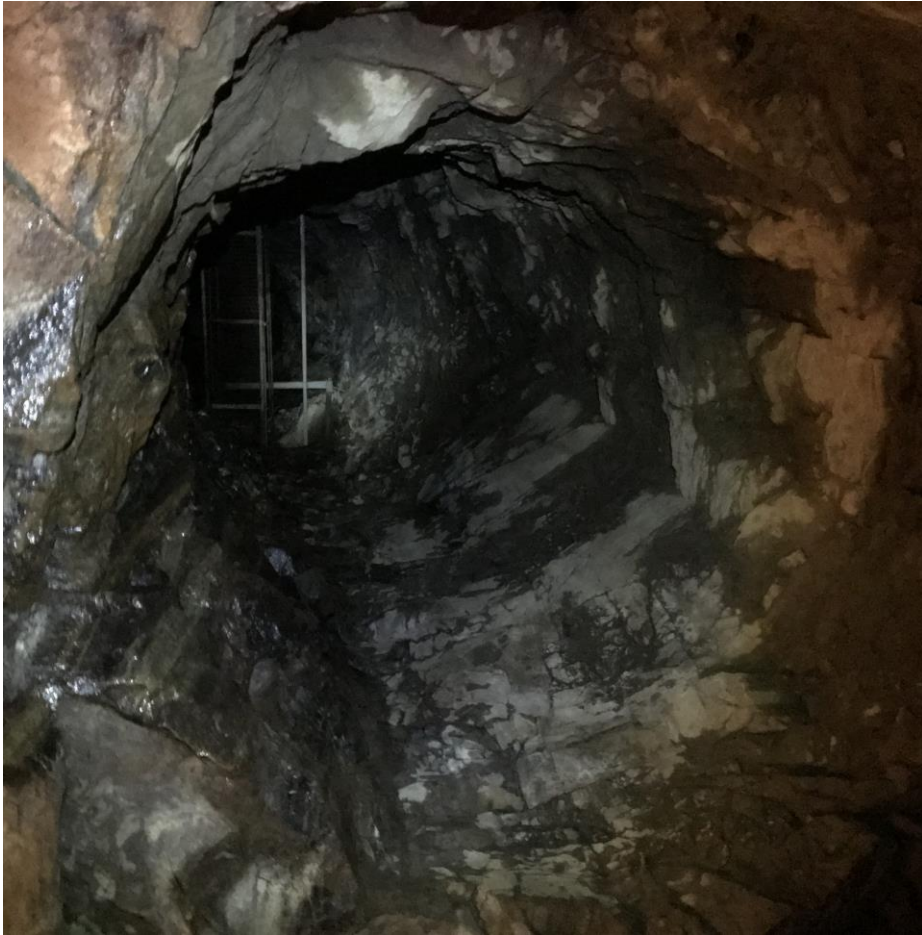
Vertikalschakt ovanför G4 och G5 där sättna lyfts ner från marknivå. Sättna kopplas om nere i sugröret för att sedan placeras i falsläget och tas emot av dykare.

- Arbetet är tidsödande och riskfyllt
- Incident har inträffat där sätt lossnat under lyft
- Skrotning krävs alltid innan påbörjande av arbeten med sättna.

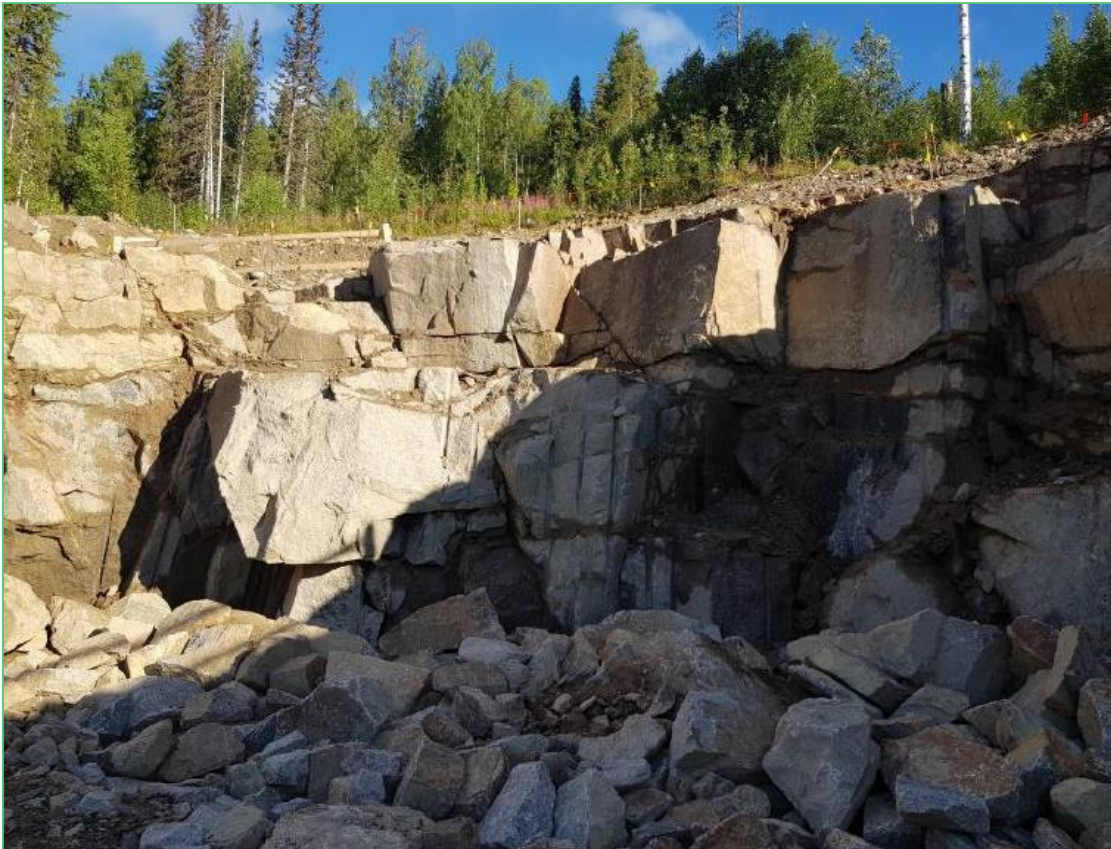
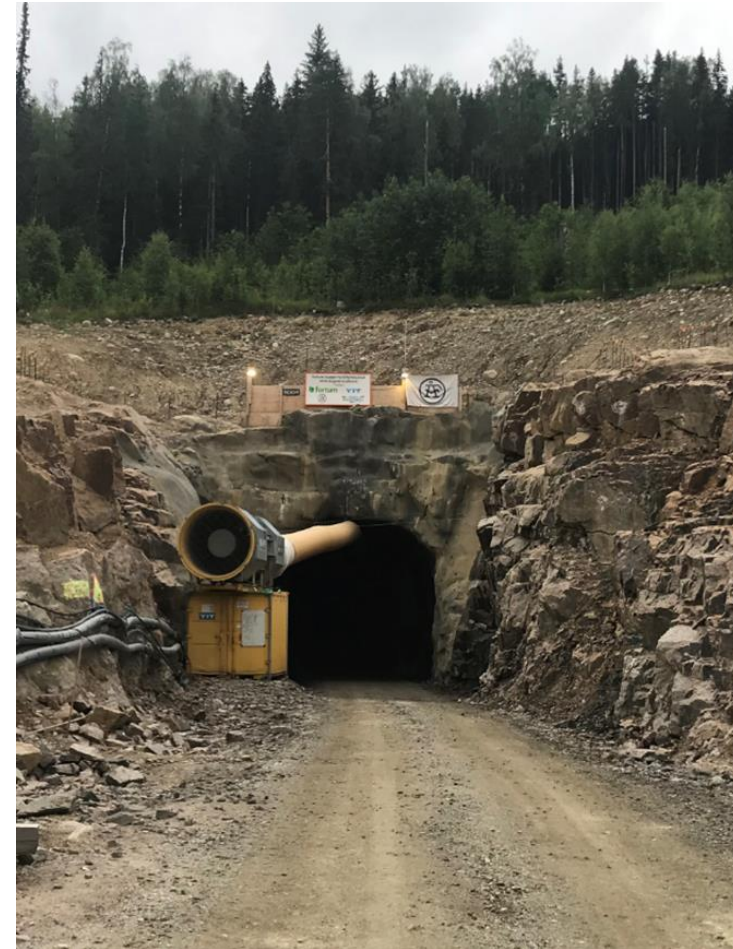
- YIT Sverige AB kontrakterade för tunnelarbeten.
- Byggstart april/maj 2018, klar sommaren 2019.
- Dåligt berg i förskärning/tunnelpåslag ledde till sänkning av påslaget med 3,2 meter samt att det flyttades 3,5 meter "längre in".

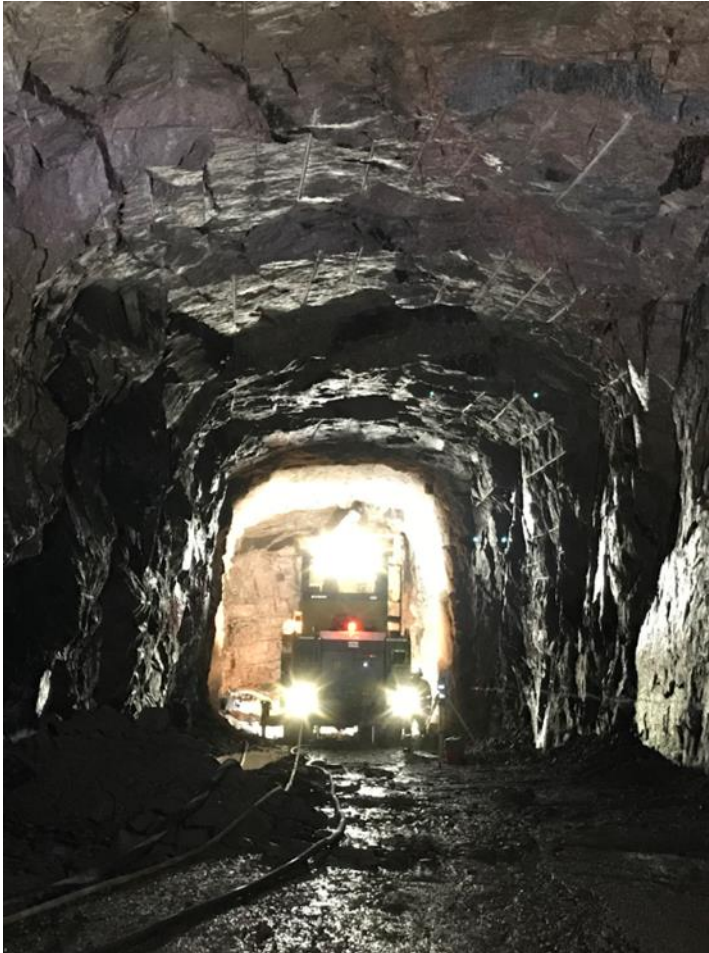
- Sonderingsborrning/injektering efter behov (samråd beställare entreprenör)
- Bergkartering/översiktlig Q-kartering sker löpande och förstärkningsklass väljs därefter
- Betongsprutning av hela taket och väggar efter förstärkningsklass
- Asfaltbelagd väg bana så småningom

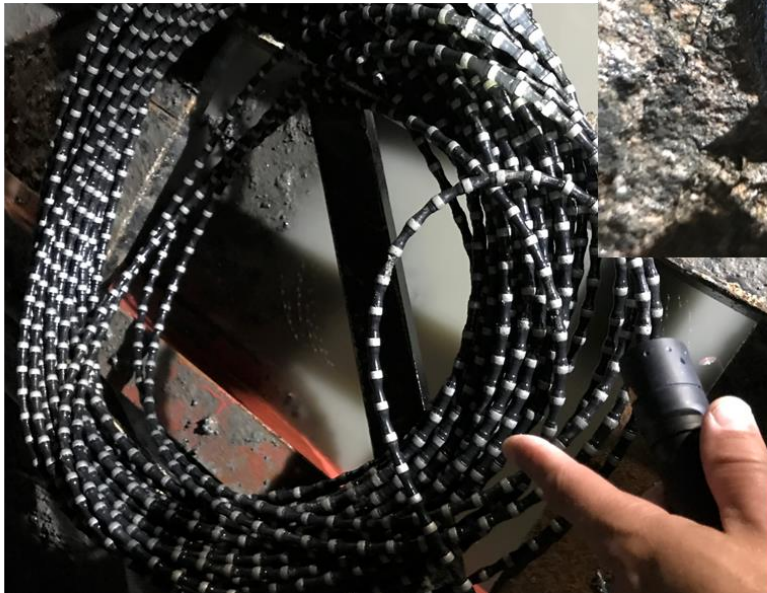
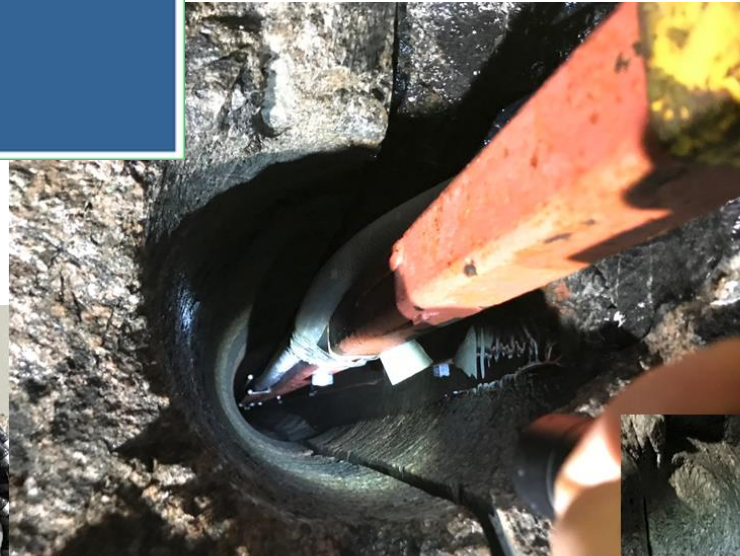
Sågningsutrustningen inne i  $\varnothing 255$  mm borrhål

- 4 x 100 meter långa hål har kärnborrats med styrd borrar och upprymts i 3steg till  $\varnothing 255$  mm.
- Metoden "Blind cut" används då vajern inte kan träs runt i ett annat utrymme.

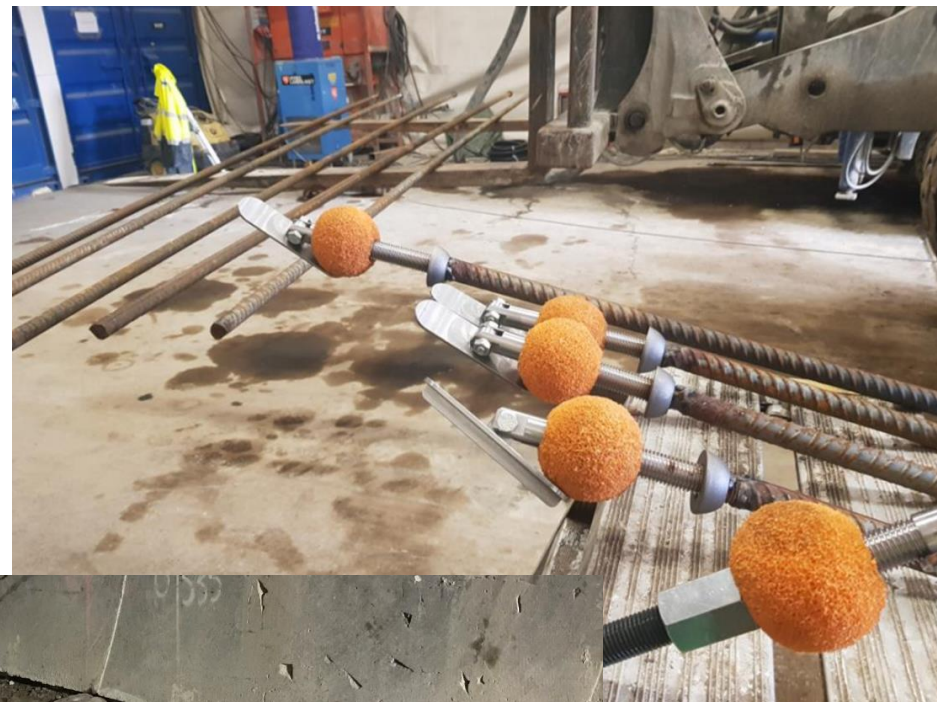
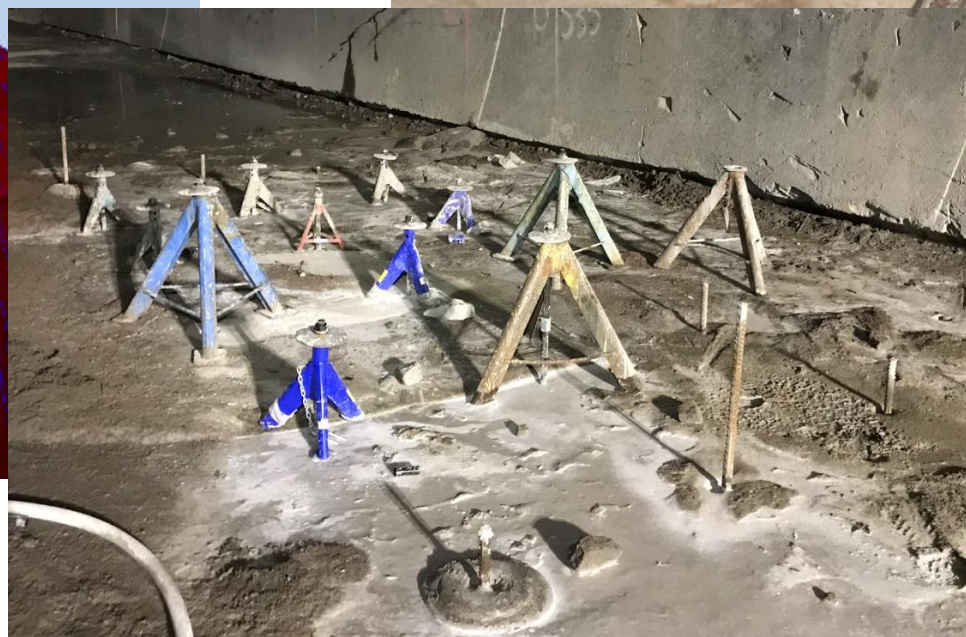
*Förspända bultar av blivande block som ska lyftas upp*

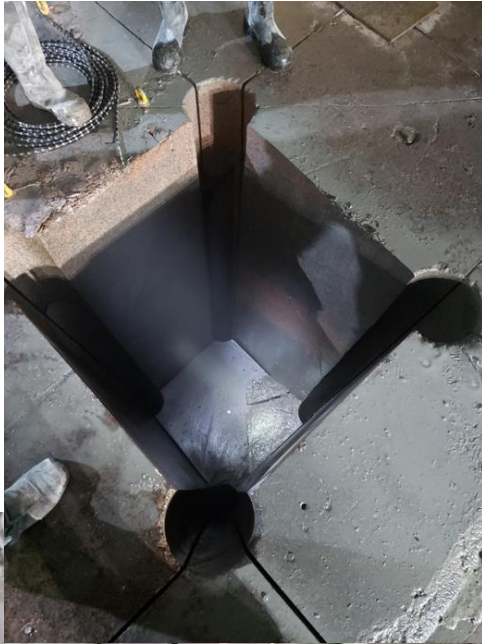
27 mars: Första  
blocket lyfts i schakt 4

Blocklyft

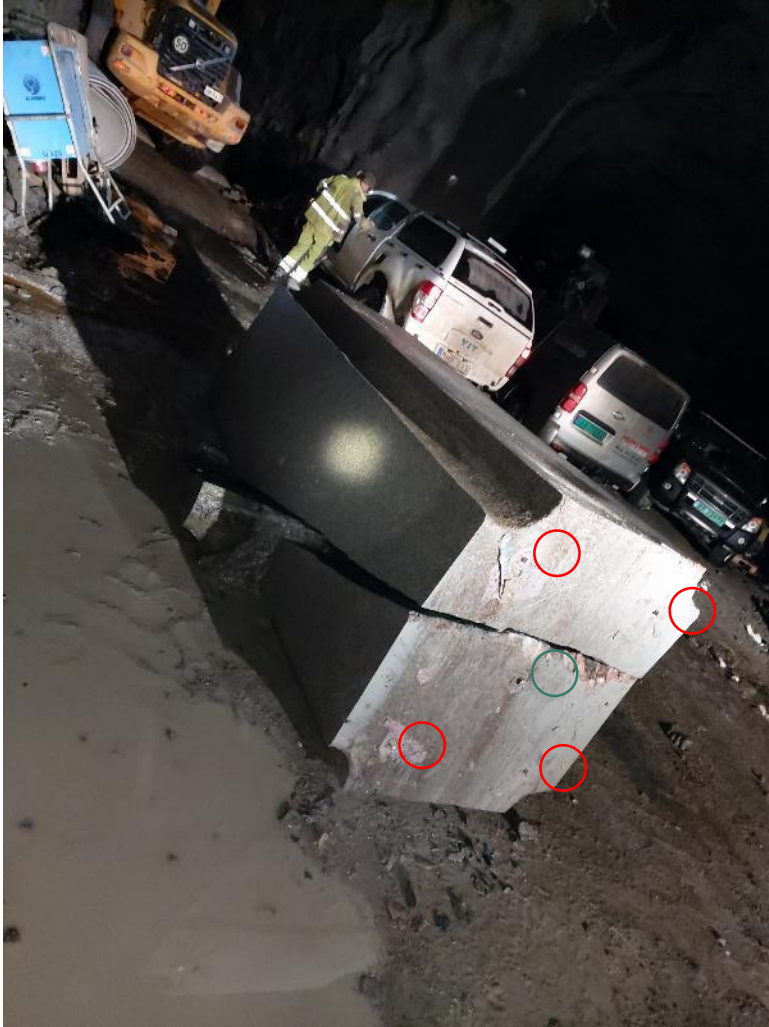
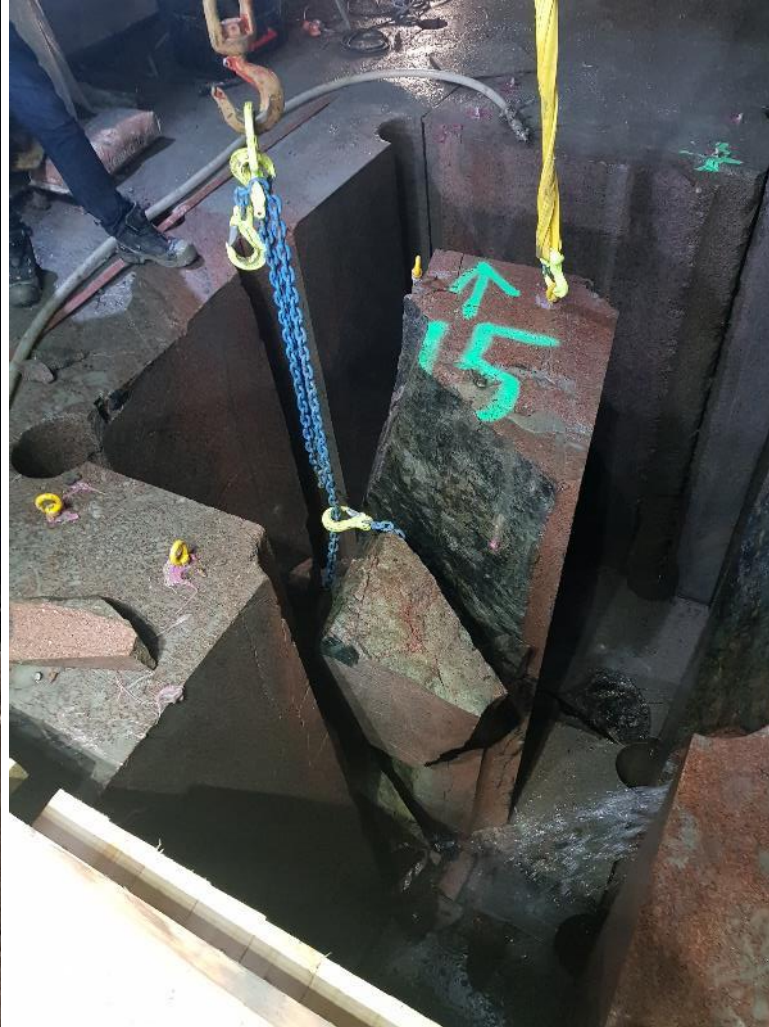
*I början sprack ett par block vilket gjorde att ändrad lyftmetod valdes*

*Inspektion och kartering av berget efter 1:a lagret lyfts upp*

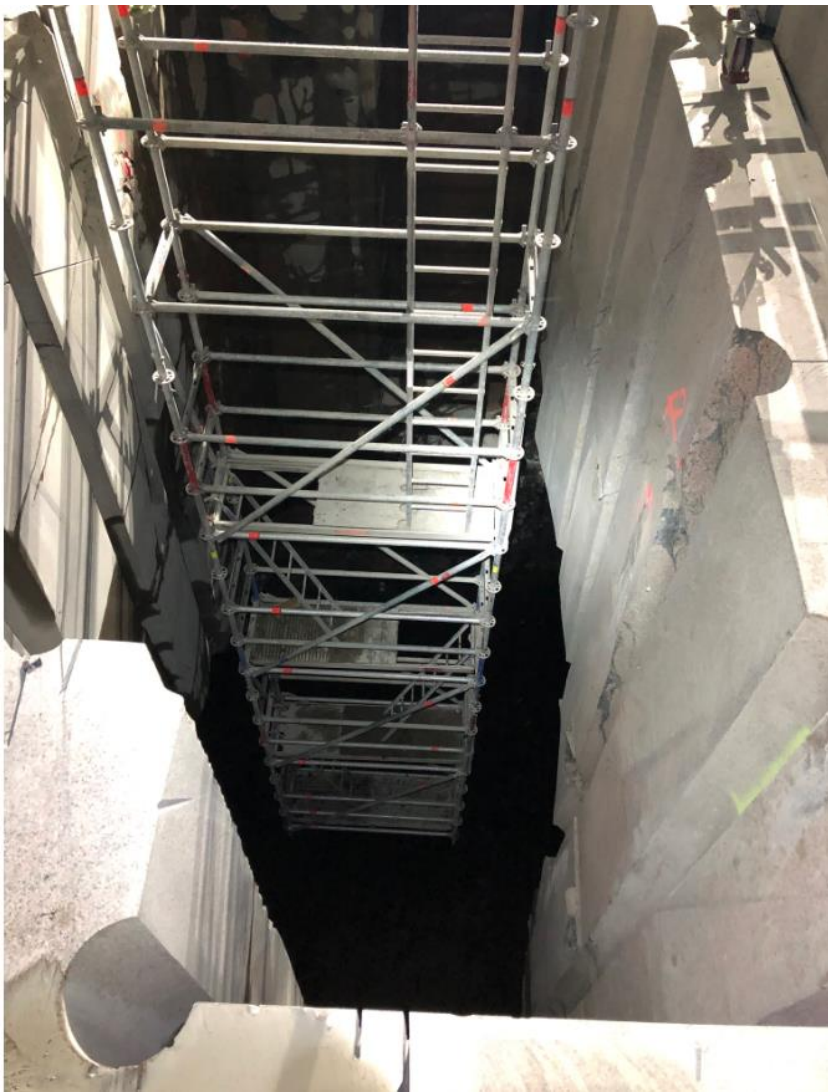
21 maj: Färdigt ner till vattenytan i sugröret Hängställning används för skrotning, inspektion mm.

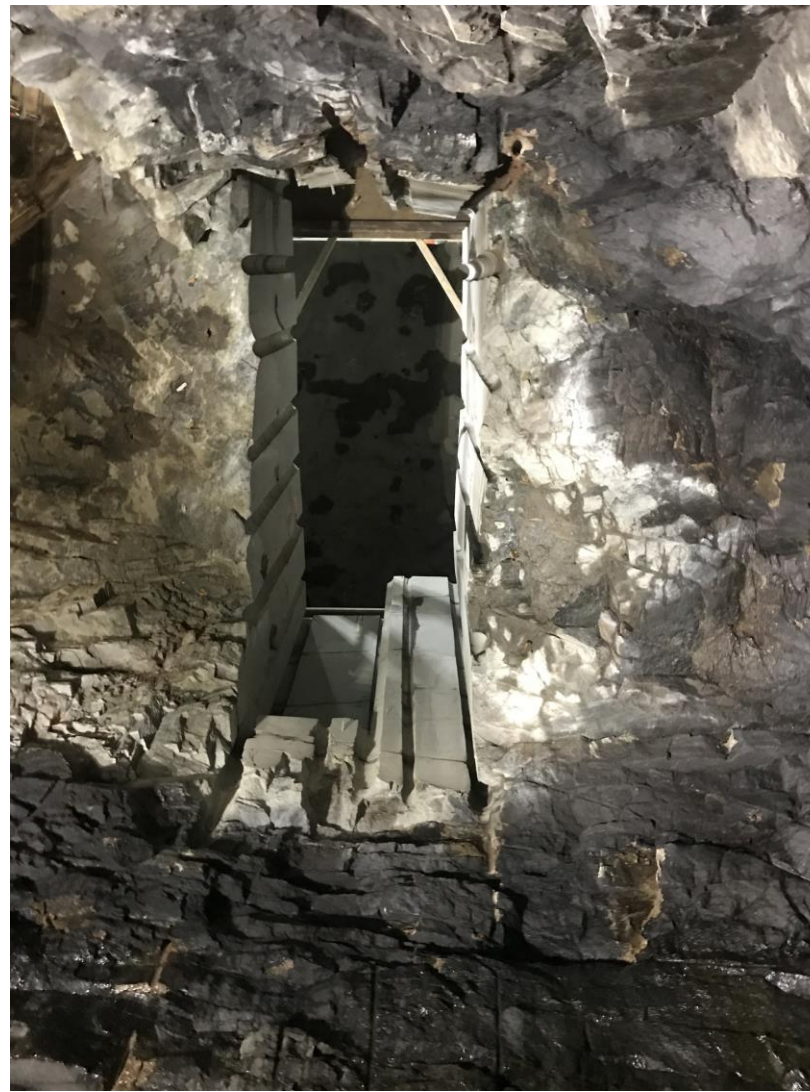
Schaktet fotat från sugrörsbotten G4

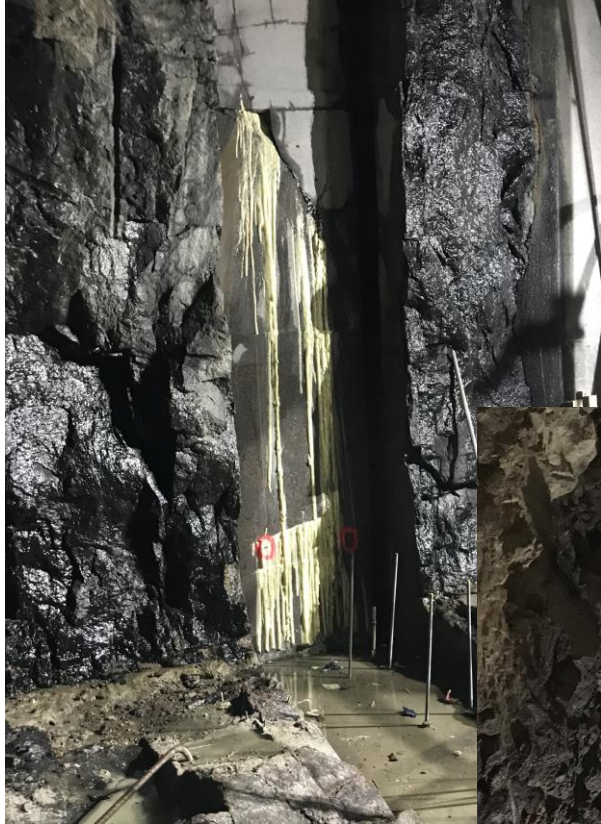
*Sågning av falslägen och tröskellägen efter torrläggning. Kompletterande keminjektering har varit nödvändig för att underlätta betongarbeten*

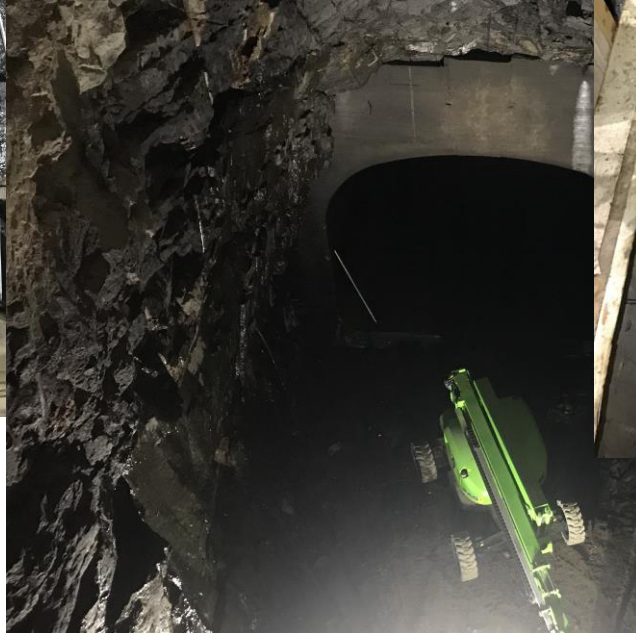
*Skrotning, bultning och sprutbetonering av sugröret efter torrläggning*

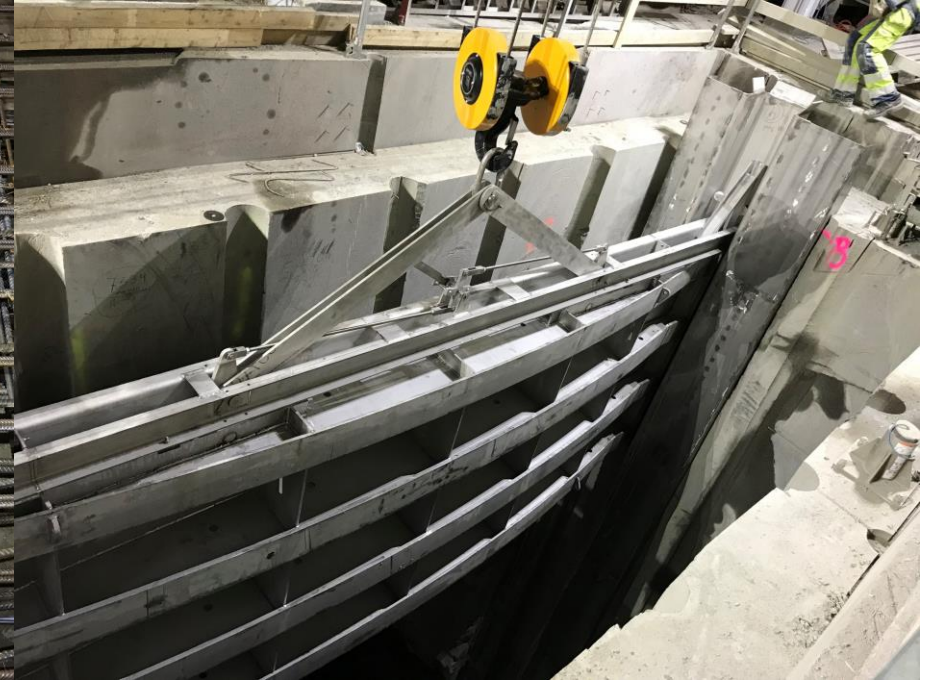
*Provning av nya luckor, oktober 2020*

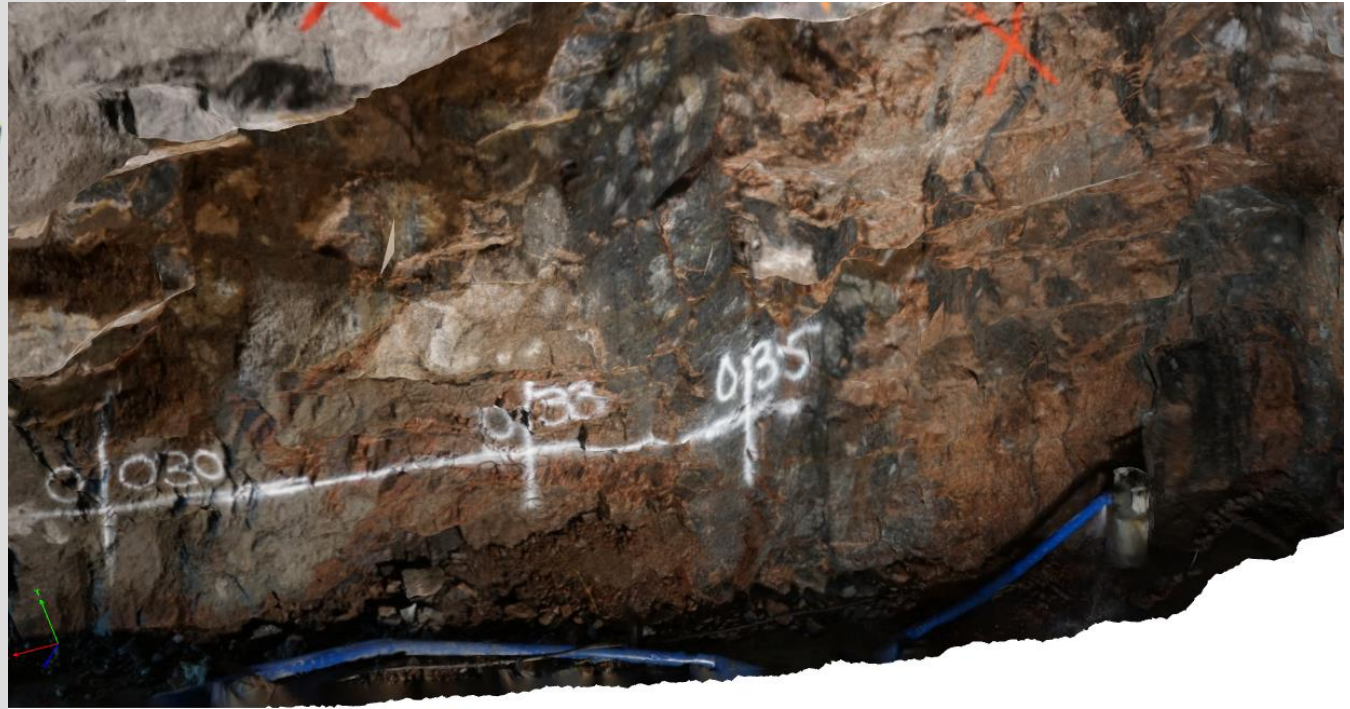
*Fotogrammetri i tillfartstunnel*

- Undervattensfotogrammetri har använts för att kunna säkerställa att vald luckbredd passar i samtliga sugrör. Den kompletterar också tidigare skanningar ovan vattnet.
- Geologisk kartering enligt mer traditionell metodik med inmätning av strukturer och mer detaljerad dokumentation utförs inte. Istället har en dokumentation av bergytor i tunneln utförts med fotogrammetri. Fortums byggledare fotar efter varje salva efter utförd skrotning men innan betongsprutning. AFRY processar bildmaterialet.
