Erfarenheter från genomförda projekt

20-års arbete med utökning av avbördningsförmåga

2021-02-03

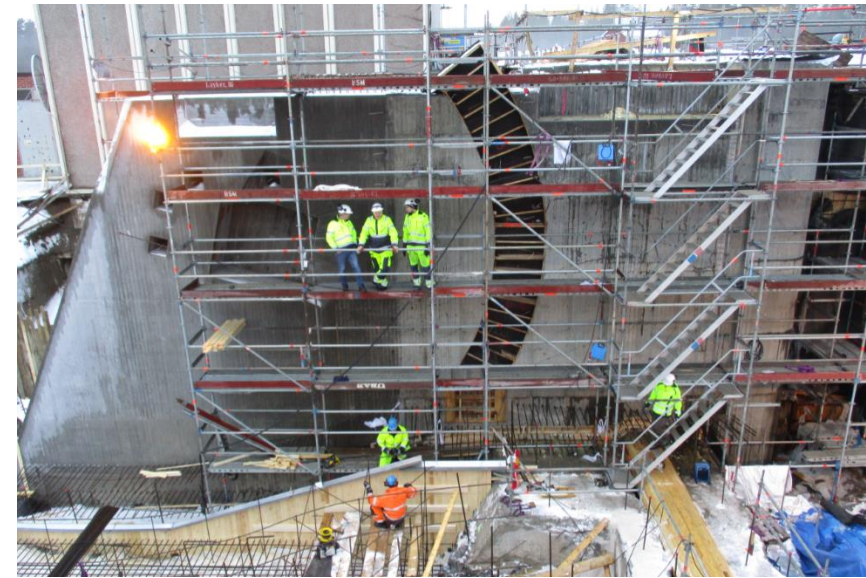
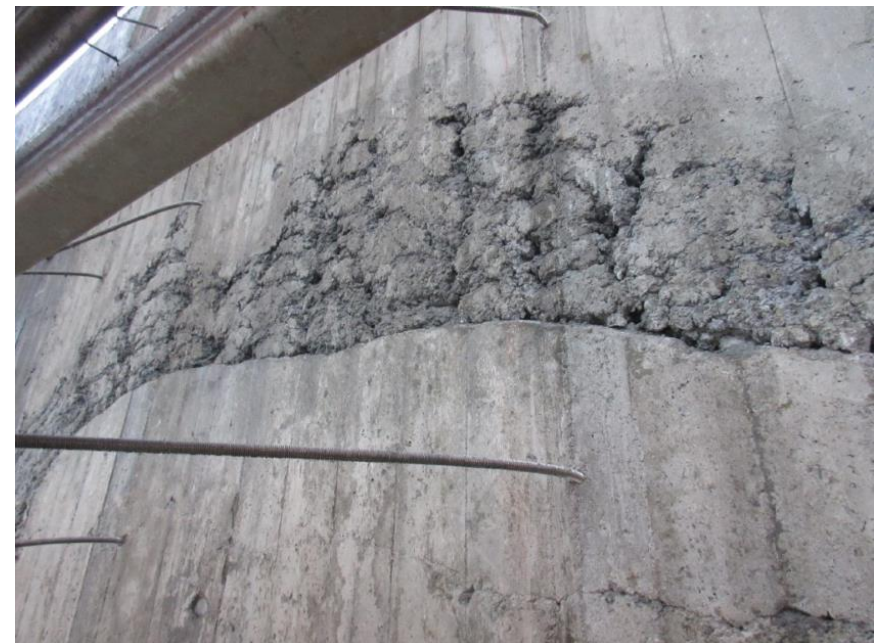
Självkompakterande betong – Problem med gjutning av pelare

- Entreprenören ville utföra vissa gjutning med SKB pga tunna gjutningar och förhållandevis mycket armering.
- Beställaren accepterade detta, men på entreprenörens ansvar till fullgod gjutning.
- Orsak till skadorna var gjutteknik (gjutuppehåll) och fel recept från leverantör. Bristande egen- och byggledarkontroll av levererad betong.
- Ställer höga krav på betongtillverkare och utförare för att få bra resultat.
- Ställa högre krav på kontrollplaner mm
- SKB fick vattenbilas bort och ny traditionell betonggjutning utfördes med fullgott resultat.

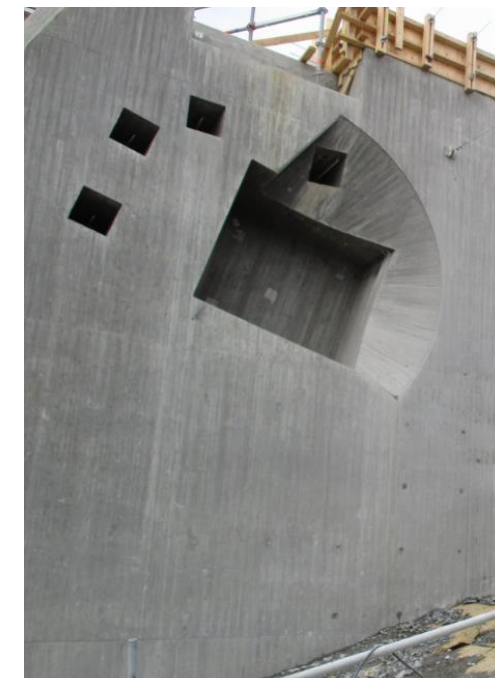
Gjutning utan kylning – Utförande av tempberäkningar

- Kylning av betong vid gjutning är kostnads- och tidskrävande. Finns även risker om fel inträffar på kylsystem under gjutning.
- Beställaren ville hellre lägga pengar på injektering av eventuella sprickor än att arbeta med kylning.
- Utförde temperaturspricksberäkningar för att hitta åtgärder som minimerar risk för sprickor.
- Begränsade cementmängden för att minska värmeutveckling.
- Hårdare krav på att hålla betongen med så låg starttemp som möjligt.
- Längre formrivningstider för att få en långsammare avsvälning.
- Något mer ytarmering än normalt. D20s150.
- Gjutning utfördes med gott resultat.
- Vidareutveckling pågår, tex inblandning av flygaska och större ballast.

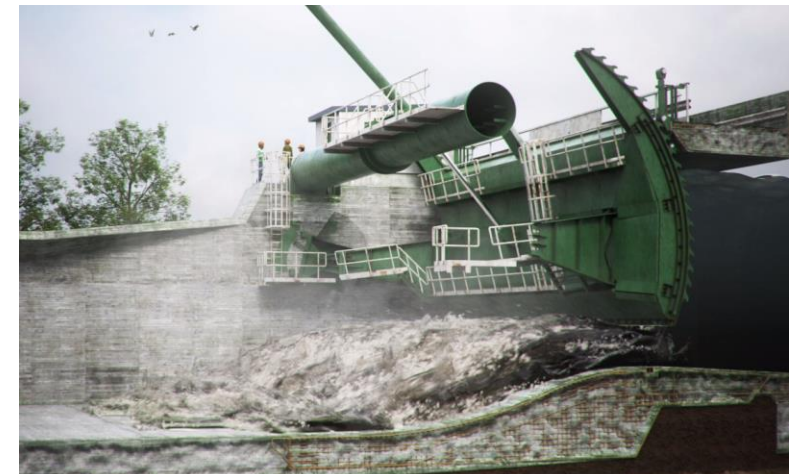
Från 2D- till 3D-/BIM-projektering – Arbetsätt har utvecklats genom åren

- 3D-projektering är ett bra verktyg för att se kollisioner mellan olika teknikområden m m.
- Bra för visualisering och lättare att förstå utformning för alla projektmedlemmar och mötesdeltagare.
- Underlättar mängdberäkningar för konstruktörer och entreprenörer.
- Får materialspecar och armeringsförteckningar på ett enklare sätt.
- Ritar ut varje armeringsjärn.
- 3D -> BIM, Databas med alla komponenter och övriga information. Lever vidare i förvaltningsskedet.

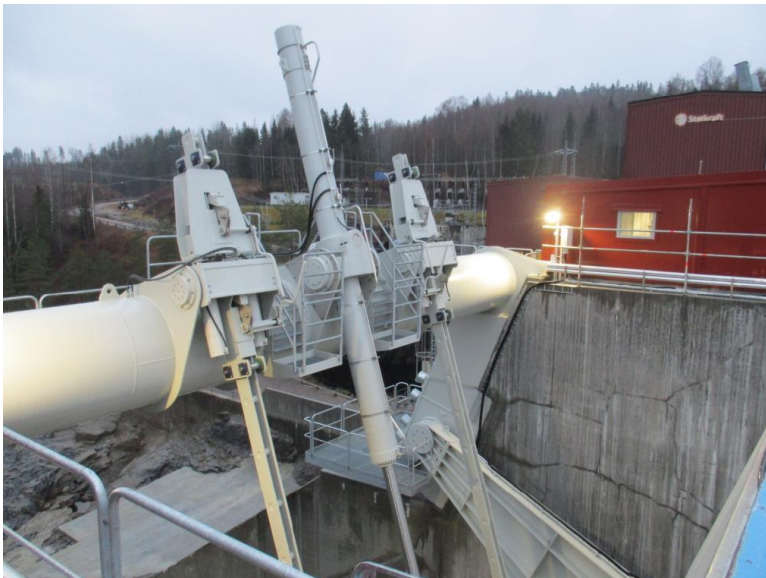
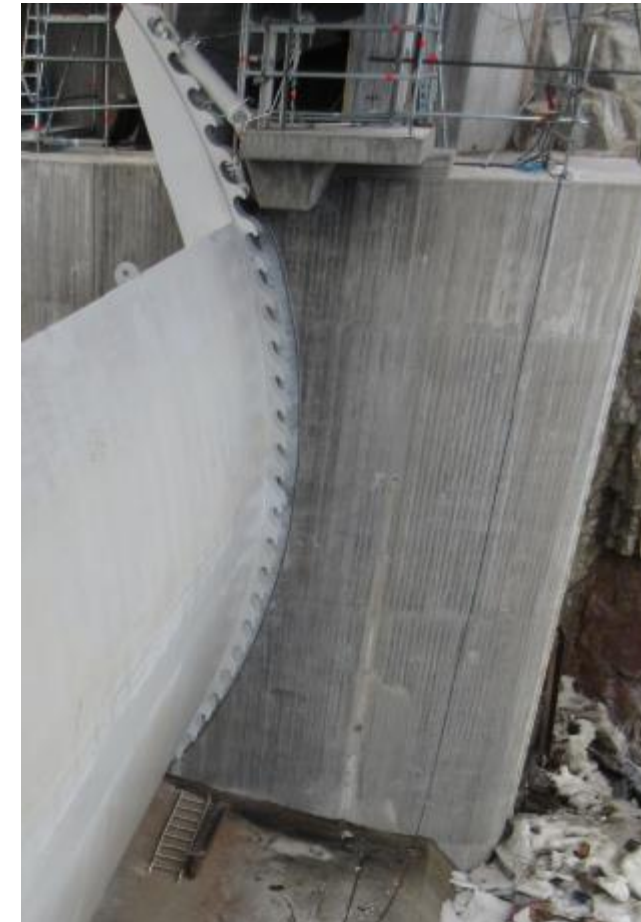
Mekanisk redundans av manöverutrustning till utskovsluckor – Drakryggar & Stegmatrare

- Vanligt med redundans på elmatning.
- Ytterligare säkerhet med helt separat mekaniskt manöversystem.
- Mekanisk redundans har installerats på både nya och befintliga luckor.
- Även andra alternativ finns som tex automatisk lucköppning (patent Fortum) vid nivå över DG. Där används dock samma hydraulcylinder som för ordinarie system.

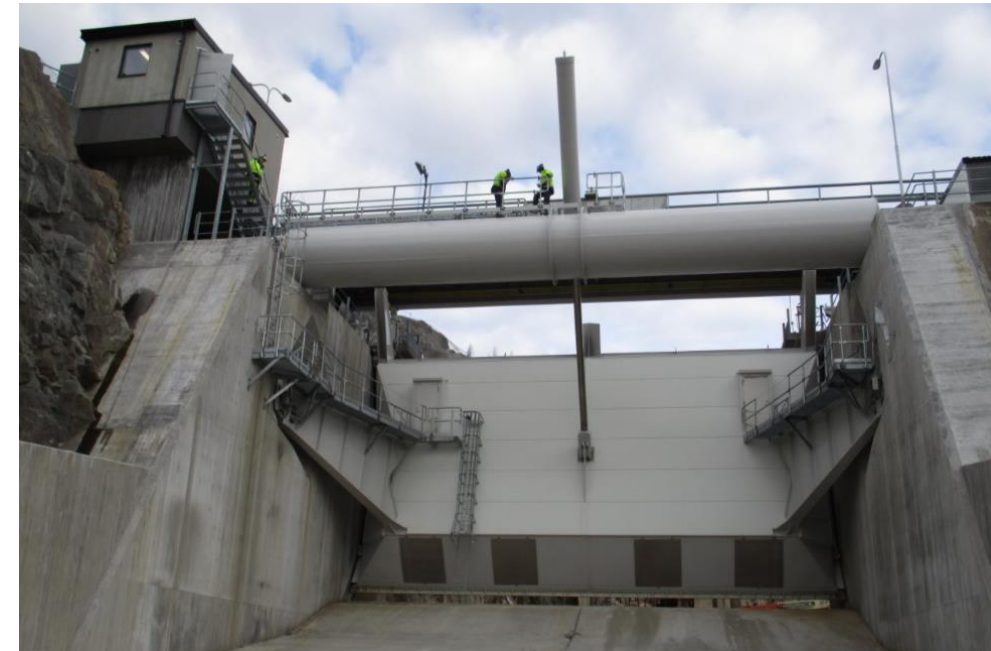
Hydraulikutrustning – Överbelastning av fundamentbultar till rörbalk

- Förekommit på flera anläggningar.
- Stängt ventiler ute på hydraulcylinder och olja i cylinder expanderat pga hög ute temperatur vilket resulterat i överbelastning
- Orsakats av oklarheter mellan entreprenör och driftpersonal under entreprenadtiden.
- Ansvar och befogenheter under entreprenadtiden är viktiga att klargöra.
- Utbildning av driftpersonal i tidigare skede än vid slutbesiktning.
- Hydraulcylinerinfästningar utformas ledade för att inte skada cylinder-tätningar vid tvång.

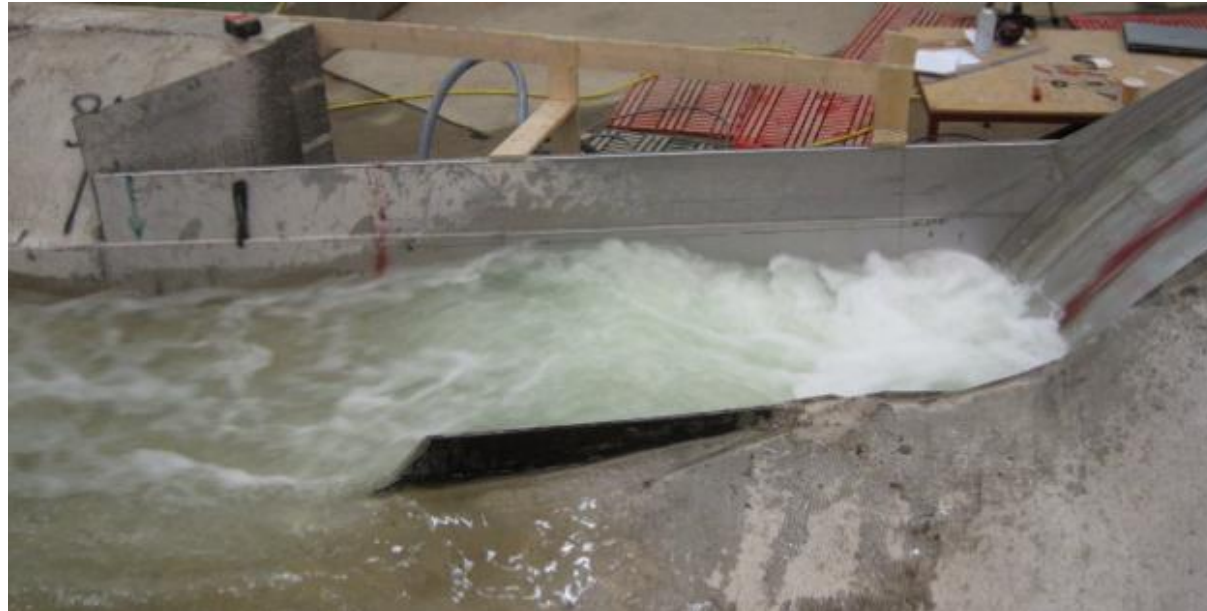
Verifiering data till modellförsök. Komplettering efter provspill.

- Omfattande modellförsök för att bestämma alternativ och utformning.
- Viktigt att utgå från korrekt indata med möjlighet till verifiering.
- Några åtgärder som utifrån modellförsöken bedömdes erforderliga väntades med i avvaktan på provspill efter utförda åtgärder.
- Provspillet visade att åtgärderna erfordrades och de utfördes ett antal år senare.
