LÅNGTIDSSTUDIE AV ASKSTABILISERAD GRUSVÄG

RAPPORT 2021:723

Långtidsstudie av askstabiliserad grusväg

Utvärdering 10 år efter stabilisering

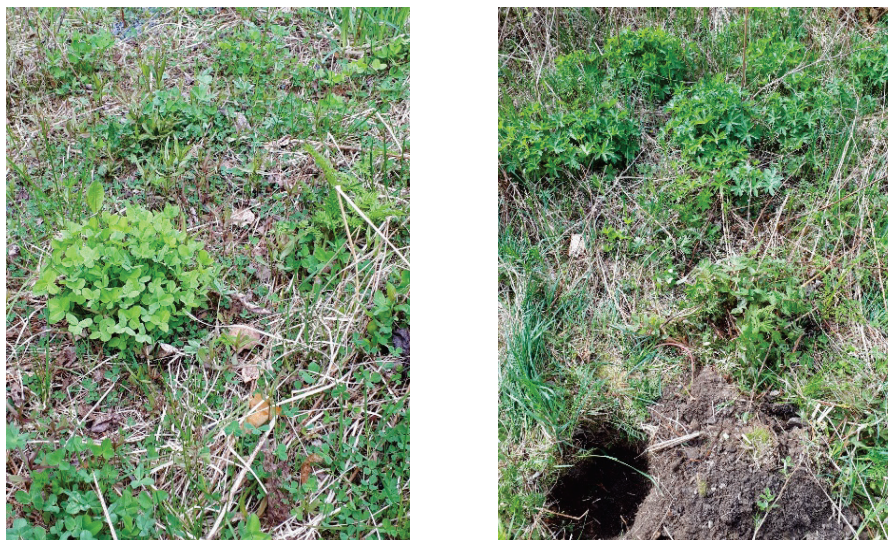
Figur 3. Markvegetation vid vägen. Vänster bild visar provtagen klöver. Höger bild visar provtagen midsommarblomster. Nedre kant höger bild visar provgropp för jord.

Figure 3 Ground vegetation next to the road. Left picture shows sampled clover. Right picture shows sampled midsummer flowers. Bottom edge right picture shows test pit for soil.

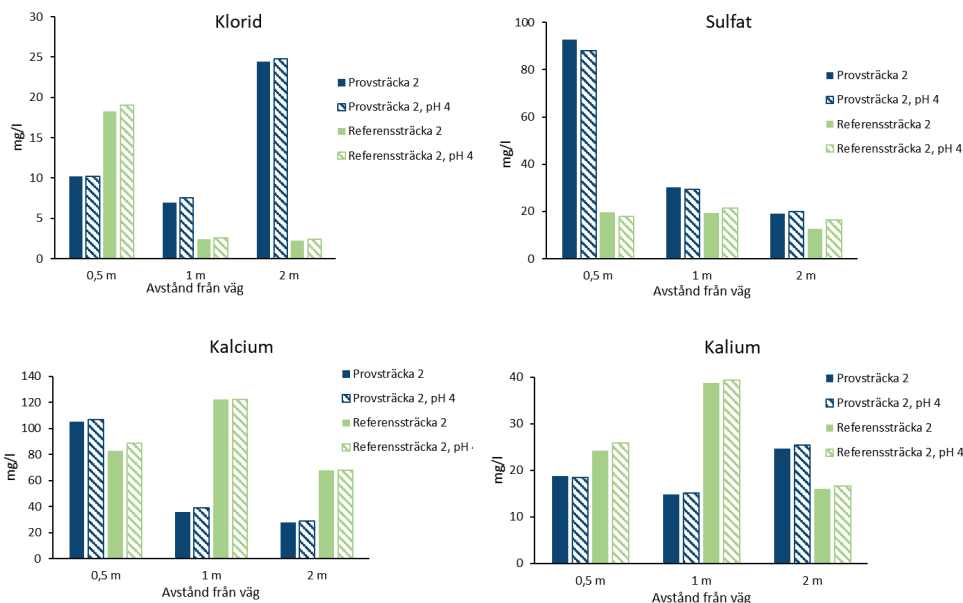
Figur 7 Koncentration av klorid, sulfat, kalcium och kalium i markvattnet (neutralt och pH 4) vid avstånden 0,5; 1 och 2 meter från provsträcka 2 respektive referenssträcka 2 (medel, n=3).

Figure 7 Concentration of chloride, sulphate, calcium and potassium in soil water (neutral and pH 4) at distances 0.5; 1 and 2 m from test section 2 and reference section 2 respectively (mean, n = 3).

The results are also difficult to interpret for the main elements as well as chloride and sulphate (Figure 7). Along test section 2, it appears to be a gradient with higher levels of calcium and sulphate closest to the road. For chloride, the situation is reversed. One possible explanation may be that since chloride is very mobile, most leaching of chloride occurred quite initially after the road was upgraded with fly ash. During the 10 years that have passed since the road was upgraded, the chloride front has since then been moved out of the way.

Även för huvudelementen samt klorid och sulfat är resultaten svårtolkade (Figur 7). Längs med provsträcka 2 ser det ut att vara en gradient med högre halter av kalcium och sulfat närmast vägen. För klorid ser situationen omvänd ut. En möjlig förklaring kan vara den att eftersom klorid är mycket mobil har den mesta utlakningen av klorid inträffade ganska initialt efter att vägen uppgraderats med flygaska. Under de 10 år som förflutit sedan vägen uppgraderades har sedan kloridfronten förflyttats ut från vägen.

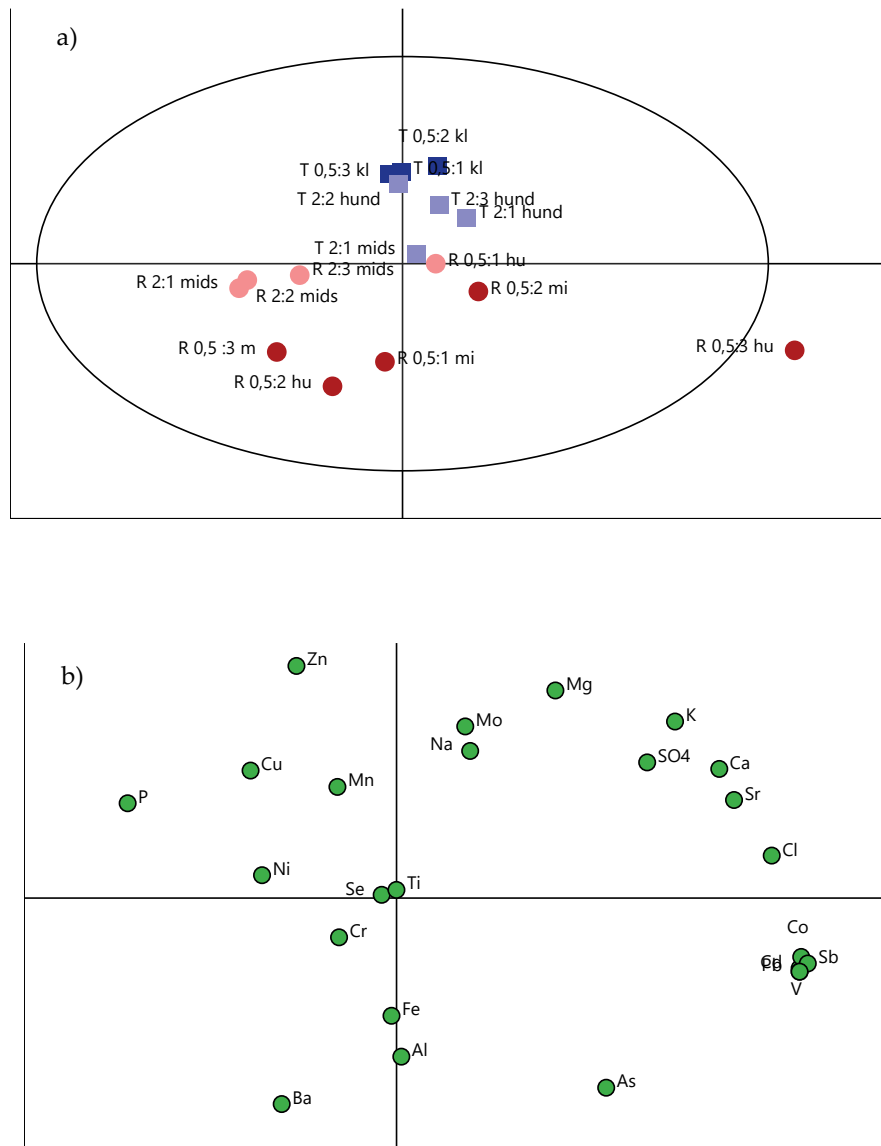
Figur 11 (a) PCA score plot för alla växtprover vid avståndet 0,5 och 2 meter från provsträcka 2 respektive referenssträcka 2. T=provsträcka 2, R=referenssträcka 2. (b) PCA loading plot över kemiska egenskaper i växtproverna i Figur 11 a.

Figure 11 (a) PCA score plot for all plant samples at the distance 0.5 and 2 meters from test section 2 and reference section 2, respectively. (b) PCA loading plot of chemical properties in the plant samples in Figure 11 a.

The multivariate data analysis indicates that there is a difference in chemical composition between plants from test section 2 and the reference section 2 as the data points form two separate clusters. Samples from test section 2, for example, are more associated with high zinc concentrations and several of the main elements such as potassium, calcium and magnesium (Figure 11a, b).

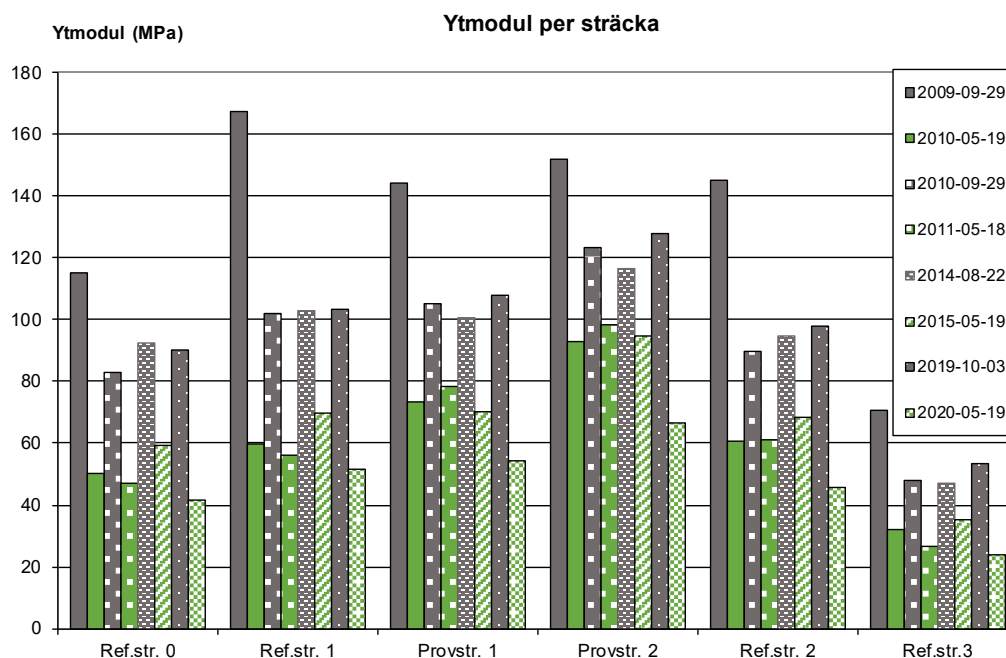
Figur 12 Översikt av bärligheten uttryckt som styvhet (ytmodul) för de sex sträckorna vid samtliga åtta mättillfällen. Ytmodulerna är utvärderade från fallviktsmätningar. Medelvärde av 41, 33, 21, 27, 16 och 11 belastningspunkter beroende på sträcka.

Figure 12 Stiffness presented as average surface modulus. Values are obtained from falling weight deflectometer measurements for both reference and test sections.

To get an overview, the stiffness for all sections were related to one of the gravel-upgraded sections (reference section 1) (Figure 12, Table 7). During spring 2011, test section 1 (with lower amount of ash) had 39 % higher stiffness than reference section 1. But in the following measurements, test section 1 had similar stiffness as reference section 1. Test section 2 (with higher amount of ash) had 75 % higher stiffness than reference section 1 during spring 2011. The measurements in 2019 and 2020 showed still higher stiffness for test section 2 than for reference section 1. These results indicate that a thicker ash-gravel layer is favorable for stiffness development.

Lägst bärighet har referenssträckorna 0 och 3 som enbart utsattes för dikning och hyvling. Referenssträcka 3, som uppvisar den lägsta bärigheten, ligger i en svacka intill en myr. Sannolikt förekommer även skillnader i undergrunden längs provvägen. Provsträcka 2 med större inblandningsdjup och dubbel mängd aska jämfört med provsträcka 1 har högst styvhet vid alla mätningar (Figur 12, Tabell 7).

Lägre värden har uppmätts vid vårmätningarna jämfört med höstmätningarna (Figur 12, Tabell 7). Varmätningarna har utförts vid tjällossningen då vägen har högt vatteninnehåll. Våren 2020 hade en sen snösmältning och tjällossning vilket resulterade i en fuktigare väg vid mättillfället jämfört med tidigare år och därmed en lägre ytmodul. Det är därmed inte säkerställt att vägens bärighet har blivit sämre jämfört med tidigare utan den lägre ytmodulen kan bero på de fuktigare förhållandena vid mättillfället.

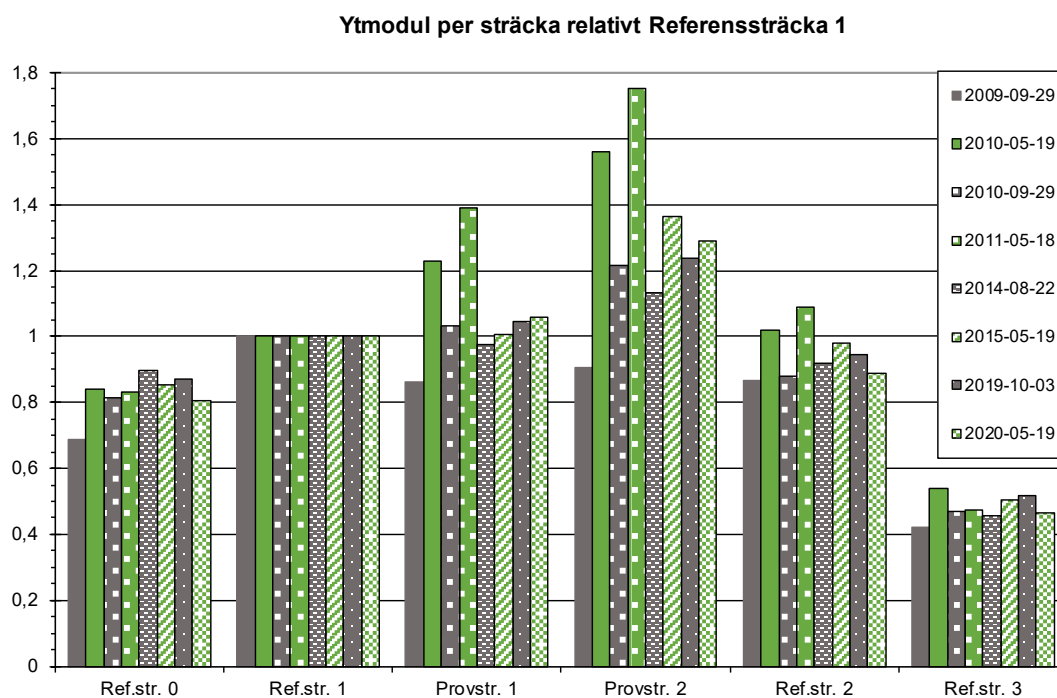
Figur 13 Bärigheten för alla sträckor i relation till Referenssträcka 1.

Figure 13 Stiffness for all sections in relation to Reference section 1.

När bärligheten för alla sträckor relateras till referenssträcka 1 (Figur 13, Tabell 8) har provsträcka 2, med högst askinblandning, den största positiva differensen. Vid vårmätningen 2011 visade provsträcka 1, med lägre askinblandning, 39 % större bärlighet än referenssträcka 1 men vid de efterföljande mätningarna har provsträcka 1 visat likartad bärlighet som referensen. Provsträcka 2, med högre askinblandning, hade 75 % högre bärlighet än referenssträcka 1 vid vårmätningen 2011. Provsträcka 2 uppvisar vid de senaste mätningarna 24 % och 29 % högre

bärighet än referenssträcka 1. Denna procentuella skillnad liknar skillnaden som uppmättes fem år tidigare. Detta tyder på att bärigheten hos asksträckan med det mäktigare asklagret inte har försämrats i jämförelse med referenssträcka 1 under de elva år som gått sedan vägen uppgraderades.
