# Långtidsstudie av värmeledande pasta i dykfickor vid temperaturmätning

Magnus Holmsten

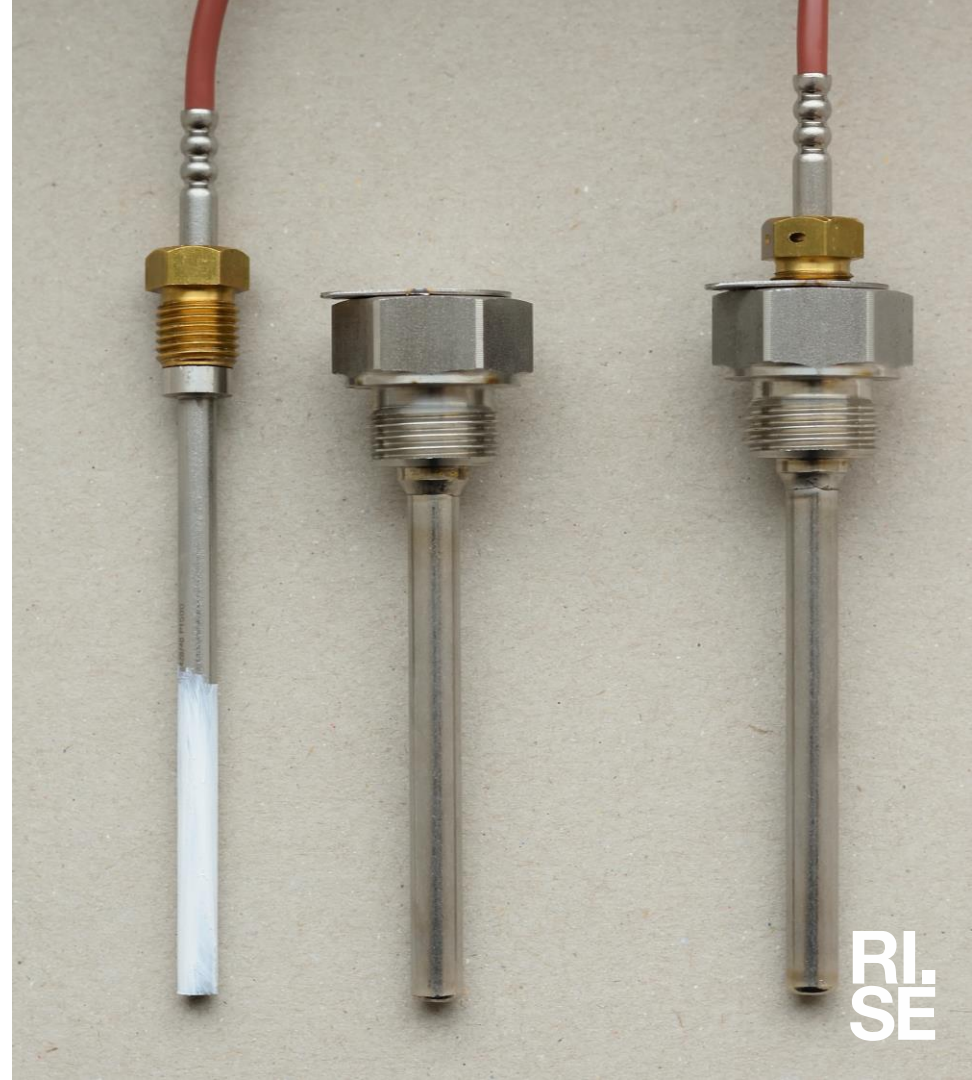
# Demontering

- Demonteringen av givarna från dykrören dokumenterades eftersom det tidigare rapporterats att de kan fastna om pastan hårdnar.
- De givare som hade ett hölje av rostfritt stål och monterades med första värmeledande pastan gick lätt att få ut.
- De givare som använde den andra pastan, eller var av mässing, var betydligt svårare.

- Givarna som var av rostfritt stål och monterade med den första pastan gick lätt att få ut.
- Pastan hade blivit lite tjockare.
- Den hade även blivit något mörkare i färgen.

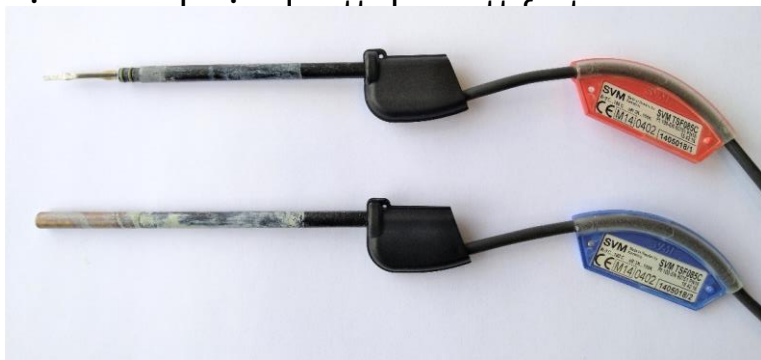
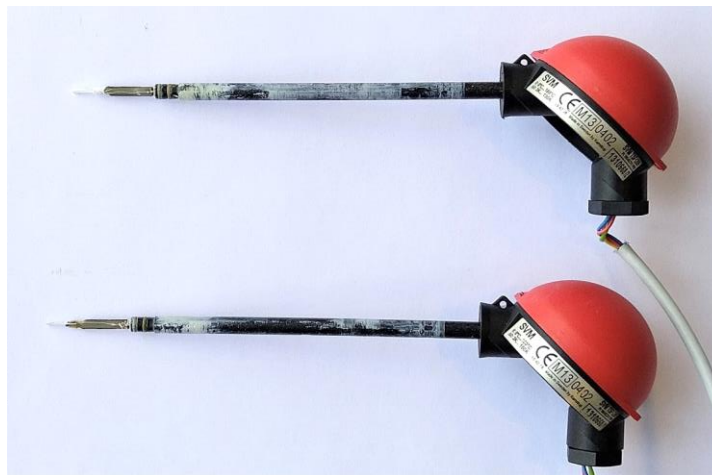
# Demontering

- De givare som var av mässing eller var monterade med den andra pastan satt fast i dykröret.
- Mässingsdelen var missfärgad och satt fast i dykröret.
- Den andra pastan hade hårdnat helt längst ut på
