# Betongs egenskaper vid dilatationsfogar

# Stenkullafors - provkropp

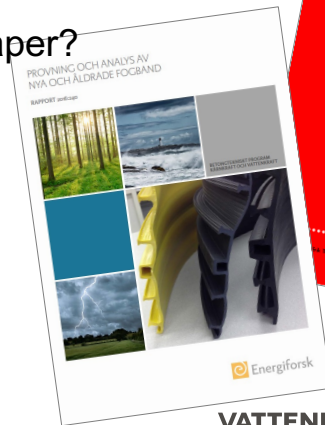
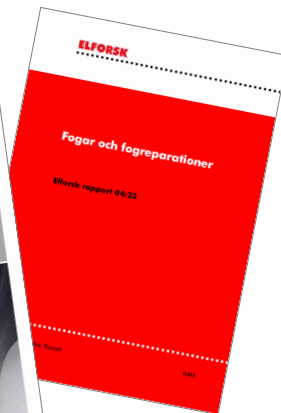
- Stumma fogar eller dilatationsfogar
- Dilatationsfogars funktion = förhindra sprickbildning + täthet
- Traditionell vattenbyggnadsbetong tät
- Läckage förekommer, hur reparera?
- PVC-fogbands långtidsegenskaper?

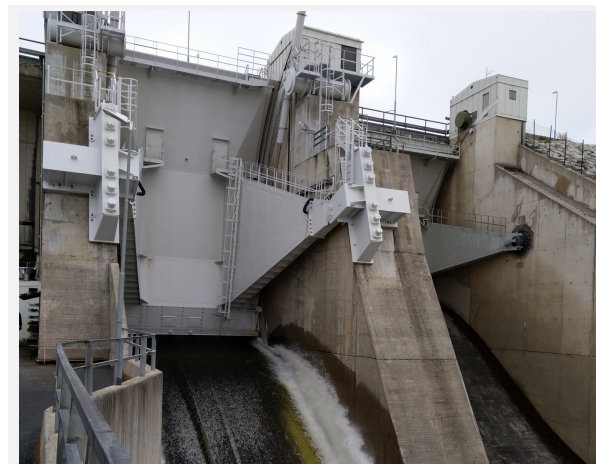
- Ångermanälven, 16 km NV om Åsele
- I drifttaget 1983, 1 aggregat (24 m fallhöjd, 57 MW)
- 2 segmentluckor, tröskelsänkning hö lucka, tidigt 2000-tal
- Block ur skibord uttaget
- Fogbandets egenskaper testat efter dryga 20 års användning
