# SPRICKBREDDSBEGRÄNSANDE ARMERING

RAPPORT 2023:959

BETONGTEKNISKT PROGRAM  
VATENKRAFT

Utveckling av krav och deras inverkan på vattenkraft-  
konstruktioners beständighet

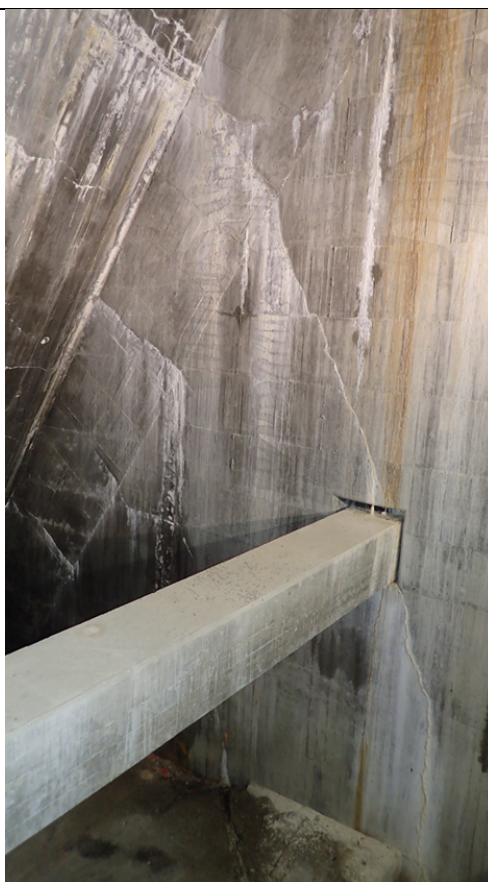
Liknande utrymmen i några anläggningar har tillkommit genom att i efterhand bygga en isolerväg och på så sätt skydda utrymmet mot det yttre klimatet. Vissa av utrymmena är försedda med avfuktningssaggregat. Uppvärmning kan också förekomma.

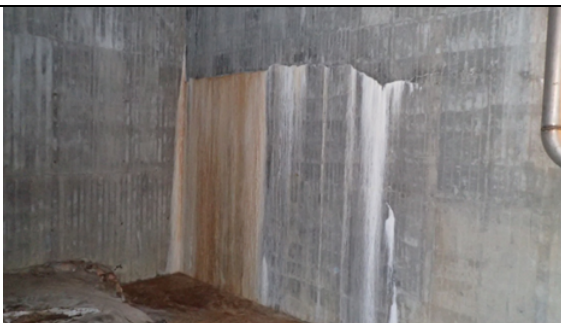
## 2. Nedströmssidan av en frontplatta

Utrymmet kan generellt klassas på samma sätt som ovan "1. Inspektionsutrymmet".

Exponeringsförhållandena i sprickorna varierar: XC2, XC3 och XC4. Ingen XF-klassning.

Kalkutfällningar kan noteras i sprickan som är brunfärgad i den del som är längst bort i bilden. Även den ospruckna betongytan närmast kameran uppvisar en svag missfärgning. Detta kan tolkas som pågående armringskorrosion. Enligt Rosenqvist (2021)<sup>8</sup> har det inte gått att påvisa att förändringar i kulören från vit till gul och slutligen röd/svartbrun kan hänföras till pågående korrosion, se rad 7 och 8. Källan till missfärgningarna kan vara korrosionsprodukter, partiklar från berget och älven samt betongens beståndsdelar. Vidare, kan den kalk som urlakas reagera med andra ämnen och byta färg. Även injektering förekommer.

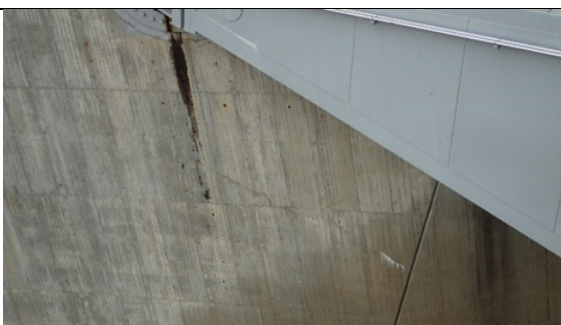
## 3. Övre del av utskovspelare

En sned spricka med liten kalkutfällning syns i bilden som förenas med en vertikal spricka som strålar nedåt från lucklagret.

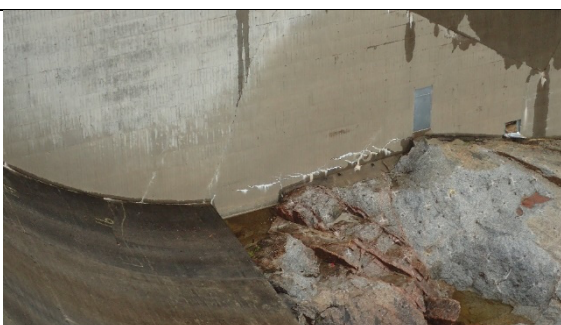
## 4. Nedre del av en utskovspelare

Den nedre delen av pelaren tilldelas exponeringsklassen XC4 och minst XF3.

Det är berget som förhindrar kontraktionen. En sned spricka utgår också från luckans övre högra hörn.

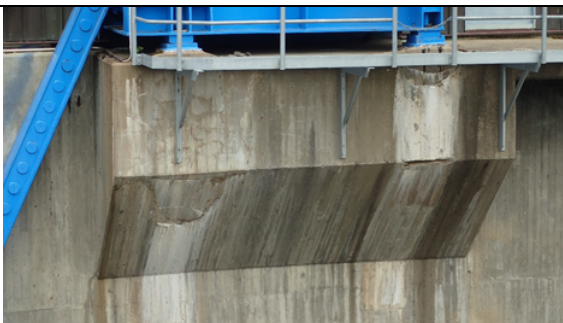
#### 5. Högst upp på anläggningen

Bilden visar ett område högst upp på en anläggning vid ett spelhus. I vissa anläggningar kan området vara lite varmare än övriga delar. Snön kan smälta vintertid, vilken medför större risk för frostangrepp. Exponeringsklassen är XC4 och XF3.

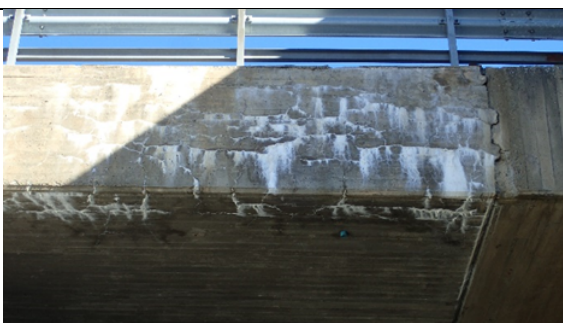
#### 6. Högst upp på anläggningen

Det är en brobana över ett skibord. Exponeringsmiljön är XC4 och XF3. Betongen i bilden är förmodligen inte frostbeständig.

Det bör noteras att armeringen trots grova sprickor troligtvis inte har korroderat.

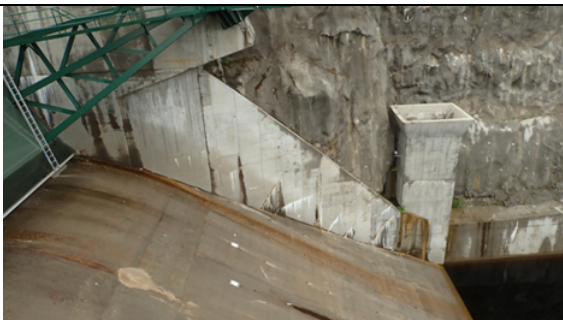
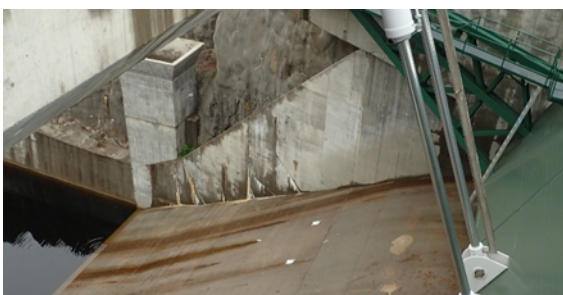
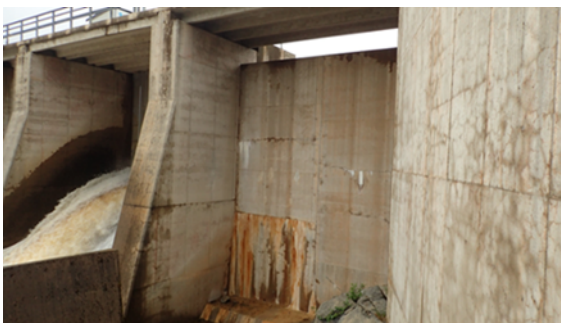
#### 7. Skibord och dess omgivning

Skibord och dess omgivning tilldelas exponeringsklassen XC4 och XF3. Den skibordsyta som noteras i bilden är mycket våt. Om skibordet är ständigt fuktigt liksom det i bilden kan det även tilldelas exponeringsklassen XC1/XC2.

Missfärgningar från ljusbrun till mörkbrun syns på olika ställen på skibordet och ledmuren. Det finns även mörkbruna fläckar (avrinningar) under dränagehålen. Det finns bruna fläckar på sprutbetong på berg. Fläckarnas ursprung kunde inte bestämmas.

Brunfärgad utfällning syns även i frontväggens horisontella spricka.

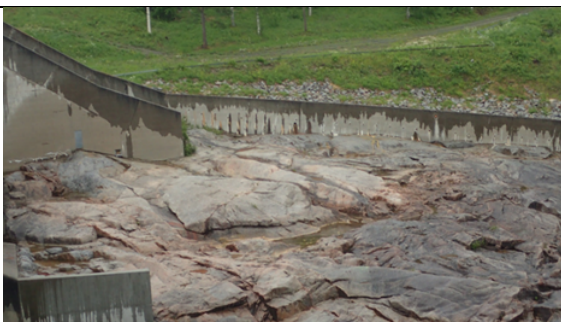
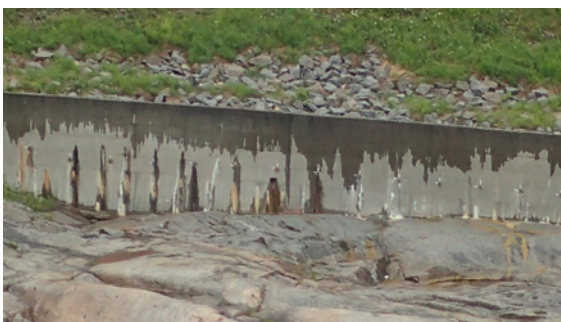
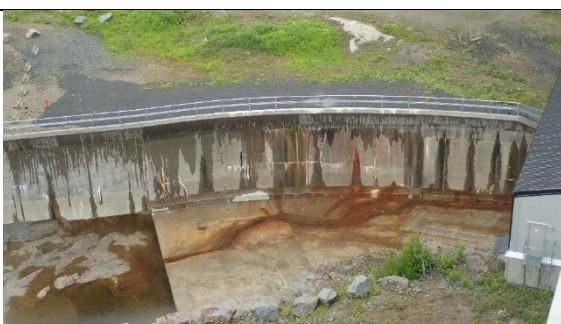
#### 8. Områden nedströms ett utskov

Vissa sprickor har ljusbruna och mörkbruna utfällningar. Färgat vattnet rinner också ut från dränehålen.

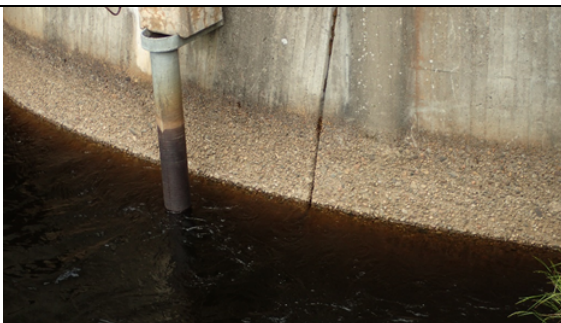
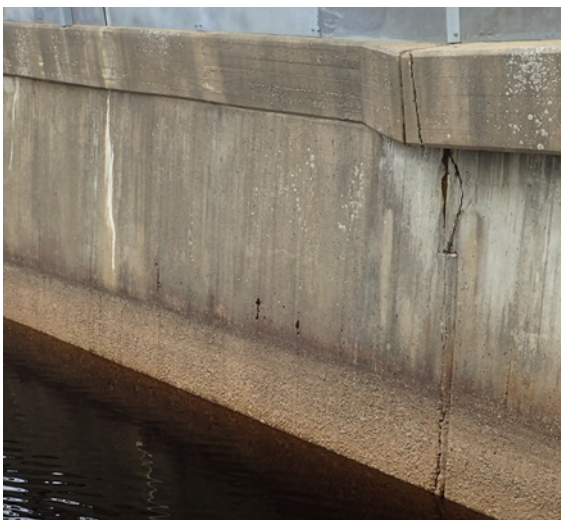
### 9. Betong vid vattenlinjen uppströms en dammanläggning

När det gäller icke frostbeständig betong med högt vct kan även inre frostangrepp uppstå i betongen<sup>6</sup>.

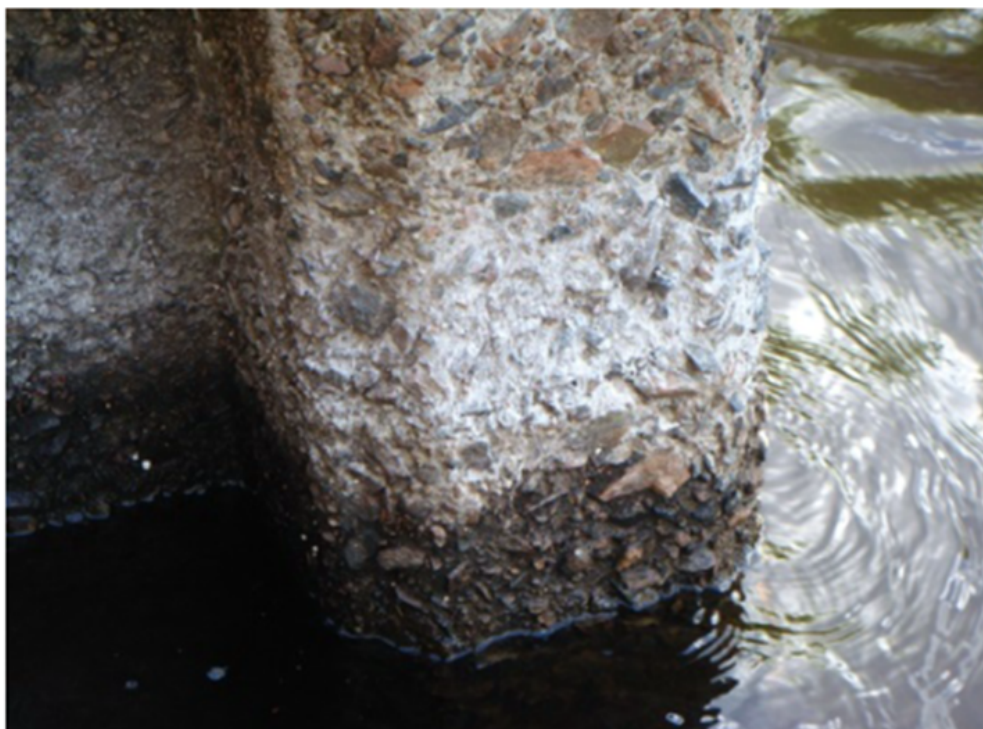
Figur 2-10 – Skadad betong vid vattenlinje.

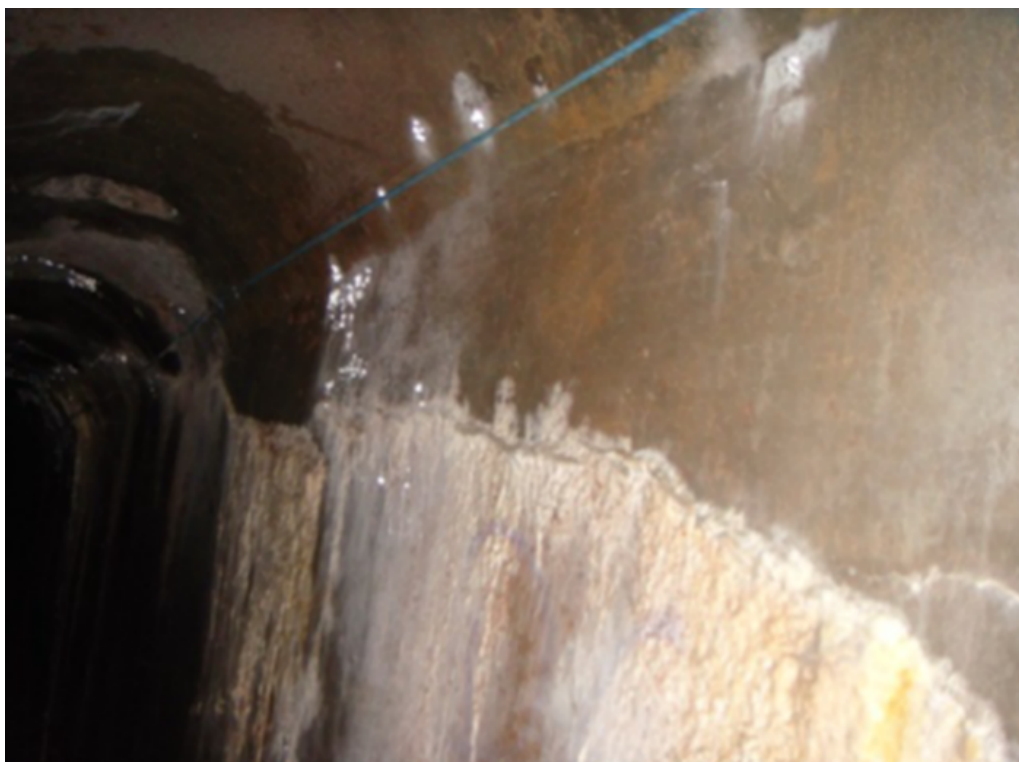
Figur 2-12 – Läckage från en spricka.

I de fall där sprickan läcker eller är vattenförande karbonatiseras betongen förmodligen inte eftersom det är svårt för koldioxiden att tränga in. Vattnet löser istället upp kalken och för den med sig ut. Väl utanför sprickan reagerar kalken med luftens koldioxid och bildar kalcit, Figur 2-12.
