# INSTALLATION AV KATODISKT SKYDD VID REPARATION AV BETONGKULVERT FÖR FJÄRRVÄRMELEDNINGAR

RAPPORT 2024:1060

Teori och praktisk tillämpning

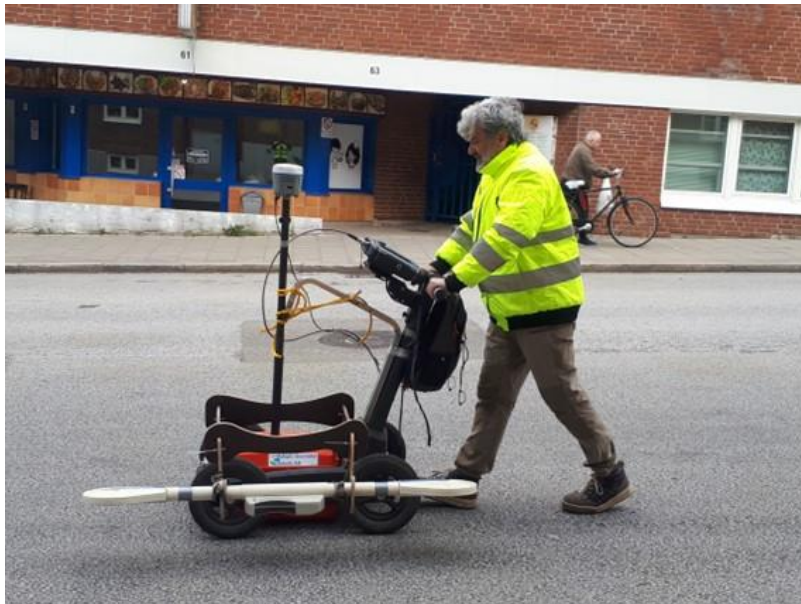
Figure 2. Measurements carried out with georadar technology (photo Öresundskraft).

The equipment used was geo-radar where the measurements were carried out on the ground surface, **figure 2**. Measurements on the inside of the heat pipes of the material thickness were also determined with an acoustic measurement methodology (Delta-T), **figure 3**. The Delta-T method, in short, means that sound waves are sent into the material for determining the thickness of the heating pipes. The measured values are compared with the original material thickness of the heating pipes.

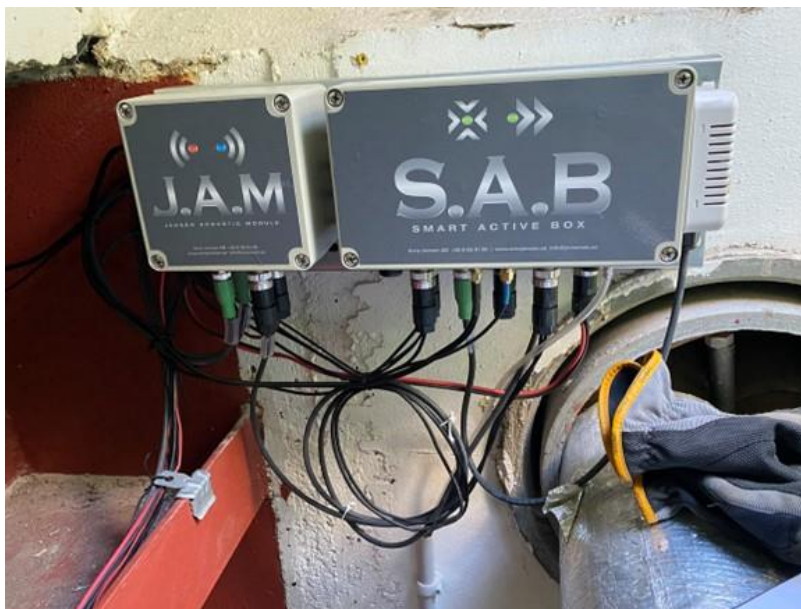
Figure 3. Measurements performed with acoustic sound waves (Delta-T) (photo Öresundskraft).

The results from the measurements of the material thickness with the Delta-T method showed that the existing material thickness of the heating pipes was greater than 80% of the original material thickness. The results from the Delta-T measurements showed that no replacement of the heating pipes needed to be done.

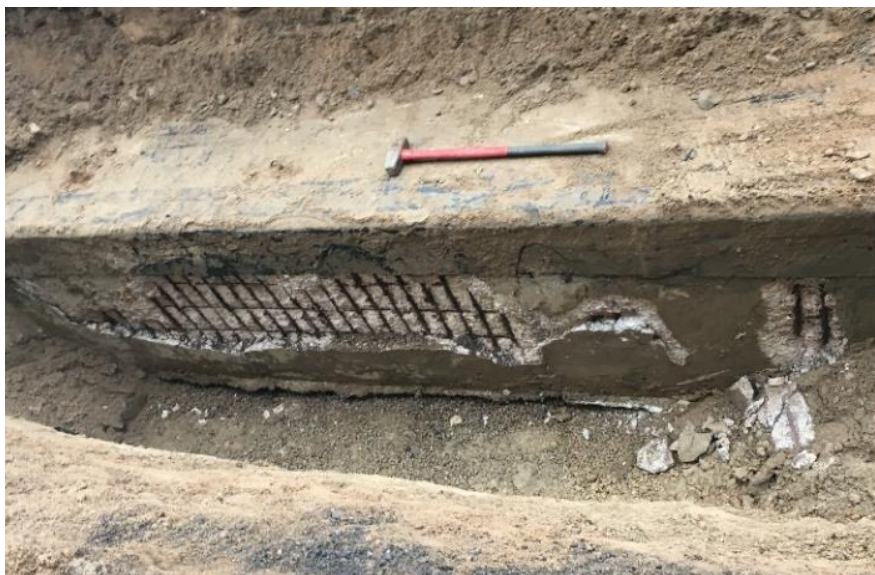
Figure 4. Reinforcement corrosion in concrete walls for concrete culverts, Furutorpsgatan in Helsingborg (photo Öresundskraft).

When excavating the concrete culvert for the district heating network at Furutorpsgatan, corrosion damage was found on the walls of the concrete foundation at two out of three excavated locations.

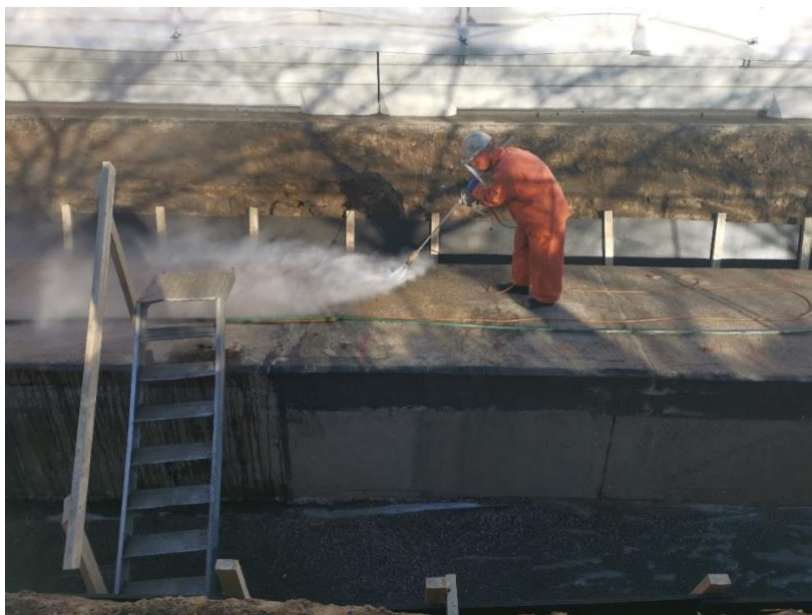
Figure 5. High-pressure washing of concrete culverts (photo Öresundskraft).

After the district heating network was excavated, **figure 5**, and the concrete culvert was high-pressure washed, **figure 6**, loose concrete was removed from the walls of the concrete culvert, **figure 7**. Afterwards, reference electrodes and cables were mounted in connection with repairing the concrete damage by spraying, **figures 8 and 9**. In the lower part of the wall/floor of the concrete culvert, the concrete culvert was reinforced with a concrete-reinforced weir, **figure 10**. In the weir, anode tape was cast instead of an anode net, **figure 11**. **Figure 12** shows the assembled anode net on repaired concrete. After the installation of the anode mesh, concrete is sprayed on the anode mesh.

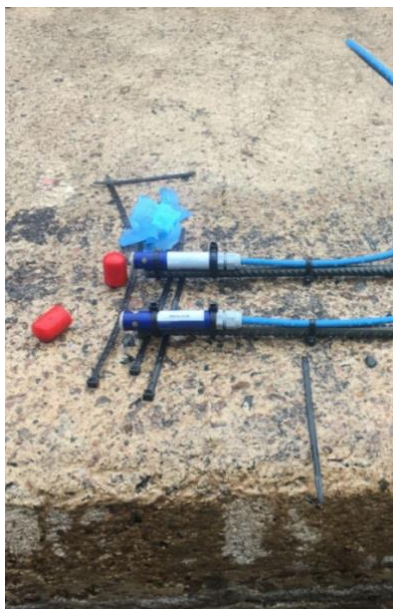
Figure 7. Reference electrodes of the manganese dioxide type that are attached to the reinforcement before concreting (photo Öresundskraft)

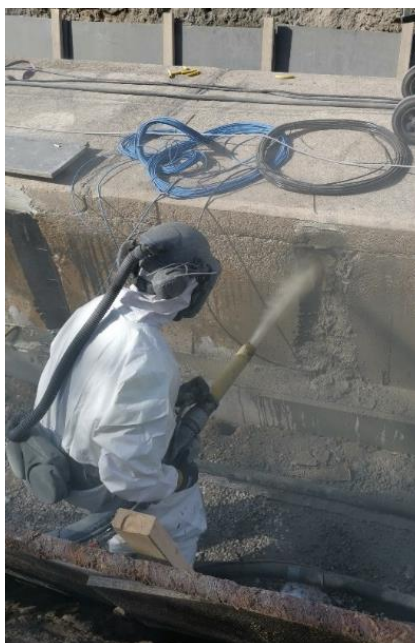
Figure 8. Repair of concrete damage and injection of mounted reference electrodes and cable connections. (photo Öresundskraft)

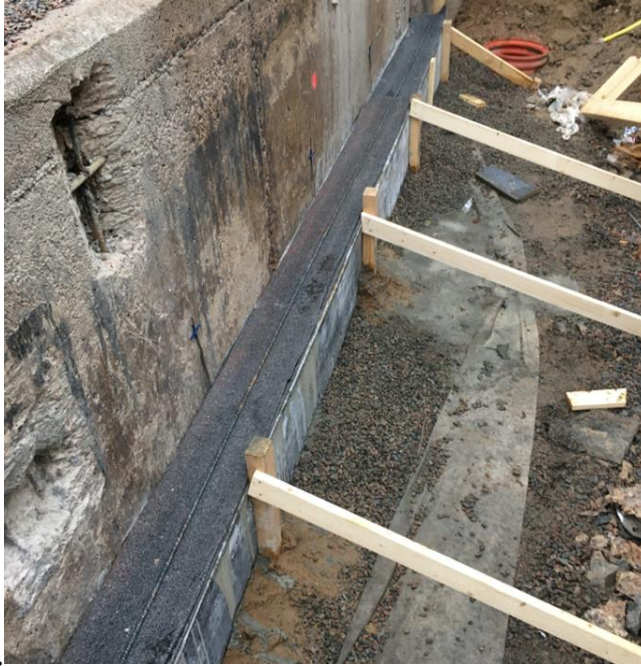
Figure 9. Newly cast vat with cast-in anode band (photo Öresundskraft).

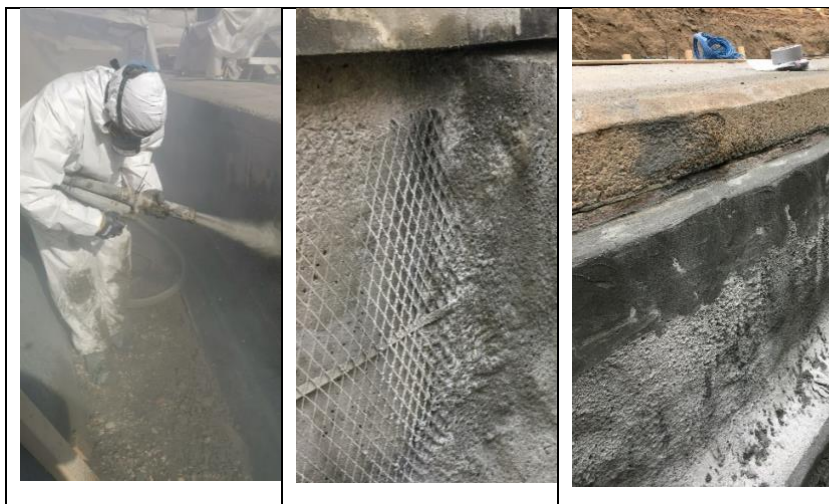
Figure 10. Spraying of anode mesh (photo Öresundskraft).

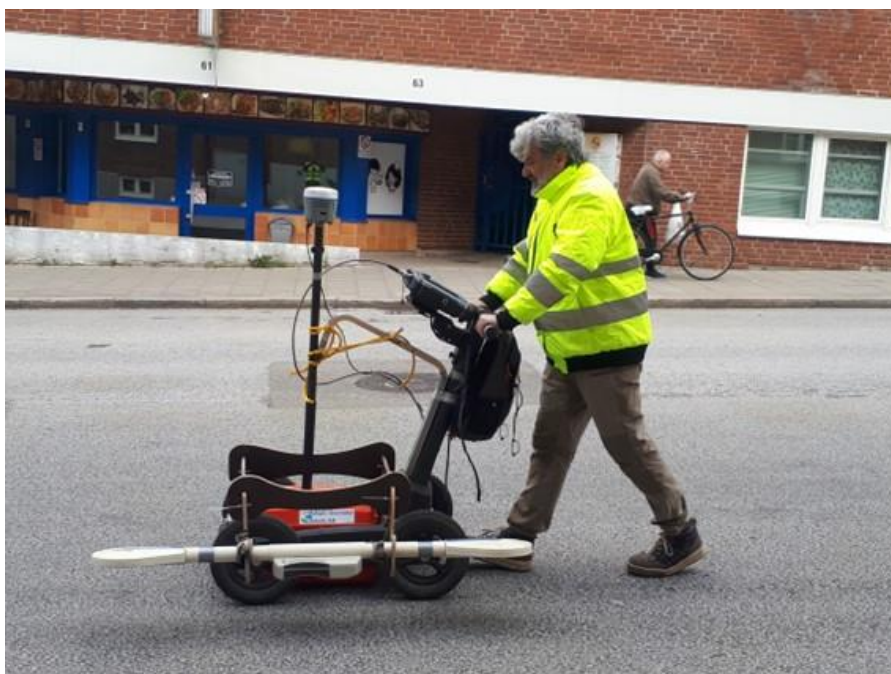
Figur 3. Mätningar utförda med georadarteknik (foto Öresundskraft)

Den utrustning som användes var georadar där mätningarna genomfördes uppe på markytan för att undersöka omfattningen av betongskador hos betongkulverten, **figur 3**. Även mätningar på värmerörens insida av medelgodstjockleken bestämdes med en akustisk mätmetodik (Delta-T), **figur 4**. Delta-T metoden innebär i korthet att ljudvågor skickas in i godset för bestämning av värmerörens medelgodstjocklek. De uppmätta värdena jämförs med värmerörens ursprunglig godstjocklek.

Resultaten från mätningarna med georadarteknik visade att 180 potentiella felaktigheter (betongskador) kunde identifieras och av dessa undersöktes 35 mer noggrant. Från dessa undersökningar grävdes fjärrvärmelningen fram vid tre olika ställen.

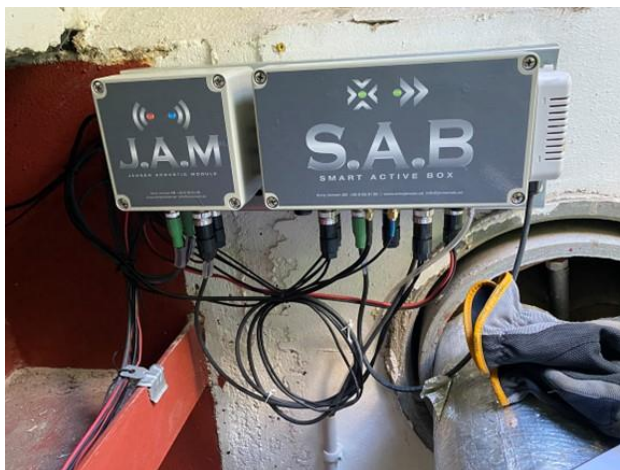
Figur 4. Mätningar utförda med akustiska ljudvågor (Delta-T) (foto Öresundskraft)

Resultaten från mätningarna av medelgodstjockleken med Delta-T metod visade att värmerörens befintliga godstjocklek var större än 80 % av ursprunglig godstjockleken. Resultaten från Delta-T-mätningarna visade att inget utbyte av värmerören behövdes göras.

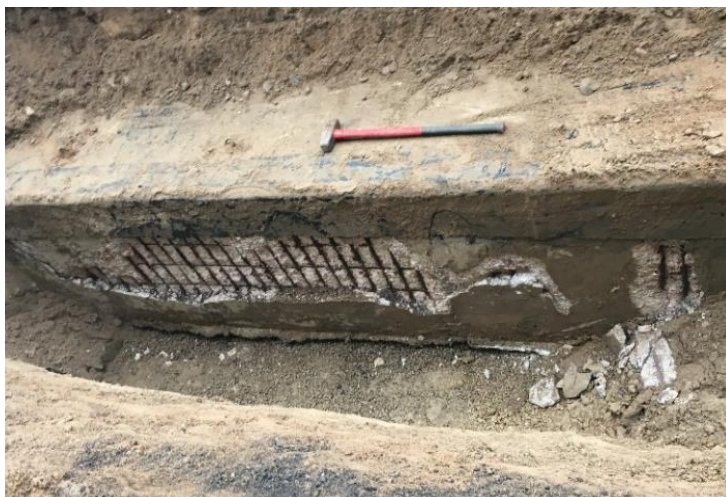
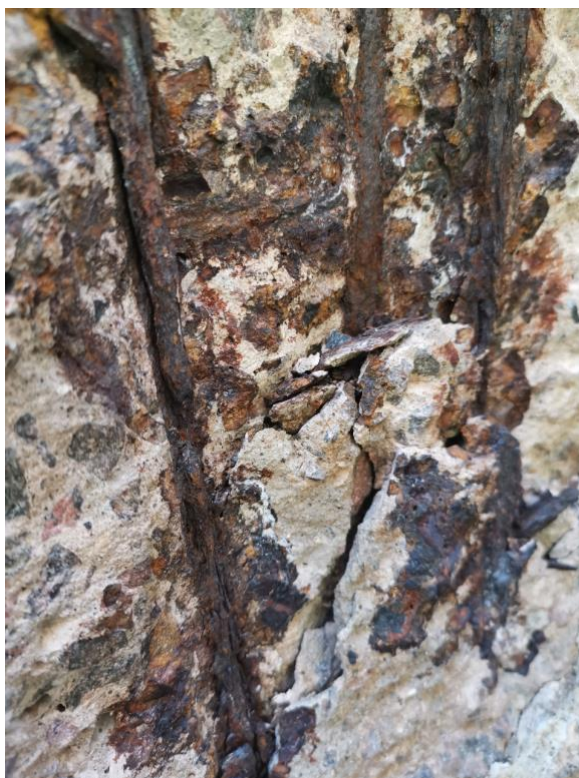
Figur 5. Armeringskorrosion i betongväggar till betongkulvert, Furutorpsgatan i Helsingborg (foto Öresundskraft).

Figur 6. Armeringskorrosion på betongväggar till betongkulvert, Furutorpsgatan i Helsingborg (foto, Öresundskraft).

Som framgår av **figur 5** och **6** så har de bildade korrosionsprodukterna kraftigt försämrat betongens vidhäftning till stålarmeringen. Armeringens tvärsnittsytta har även lokalt minskat kraftigt på grund av korrosion.

Undersökningar utförda av Nordisk Broinspektion AB visade att betongkulvertens väggar hade lokalt höga kloridhalter upp till 2 % klorider per betongvikt. Det fanns dock även ytor där kloridhalten var betydligt lägre (0,2 % per betongvikt). Även uttagna betongborrkärnor med rostig armering analyserades med avseende på kloridhalt och tryckhållfasthet.

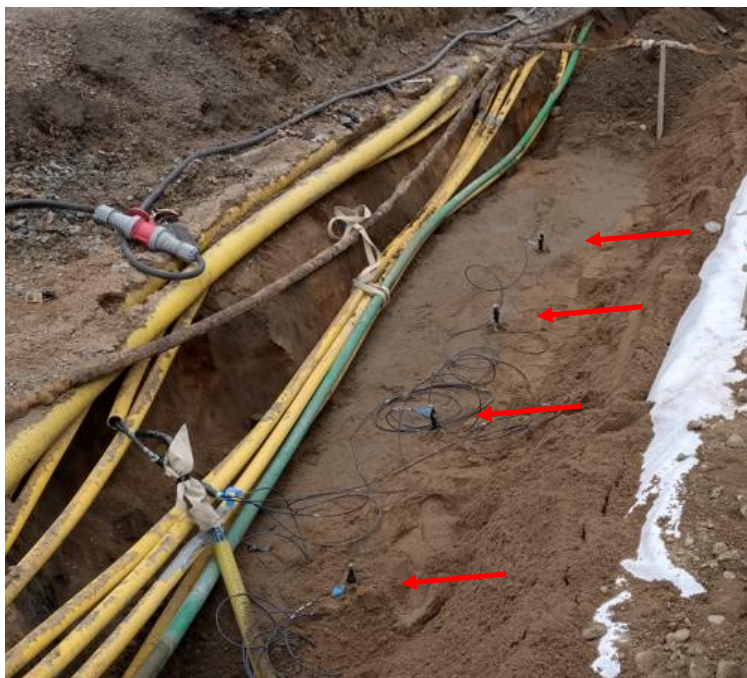
Figur 7. Mätning av jordresistivitet med Wenners 4-pinmetod (Furutorpsgatan)(foto, 3C AB)

Fyllnadsjordens resistivitet är hög vilket indikerar på att klorid- och fukthalten i fyllnadsjorden är låg.

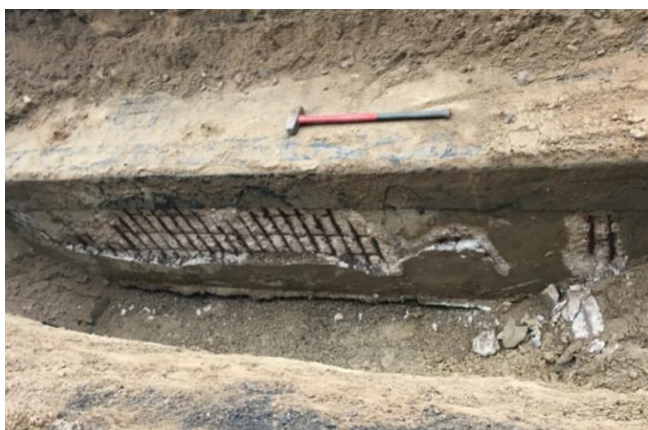
Figur 9. Framschaktad betongkulvert med betongskador orsakad av armeringskorrosion (foto Öresundskraft)

Efter att fjärrvärmeledningen schaktats fram, **figur 9**, och betongkulverten högtrycktvättats, **figur 10**, bilades löst sittande betong bort från betongkulvertens väggar, **figur 11**. Därefter monterades referenselektroder och kablar i samband med att betongskadorna lagades genom sprutning, **figur 12** och **13**. I den nedre delen av betongkulvertens vägg/golv förstärktes betongkulverten med en betongarmerad vot, **figur 14**. I voten gjöts anodband in i stället för ett anodnät, **figur 14**. I **figur 15** visas monterad anodnät på lagad betong. Efter monteringen av anodnätet betongsprutas anodnätet.

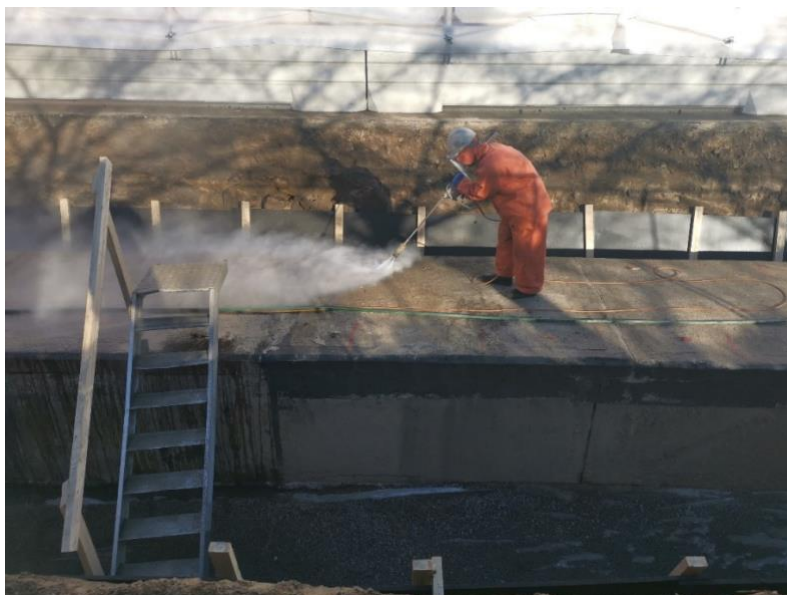
Figur 10. Högtryckstvätt av betongkulvert (foto Öresundskraft).

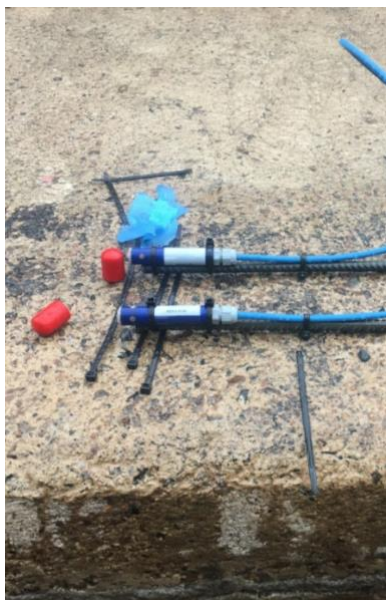
Figur 12. Referenselektroder av mangandioxid som monteras fast på armeringen före betonglagning (foto Öresundskraft)

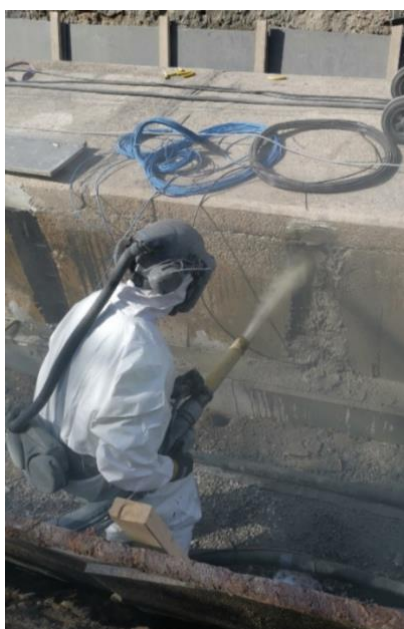
Figur 13., Lagning av betongskador och insprutning av monterade referenselektroder och kabelanslutningar. (foto Öresundskraft).

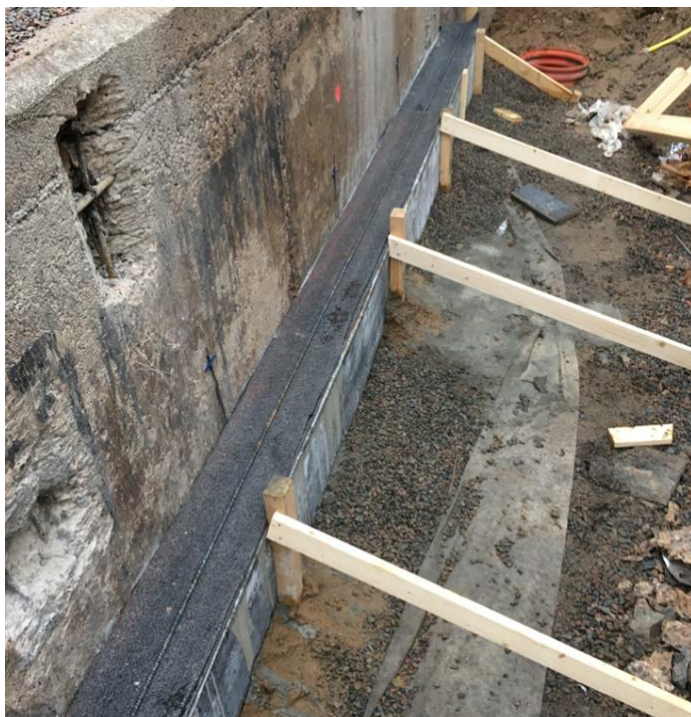
Figur 14. Nygjuten vot med ingjutet anodband (foto Öresundskraft).

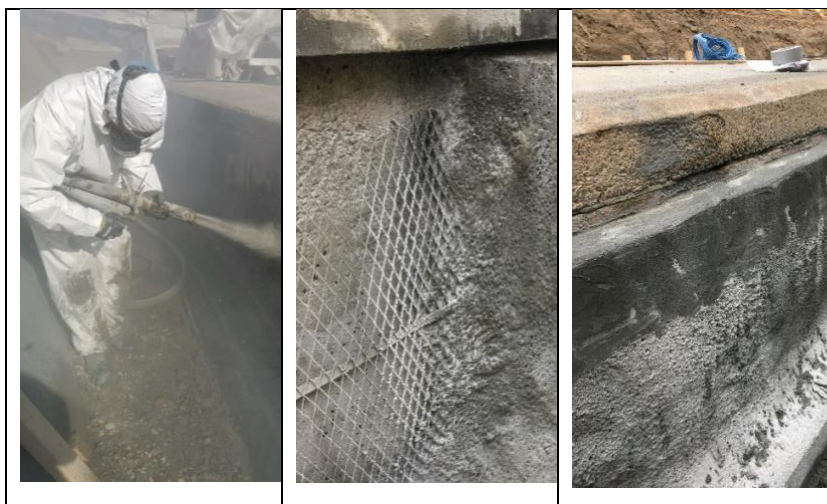
Figur 15. Påsprutning av anodnät (foto Öresundskraft).

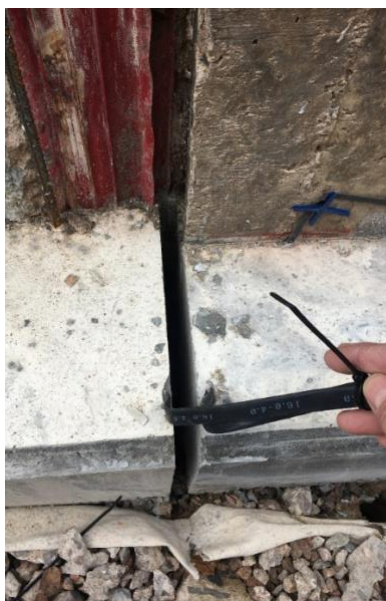
Figur 16. Påsvetsade bygeljärn för att erhålla elektrisk kontinuitet mellan stålarmeringen hos voten.

Vid dialationsfogarna mellan skarvarna hos olika betongkulverten skapades elektriskt kontinuitet genom att svetsa ihop armeringen med

ett vinkeljärn, **figur 16**. Även anodnäten punktsvetsades ihop med titanband i skarven mellan olika betongkulvertar, **figur 17**.

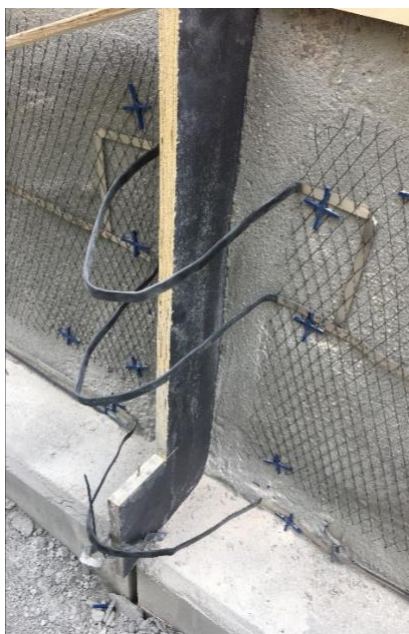
Figur 17. I hopskarvning av titannät mellan olika betongkulvertar (foto Öresundskraft).

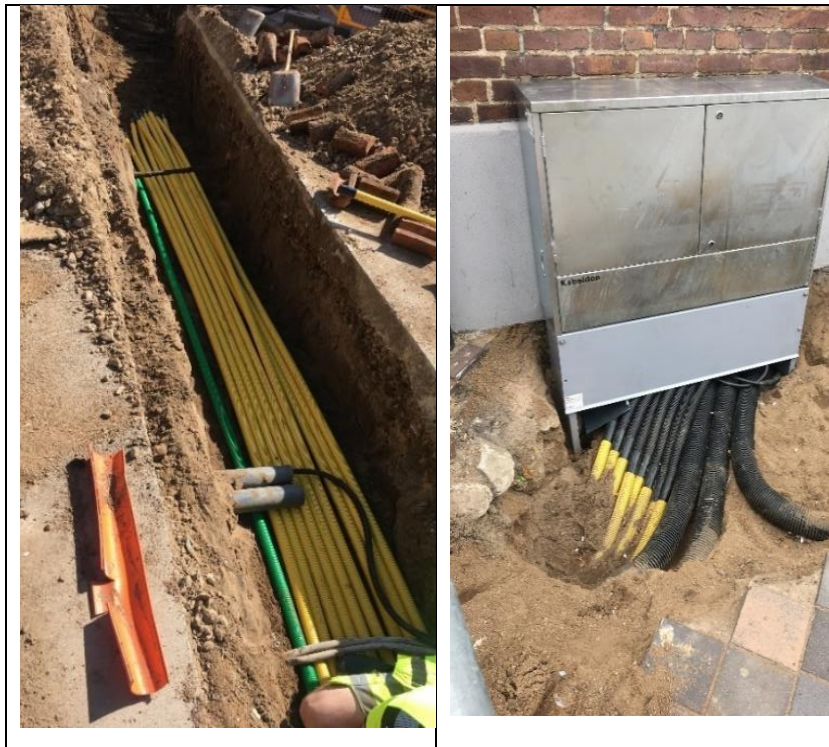
Figur 18. Plaströr för elkablar till det katodiska skyddet och mätskåp för övervakning av det katodiska skyddet (foto Öresundskraft).

Samtliga elkablar från referenselektroder, anodnät, anodband och anslutningar till stålarmeringen dras i kabelrör fram till ett mätskåp där likriktarna för det katodiska skyddet är placerade. Även övervakningssystemet är placerat i mätskåp, **figur 18**.

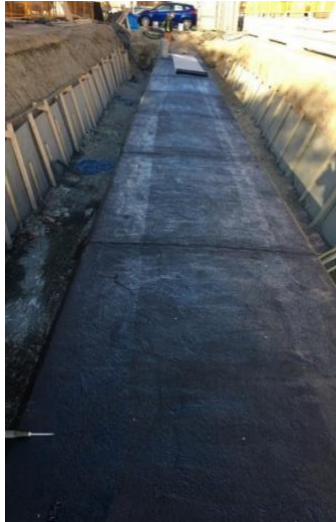
Figur 19. Tätning av betongkulvert (foto Öressundskraft)

Innan betongkulverten och plaströren med elkablar från det katodiska skyddet täcktes med sand tätades betongkulverten med en skyddsbeläggning, **figur 19**.
