# LÅNGTIDSEXPONERING AV SPRUCKEN STÅLFIBERARMERAD SPRUTBETONG

RAPPORT 2025:1081

BETONGTEKNISKT PROGRAM  
VATTENKRAFT

**Long-term exposure of cracked steel fibre  
reinforced sprayed concrete**

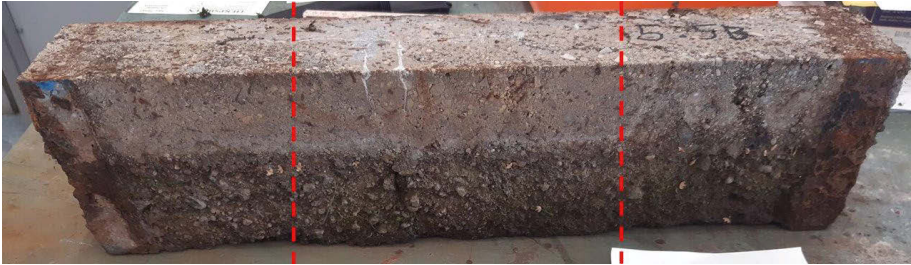
**Figur 2.** Läge för mätning av erosionsgrad (röda streck).

*Figure 2. Position for measuring degree of erosion (red lines).*

Uppmätningen av hur mycket som eroderats/avflagats från den vattenexponerade delen redovisas i millimeter för två valda snitt på vardera sida om sprickan. I Figur 2 visas läget för uppmätningen som valdes till tredjedelspunkterna av balkens längd. Djupet mäts relativt den opåverkade delen ovanför vattenlinjen. Resultaten redovisas sedan som ett medelvärde för respektive betongtyp.

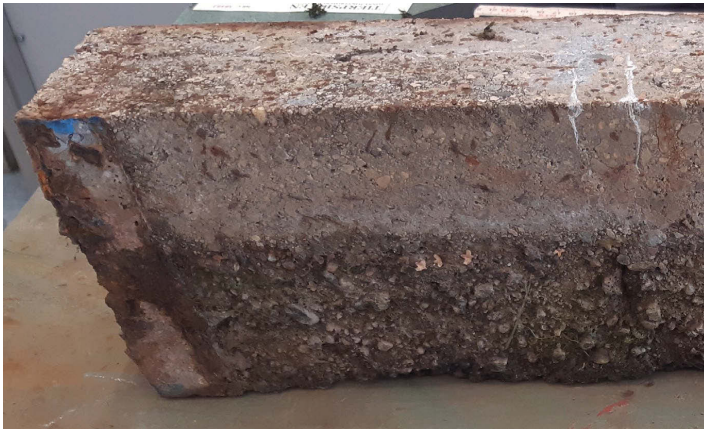
**Figur 6.** Eroderad och opåverkad yta (under fästplatta).

*Figure 6. Eroded and unaffected surface (under mounting plate)*

Samtliga inhämtade balkar inspekterades okulärt för att identifiera större avvikelser och det är tydligt att erosionen av betongen under vattenlinjen är påtaglig för alla prover. Det går inte vid den okulära synen se några tydliga skillnader mellan de olika typerna av sprutbetong. I Figur 6 visas del av ett prov där erosionen under vattenlinjen syns tydligt, och i figuren ses även att erosionen inte är lika tydlig i läget där plattstålet som använts för att skruva fast provet täckt ytan (vänster ände på balken). Tillgången till fukt och låg temperatur borde varit lika, men ytan har inte exponerats för skav från is och strömmande vatten på samma sätt.

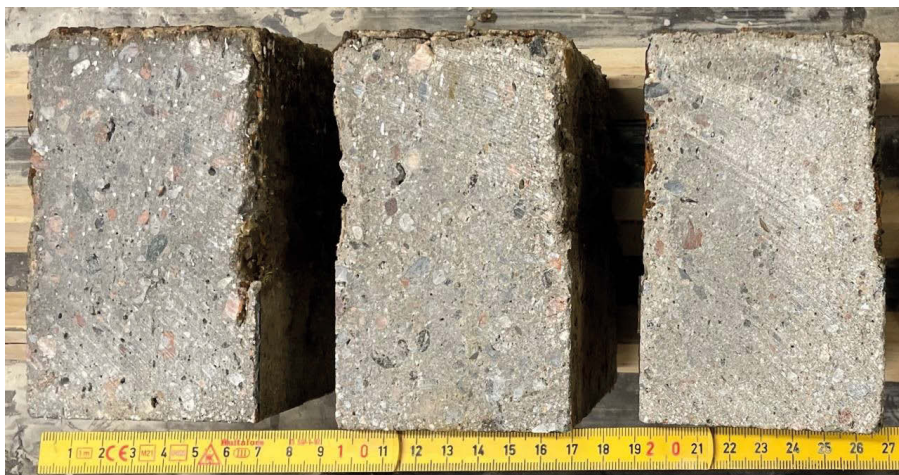
Bild 1. Prover "D:13B" (till vänster), "5:13A" (i mitten) och "7:5A".

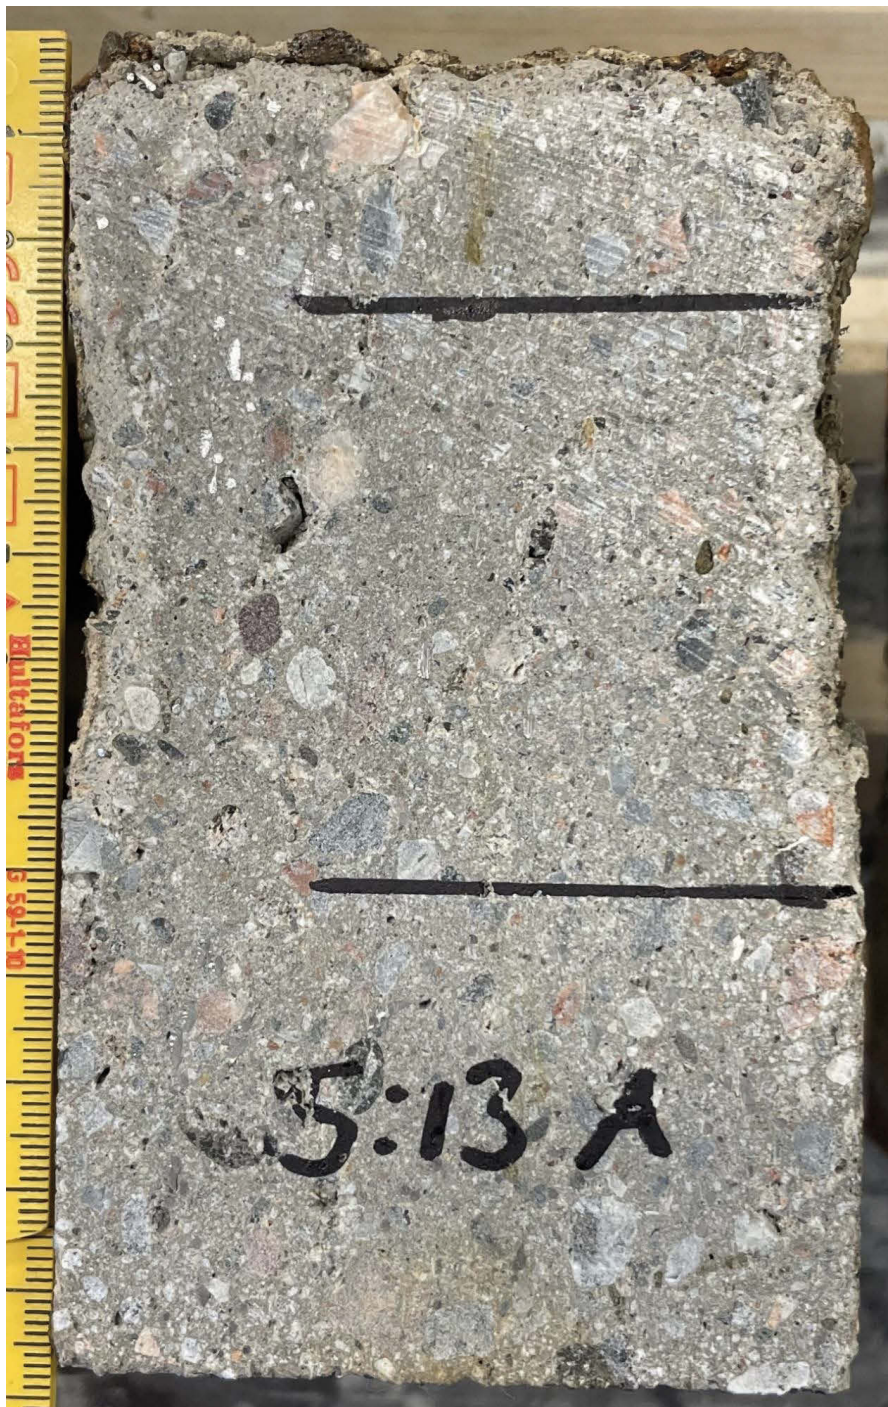
Bild 2. Prov "5:13A". Linjer markerar områden som analyserades i tunnslip.

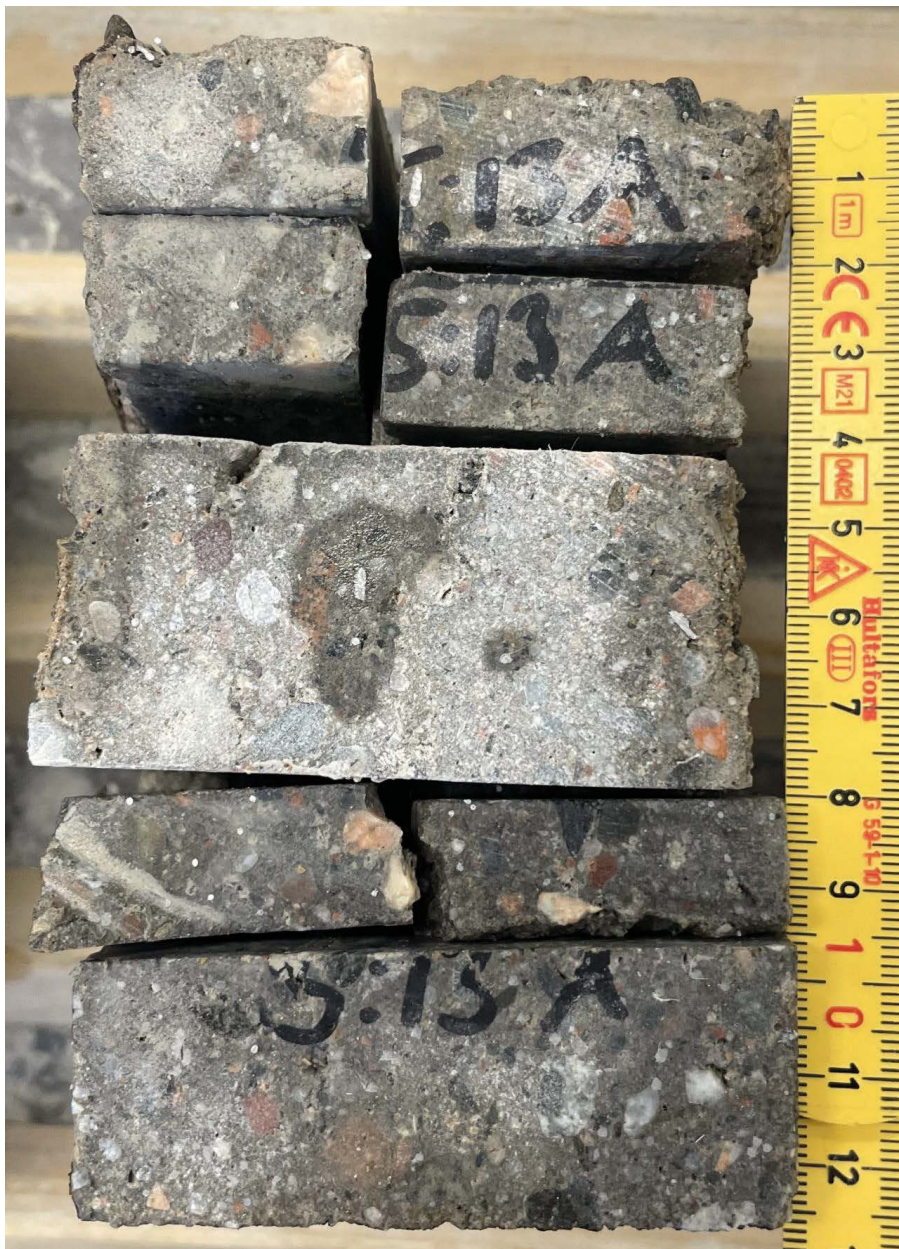
Bild 3. Prov "5:13A" efter sågning av bitar som användes för tillverkning av tunnslip och för analys i SEM.

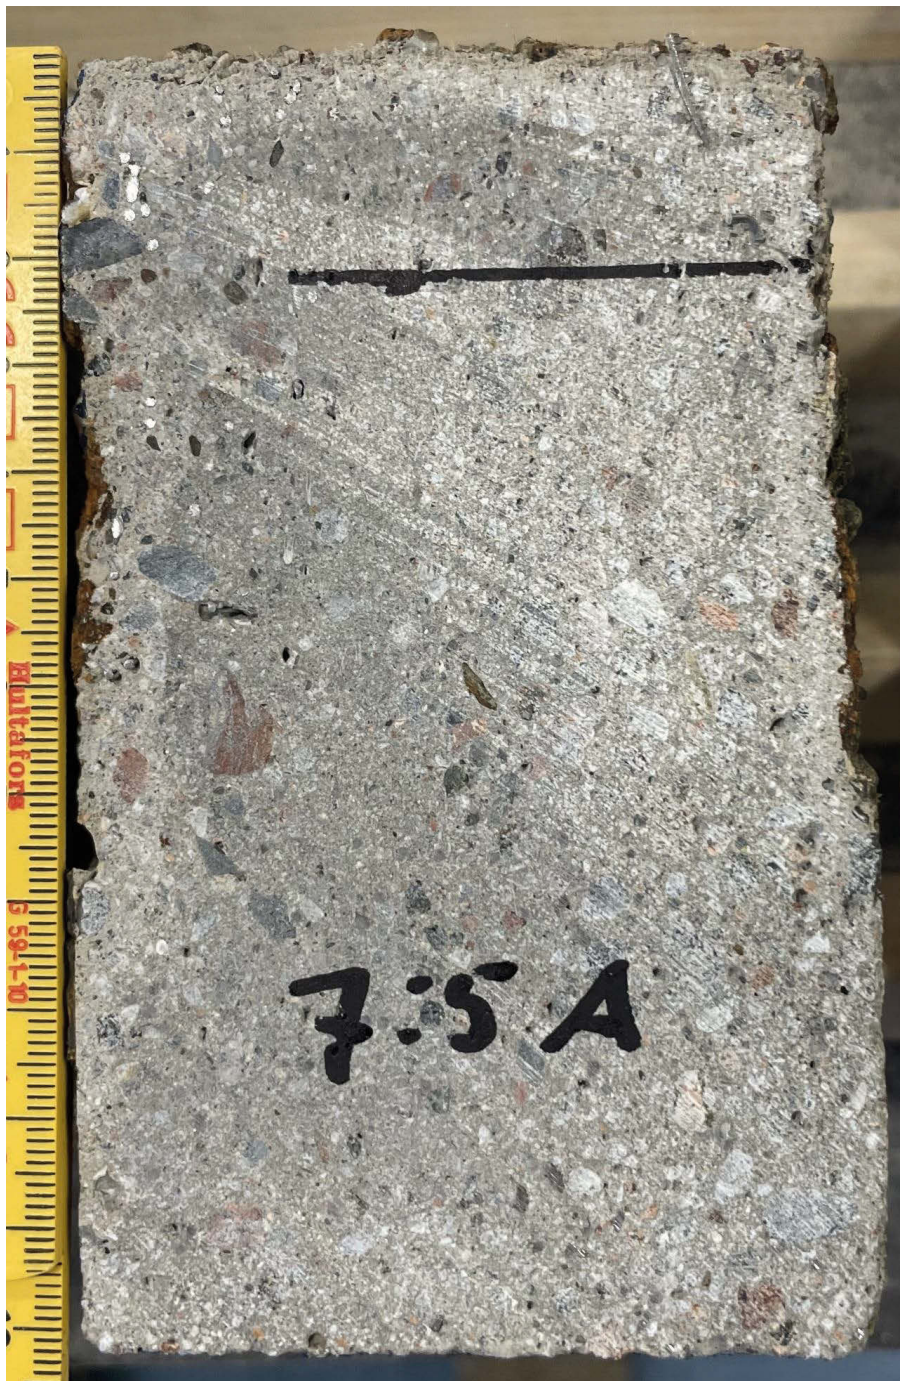
Bild 4. Prov "7:5A". Linje markerar område som analyserades i tunnslip.

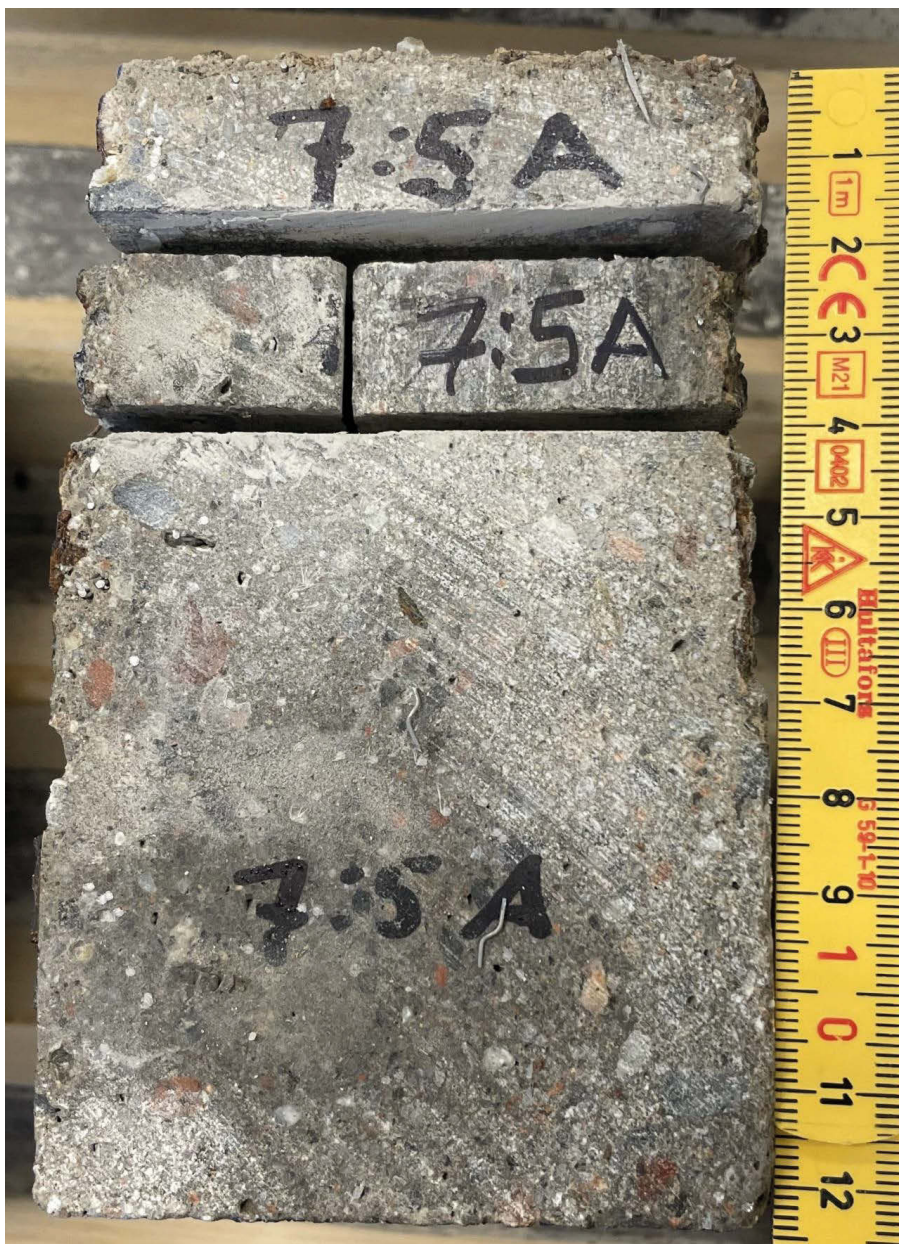
Bild 5. Prov "7:5A" efter sågning av bitar som användes för tillverkning av tunnslip och för analys i SEM.

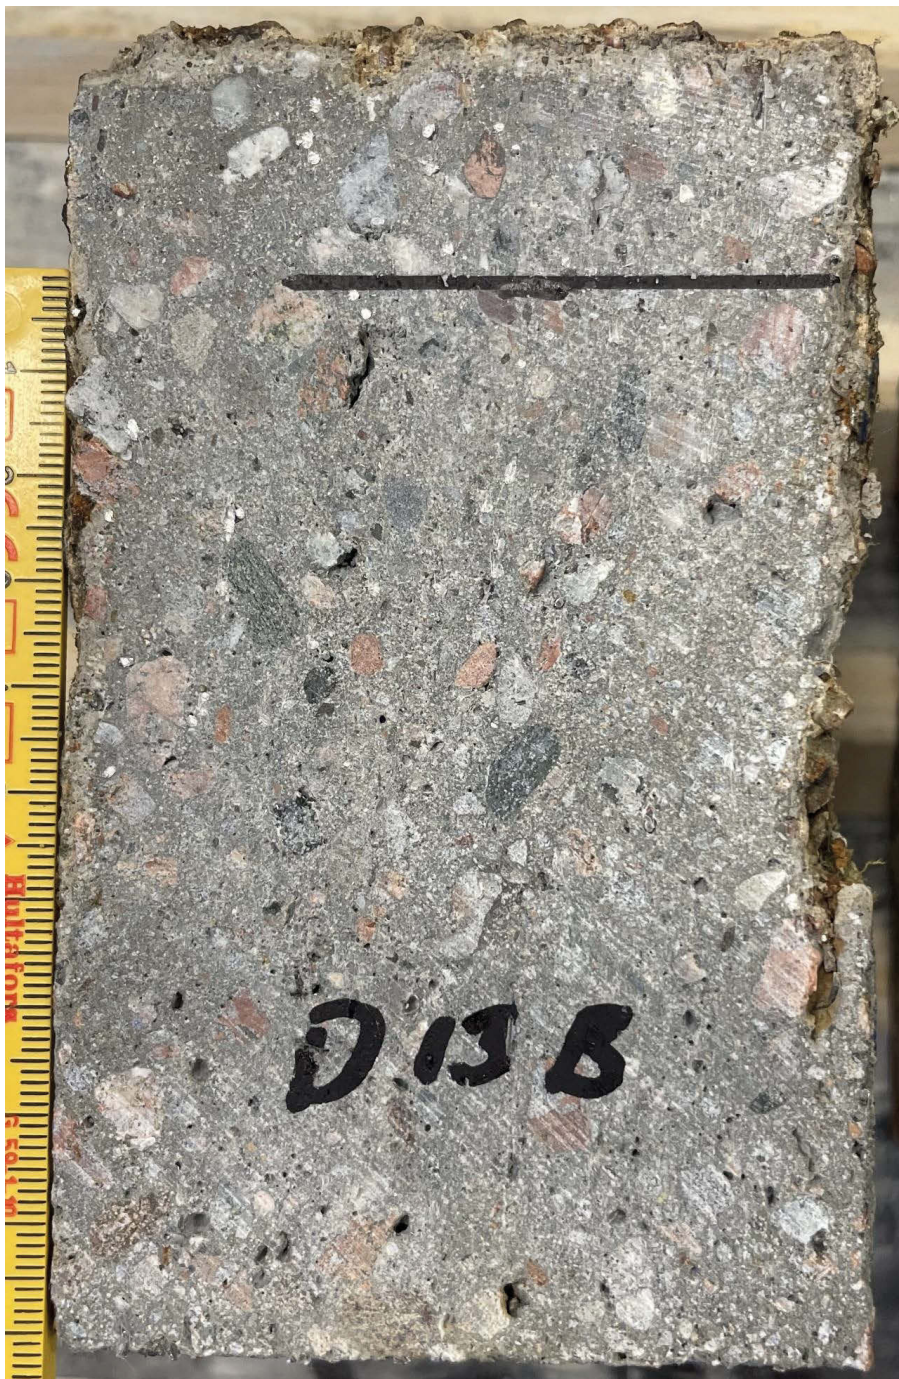
Bild 6. Prov "D:13B". Linje markerar område som analyserades i tunnslip.

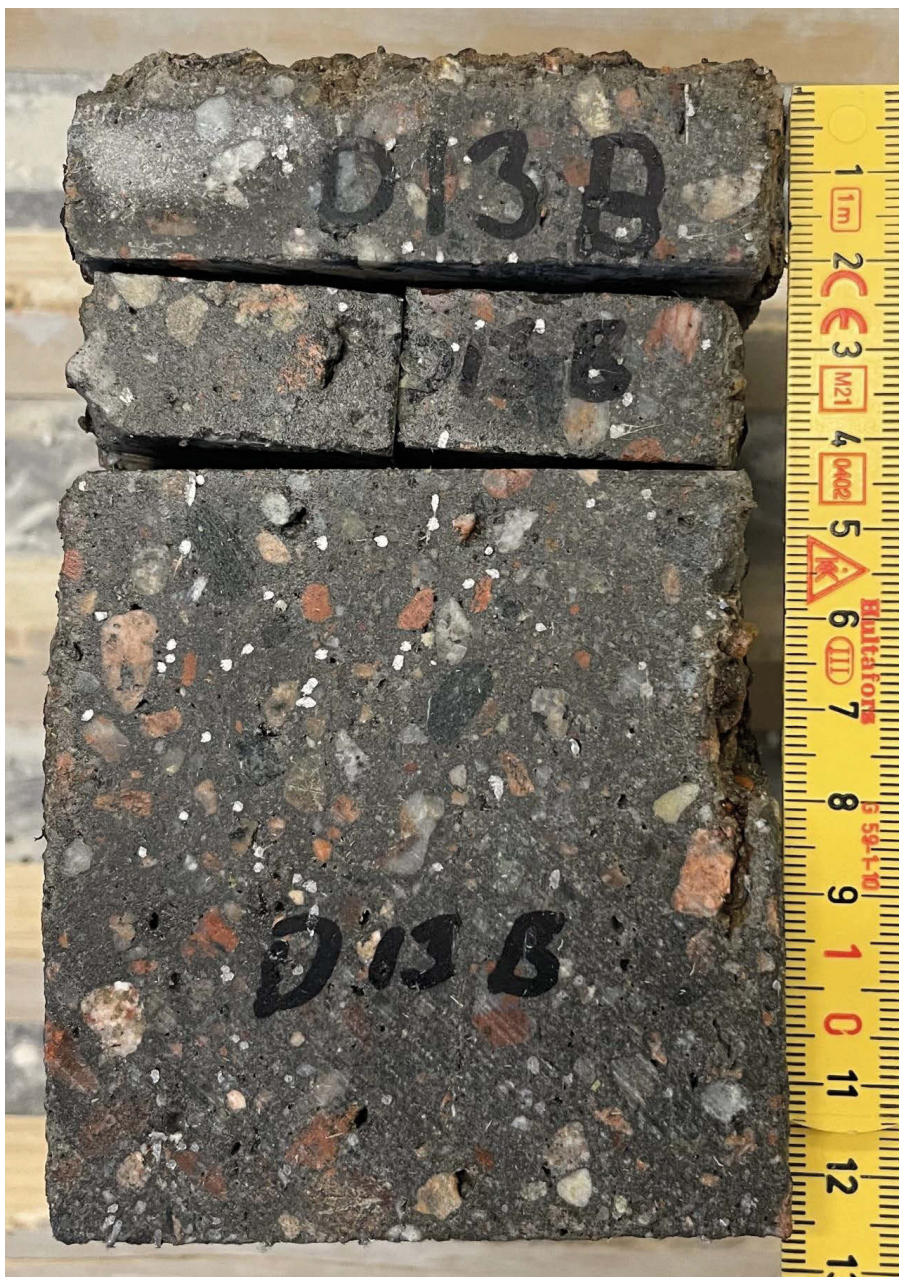
Bild 7. Prov "D:13B" efter sågning av bitar som användes för tillverkning av tunnslip och för analys i SEM.
