# EROSIONSBESTÄNDIGA BETONGYTOR I VATTENKRAFTSANLÄGGNINGAR

RAPPORT 2026:1180

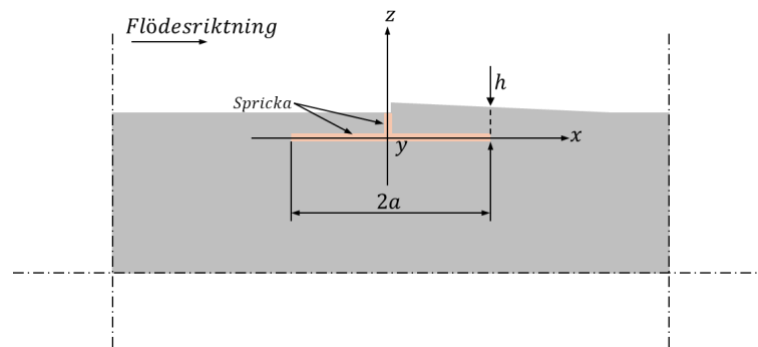
Figur 18 – Gränsskiktet mellan ett delaminerat lager och resten av konstruktionen (underlaget).

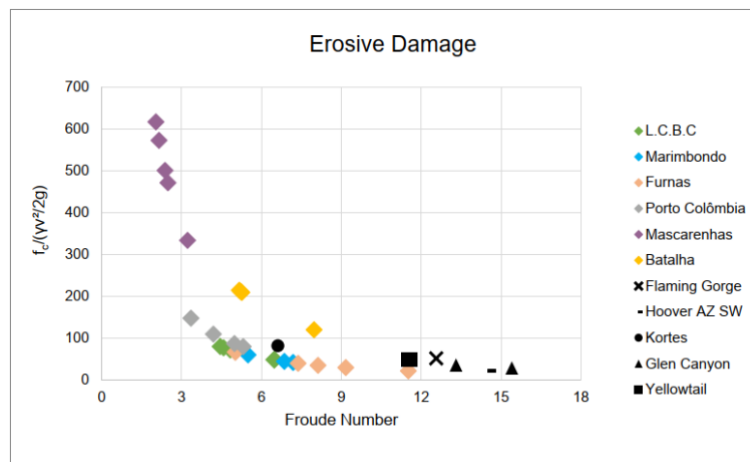
Figur 20 - Diagram som visar preliminär metod med historiska fältdata från olika utskov från Brasilien och USA (Bureau of Reclamation) för att jämföra hydrauliska förhållanden på utskovens ytor med betongens hållfasthet hos allvarligt eroderad betong (Department of the Interior, 2020). Notera att det uttryck som anges på den vertikala axeln är fel. Det rätta uttrycket är det som anges i Ekvation (3–12a).

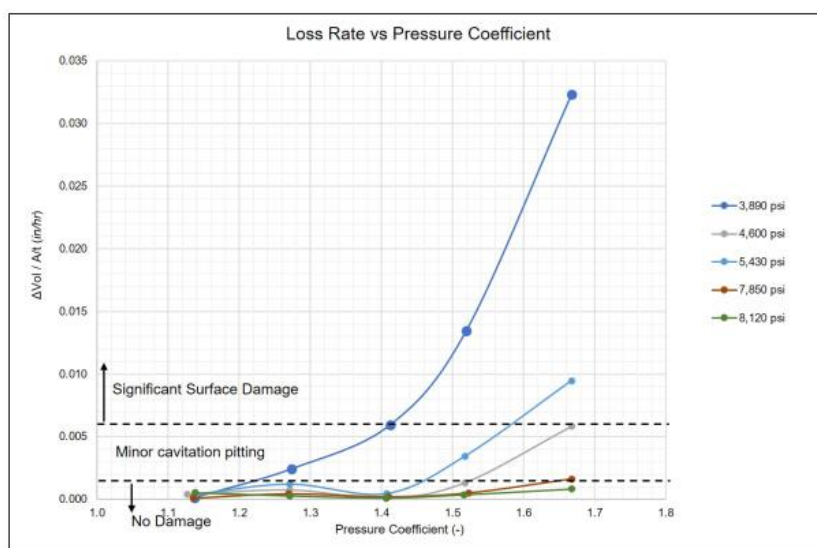
Figur 25 – Visuella bedömning av skadegraden hos provkroppens yta efter genomförd provning; och mängd eroderad betong per yt- och tidsenhet som funktion av lokal tryckkoefficient (U.S. Department of the Interior, 2020) – 1 psi = 1 lb/in<sup>2</sup> = 6,89476·10<sup>3</sup> N/m<sup>2</sup>.

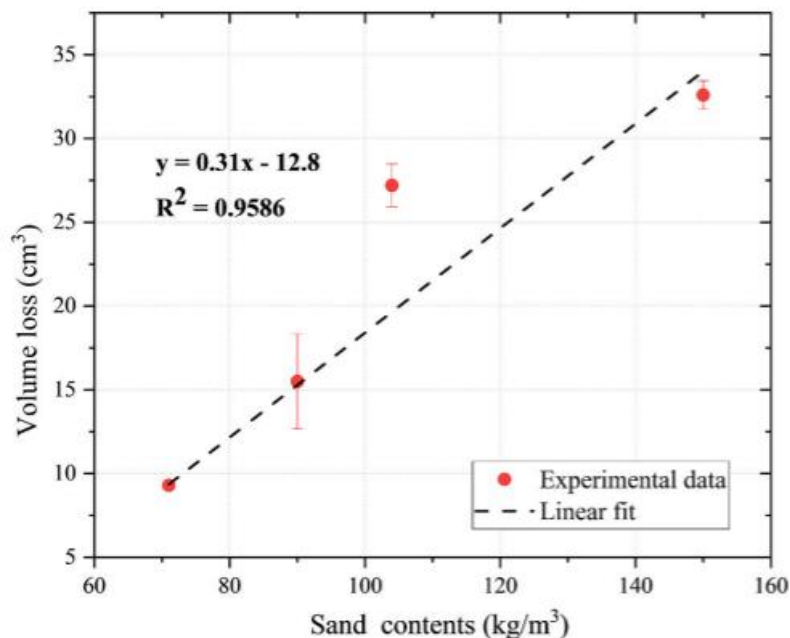
Figur 28 - Volymförlust som funktion av partikelhalt i vattenflödet. (Q. Liu et al. 2022)

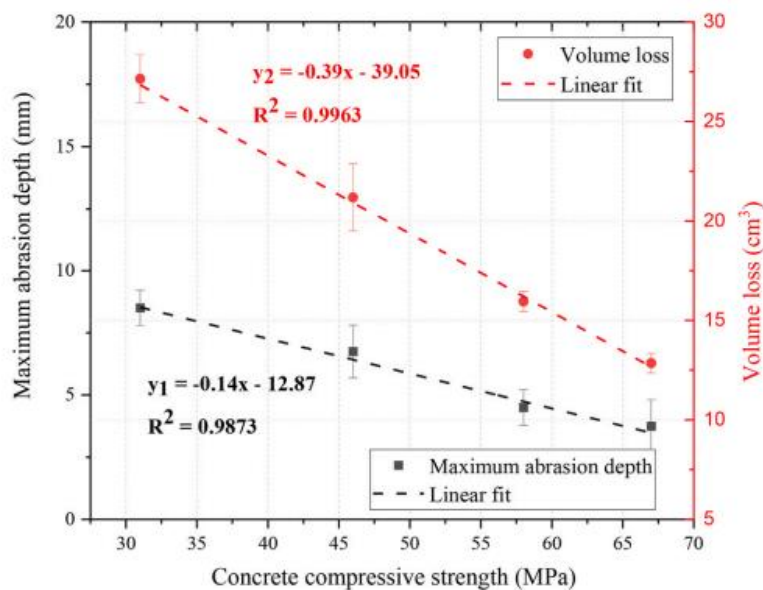
Figur 29 - Maximalt skadedjup och volymförlust som funktion av tryckhållfasthet. (Q. Liu et al.)
