# TRÄINDUCERAD KORROSION PÅ INGJUTEN TÄTPLÅT

RAPPORT 2025:1123

BETONGTEKNISKT PROGRAM  
KÄRNKRAFT

## - Initiering

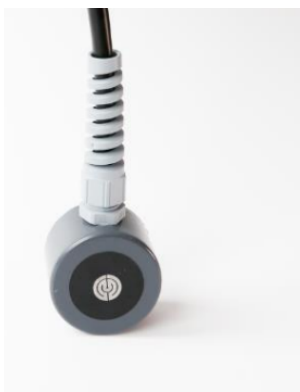
Figur 5: ER-prob av typen ERv2

ER-proberna som användes var av modellen ERv2 probe circular (500µm, 1cm<sup>2</sup> kolstål) och levererades av Metricorr, se Figur 5. Dessa anslöts till en datalogger av modellen ICL, även den från Metricorr. Proberna fungerar genom att resistansen mäts i den tunna metallfilmen. När korrosion uppstår kommer tvärsnittsarean för filmen att minska, vilket således leder till ökad resistans. Utifrån detta erhålls korrosionshastigheten. Via loggerenheten kan även ström till och från ett sekundärt objekt mätas.

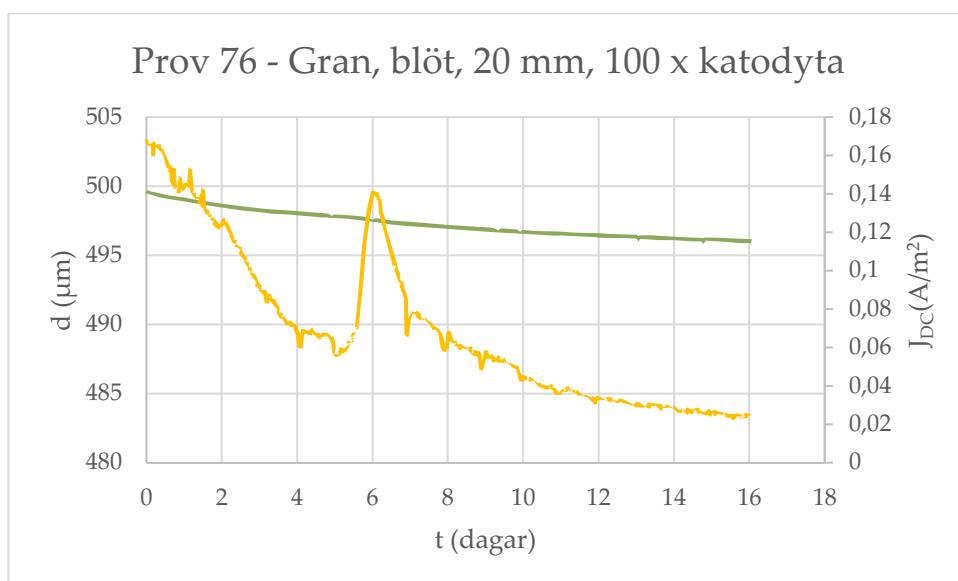
Figur 18: Prov 76 - Gran, blöt, 20 mm, 100 x katodyta, visar dimension ( $d$ , grön kurva) och strömdensitet ( $J$ , gul kurva).

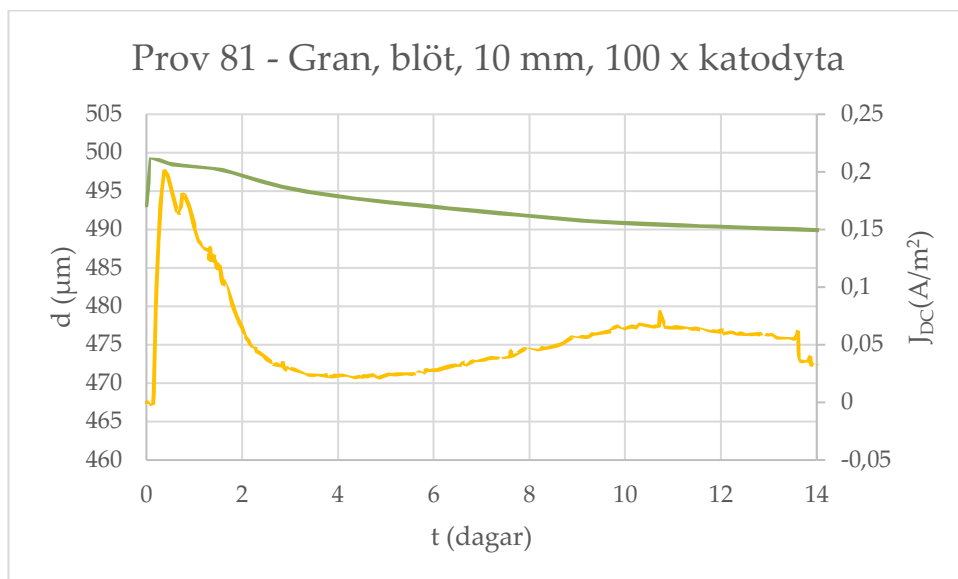
Figur 22: Prov 81 - Gran, blöt, 10 mm, 100 x katodyta, visar dimension ( $d$ , grön kurva) och strömdensitet ( $J$ , gul kurva).

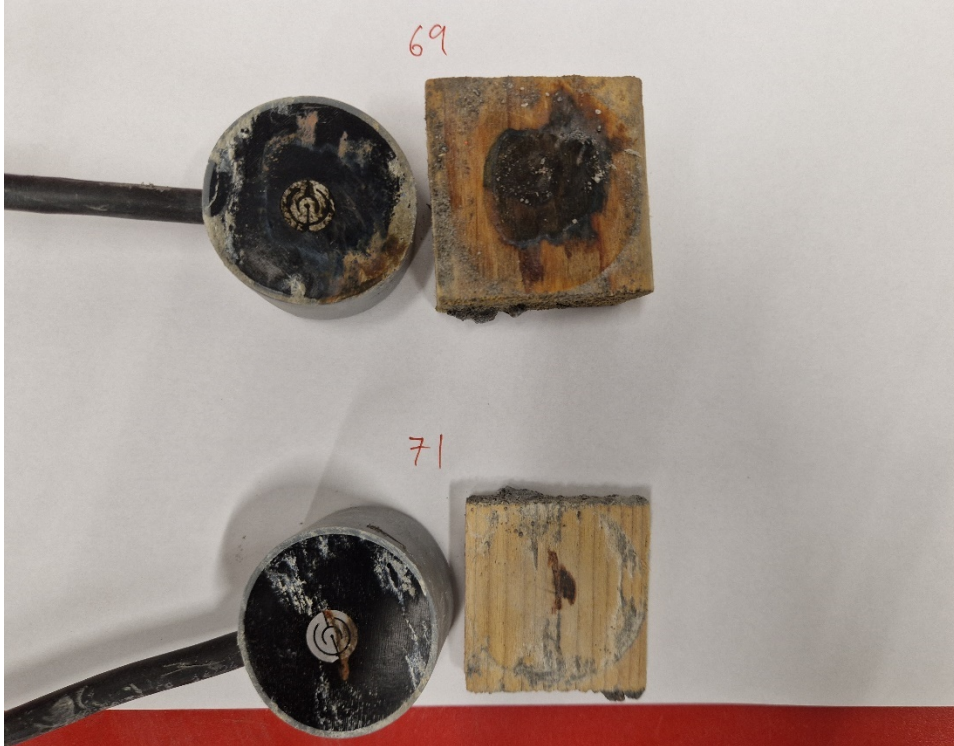
Figur 26: Visuell inspektion av ER-prob från försök 69 och försök 71.

Vid den visuella inspektionen syntes det att det var påtagligt mycket korrosionsprodukter vid prob 69, noterbart var även att de var företrädesvis i utkanten av stålfilmen. Prob 71 uppvisade endast korrosionsprodukter längs ett smalt stråk, vilket ligger i anslutning till vad som kan vara inträngning av gjutvattnet.

Vid visuell inspektion av prob 71 syns det att gjutvatten har trängt in i smala kanaler under träbiten in till stålfilmen. Det syns även att korrosionen är koncentrerad till en liten del av stålfilmen, vilket skulle stämma överens med en intern APC. Anledningen till att det inträngande gjutvattnet ej har gjort så att stålfilmen fått kontakt med den externa katoden är troligen på grund av den höga resistansen i kanalen. APCn har sedan pågått till dess att syret konsumerats. Att gjutvatten har trängt in och alkaliserat ytan stöds av pH-mätningen. Vid uppmätning av potentialskillnad med/utan extern katod uppmättes en polarisering åt det omvända hållet jämfört med vad som vore förväntat om ER-proben hade haft kontakt med en extern katodyta. Potentialskillnaden var emellertid så liten att den möjligen kan förklaras av IR-fallet i betongen.

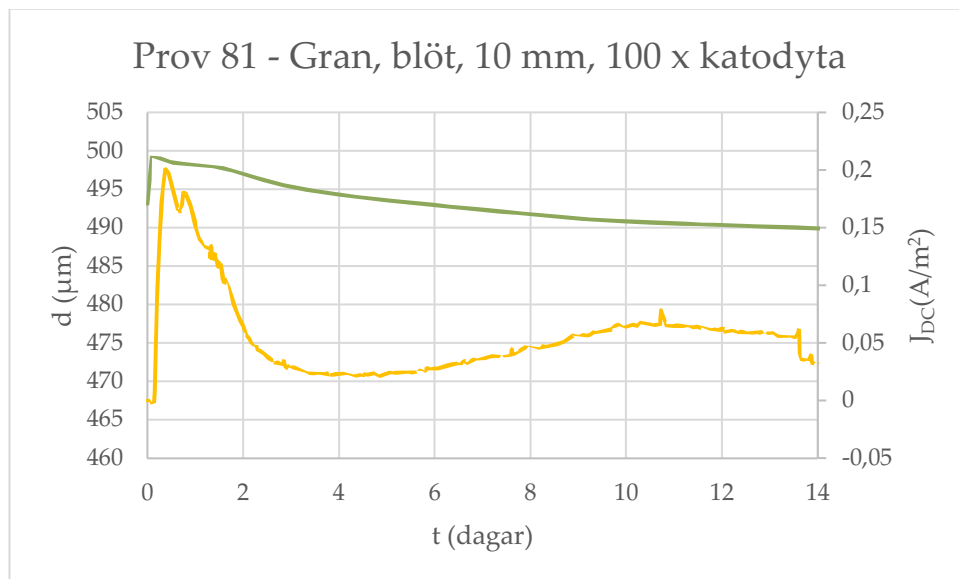
Figur 33: Prov 81 - Gran, blöt, 10 mm, 100 x katodyta, visar dimension (d, grön kurva) och strömdensitet (J, gul kurva). (Samma figur som i Figur 22).

tendenser på att plana ut. Försök 72 sticker ut från denna grupp då detta försök utfördes med en träbit som jämviktat i 75% RH, medan de övriga var blöta. Utifrån resultatet är det emellertid tydligt att elektrolytisk kontakt etablerats, varpå en APC bildas. Det kan resoneras att 75% har en viss ledningsförmåga, men att denna förbättras av sprickbildning i trä i vilken inträngande gjutvatten kan vandra. Intressant är även att notera de avslutande potentialmätningarna som utfördes för försök 70, vilka bekräftar att det finns en extern drivande spänning på ca 120 mV även efter drygt 4 veckor.
