BEDÖMNING AV TÄTNINGSMEDELS LIVSMEDELS LIVSLÄNGD I OLIKA ELINSTALLATIONER

RAPPORT 2026:1200

Bedömning av tätningsmedels livslängd i olika elinstallationer

En omfattande studie av livslängd och vid häftning efter
åldring

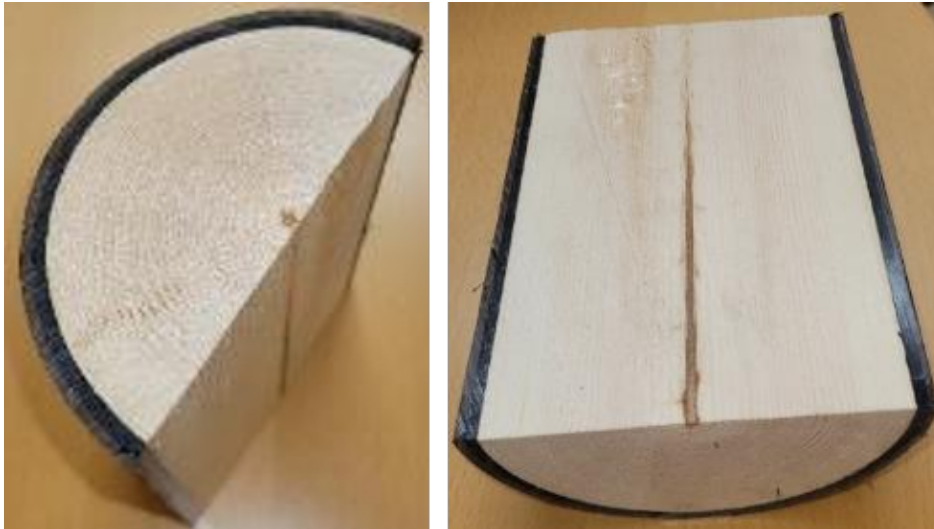
Figur 1 Delvis PE inkläst halvcylanderformat träprov som användes under initial metodutveckling.

De delvis PE inkapslade halvcylinderproverna (Figur 1) utvecklades initialt som screeningprover för att utvärdera fuktinträning genom en tätad skruvgenomföring. I denna konfiguration fördes skruvar, belagda med Tätningsmedel 1, genom provets PE inkapslade yta, medan Tätningsmedel 2 applicerades i gränssnittet mellan skruvhuvudet och polyeteninkapslingen. Avsikten var att i en förenklad geometri återskapa de viktigaste gränssnitten som finns i en borrar genomföring.

För att möjliggöra bedömning av fuktinträning planerades de återstående, icke inkapslade ytorna på halvcylinderproverna att tätas med ytterligare ett tätningsmaterial (polyuretan eller epoxibaserade system) före accelererad åldring. Detta angreppssätt introducerade dock betydande experimentell osäkerhet. Särskilt kunde fuktinträning genom de tätade (limmade) icke inkapslade ytorna inte uteslutas eller kvantifieras på ett tillförlitligt sätt. Det var därför inte möjligt att entydigt attribuera observerat fuktupptag till transport via den avsedda genomföringsvägen, dvs. skruv-tätningsmedel-PE gränssnittet.

Denna begränsning försämrade möjligheten att isolera och utvärdera fuktinträningsmekanismer som är specifika för den tätade genomföringen. För att hantera detta och säkerställa en mer robust och realistisk bedömning reviderades provkonfigurationen. Fullt PE inkapslade cylindriska provkroppar beställdes därför från projektpartnern Wopas® och användes i de huvudsakliga experimentella undersökningarna, vilket möjliggjorde att fuktinträning kunde utvärderas uteslutande via avsiktligt introducerade och därefter tätade skador i inkapslingen.

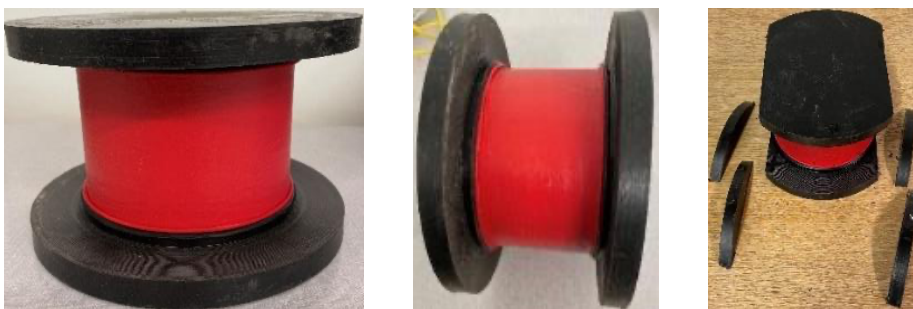
Figur 2 Fullt PE inkläst träcylinderprov som användes för att testa tätningseffektiviteten hos de undersökta tätningsmedlen; sidorna på ändskivorna kapades för att möjliggöra placering i väderometern (bilden till höger).

Fullt inkläst prover bestod av träcylindrar som var helt omslutna av ett kontinuerligt PE hölje (Figur 2) och bereddes samt levererades av projektpartnern Wopas®. Dessa prov användes för de huvudsakliga experimentella undersökningarna och representerar realistiska driftförhållanden där borring genom inklästingen krävs för att installera utrustning. För att monteringen skulle få plats i Väderometern (Atlas Ci 5000) för accelererad åldring kapades sidorna på ändskivorna på cylinderns ändar, enligt Figur 2.

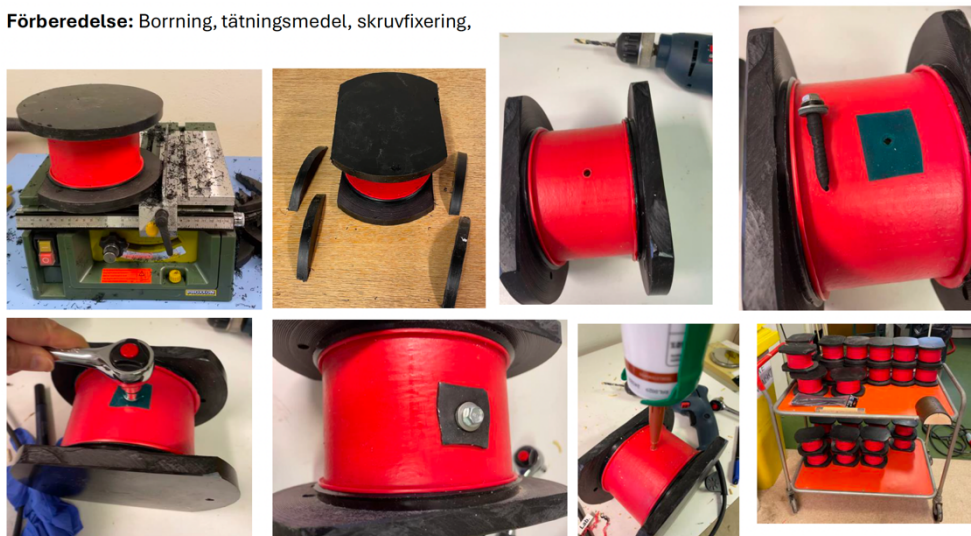
Figur 3 Borrning, applicering av tätningsmedel och inskruvning i PE inkapslade prov.

För att återställa fuktbarriären vid genomföringen tillämpades i första hand en två tätningsmedelsstrategi. I denna strategi:

- Ett tätningsmedel användes för att omsluta skruven och tätta skruv-trä gränssnittet samt begränsa fukttransport längs fästelementet (tätningsmedel vid skruv-trä gränssnittet, Tabell 1).
- Ett andra tätningsmedel applicerades i gränssnittet mellan PE inkapslingen och skruvhuvudet för att tätta skadan i inkapslingen vid ytan (tätningsmedel vid PE-skruvhuvud gränssnittet, Tabell 1).

Som jämförelse utvärderades även konfigurationer med endast ett tätningsmedel. I dessa fall omslöt endast skruven med tätningsmedel, medan inget extra tätningsmedel applicerades vid PE-skruvhuvud gränssnittet. Dessa konfigurationer markeras med ett streck (-) i Tabell 1. Figur 3 visar borrning genom den PE inkapslade cylindern, följt av applicering av tätningsmedel och kontrollerad inskruvning.

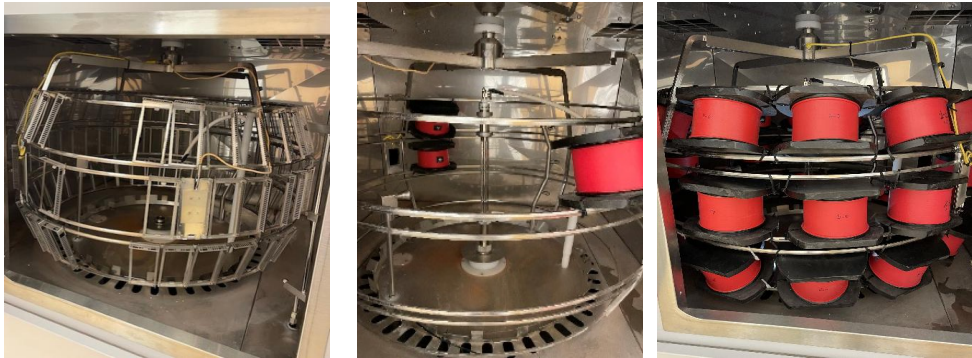
Figur 5 Roterande hållare i väderometer: tom, delvis lastad och fullt lastad konfiguration.

placerades på roterande ställ inne i väderometerkammaren för att säkerställa jämn exponering av de tätade genomföringsområdena, inklusive skruvhuvuden och PE-tätningemedelsgränssnitt. Flera prov som representerade olika tätningkonfigurationer åldrades parallellt (Figur 5).

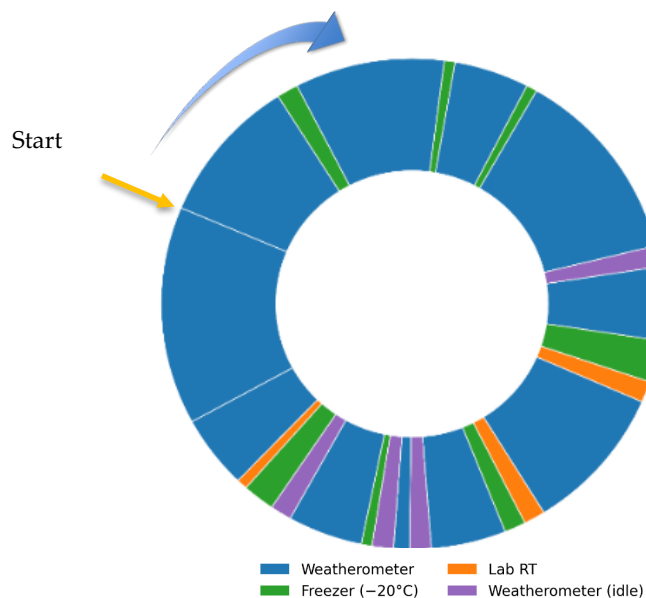
Figur 6 Schema för accelererad vädringsfrys-cykel.

Total kumulativ exponeringstid: 3482 timmar

- Exponering i väderometer: 2834 timmar
- Exponering i frys (-20 °C): 336 timmar
- Stopp/idle perioder i väderometer: 192 timmar
- Hålltid i rumstemperatur: 120 timmar

Protokollet utformades för att simulera långvariga utomhusförhållanden, inklusive solstrålning, fukt, temperaturvariationer och frys /tö cykling. Åldring av kompletta

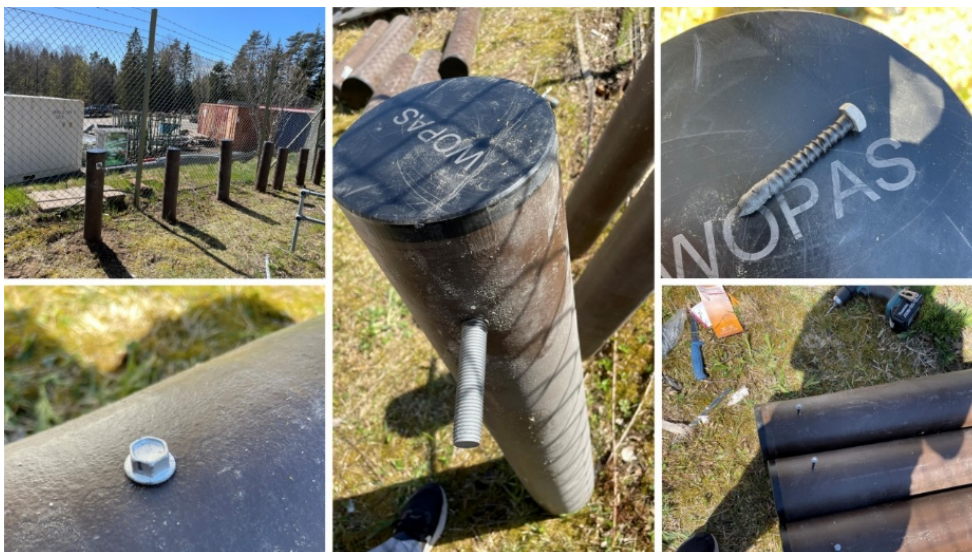
Figur 7 Slutlig uppställning av fältexponerade prover, med fästelement orienterade mot söder

Stolpprover med en längd på cirka 1 m och en diameter mellan 20 och 25 cm preparerades och installerades i RISE fältstation i Borås (Figur 7). De valda infästningskonfigurationerna representerar vanliga installationsmetoder i fält, och samtliga infästningar orienterades mot söder för att säkerställa jämförbar exponering mot solinstrålning och väderpåverkan.

Tre replikat per konfiguration användes för att möjliggöra jämförande utvärdering av variation i prestanda.

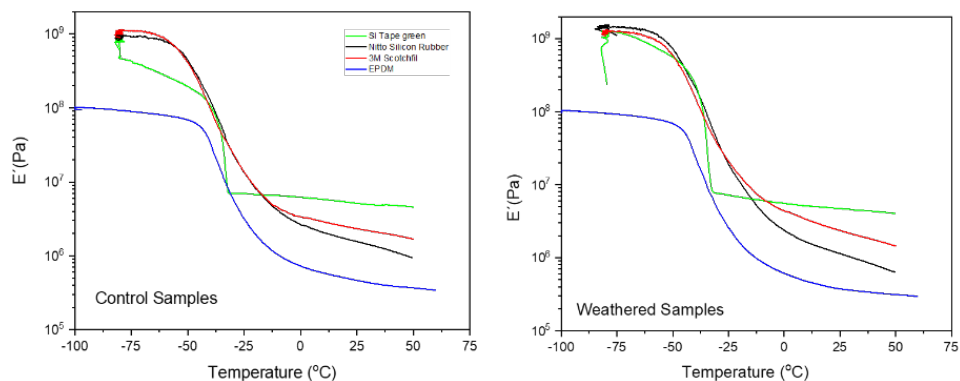
Figur 9 Temperaturberoende lagringsmodul (E') för oåldrade tätningsmedel och efter 2000 timmar QUV åldring

Dynamisk mekanisk analys utfördes på oåldrade tätningsmedel och på prover som åldrats i 2000 timmar under QUV exponering, inklusive mellanliggande frys /tö perioder, för att bedöma åldringsrelaterade förändringar i termomekaniskt beteende med relevans för vidhäftning och tätnings säkerhet. Endast resultaten för lagringsmodul (E') presenteras och diskuteras här, eftersom E' direkt återspeglar styvhet och mekanisk stabilitet vid mekanisk och termisk belastning som är relevant för användning. Förlustmodul (E'') och $\tan \delta$ uppmättes men redovisas inte.

EPDM uppvisade en märkbar minskning av lagringsmodulen och en förskjutning i övergångsområdet efter åldring, vilket indikerar ökad kedjerörlighet och minskad styvhet. Sådana förändringar kan påverka dimensionsstabilitet och vidhäftning vid skruv-trä och PE gränssnitt, vilket ökar risken för förlorad tätningsintegritet vid termisk cykling.
