# ERFARENHETER FRÅN RELATIONSINMÄTNING AV NÅGRA BETONGDAMMARS GRUNDLÄGGNINGSYTA

RAPPORT 2026:1203

VATTENKRAFTENS  
BERGFRÅGOR

# Erfarenheter från relationsinmätning av några betongdammars grundläggningsyta

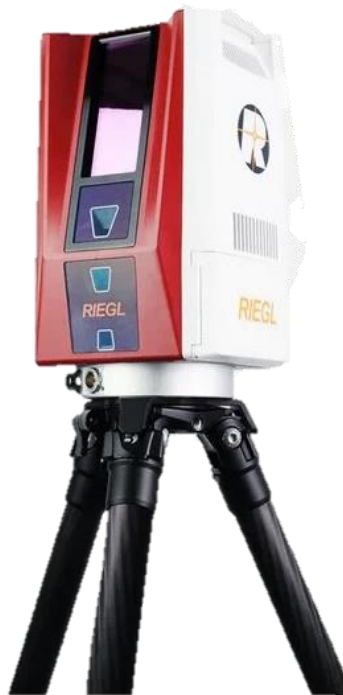
- Typ av laserskanner: Riegl VZ-600i.
- Noggrannhet: 5mm längdnoggrannhet med 3mm precision.
- Extern 360-kamera med HDR-färgsättning.
- Mjukvara för registrering och efterbearbetning: Riscan Pro 2.23.
- Typ av retroreflektorer: Rothbucher 145mm.

Figur 4-1: Riegl VZ-600i. Källa: [www.riegl.com](http://www.riegl.com)

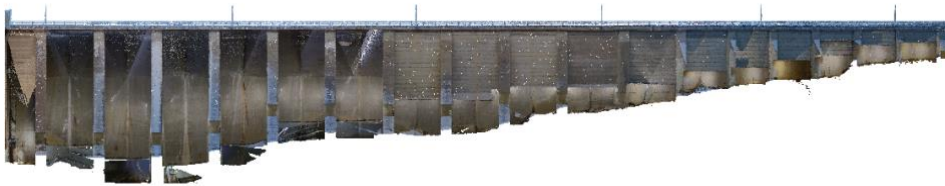
När texten "bergkontur enligt uppmätning" framträder på en ritning, ger det ett intryck av att redovisat bergläge är helt korrekt och tillförlitligt. Men skanningen visar att när en damm i slutet av 1950-talet uppvisar skillnader finns det utrymme för att ifrågasätta redovisade bergprofiler, även på ritningar med text "enligt uppmätning".

Figur 6-2: Skämklipp på sektion uppströms Damm 2 från skanning. Källa: Norconsult (2026)
