# Risker för alkalisilikareaktion i dammar av betong med lågalkaliska cement och ballast från fjällbergarter

Undersökning av fyra dammar

Elforsk rapport 13:55

Juni 2013

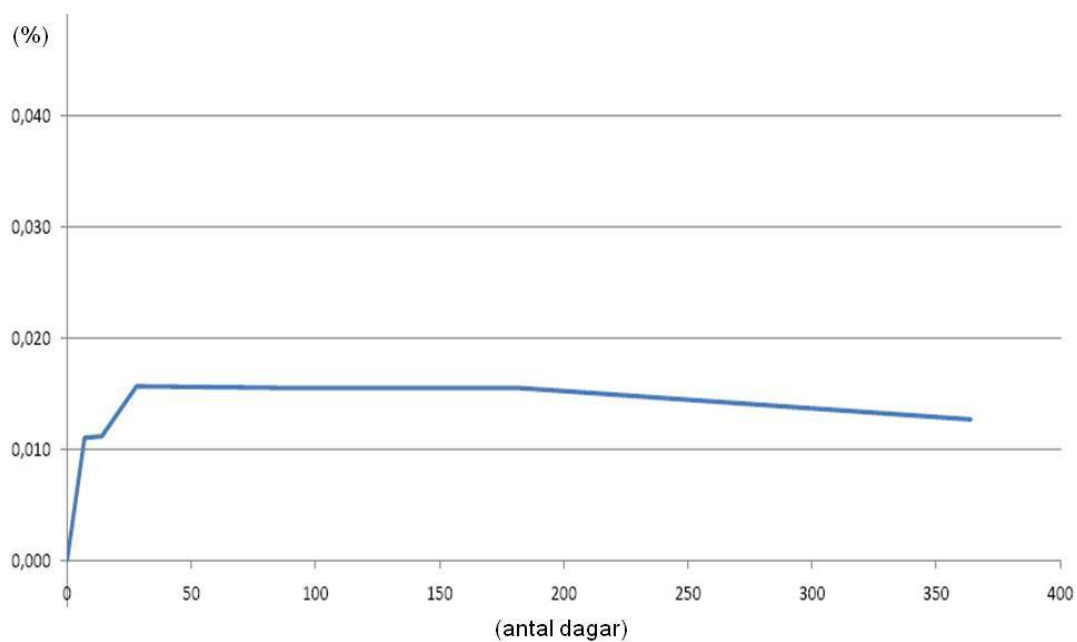
Proverna från Ajaure, Gardikfors, Håckren och Överuman uppvisar ingen expanderande trend som kan indikera cement-ballastreaktioner i betongen.

Diagram 1. Expansionsdiagram för prover från Ajaure. Kurvan representerar medelvärde för expansion i procent hos tre borrkärnor (prover A1, A2 och A6).

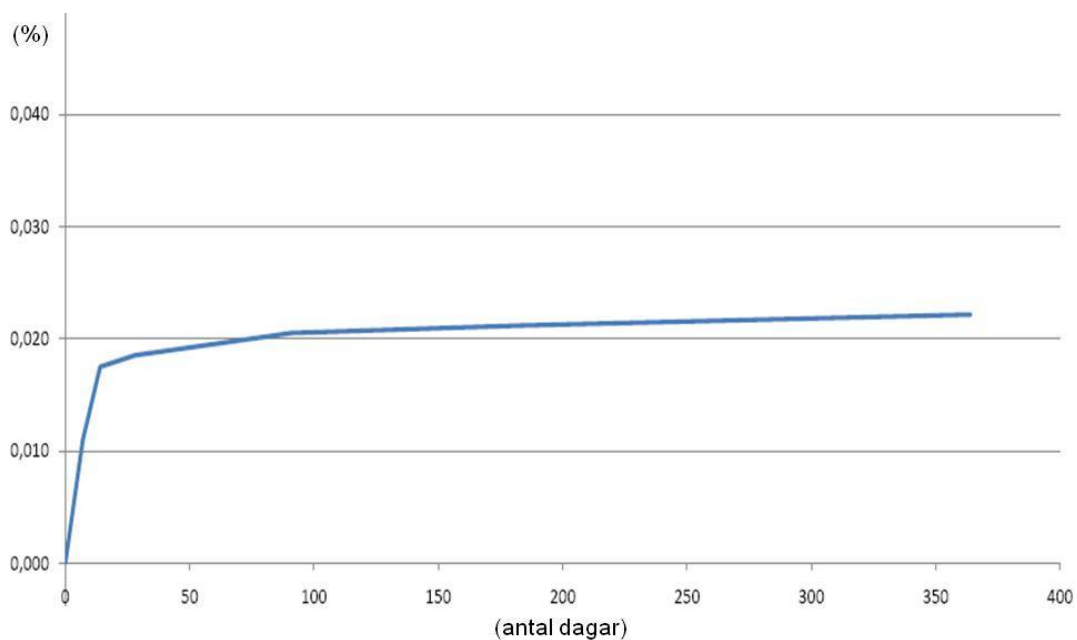
Diagram 2. Expansionsdiagram för prover från Gardikfors. Kurvan representerar medelvärde för expansion i procent hos tre borrkärnor (prover G1, G4 och G6).

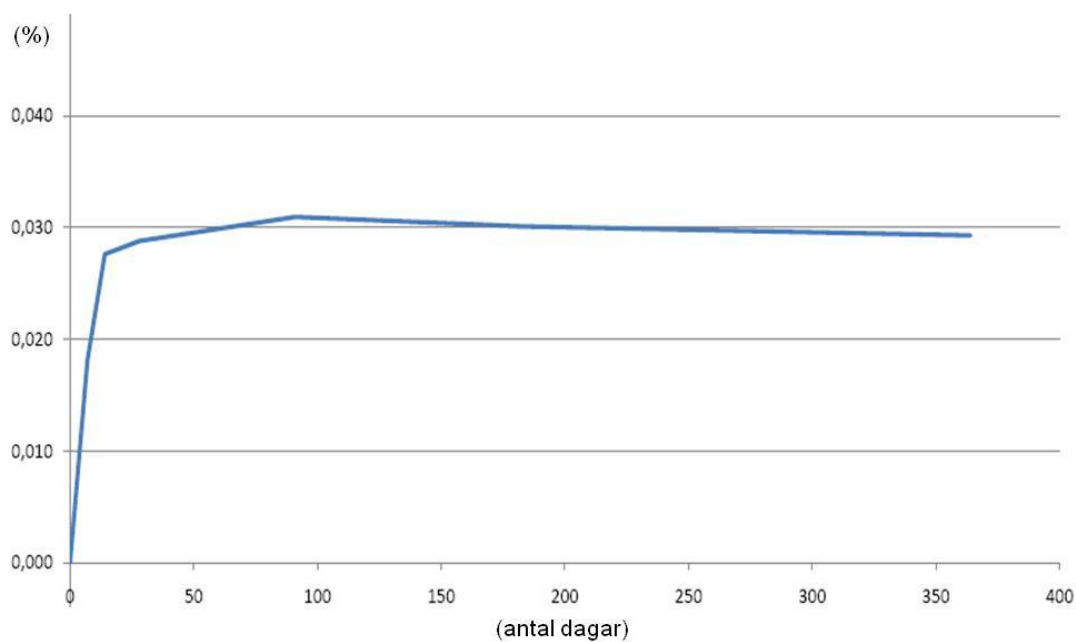
Diagram 3. Expansionsdiagram för prover från Håckren. Kurvan representerar medelvärde för expansion i procent hos tre borrhärdar (H2, H3 och H7).

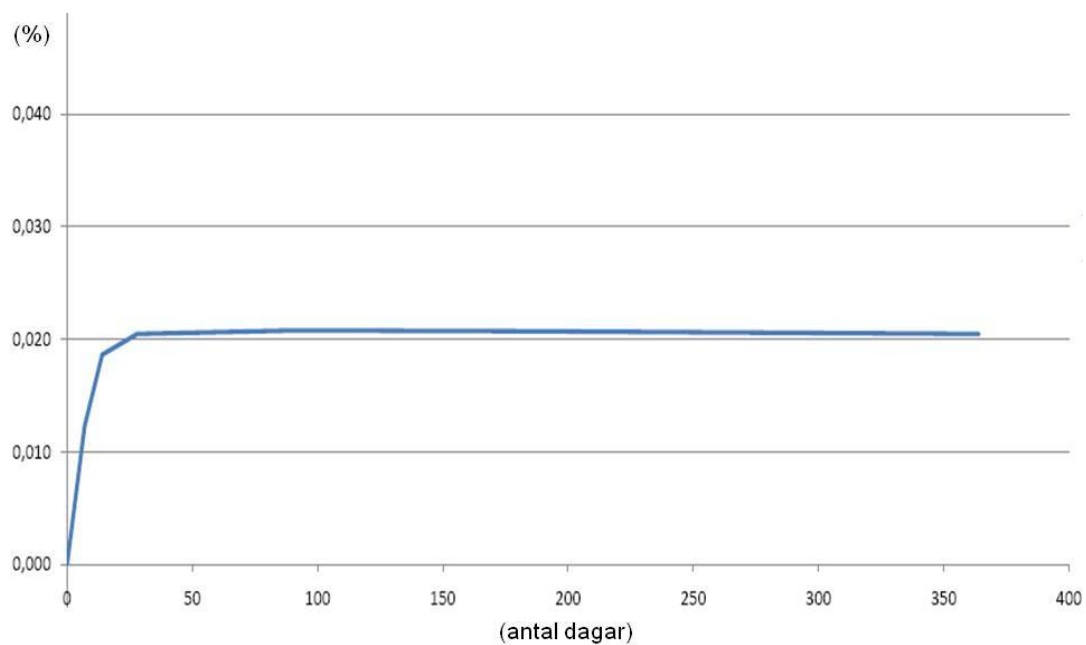
Diagram 4. Expansionsdiagram för prover från Överumans regleringsdamm. Kurvan representerar medelvärde för expansion i procent hos tre borrhärdar (prover K1, K3 och K4).

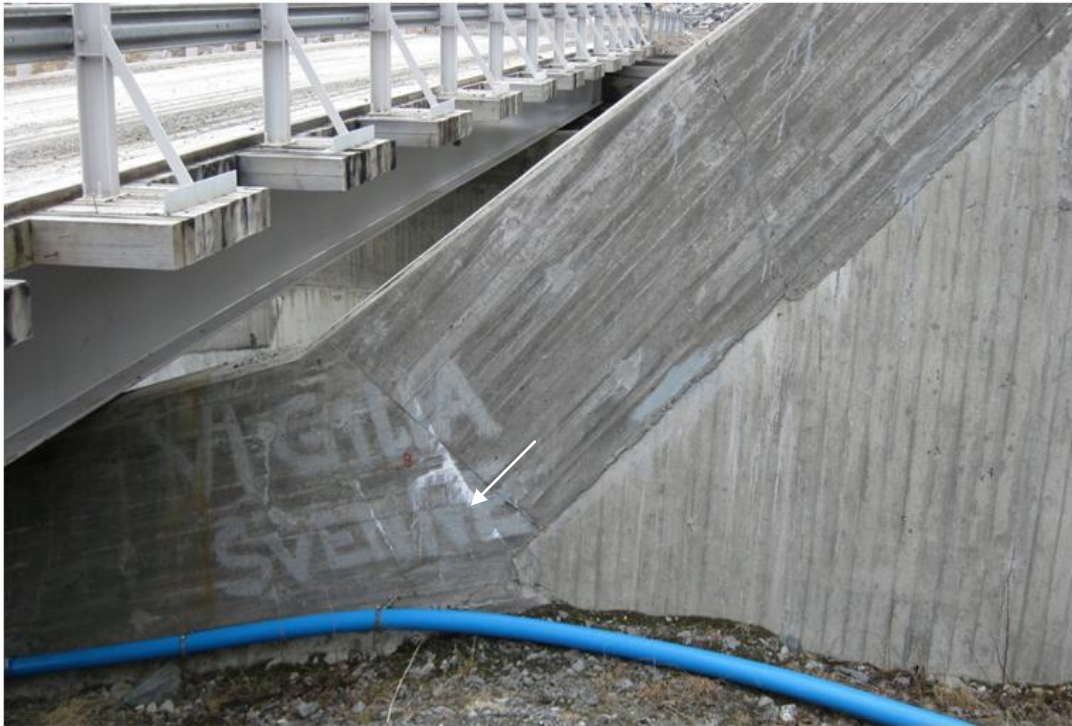
De skador i betongkonstruktioner vi kunde se under besiktningen består i huvudsak av sprickor i ledmurar på nedströmssidan (se Figurer 1 och 3-5, Bilaga 1). Sprickorna är genomgående. I en del av dessa sprickor finns vita utfällningar. Kemisk analys med EDS/SEM av en sådan utfällning visade att den består i huvudsak av kalciumkarbonat, dvs "kalk". Kalken är urlakat från betongens cementpasta på grund av fukttransport genom sprickan och indikerar att viss urlakning av cementpasta har skett i betongen. På enstaka ställen finns bruna utfällningar i anslutning till spricka (se Figur 5, Bilaga 1). Den bruna utfällningen består sannolikt av järnhydroxider som bildades i samband med korrosion av armeringsjärn i betongen. Det är möjligt att de genomgående sprickorna i ledmurarna är orsakade av rörelser i konstruktionens underlag. Det finns sprickor i rörelsefogar (Figurer 12 och 13). Dessa indikerar att det skedde rörelser i underlaget.

**Figur 3. Ajaure. Provtagningsställe för prov A8 (se pil).**

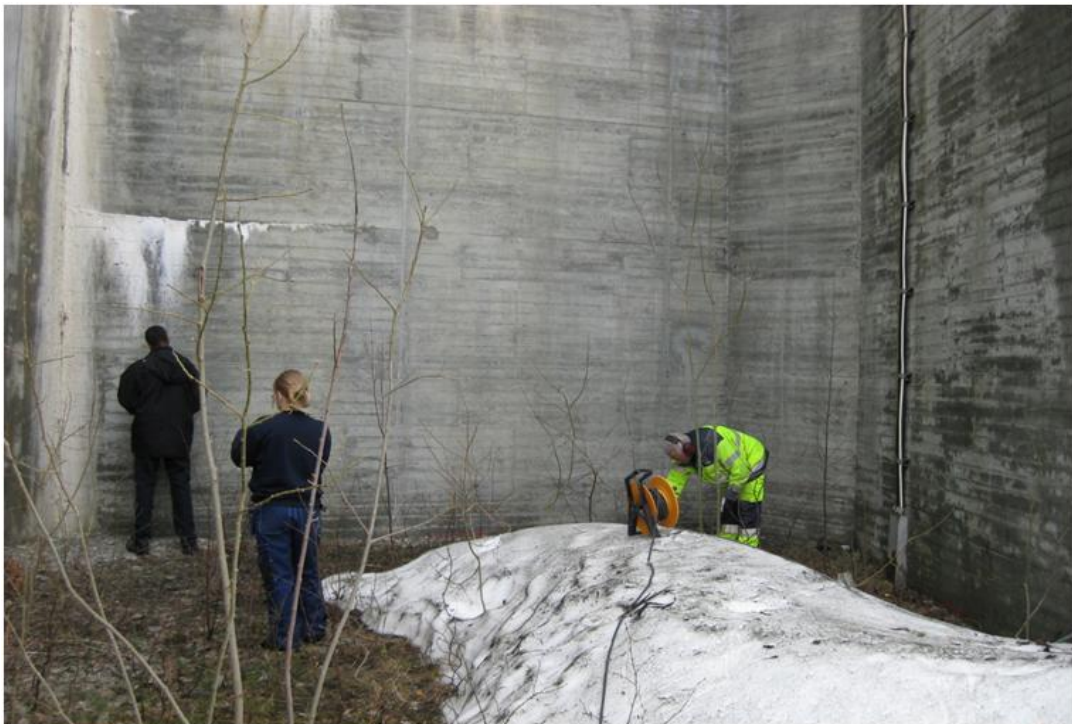
Skador på betongen som observerades i Gardikfors består av relativt breda sprickor i murar som kan vara genomgående (se Figurer 8 och 10, Bilaga 1). I anslutning till sprickorna finns ställvis rikliga vita utfällningar som sannolikt består av kalk.

**Figur 8. Gardikfors. Pilen markerar konstruktionsdelen som proverna har tagits från.**

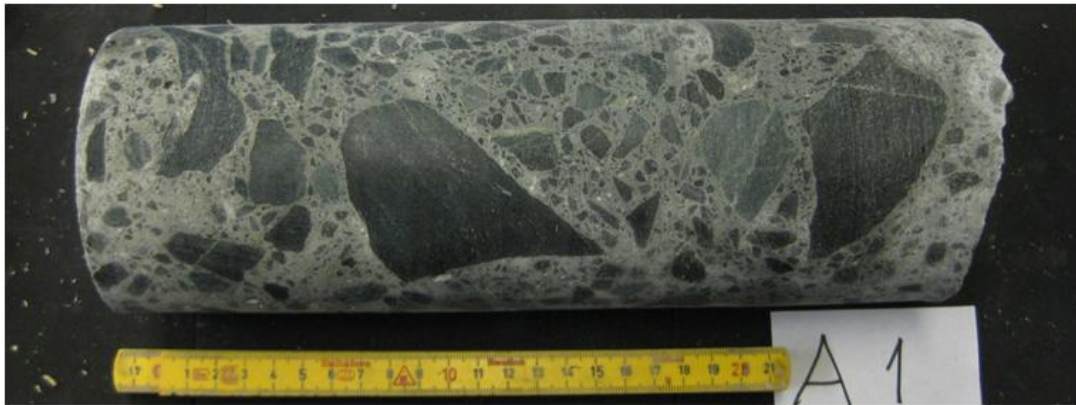
Figur 1. Prov A1.

| <b>Prov</b> | <b>Mängd av makrosprickor</b> | <b>Ballastens huvudbeståndsdelar</b> | <b>Kompaktering</b> |
|---|---|---|---|
| <b>A1</b> | Inga sprickor | Amfibolit | God |

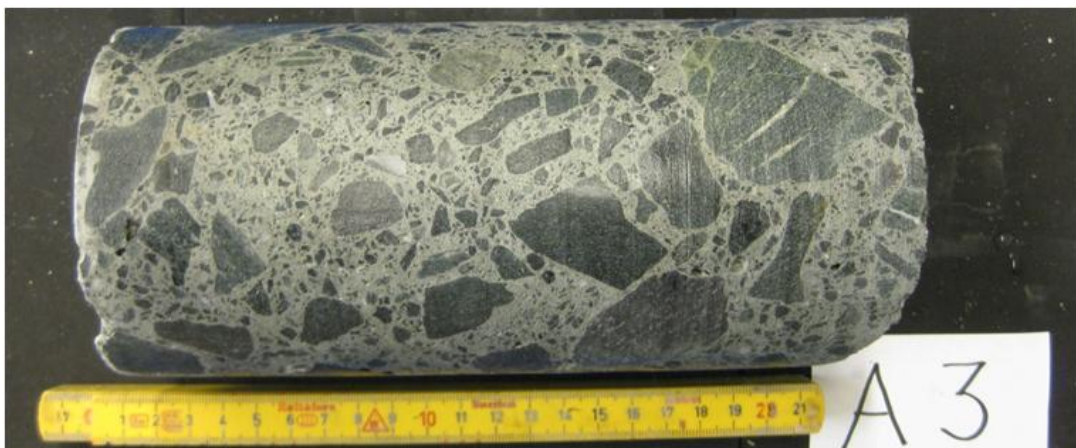
Figur 3. Prov A3.

| <b>Prov</b> | <b>Mängd av makrosprickor</b> | <b>Ballastens huvudbeståndsdelar</b> | <b>Kompaktering</b> |
|---|---|---|---|
| <b>A3</b> | Ytliga sprickor | Amfibolit | God |

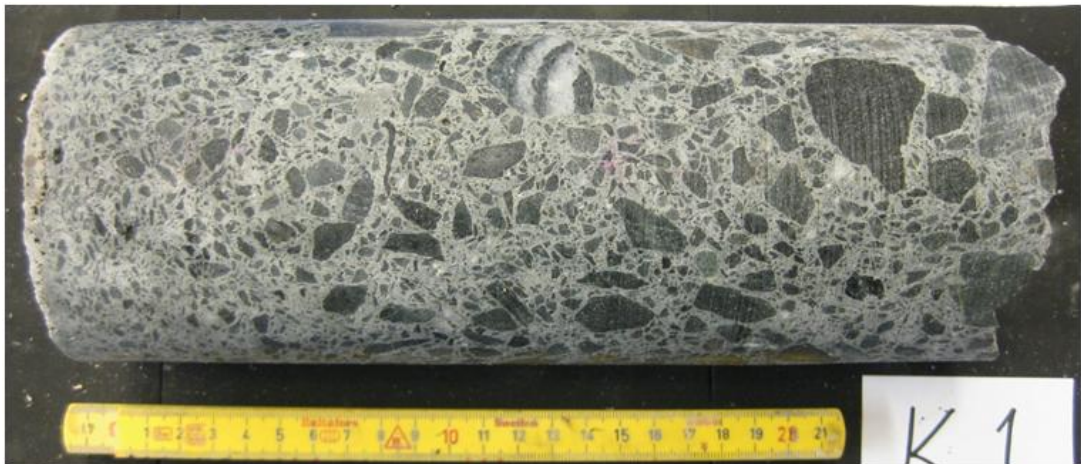
Figur 16. Prov K1.

| <b>K1</b> | Inga sprickor | Amfibolit | Ganska god |

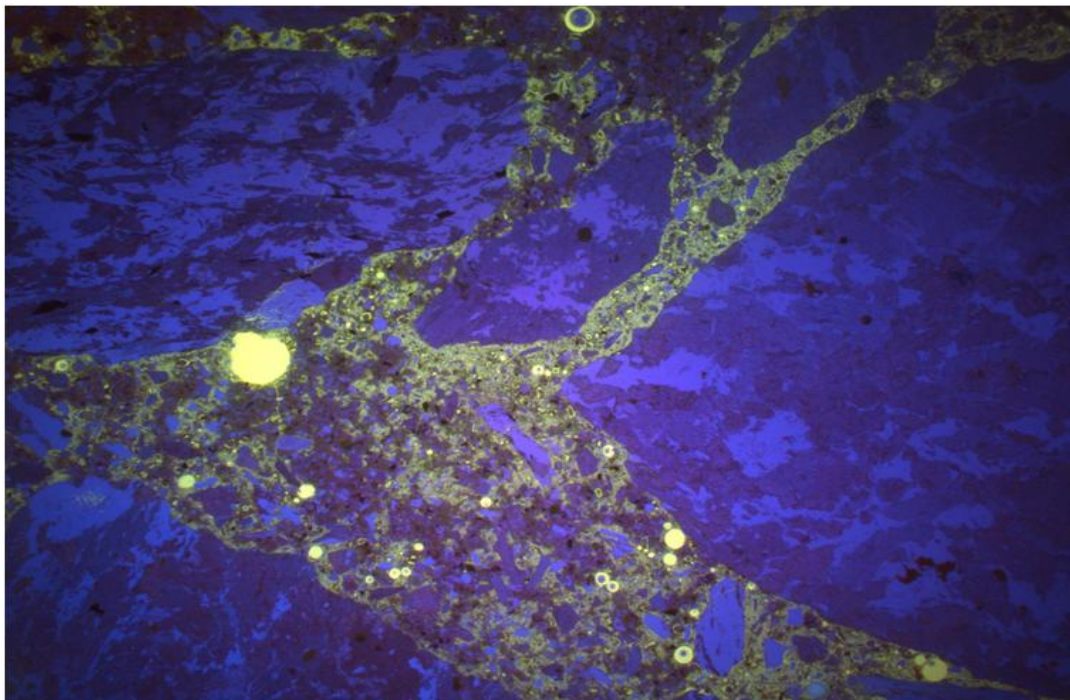
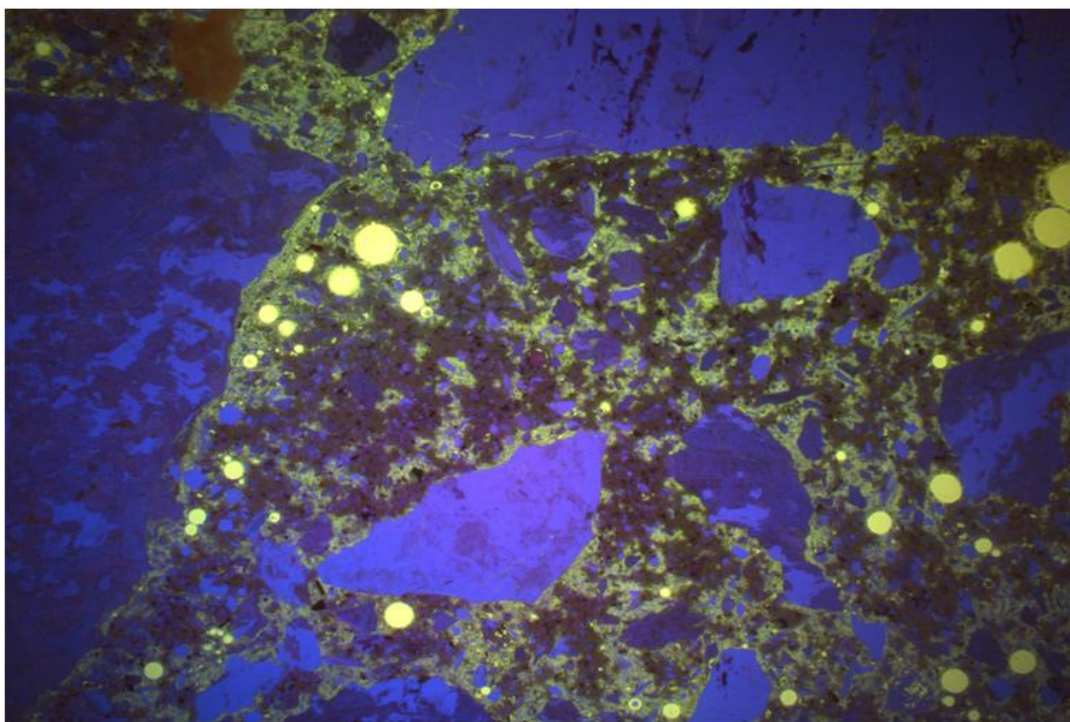
Mikrosprickfrekvensen i betongens bindemedel är låg (se Figurer 1 och 2, Bilaga 4). Endast ett fåtal mikrosprickor observerades i tunnslipet.

**Figur 1. Prov A3, från Ajaure. Djup i betongen: 20 mm. Tunnslip, genomfallande UV ljus. Området i bilden är 6,7 mm brett.**

**Figur 2. Prov A3, från Ajaure. Djup i betongen: 40 mm. Tunnslip, genomfallande UV ljus. Området i bilden är 6,7 mm brett.**

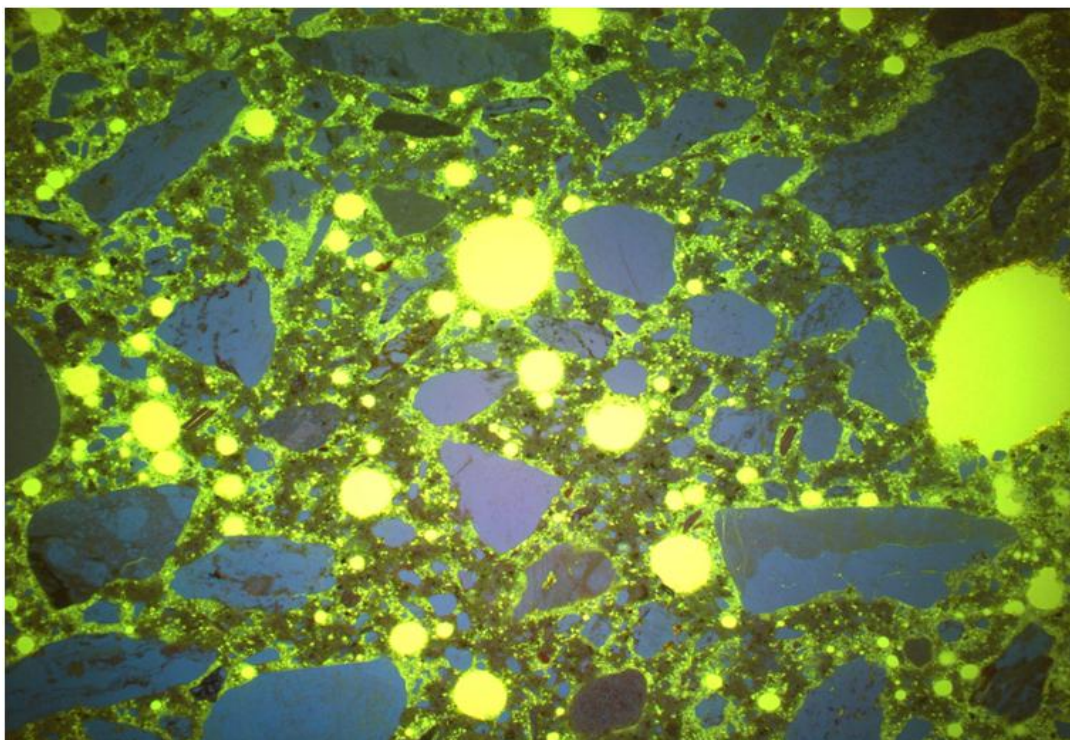
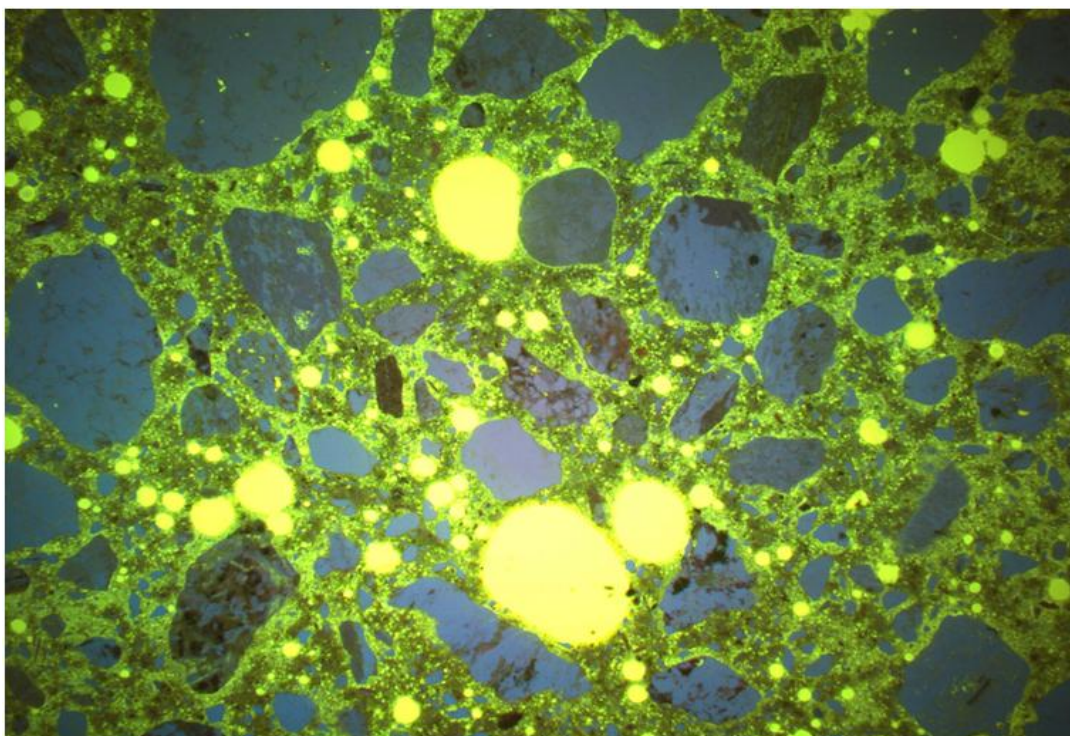
Mikrosprickfrekvensen i betongens bindemedel är låg (se Figurer 15 och 16, Bilaga 4). Sprickmängden i betongens ballast kan benämnas som liten. Ballasten innehåller potentiellt alkalireaktiva bergarter mylonit (se Figur 17, Bilaga 4), gråvacka (se Figur 18, Bilaga 4) och finkorniga metasedimentära bergarter (se Figurer 19 och 20, Bilaga 4). Ingen förekomst av alkalisilikagel eller andra tecken på alkalisilikareaktion kunde dock observeras i tunnslipet. Ingen av de observerade mikrosprickorna kunde identifieras som ASR-

Figur 15. Prov H1.1, från Håckren. Djup i betongen: 10 mm. Tunnslip, genomfallande UV ljus. Området i bilden är 6,7 mm brett.

Figur 16. Prov H1.1, från Håckren. Djup i betongen: 40 mm. Tunnslip, genomfallande UV ljus. Området i bilden är 6,7 mm brett.

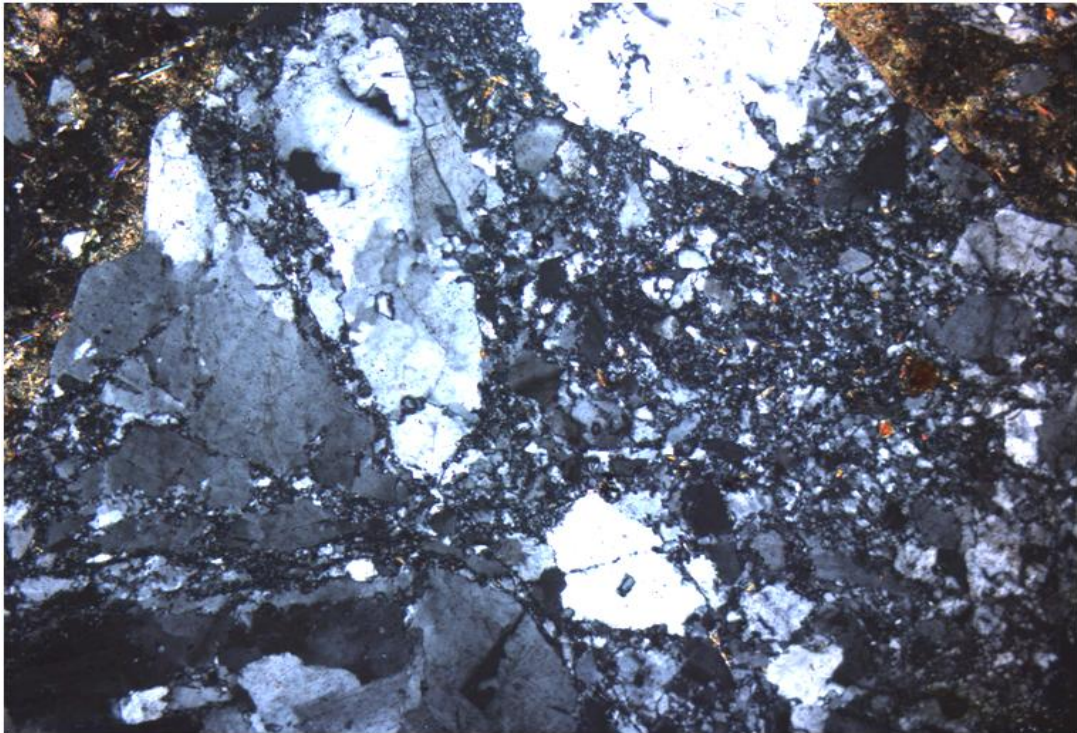
**Figur 17. Prov H1.1, från Håckren. Tunnslip, genomfallande polariserat ljus. Området i bilden är 1,7 mm brett.**

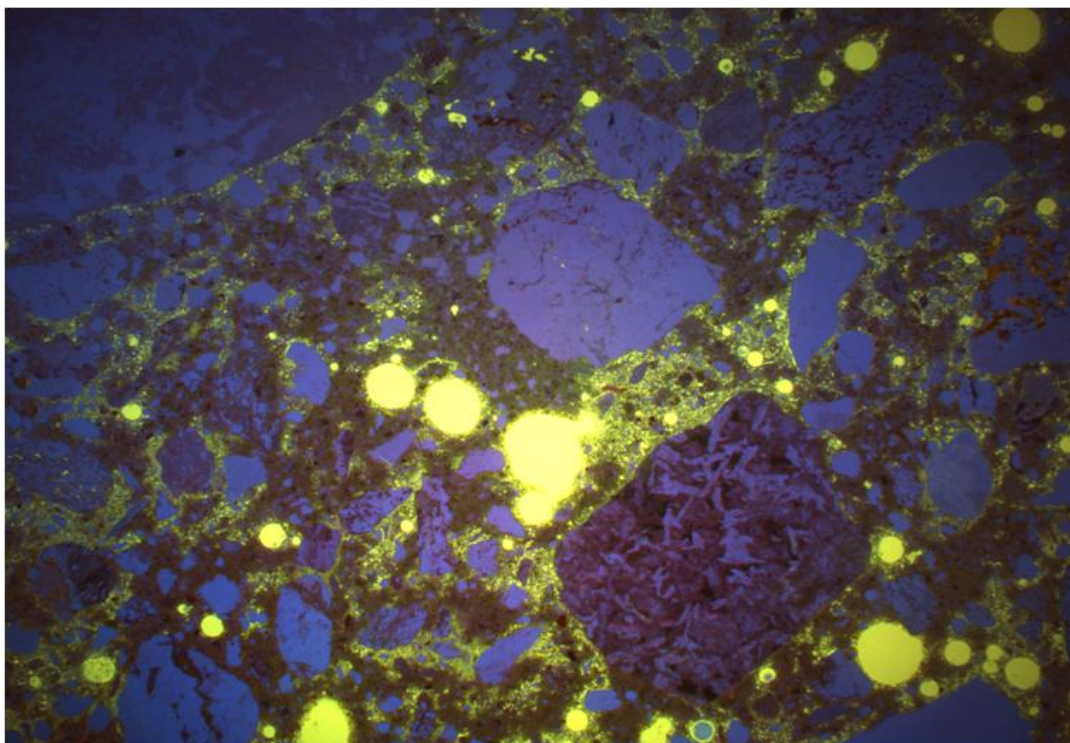
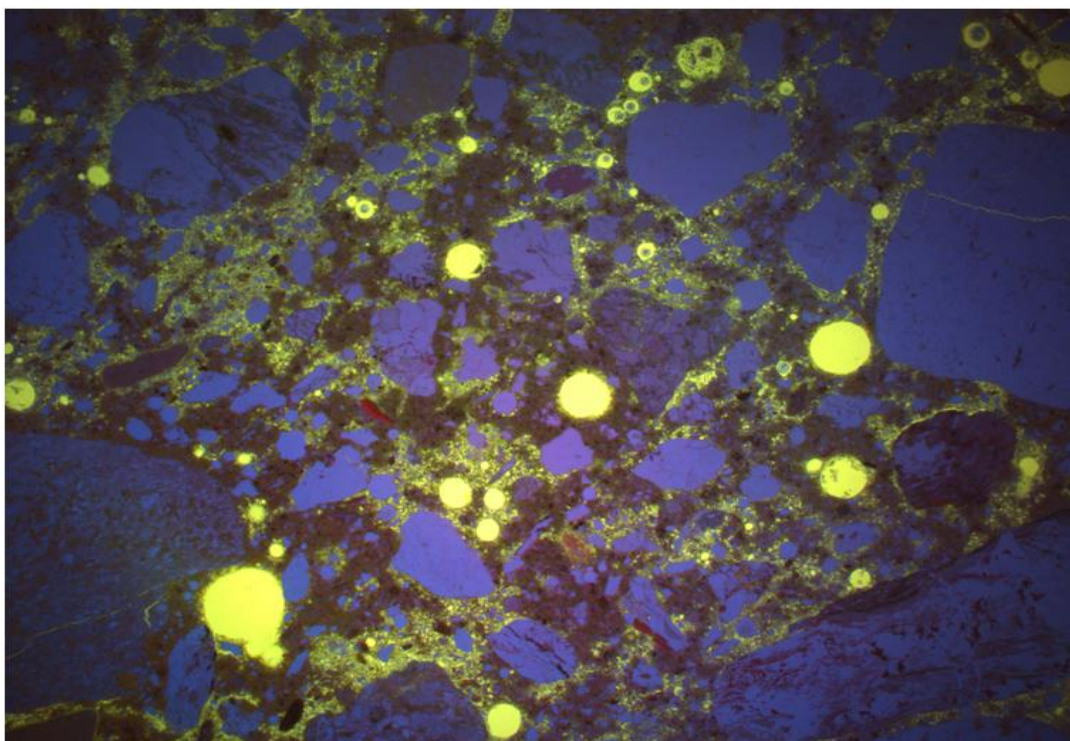
Mikrosprickfrekvensen i betongens bindemedel är låg (se Figurer 21 och 22, Bilaga 4). Endast ett fåtal mikrosprickor observerades i tunnslipet. Sprickmängden i betongens ballast kan benämnas som liten. Ballasten innehåller potentiellt alkalireaktiva bergarter mylonit och finkorniga metasedimentära bergarter. Ingen förekomst av alkalisilikagel eller andra tecken på alkalisilikareaktion kunde dock observeras i tunnslipet. Ingen av de observerade mikrosprickorna kunde identifieras som ASR-relaterad. Korn av de potentiellt alkalireaktiva bergarterna uppvisar inte en större mängd sprickor än den övriga ballasten (se exempel på ballastkorn av en finkornig metasedimentär bergart i Figurer 23 och 24, Bilaga 4).

Figur 21. Prov H1.2, från Håckren. Djup i betongen: 10 mm. Tunnslip, genomfallande UV ljus. Området i bilden är 6,7 mm brett.

Figur 22. Prov H1.2, från Håckren. Djup i betongen: 40 mm. Tunnslip, genomfallande UV ljus. Området i bilden är 6,7 mm brett.

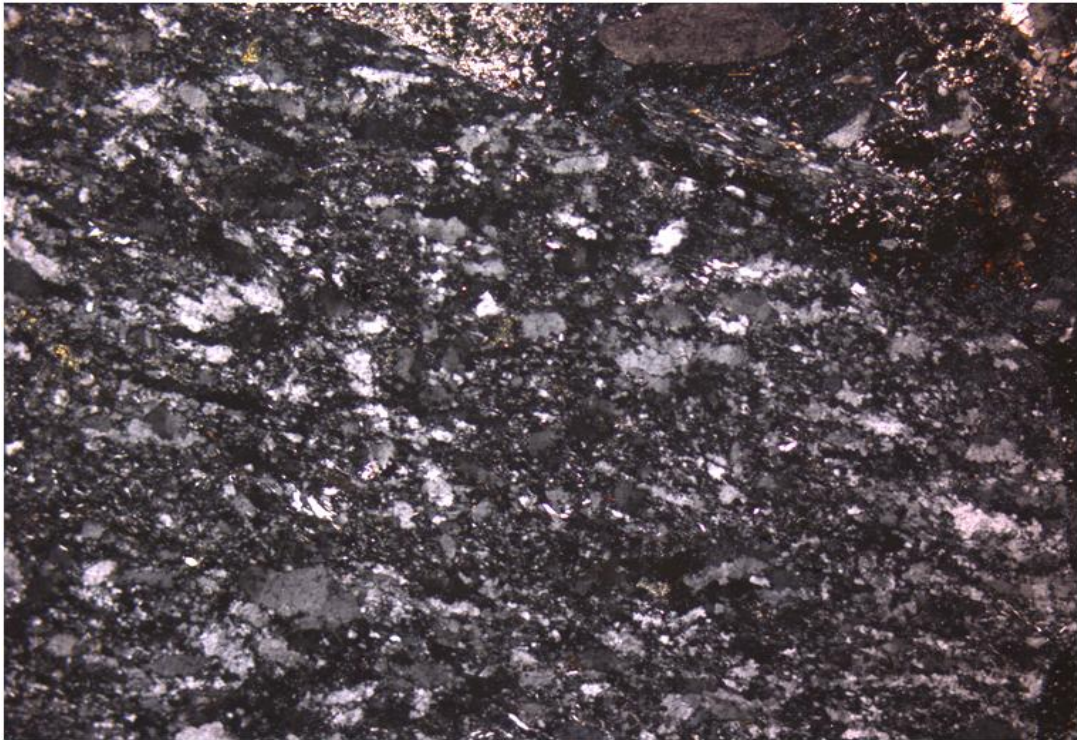
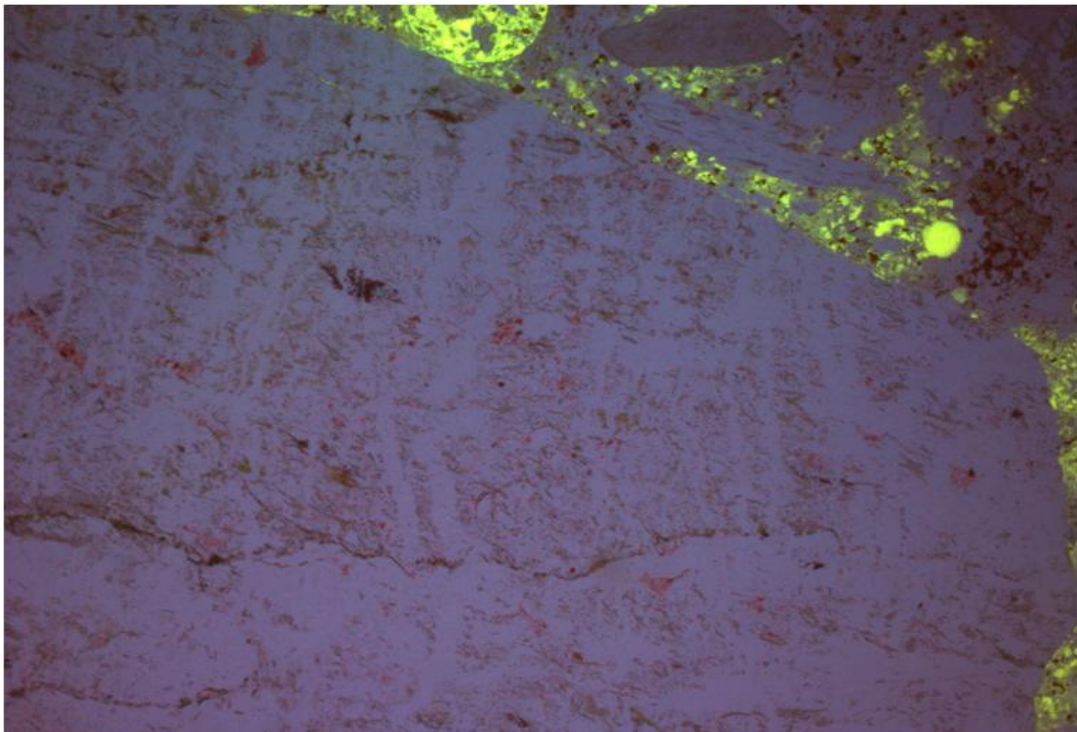
**Figur 23.** Prov H1.2, från Håckren. Djup i betongen: 10 mm. Tunnslip, genomfallande polariserat ljus. Området i bilden är 1,7 mm brett.

**Figur 24.** Prov H1.2, från Håckren. Djup i betongen: 10 mm. Tunnslip, genomfallande UV ljus. Området i bilden är 1,7 mm brett.

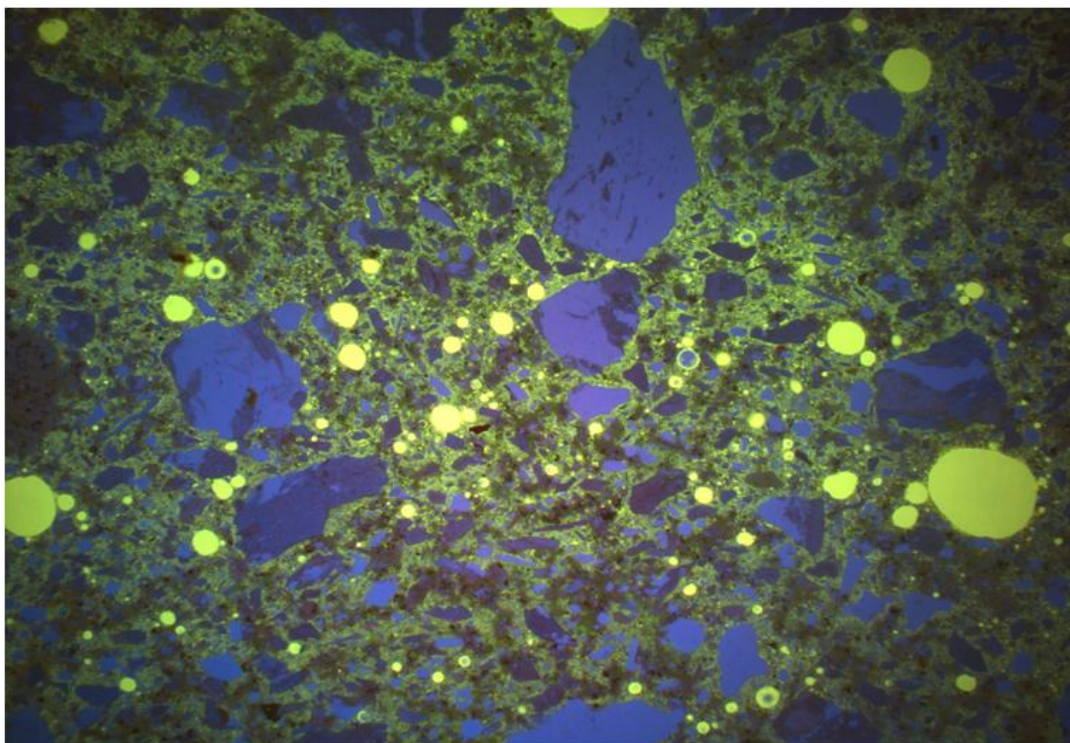
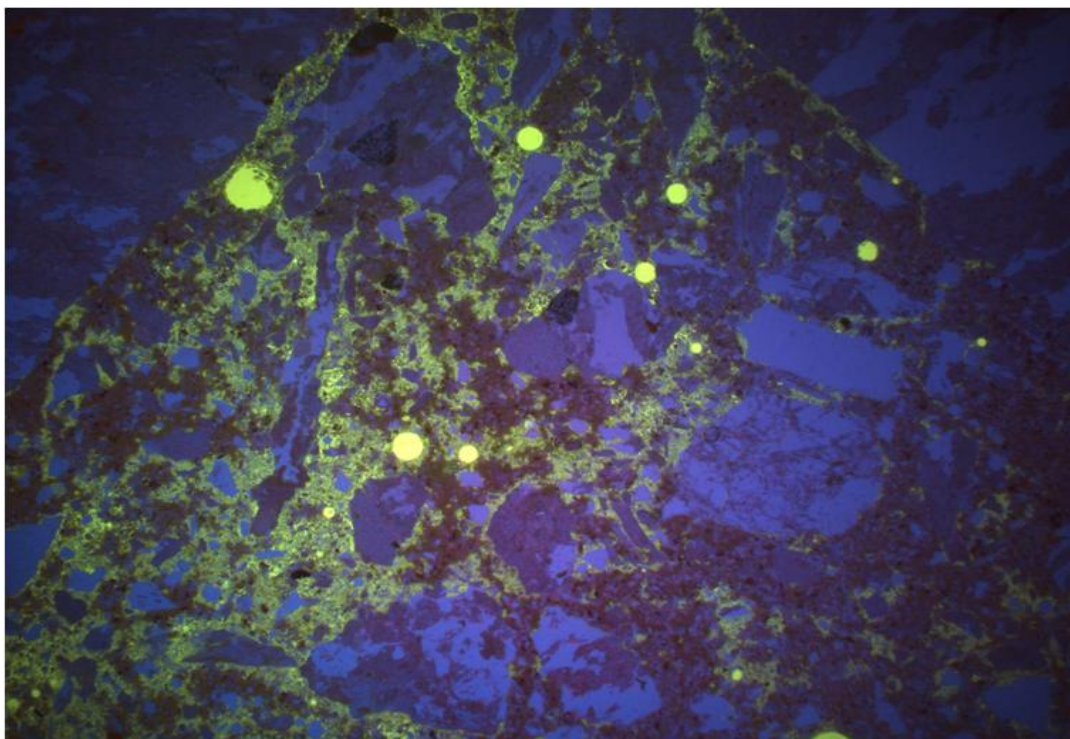
Mikrosprickfrekvensen i betongens bindemedel är låg (se Figurer 25 och 26, Bilaga 4). Endast ett fåtal mikrosprickor observerades i tunnslipet. Sprickmängden i betongens ballast kan benämnas som liten. Ballast består nästan helt av bergarten amfibolit. Det förekommer mylonitiska zoner i amfiboliten.

Figur 25. Prov K2, från Överumans regleringsdamm. Djup i betongen: 5 mm. Tunnslip, genomfallande UV ljus. Området i bilden är 6,7 mm brett.

Figur 26. Prov K2, från Överumans regleringsdamm. Djup i betongen: 45 mm. Tunnslip, genomfallande UV ljus. Området i bilden är 6,7 mm brett.
