# ROBUSTARE SKORSTENAR OCH RÖKGASKANALER I GAP

RAPPORT 2015:173

Robustare skorstenar och rökgaskanaler i GAP som  
bättre klarar driftstörningar och bypass-körning

Denna rapport är slutrapportering av projekt M12-220 Robustare GAP-skorstenar/kanaler som klarar driftstörningar och bypass-körning (Energimyndighetens projektnummer P 36929-1) som faller under teknikområde Material- och kemiteknik.

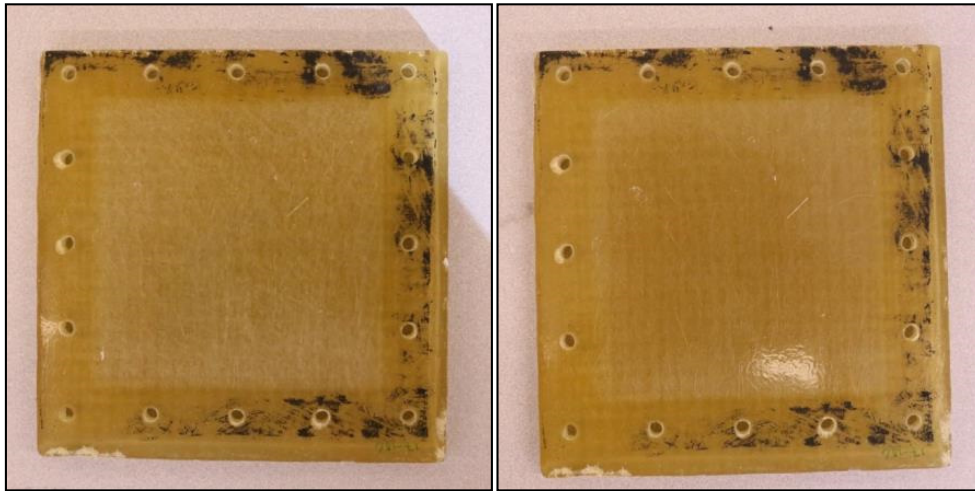
**Figur 14 Vitning av fibrer efter exponering för kondensat**

**Figure 14 Whitening of glass fibres after the exposure to condensate**

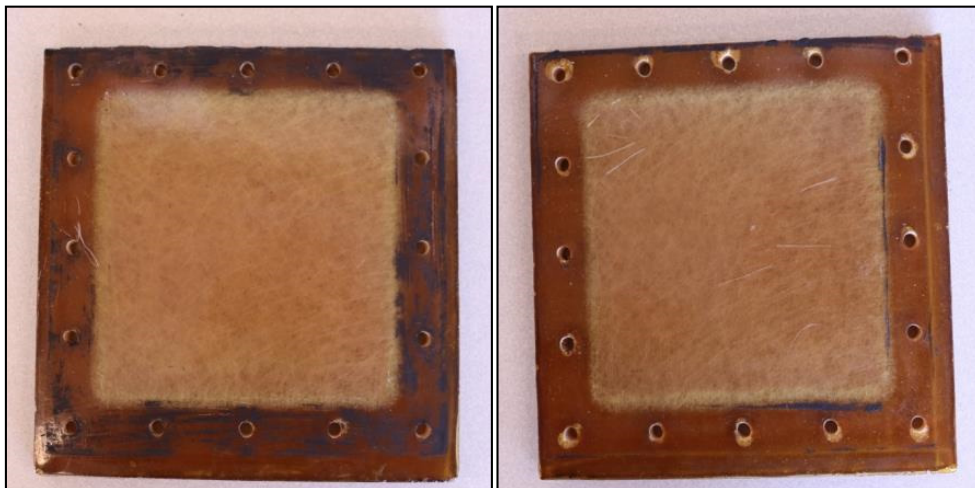
**Figur 15 Laminat IV-A och B innan ensidig exponering 200°C, 20 veckor ensidig exponering för kondensat vid 80°C**

Först efter 20 veckors exponering uppvisade något av laminaten några delamineringsskador. Direkt efter provuttaget syntes vitning av fibrerna på samtliga laminat, dock inga delamineringar, Figur 15. Laminat IV-B (Derakane 470HT-400 både i spärnskikt och i styrkelaminat) uppvisade en delaminering efter den ensidiga ugnsexponeringen vid 200°C, Figur 16.

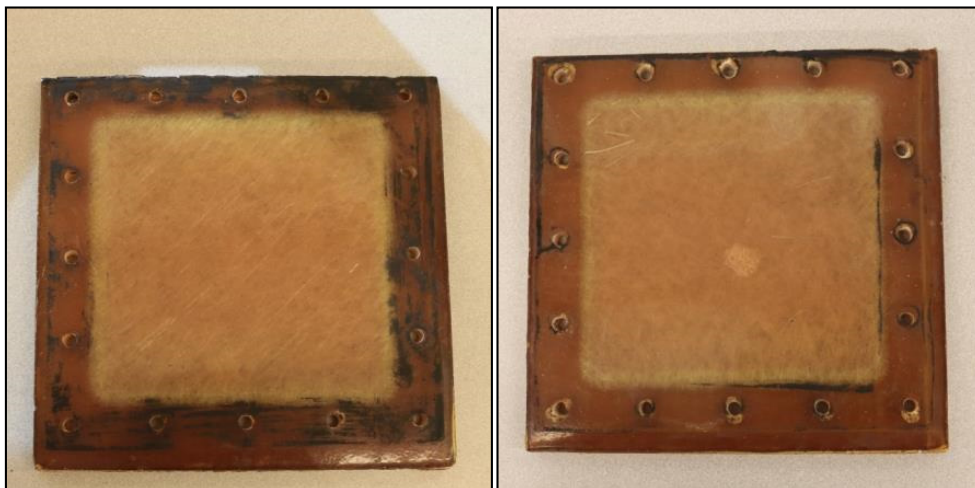
**Figur 17** Laminat IV-A och B innan ensidig exponering 200°C, 25 veckor ensidig exponering för kondensat vid 80°C

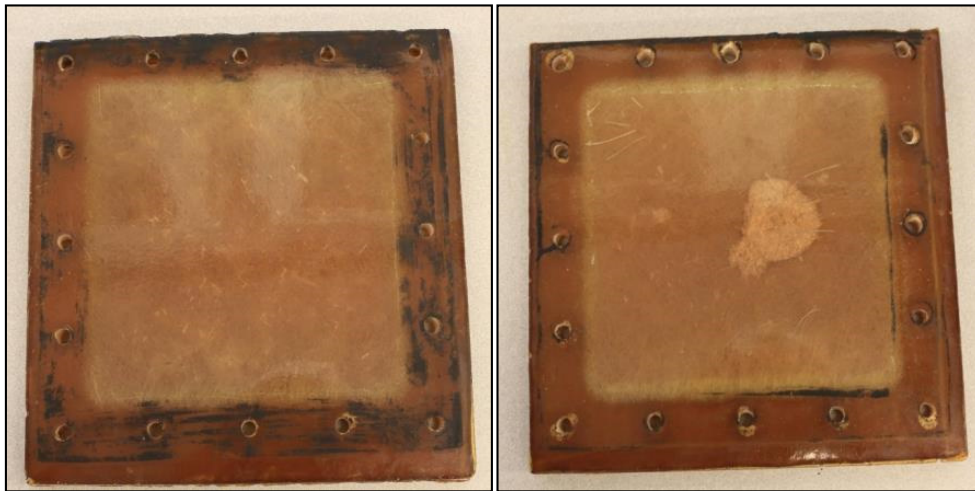
**Figur 18 Laminat IV-A och B efter ensidig exponering 200°C, 25 veckor ensidig exponering för kondensat vid 80°C**

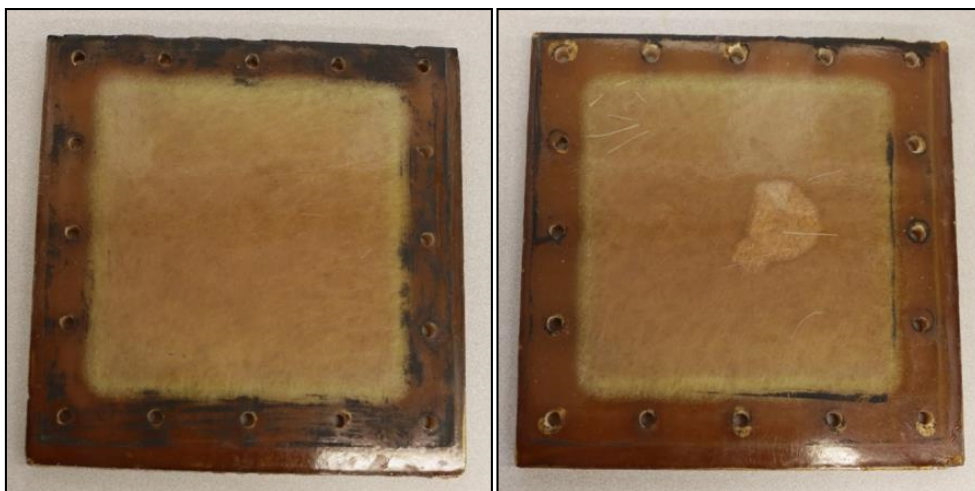
**Figur 19 Laminat IV-A och B innan ensidig exponering 200°C, 29 veckor ensidig exponering för kondensat vid 80°C**

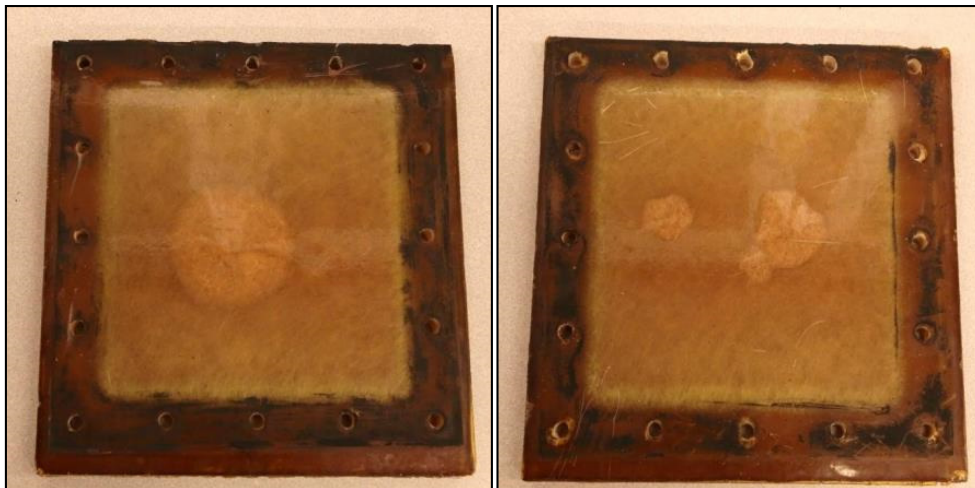
**Figur 21 Laminat IV-A och B innan ensidig exponering 200°C, 34 veckor ensidig exponering för kondensat vid 80°C**

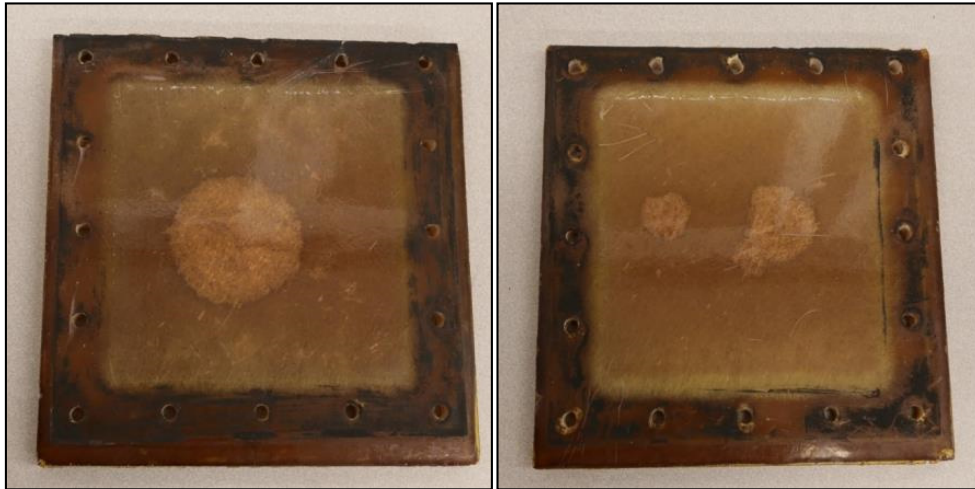
**Figur 22 Laminat IV-A och B efter ensidig exponering 200°C, 34 veckor ensidig exponering för kondensat vid 80°C**

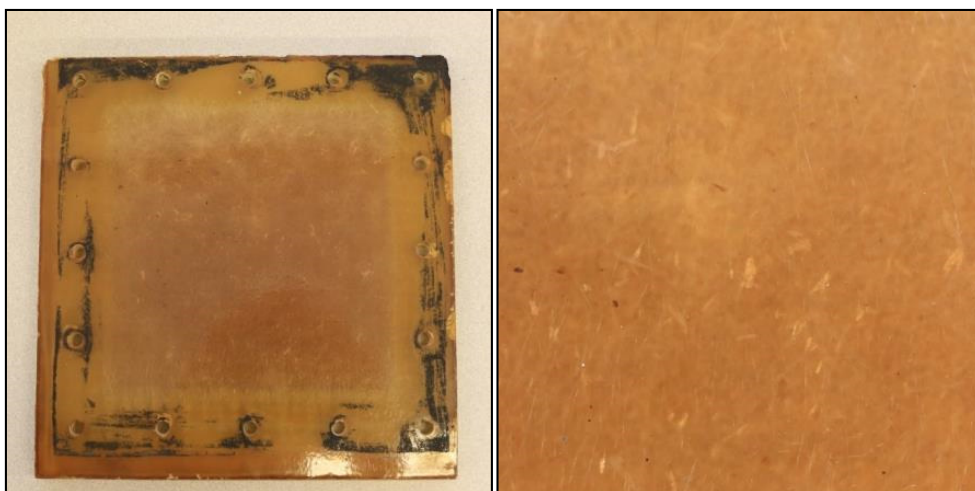
Inget av de övriga laminaten uppvisade några delamineringsskador efter 20 veckors exponering. Den enda notering som gjordes är att det tycktes finnas mindre områden i laminatet där glasfibrerna syntes ha släppt något från hartset inne i spärrskiktet, Figur 23. Dessa defekter tycktes uttalade för laminat typ III än för några av de andra proven. Ingen av dessa smådefekter utmynnade dock i någon större delaminering under exponeringens gång.

**Figur 23 Små områden i laminat III-A där glasfibrerna tycks ha släppt något från hartset inne i spärrskiktet**  
**Figure 23 Small areas in laminate III-A where the glass fibres seem to have separated from the resin in the barrier layer**

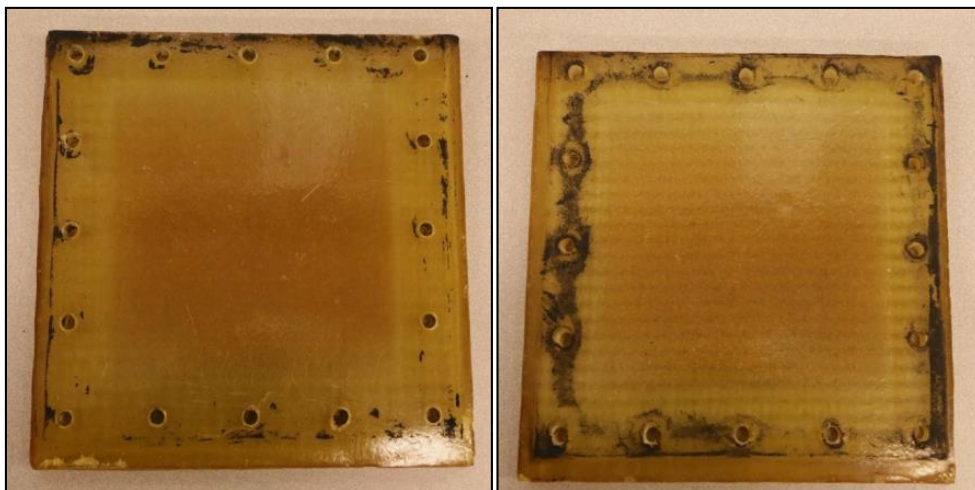
Efter att de fått torka ca fem dagar uppvisade flera av laminaten större områden med vitnade fibrer, laminat III, IV och X. Delamineringen i laminat IV-B hade även spruckit.

Figur 25 Laminat I och II-A efter att ha torkat fem dagar efter avslutad exponering

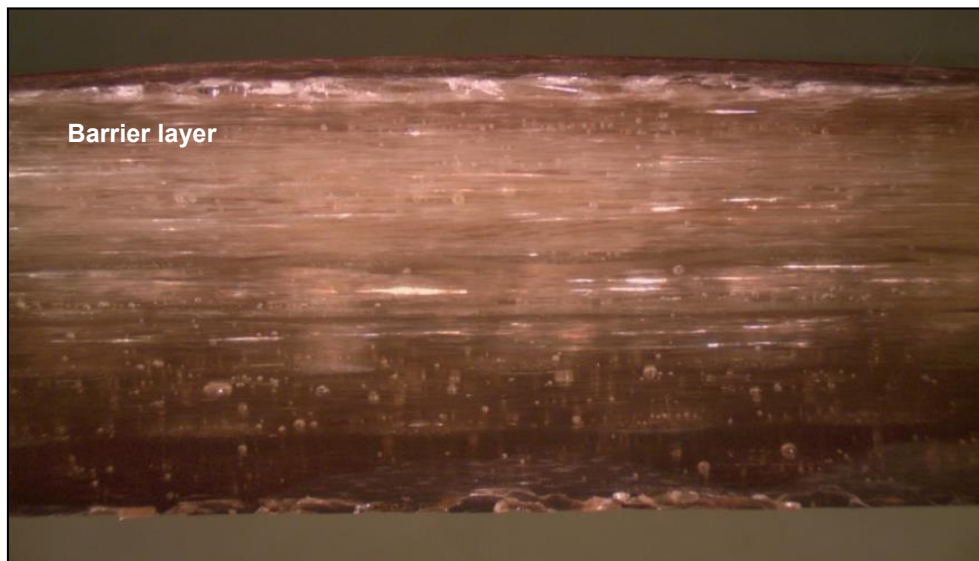
**Figur 30** Polerat tvärsnitt av laminat IV-A. Delamineringen ligger tydligt under ytmattan i den första CSM-mattan

**Figure 30** Polished cross-section of laminate IV-A. The delamination is clearly seen under the surface veil and in the first CSM-layer

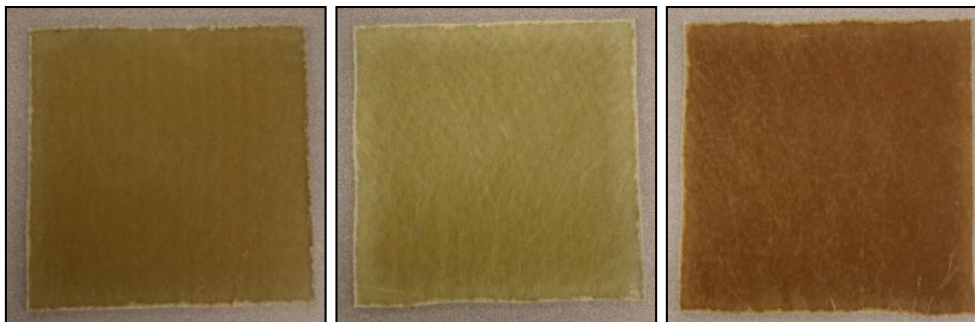
Figur 33 Laminaten efter exponering för vatten vid 80°C

Efter uttag från fuktexponeringen uppvisade samtliga laminat en vitning av glasfiberarmeringen på samma vis som noterades vid de ensidiga exponeringarna, Figur 33.

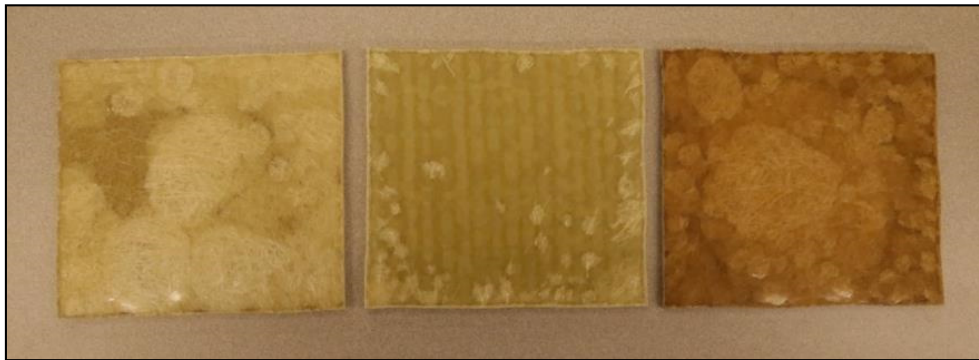
**Figur 34** Första provserien efter exponering för 200°C

Tre olika ugnsexponeringar vid 200°C gjordes där samtliga laminat delaminerade, dock olika mycket. Vid det första försöket med laminat utan kantförslutning delaminerade Dionlaminaten kraftigt efter fem till tio minuters exponering. Laminatet tillverkat med Derakane 470-300 visade efter samma tid endast mindre, ytliga delamineringar, Figur 34.

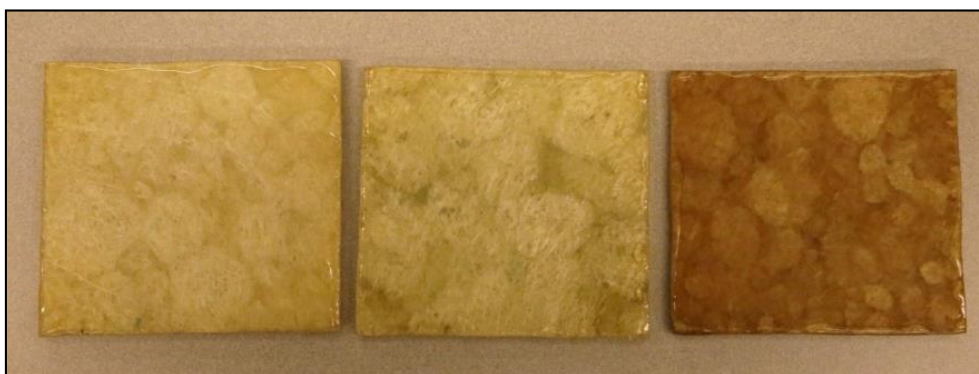
Vid ett andra försök, nu med kantförslutna laminat uppvisade dock alla kraftig delaminering efter fem till tio minuters exponering, Figur 35. Vid det sista försöket delaminerade åter ett Dionlaminat först, men även Derakanelaminatet delaminerade nu tidigt i ugnsexponeringen, Figur 36.

**Figur 35** Andra provserien efter exponering för 200°C

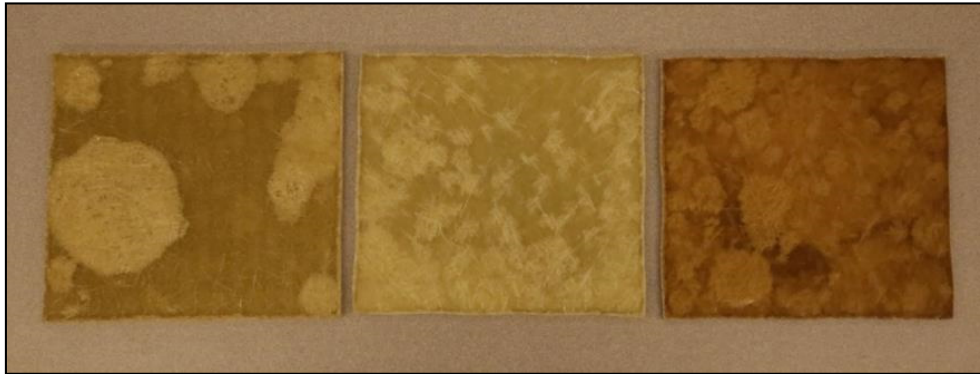
Figur 36 Tredje provserien efter exponering för 200°C

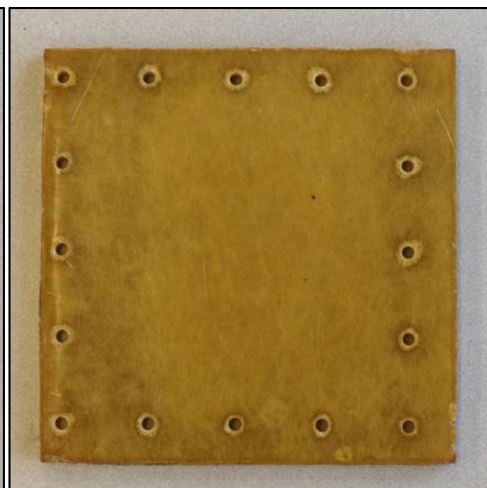
De första delamineringarna uppstod efter ca 15 minuters högttemperaturexponering, Figur 38. Dessa mindre delamineringar växte endast något under de följande fem minuterna, Figur 39. Laminatet delaminerade kraftigt först efter 30 minuter vid 200°C, Figur 40.

Figur 38 15 minuter vid 200°C

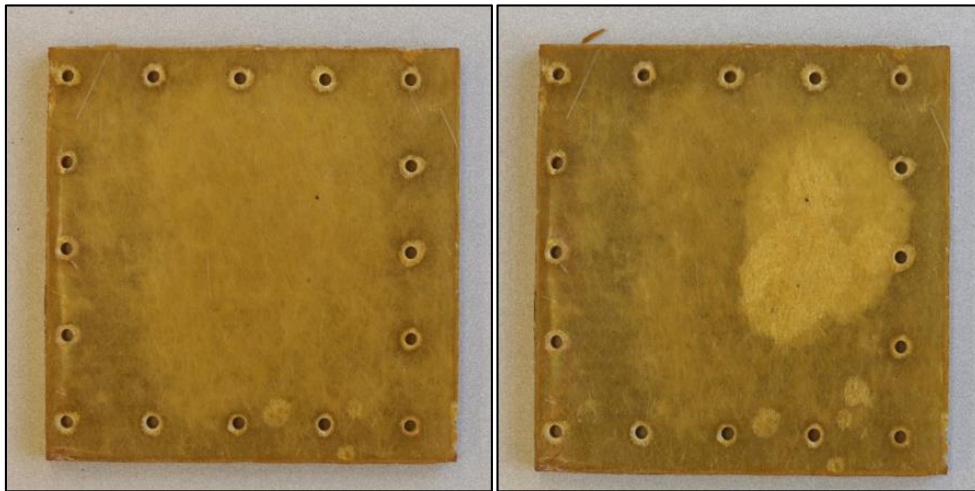
Figur 39 20 minuter vid 200°C

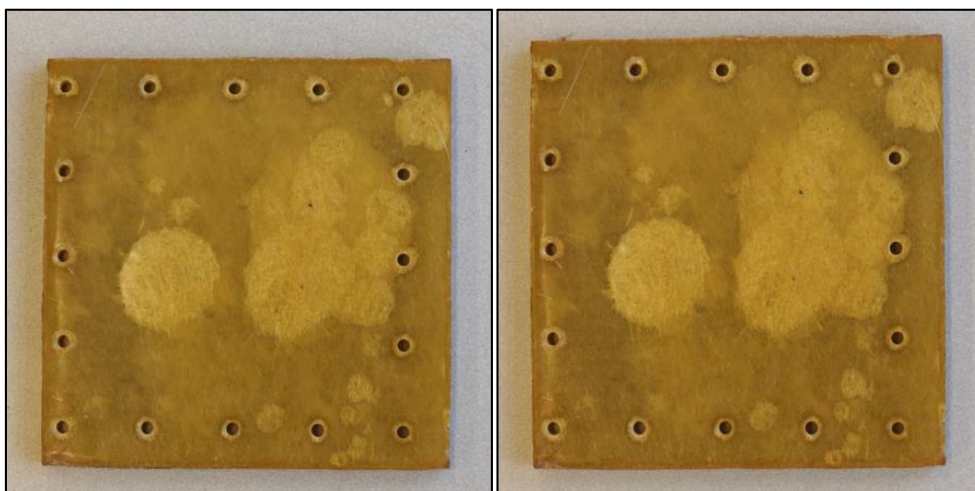
Delamineringarna växte sedan under de följande tio minuterna, Figur 41 och Figur 42. Högtemperaturrexponeringen avbröts efter ca 40 minuter vid 200°C. Figur 43 visar ett tvärsnitt av en av delamineringarna. Det syns tydligt att laminatet delaminerat på olika djup, mellan de olika mattorna.

Figur 41 35 minuter vid 200°C
