# Linprovning Bohus–Malmö

Långtidsprovning av kraftledningslinor i svår kustmiljö:  
Nedtagning och förslag till avslutningsprovning

Elforsk rapport 12:55

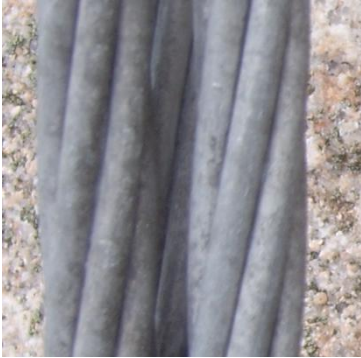
**Bild 4-2 Lina 1**

Denna lina är tillsammans med lina 2 de enda sjutrådiga linorna och har ytterdiametern 10,5 mm. Lina 1 verkar okulärt vara i sämre tillstånd än lina 2 trots att lina 2 är översållad av korrosionsprodukter. Lina 1 har inga korrosionsprodukter på ytan, men har gott om frätgropar. Lina 1 är den oinfettade linan.

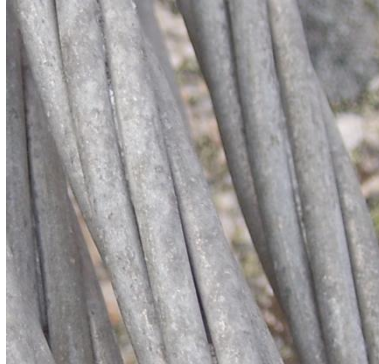
**Lina 2**

Figur A.2 Bilden visar en översikt av lina 2. På linan syns fläckar med korrosionsprodukter trots att ytan förefaller något mindre oxiderad än den på lina 1.

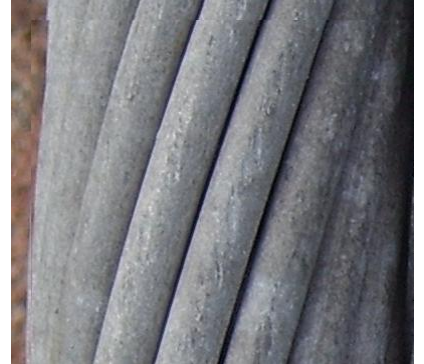
**Lina3**

Linan har gamla mekaniska skador på ytterlagrets trådar och är ganska jämnt översållad med vita fläckar av korrosionsprodukter.

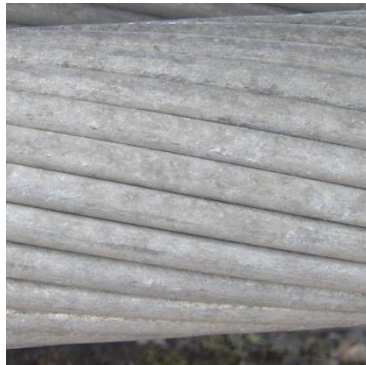
**Lina 5**

Lina 5 är en av två 774 mm<sup>2</sup> linor; lina 4 och lina 5. Av dessa är lina 5 mer prickig av korrosionsprodukter.

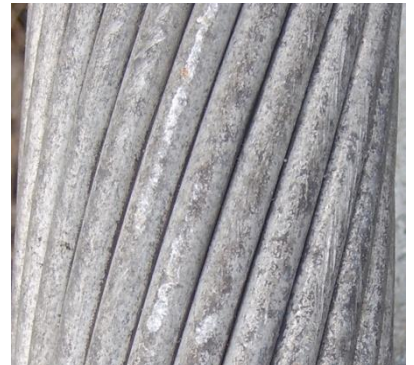
**Lina 6**

Lina 6 ser för ögat relativt lite oxiderad ut men har rikligt med fläckar av korrosionsprodukter. Vid isärtagning av en bit av linan visade det sig att linan innehöll rikligt med ett vitt pulver, som troligen utgörs av korrosionsprodukter.

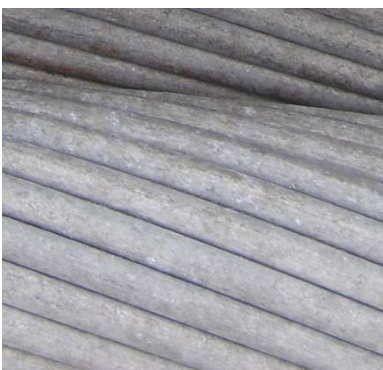
**Bild 4-4 Lina 7**

Linan gav intryck av att vara mer oxiderad än lina 6 och hade i likhet med den ytliga korrosionsangrepp. Linan hade inga angrepp som såg spektakulära ut i hög förstoring. Vid undersökning av kärntråden och trådarna runt denna påträffades rikligt med vax som har sitt ursprung i dragningen av tråden. Eftersom tråden inte värmebehandlas efter dragning blir eventuellt vax kvar på tråden.

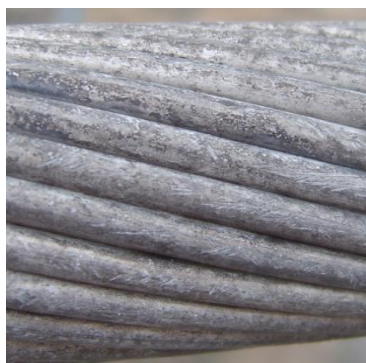
**Lina 8**

Linorna 6, 7 och 8 har samtliga arean 910 mm<sup>2</sup>. Troligen har infettningen gjort att lina 8 erhållit en påtagligt mörk och en ljus sida där den mörka beläggningen inte sitter hårdare än att den går att skrapa av med nageln. Fettet i denna lina är i god kondition. Linan ger ett smutsigare intryck än 6 och 7, men trådarnas yta ser mindre grov ut till följd av korrosion än vad den gör på lina 6 och 7, trots att lina 6 bara exponerats halva tiden.
