# **Tillståndskontroll av trippelextruderade PEX- kablar för 12 och 24 kV**

**Rapport från norsk/svenskt  
samarbetsprojekt 2002-2004**

**Elforsk rapport 04:39**

November  
2004

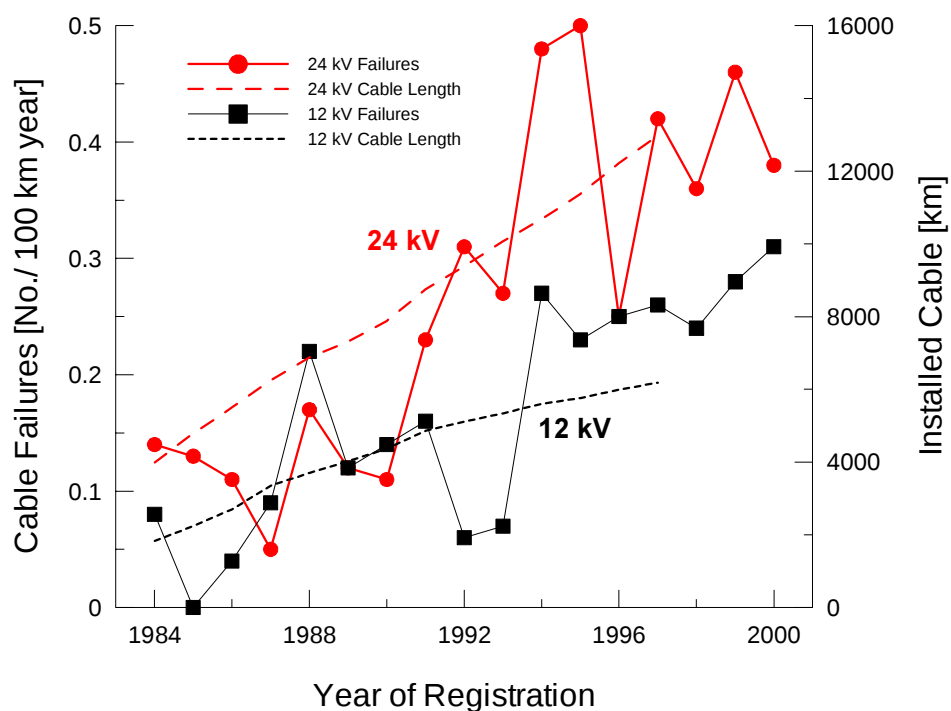
Figur 2.2.1 visar antal isolationsfel relaterade till vattenträd per 100 km och år som funktion av registreringsår för 12 och 24 kV kablar i Norge. Figuren visar också installerad ackumulerad kabellängd för respektive kabeltyp. Av figuren framgår att felfrekvensen ökar. Största bidraget till detta kommer från PEX-kablar av 1:a generationen, men en ökning av antalet isolationsfel har även observerats för PEX-kablar av 2:a generationen.

Figur 2.2.1 Rapporterad felfrekvens orsakad av vattenträd och installerad ackumulerad kabellängd för 12 och 24 kV kabel i Norge fram till år 2000. De flesta felen härrör från kablar av 1:a generationen.

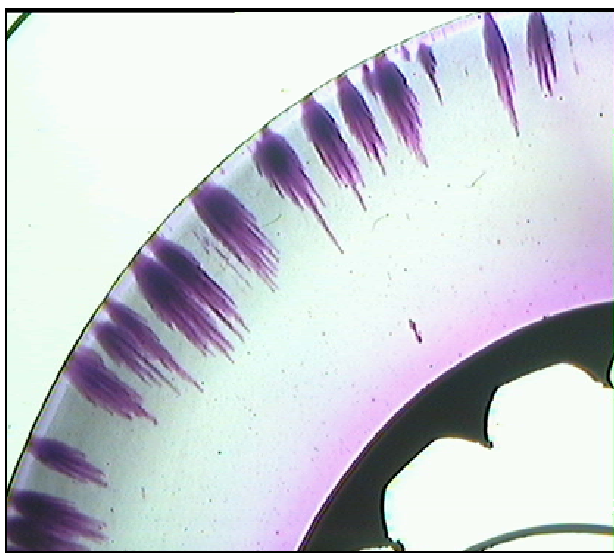
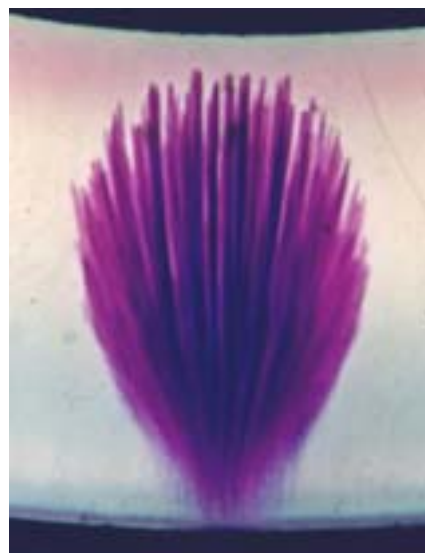
Figur 2.2.2 a) Typiska vattenträd i en 1:a generationens mellanspannings PEX-kabel, tätheten av vattenträd är hög, företrädesvis från yttre ledandeskiktet. b) Typiskt vattenträd i en 2:a generationens mellanspannings PEX-kabel, tätheten av vattenträd är låg.

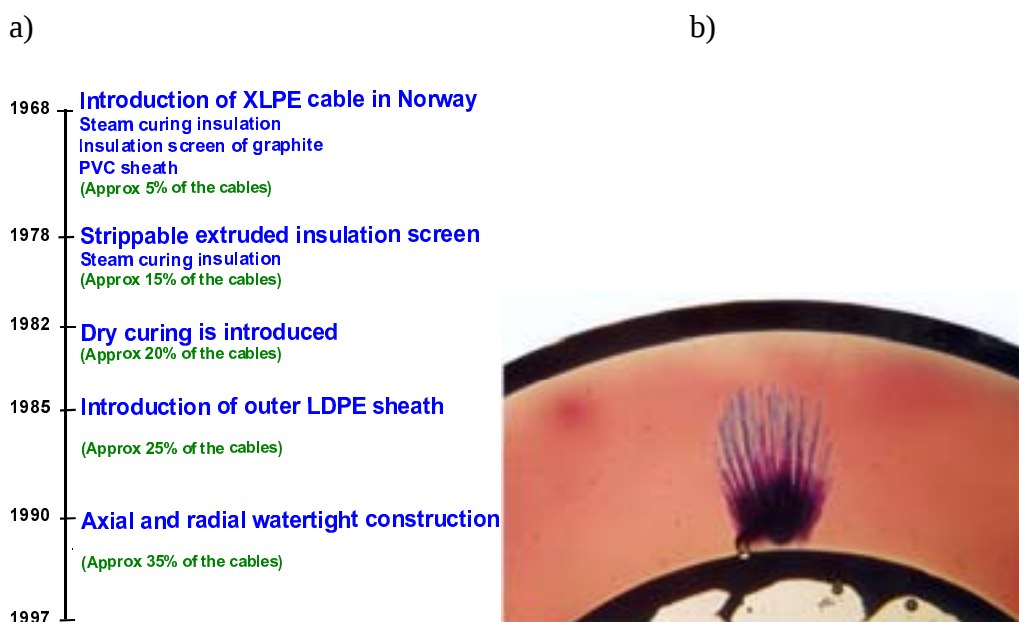
Figure 2 a) Developments in Norwegian medium voltage cable designs to the late 90's [i]. b) Typical water treeing within the insulation of the 2<sup>nd</sup> generation XLPE cable design (1978 – 1990).

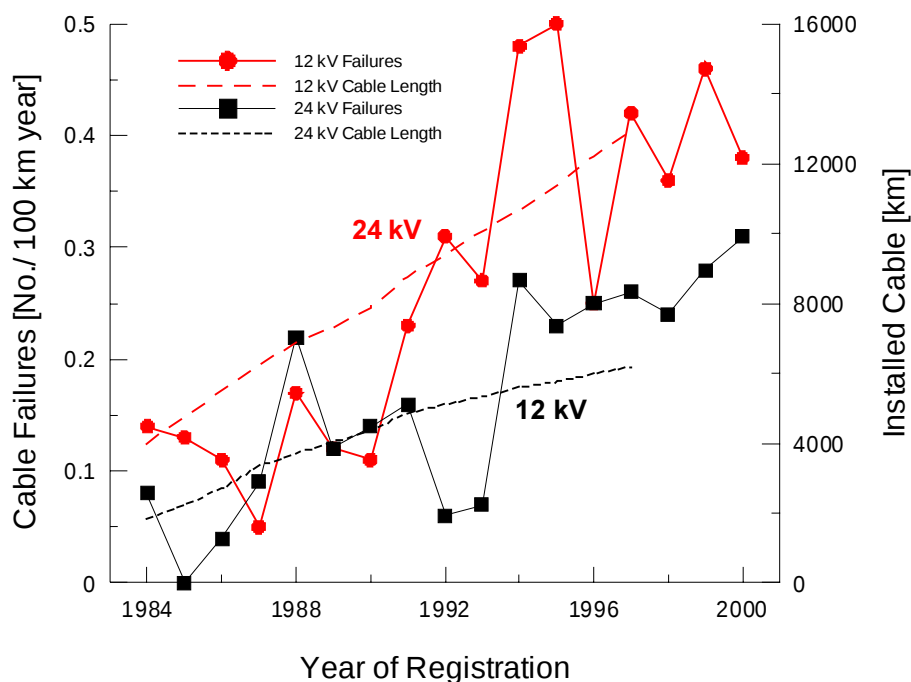
Figure 3 shows the number of insulation failures per 100 km and year in Norway of 12 and 24 kV cables related to year of registration of failure. In addition, the accumulated increase in the length of the installed 12 / 24 kV cables is included. It can be seen that the cable failure rates (related to water treeing) are increasing. The main contribution to the cable failure statistics is the old cables produced in the 70's. However, an increased number of insulation failures for the second-generation cables have been observed.

*Figure 3* Reported cable failure rate due to water treeing and installed cable length of 12 and 24 kV XLPE cables in Norway, recorded up till 2000. Most of the recorded insulation failures were caused by the old design manufactured during the 70's [v].

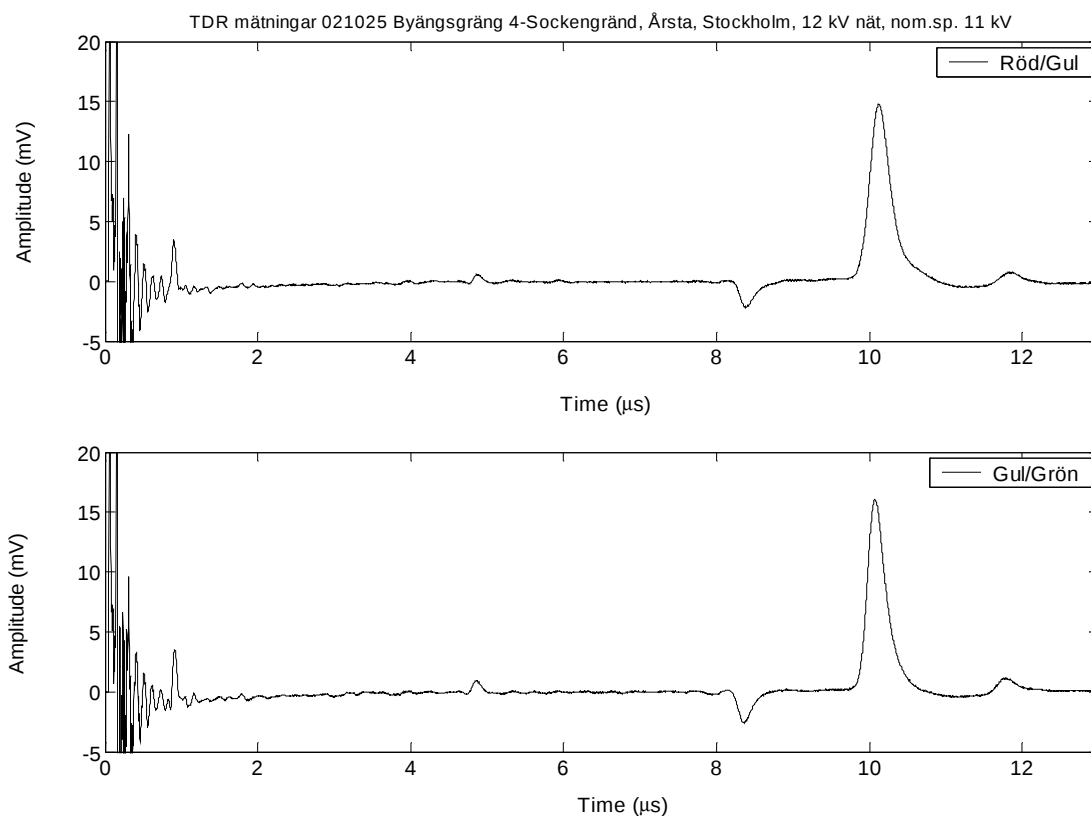
Figur 9 Mätningar mellan två faser i Årsta.

I figuren visas TDR-mätningar utförda mellan två faser nämligen röd-gul och gul-grön fas. Den första tydliga reflektionen som återkommer efter ca. 5 μs härrör från skarven mellan sektion 5 och 6. Dubbla löptiden från mätpunkten till den skarven är  $2 \cdot (1 + 28,5 + 57,3 + 57,2 + 228,5) / 160 \text{ μs} = 2 \cdot 372,6 / 160 = 4,66 \text{ μs}$  vilket stämmer väl. Den öppna oavslutade änden av kabeln framträder som en kraftig positivt reflekterad puls.
