# DAMMSÄKERHET

Utvärdering av dammbrottsberäkning som underlag för  
konsekvensklassificering

Elforsk rapport 11:82

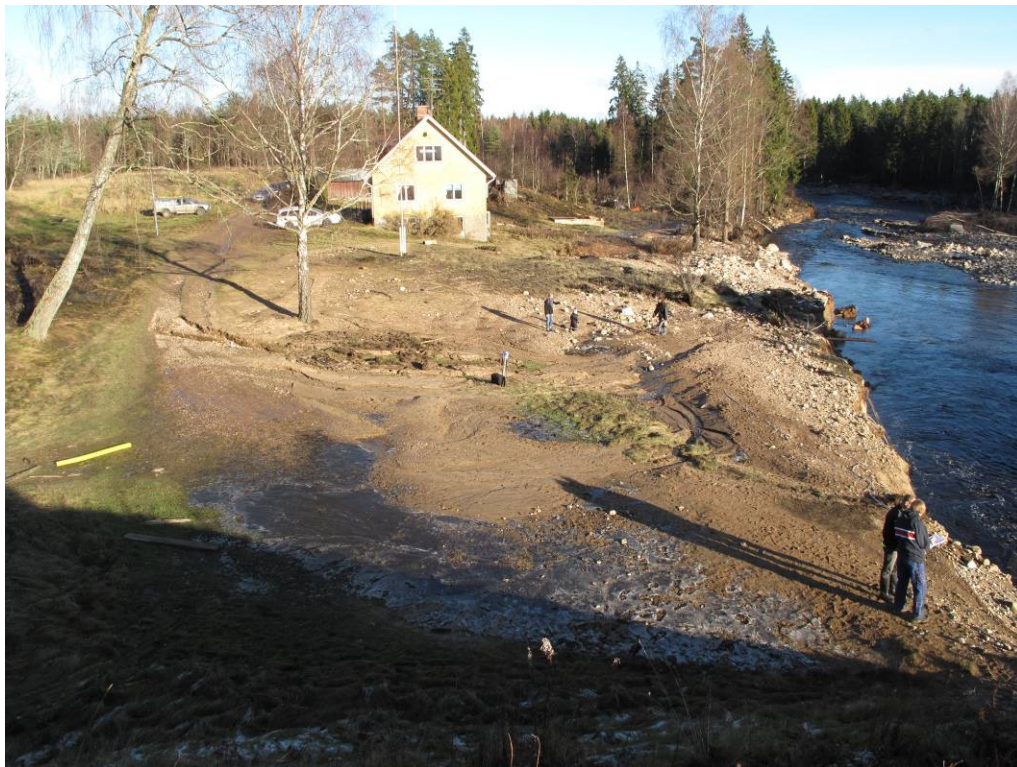
I denna bilaga visas foton från dammbrottet i Hästberga. Bild 1 är en planritning över anläggningen som visar var bilderna är tagna samt ungefärlig utbredning av dammbrottet Bild 2 till 12 är tagna 2010-11-08 medan Bild 13 och 14 är tagna 2010-11-07 av Räddningstjänsten.
