# **Provningsmetoder och skadetyper vid vattenkraftverk**

**En förstudie till erfarenhetsåterföring vid  
rivningen av Månsbo Kraftverk**

**Elforsk rapport 05:35**

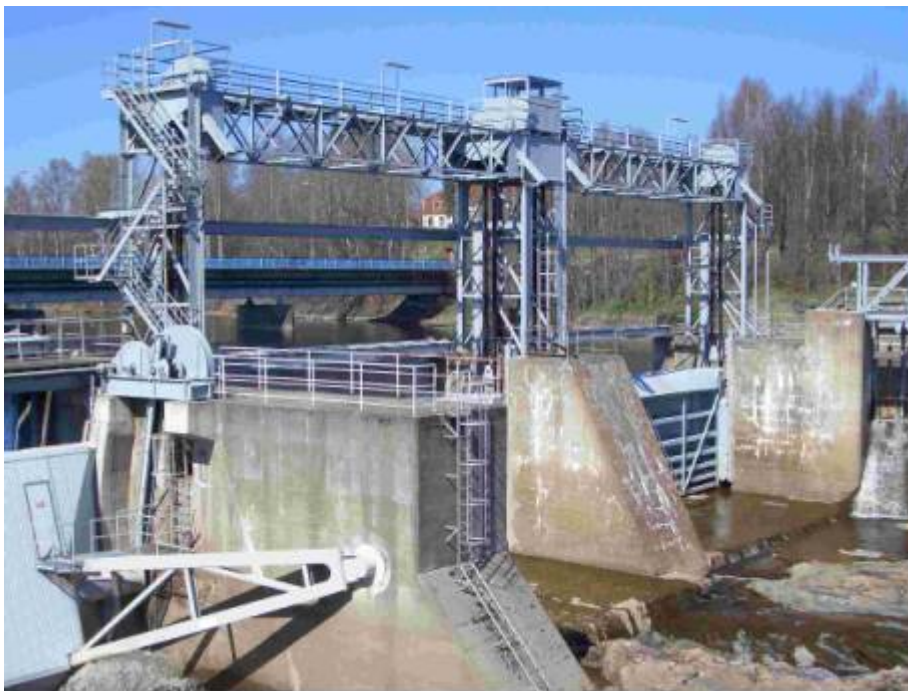
**Figur 1.2** Tvärdammen

De båda kraftstationerna, som togs i drift 1931, och den befintliga dammanläggningen börjar närma sig slutet på sina tekniska livslängder. Dammbesiktningar, [21], [22], [23] gjorda det senaste decenniet visar på omfattande och allvarliga skador på dammarna och i kraftverken vilka måste åtgärdas mer eller mindre omedelbart. Dammanläggningen har brister som läckage, betongskador och fel på luckspel. Kraftverken har liknande skador. Betongskador finns på nästan samtliga konstruktionsdelar, mer eller mindre omfattande. Skibord, pelare, upplag och trappor visar på sprickor och kalkutfällningar. Kraftverken, åtminstone Månsbo kraftverk, uppvisar också sprickor och kalkutfällningar i väggar, pelare och andra konstruktionsdelar.

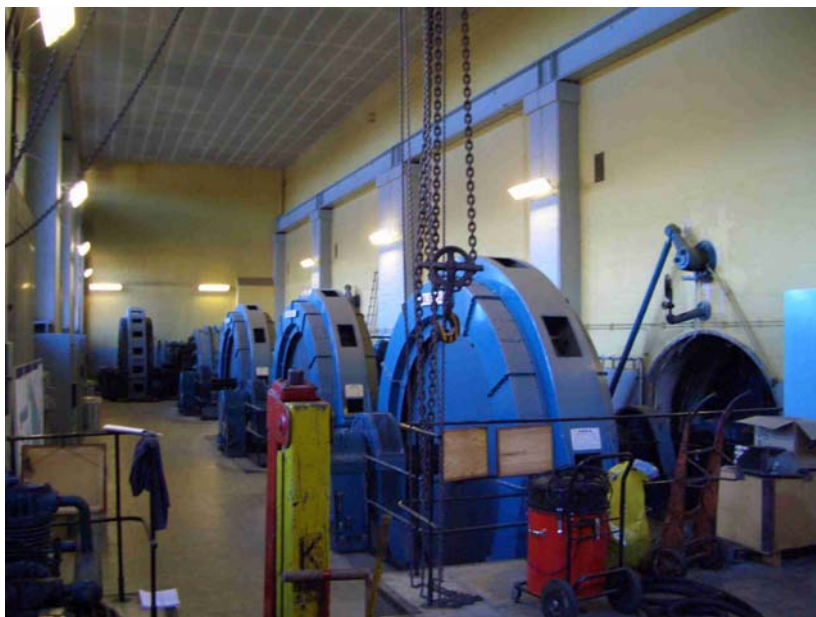
Figur 4.1 Maskinsalen.

Takhöjden i maskinsalen är cirka 9,50 meter från nedre golvet på nivån +14,50 till innertaket på nivån +23,00. Uppströms vägg har ett tvärsnitt i betong rakt igenom upp till cirka fyra meter ovan golv. Därefter består tvärsnittet av en betongvägg, luftspalt och en murad vägg, se ritningar i bilaga 2. Inspektion har endast kunnat ske av den nedre delen av väggen och behandlas därmed nedan.

Dilationsfogen mellan system 3 och 4 ser ut att vara intakt sett från Maskinsalen. Kalkutfällningar på nedre delen av uppströms vägg tyder på att visst läckage verkar ha förekommit. Fogen utgörs enligt ritning av dubbelt asfaltstrukna sidor med tvärställda tätningsplåtar. Fogen är tillgänglig från både uppströms och nedströms väggar samt golvet i Maskinsalen. Det är även möjligt att komma åt parallellt med fogen från taket och inspektionsgångarna. Genom luftschakt och sugrör kan fogen nås genom väggarna. Fotografier: 0385, 0396-0401.
