# **Studie och uppföljning av reparationer utförda på utskov/skibord**

**Elforsk rapport 01:29**

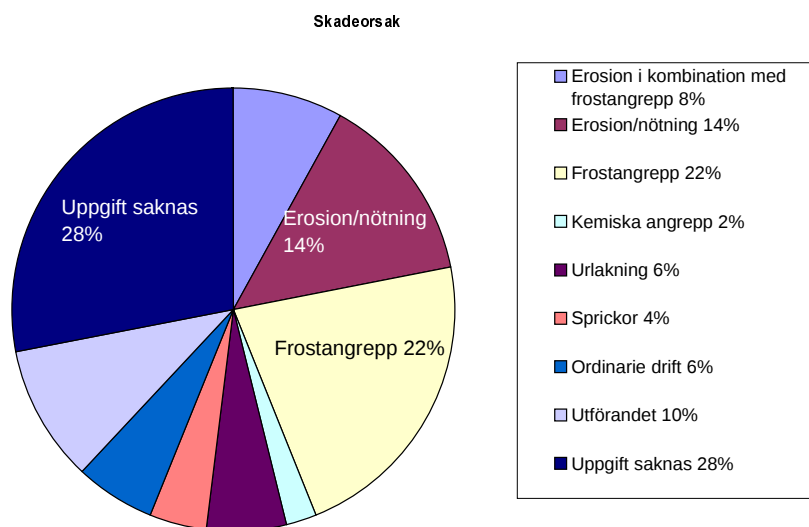
Diagram 2.1.2. Diagrammet visar de skadeorsaker som svenska utskov åtgärdats för.

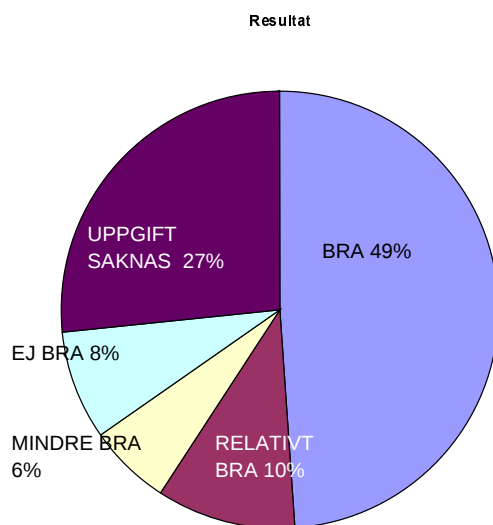
**Diagram 2.1.4.** Diagrammet visar att de flesta utförda reparationer upplevs av ägarna ha ett bra resultat.

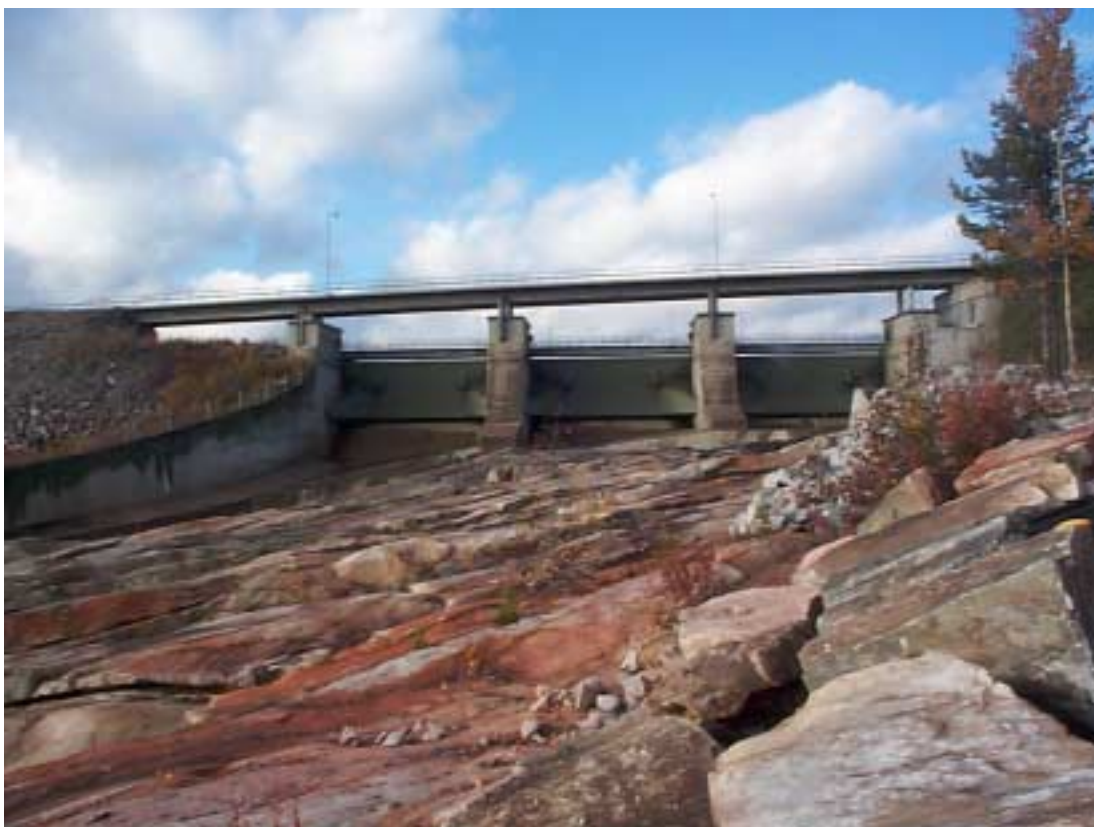
Bild 3.2.1. Utskov vid Ligga kraftstation – fr.v. skibord A, B och C.

Ligga kraftstation, längs Luleälven några mil söder om Porjus ägs av Vattenfall AB och valdes eftersom en lagning med pågjutning och efterföljande vakuumbehandling genomförts 1991, se bild 3.2.1. Vid detta tillfälle deltog en representant från Vattenfall Utveckling AB, vilket resulterade i en rapport [c]. Därefter har ytterligare två skibord lagats med samma metod, 1994 och 1997. Alla tre reparationerna studerades här närmare.

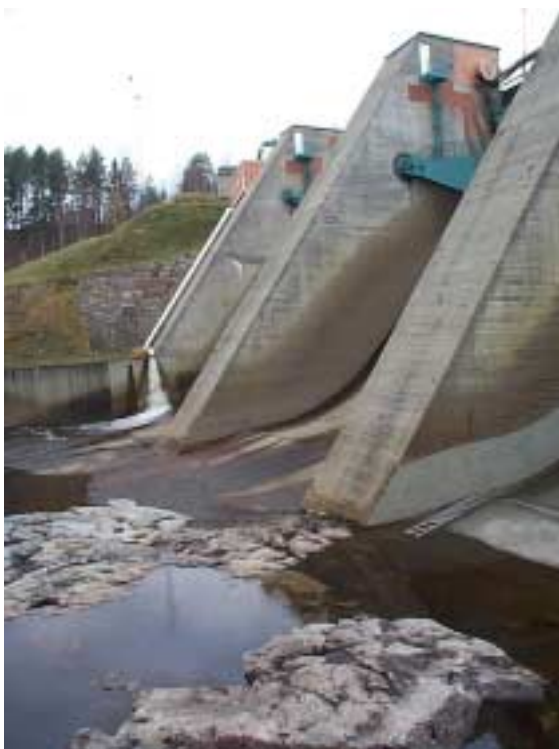
Bild 3.3.1. Utskoven vid Lasele kraftstation – fr.v. skibord A, B och C.

Skibordet ser bra ut i sin helhet. Dock förekommer ett krackeleringsmönster över hela skibordsytan, men där sprickvidden får anses som ringa. Applicering av Chesterton är utförd i tvärgående fält med bredden ca. 0,6 m.
