# **UPPGRADERING AV FORSHUVUDDAMMEN**

**En demonstrationsstudie av oförstörande  
undersökningsmetoder och  
cementinjektering**

**Elforsk rapport 01:24**

Christian Bernstone och Per-Erik Thorsell

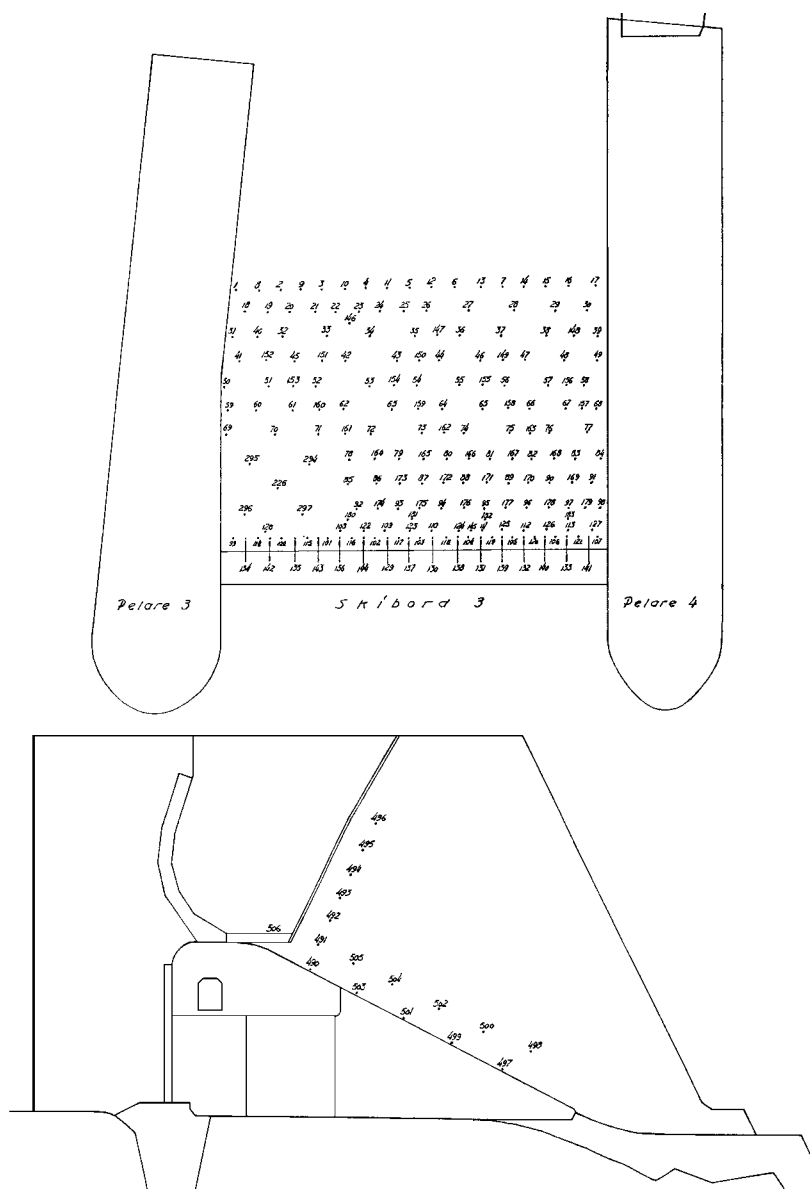
Figur 3.3 Exempel på borr- och injekteringsplan från 1935-års reparation: skibord 3 och pelare 4 (skala 1:330 respektive 1:275). Arbetsgången framgår av numreringen av borrhål. Uppenbarligen har kvaliteten varierat i olika delar av skibordet. Skibordets bredd är 16 meter. För uppströms-sidan och nedströmssidan av skibordet har 33 hål respektive 17 injekteringshål borrats, vilket ger mellan 1 och 2 borrhål per meter. Injektering gjordes även av pelarnos (framgår ej av ritningar). Efter del av ritning från Stora Enso Energy.

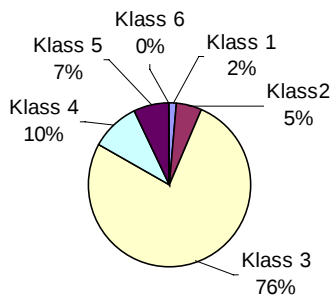
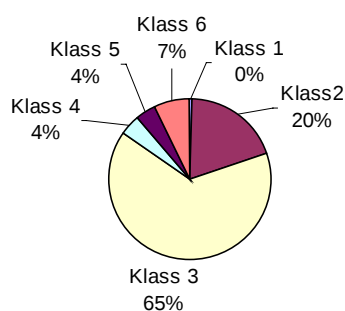
**Figur 4.3** Besiktningsprotokoll för kartering av borrhäns från borrhål 3:1 och 3.2 (för lokalisering se Figur 4.1). Besiktningsprotokollen återfinns i Bilaga A.

Den nya förundersökningen visar att kvaliteten i pelare 3 är förhållandevis bra. Filmningen visar att det finns gott om små hålrum (klass A), och på lite större djup ett fåtal något större hålrum (klass B, C och D). Egentliga sprickor saknas, men kan finnas i anslutning till en del av hålrummen. Det finns gott om bruk från tidigare injekteringar. Armeringsjärn har framförallt träffats på i BH 3.1. Järnen visar inga tecken på pågående korrosion. Den fria vattenytan stabiliserade sig relativt djupt, d.v.s. betongen är tät mot vattenmagasinet, se Figur 4.17.

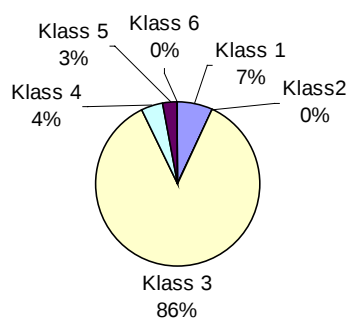
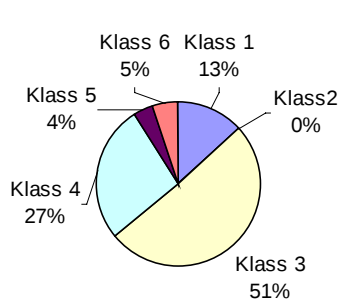
**Figur 4.4** Sammanställning av besiktningsprotokoll från karteringen av borrhäns från borrhål 4.1 och 4:2 (för lokalisering se Figur 4.1). Besiktningsprotokollen återfinns i Bilaga A.

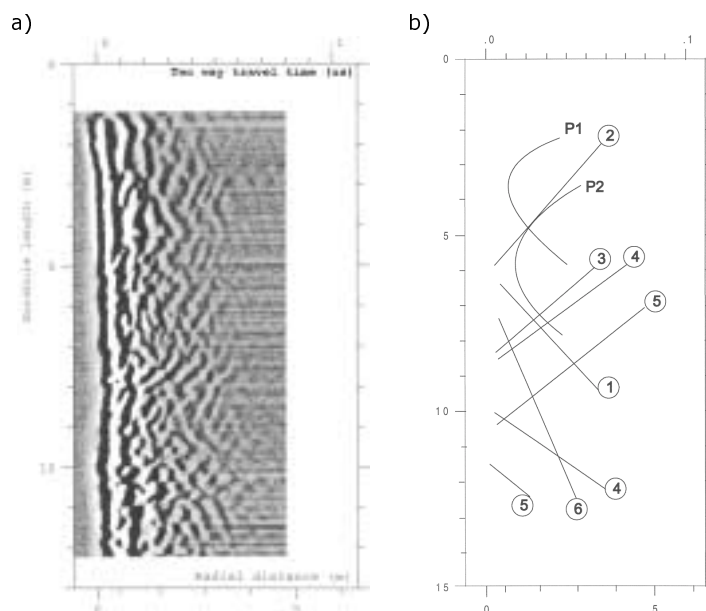
**Figur 4.14 Radardiagram från borrhål 2:2 (a), och tolkade stukturer (b). Punktrelexer (P) från t.ex. ett hålrum ger upphov till parabolstrukturer i radardata. Linjära reflexer (ringförsedd nummering) från t.ex. en spricka ger upphov till en plana strukturer. OBS! Vinklar för strukturerna kan ej plockas ut från detta diagram!**

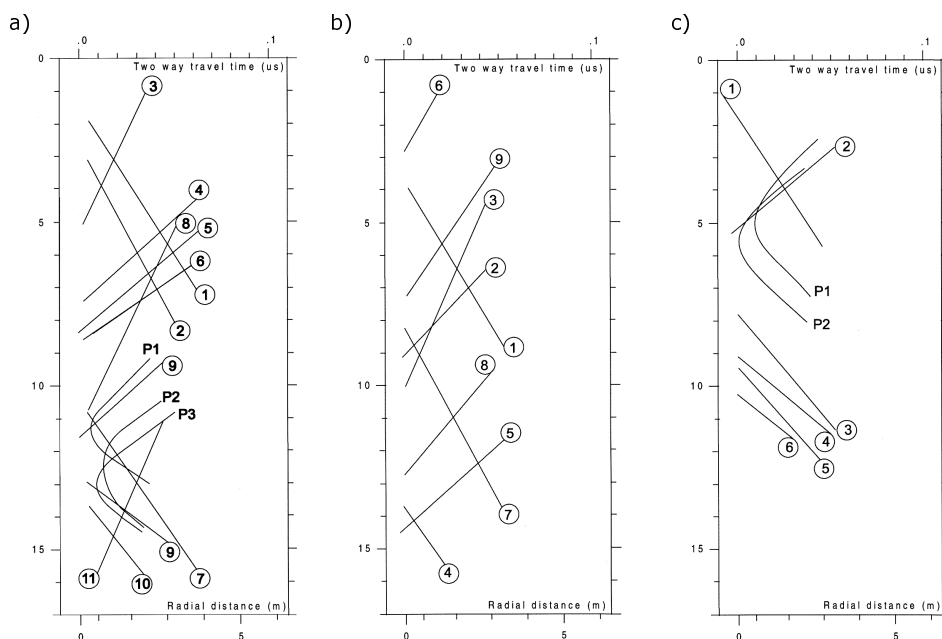
Om samtliga reflexer från mätresultaten antagas bero på hålrum och sprickor så ger detta att det finns få större hålrum, och att det finns utbildade spricksystem i framförallt pelare 3.

**Figur 4.15** Identifierade strukturer från tolkningen av reflektionsradarmätningar för borrhålen BH 3:1, BH 3:2, och BH 4:2. OBS! Vinklar för strukturerna kan ej plockas ut från detta diagram!

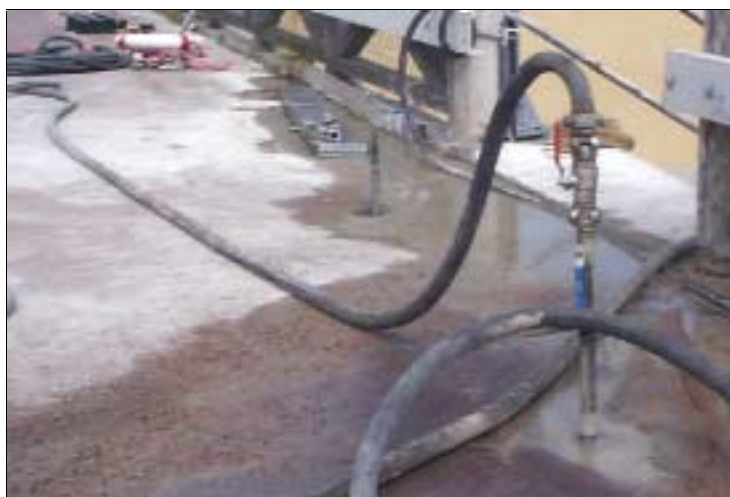
Figur 5.4 Fotografi som visar en pågående injektering av en pelarnos.

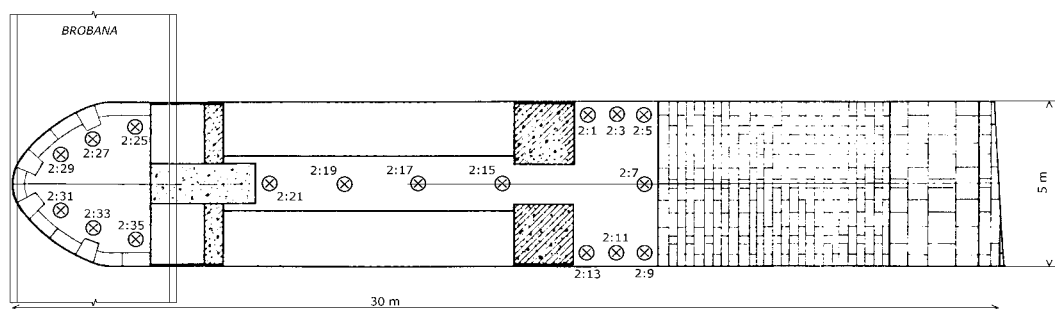
**Figur 5.7 Placering av injekteringsborrhål för Pelare 2. Av 29 inplanerade borrhål har endast 17 behövt utföras.**

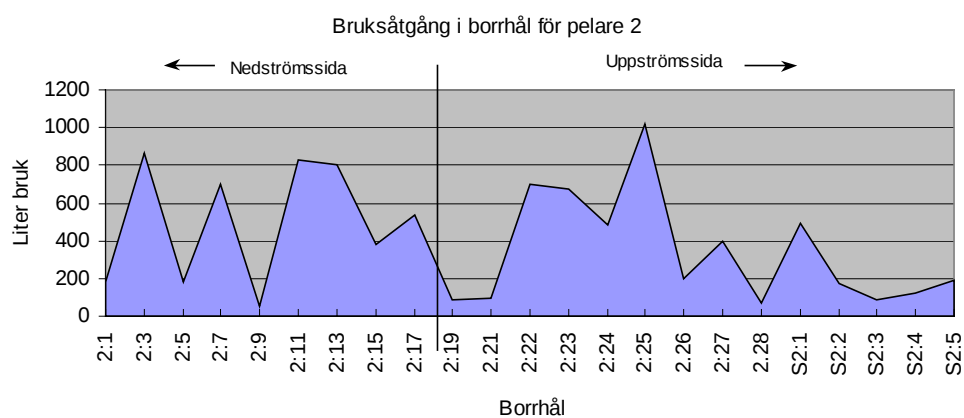
**Figur 5.8 Åtgång av bruk i liter för respektive injekteringsborrhål i pelare 2.**

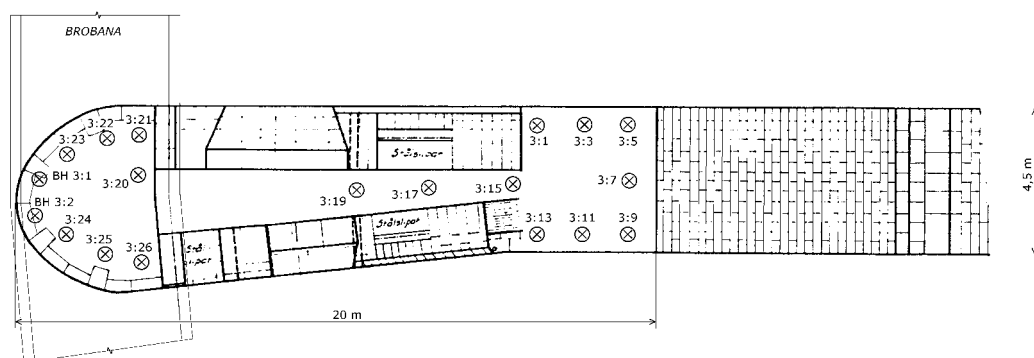
**Figur 5.9 Placering av injekteringsborrhål för Pelare 3. Av 26 inplanerade borrhål har endast 19 behövt utföras.**

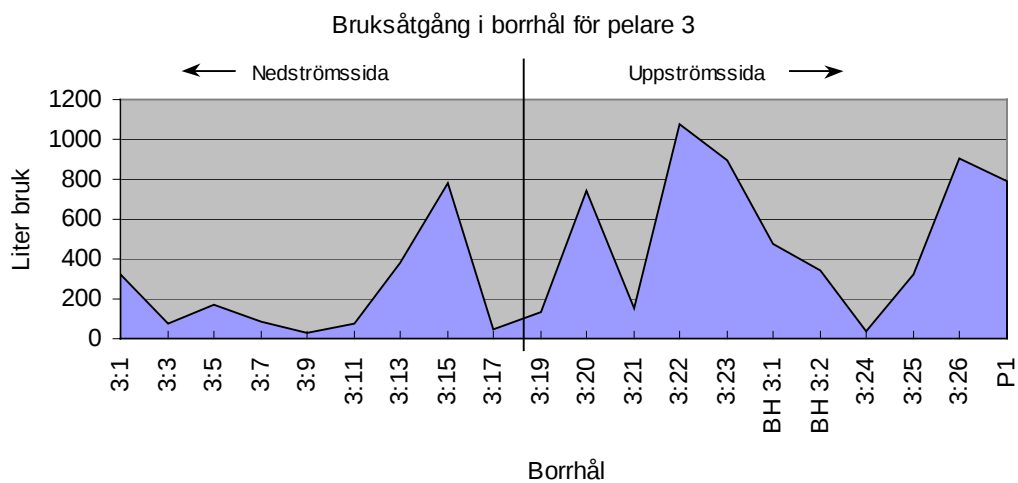
Figur 5.10 Åtgång av bruk i liter för respektive injekteringsborrhål i pelare 3.

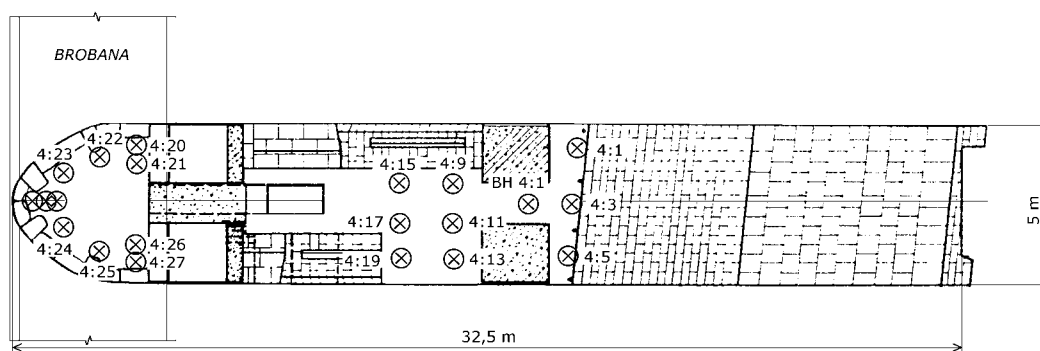
Figur 5.11 Placering av injekteringsborrhål för Pelare 4. Av 28 inplanerade borrhål har endast 21 behövt utföras.

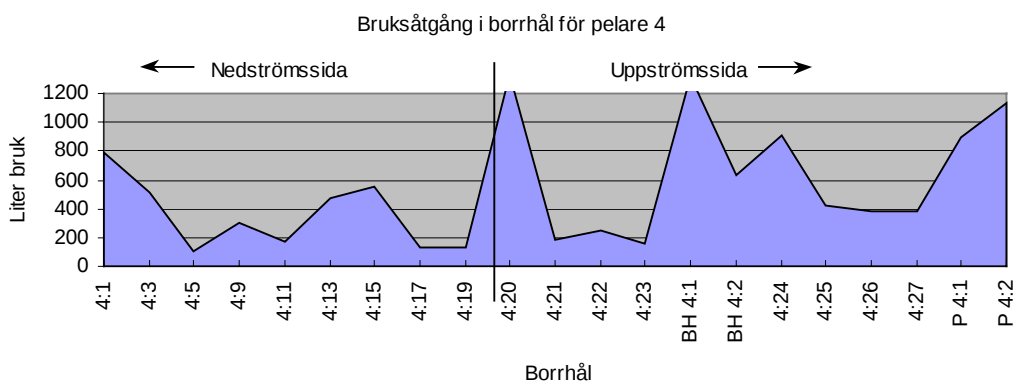
Figur 5.12 Åtgång av bruk i liter för respektive injekteringsborrhål i pelare 4.

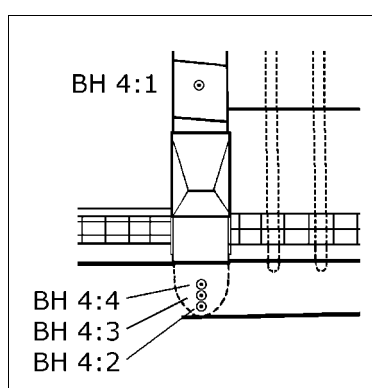
Figur 6.1 Placering av borrhål 4:3 och 4:4 för uppföljning av uppnått injekteringsresultat i pelare 4.

Filmningen visar att de farhågor som fanns under arbetets gång att kontaktzonen mellan berg och betong skulle bli bristfällig verkar vara ett faktum för pelare 4. Förhållandena under genomförandet (problem med borrhåll av injekteringsborrhål) har dock varit sådana att detta är en övervägd risk som man har varit beredd att ta.

Filmningen visar att det överlag har skett en förbättring av betongkvaliteten. Förbättringen är dock inte jämn. Vissa tidigare dåliga partier ser nu bra ut, till och med mycket bra. Andra sådana parter ser ut att helt sakna nytt bruk.

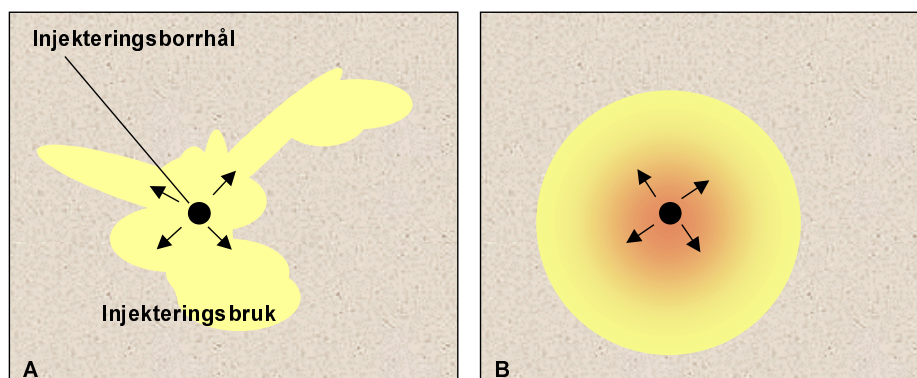
Figur 6.5 Illustration av det troliga faktiska spridningsförloppet från ett injekteringsborrhål i Forshuvud (a) och det ideala spridningsförloppet (b). Den injekterade konstruktionen ses här ovanifrån.
