**FÖRSTUDIE  
REPARATION AV JORDDAMMAR GENOM  
INJEKTERING**

**Rapport 99:48**

**Örjan A Sjöström**

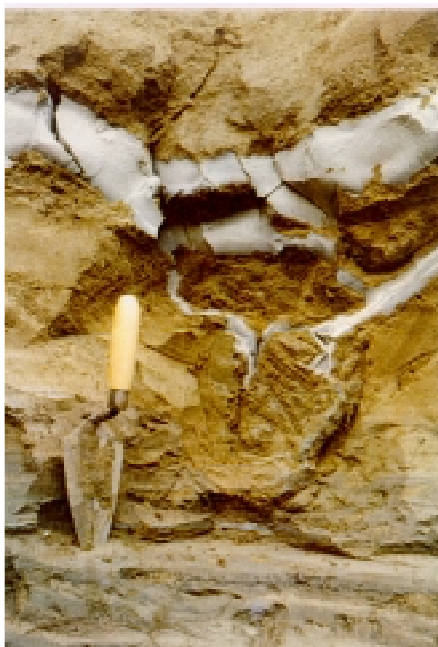
Något som jag observerat vid framschaktning av jord som injekterats är att om det finns en tydlig horisontell lagring kan man se horisontella skikt av bruk. Om skiktningar saknas söker sig bruket utåt/uppåt, se figur 3. Större stenar i jorden har fått ett skal av injekteringsbruk, vilket tyder på läckanvisningar i gränsskiktet till hårda kroppar.

**Figur 3. Bild visande uns av cement-bentonitbruk i finsand. Gdynia Dry Dock, Polen, 1976**
