**Messauredammen**

**Dokumentation samt uppföljning av sjunkhål 1963**

**Rapport 99:9**

Mars 1999

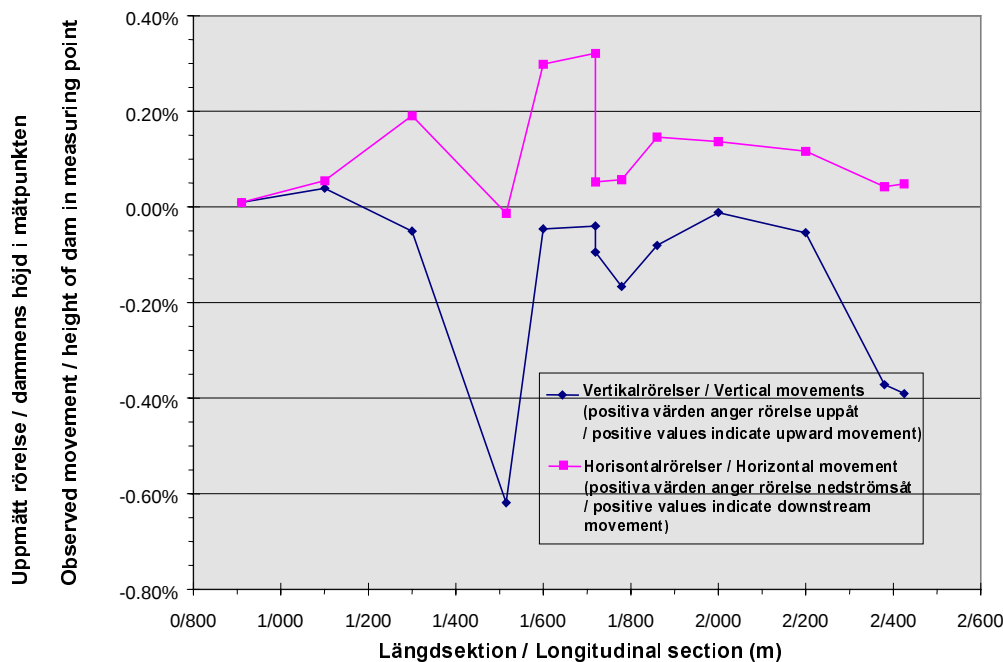
Figur 14D Rörelsemätningar av dubbar i mätbrunnar på dammkrönet / Measurements of movements in measuring wells at the dam crest

I mätbrunnen vid teleskopröret i sektion 1/500 har en sättning på ca 0,5 m uppkommit sedan mitten av 1970-talet. Valvbildning på lägre nivåer kan antas ha uppskjutit sättningarna i dammkrönet, vilka vid tre andra teleskoprör orsakat lokala insjunkningar under det första året efter idrifttagandet.
