## Kavitationsskador i vattenturbiner

Bedömningar och åtgärder

Elforsk Rapport 96:23

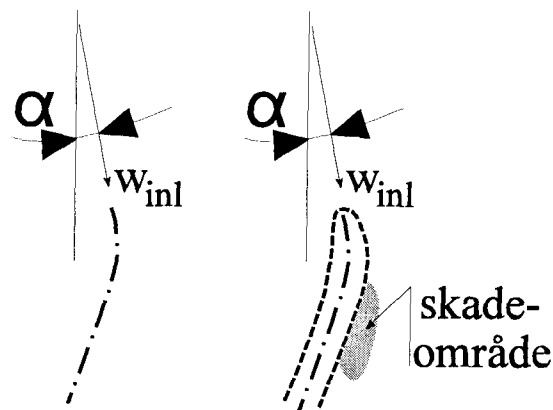
I löphjulets inlopp uppstår skador av annat slag, beroende på att löpskovlarnas riktning är fast och oberoende av vattnets riktning när det lämnar ledkransen. De två riktningarna kan bara stämma överens vid ett bestämt pådrag. När de inte stämmer överens, på grund av tillverkningsfel, på grund av att fallhöjden avviker från det optimala, eller enbart på grund av att löpskovels tjocklek framtvingar en riktningsändring, kommer en lågtryckszon med ångblåsor att uppstå bakom varje löpskovels inlopp, se figur 1.2.

Figur 1.2: Avlösning bakom löpskovels inlopp

Figure 1.2: Flow separation behind the runner blade inlet

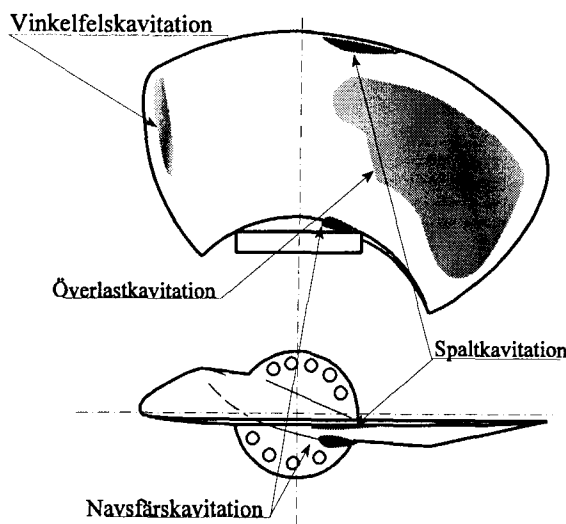
I Kaplanturbiner är spaltkavitation den mest vanliga typen av erosion. Den uppträder nära periferin på skovelns sug sida, se figur 1.4. Mindre vanlig är "överlast-kavitation" med erosion över större delen av sugsidan, eller lokal kavitation orsakad av formfel. Även

*Figur 1.4: Vanliga områden för kavitationsangrepp på Kaplanturbinskovlar*

*Figure 1.4: Common areas for cavitation erosion on Kaplan runner blades*

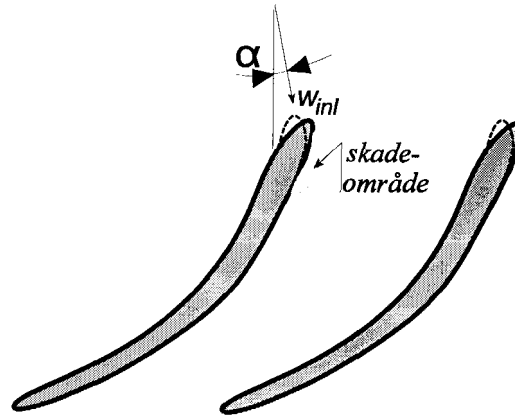
Att en stor del sanning ligger i den teoretiska modellens beräkning visas av att sedan formfelet rättats till i Mtera sjönk den eroderade massan från  $\approx 5 \text{ kg}$  till  $\approx 0,5 \text{ kg}$  per 8000 drifttimmar.

*Figur 3.6: Felaktig inströmningsvinkel ger lätt kavitation nära inloppet.*

*Figure 3.6: Unsuitable inlet angle easily results in erosion near the inlet*

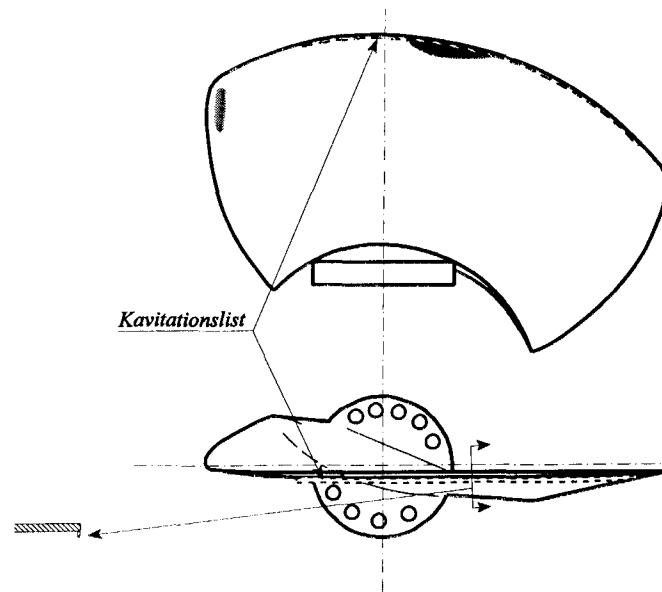
*Figur 3.7: Löpskovel för Kaplanturbin. Vanliga angreppspunkter för skador, samt kavitationslist.*

*Figure 3.7: Runner blade for Kaplan turbine. Common areas for cavitation pitting, and cavitation list.*

Två åtgärder har visat sig ge bot för detta fenomen. Dels kan skovelformen modifieras i hörnet vid inloppet och periferin. Denna åtgärd har med gott resultat gjorts på modellöphjul sedan det visat sig att en första sats anläggningskovlar fått kavitationsskador. Det har då bekräftats att en sådan modifiering inte behöver påverka verkningsgraden, och nästa sats skovlar har blivit fri från skador.

Ett annat botemedel är att införa en kavitationslist längs periferin - se figuren. Detta har gjorts i efterhand på flera anläggningar. Prov har indikerat att en sådan list sänker verkningsgraden något. De mellaneuropeiska turbintillverkarna Voith och Sulzer-Escher Wyss tillverkar numera sina skovlar rutinmässigt med kavitationslister.

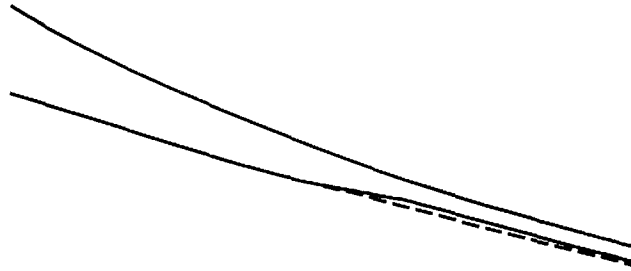
*Figur 3: Snitt genom löpskovelns utloppsdel*

Formfelet har att göra med tidigare svetsreparationer och förklaras med figurerna 3-5. Dessa visar snitt i strömriktningen genom skovelns utloppskant. Skovelns sug sida är vänd nedåt.

Figur 3 visar den skadade skoveln före reparation. Området mellan den streckade

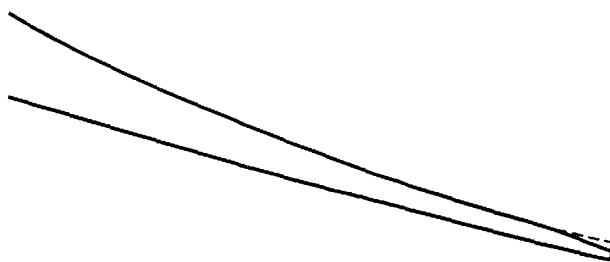
*Figur 5: Skoveln ovan efter slipning*

Efter slipning av sugsidan blir resultatet i enlighet med figur 5. Den streckade konturen anger ursprunglig form på trycksidan.

För att undvika deformationer av detta slag vid reparation av löphjul med relativt tunna skovlar, måste stor varsamhet iakttas vid svetsningen.

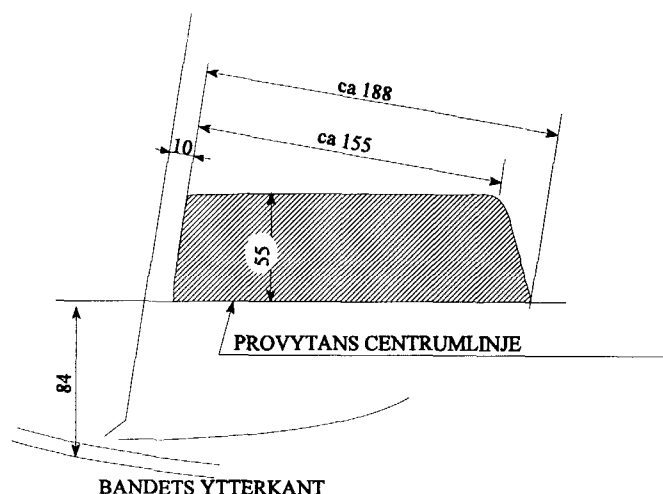
*Figur 6: Försöksområde för fältprov med nya elektroder*

De skador som uppträtt i utloppen på Gejrmåns löphjul användes för bedömning av storlek och omfattning av en "medelyta" som sannolikt skulle komma att skadas efter ett löphjulsbyte. Den ytan halverades och den ena halvan påläggssvetsades med elektroder av olika kvalitet. Området form och läge dokumenterades i en mall.

Samma mall, ombyggd för att kunna användas vid fältprov utan tillgång till bandets ytterkant, har sedan nyttjats vid kontroll av skadorna. Utseendet framgår av figur 6.

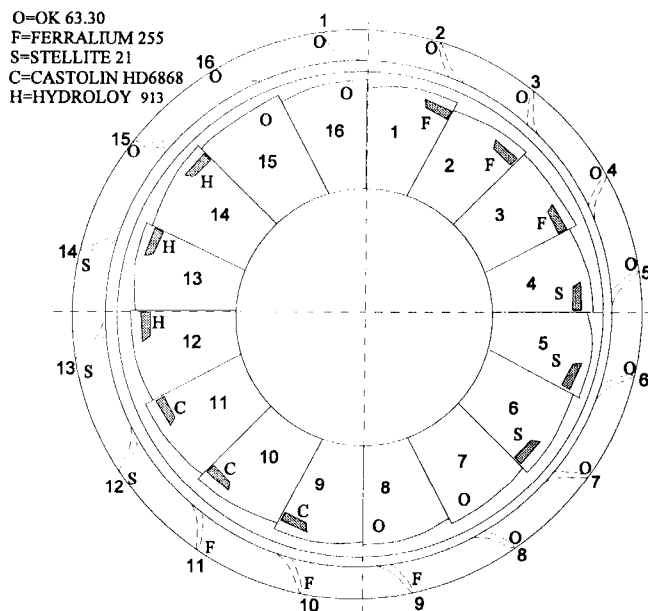
Figur 7: Placering av provmaterial

Fördelningen av de olika materialen på olika skovlar redovisas i figur 7.

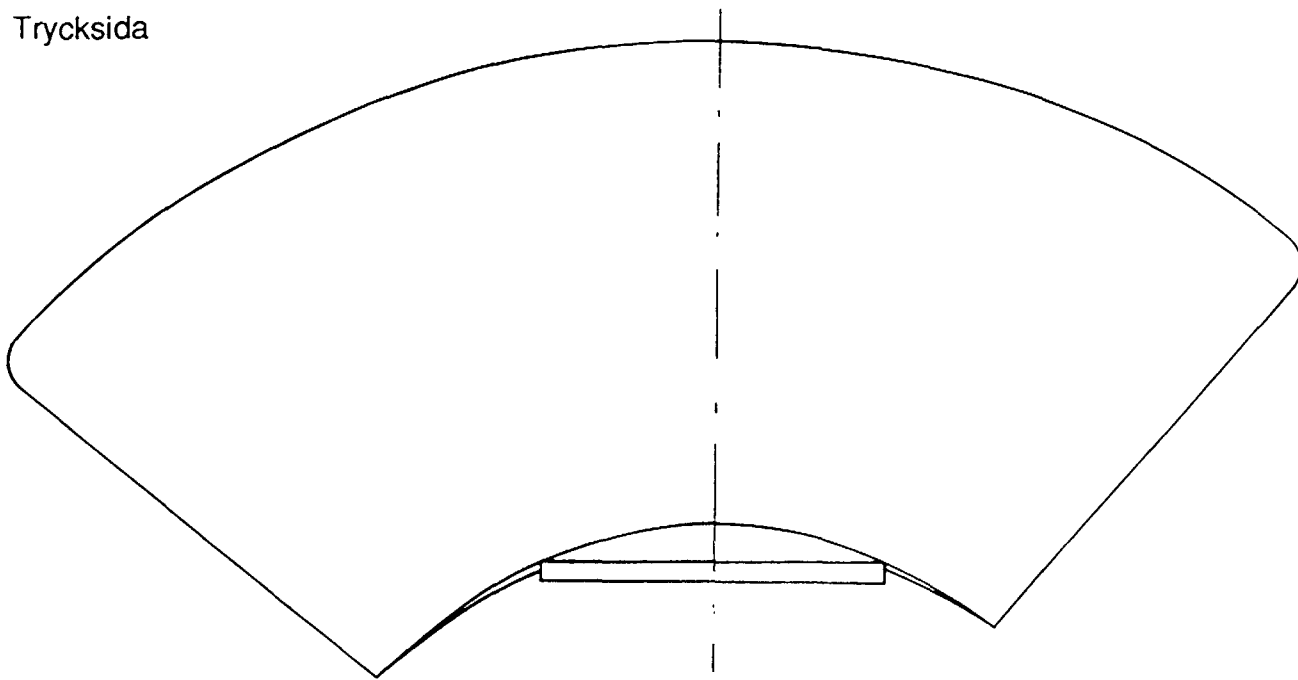
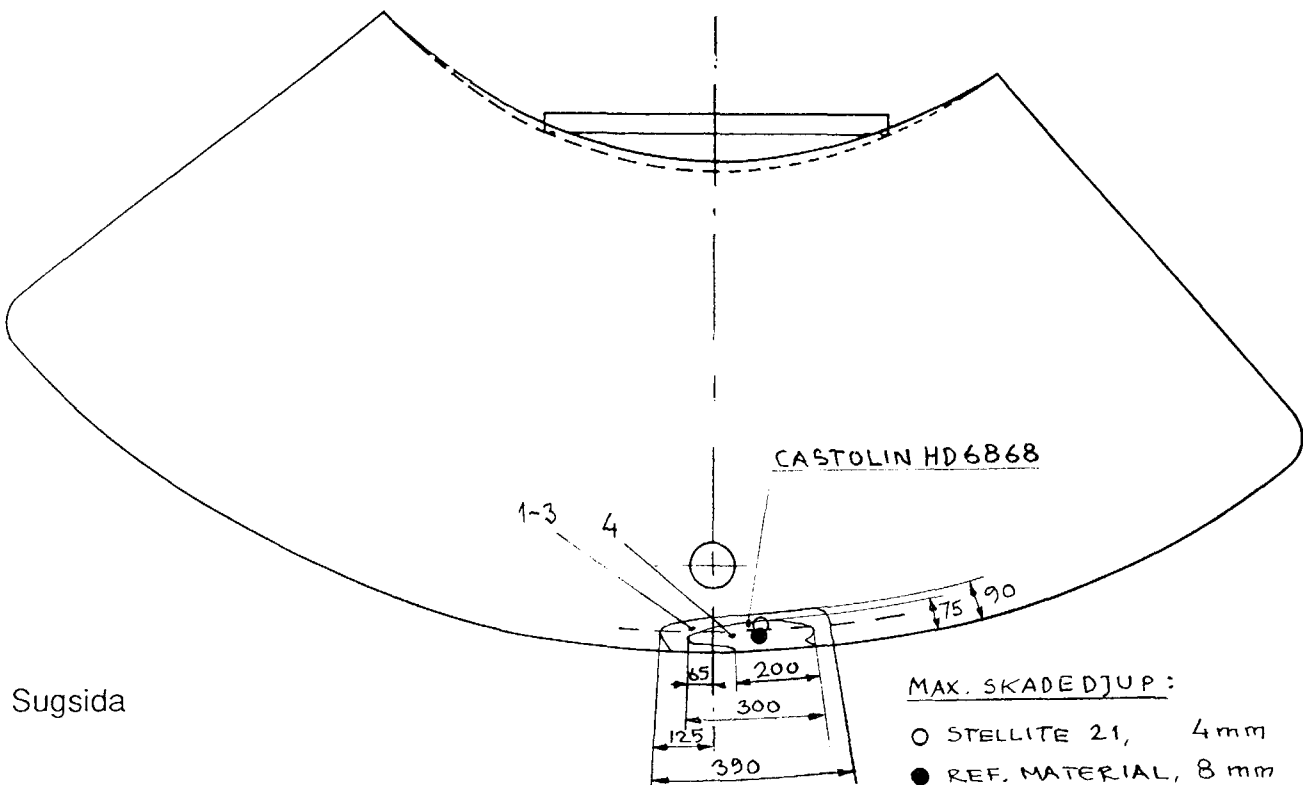
Löphjul: 50 KLV 117. D = 4530. FINSHYTAN  
Skovel nr.: 2  
Inspektionsdatum: 1993-04-06

CASTOLIN HD6868

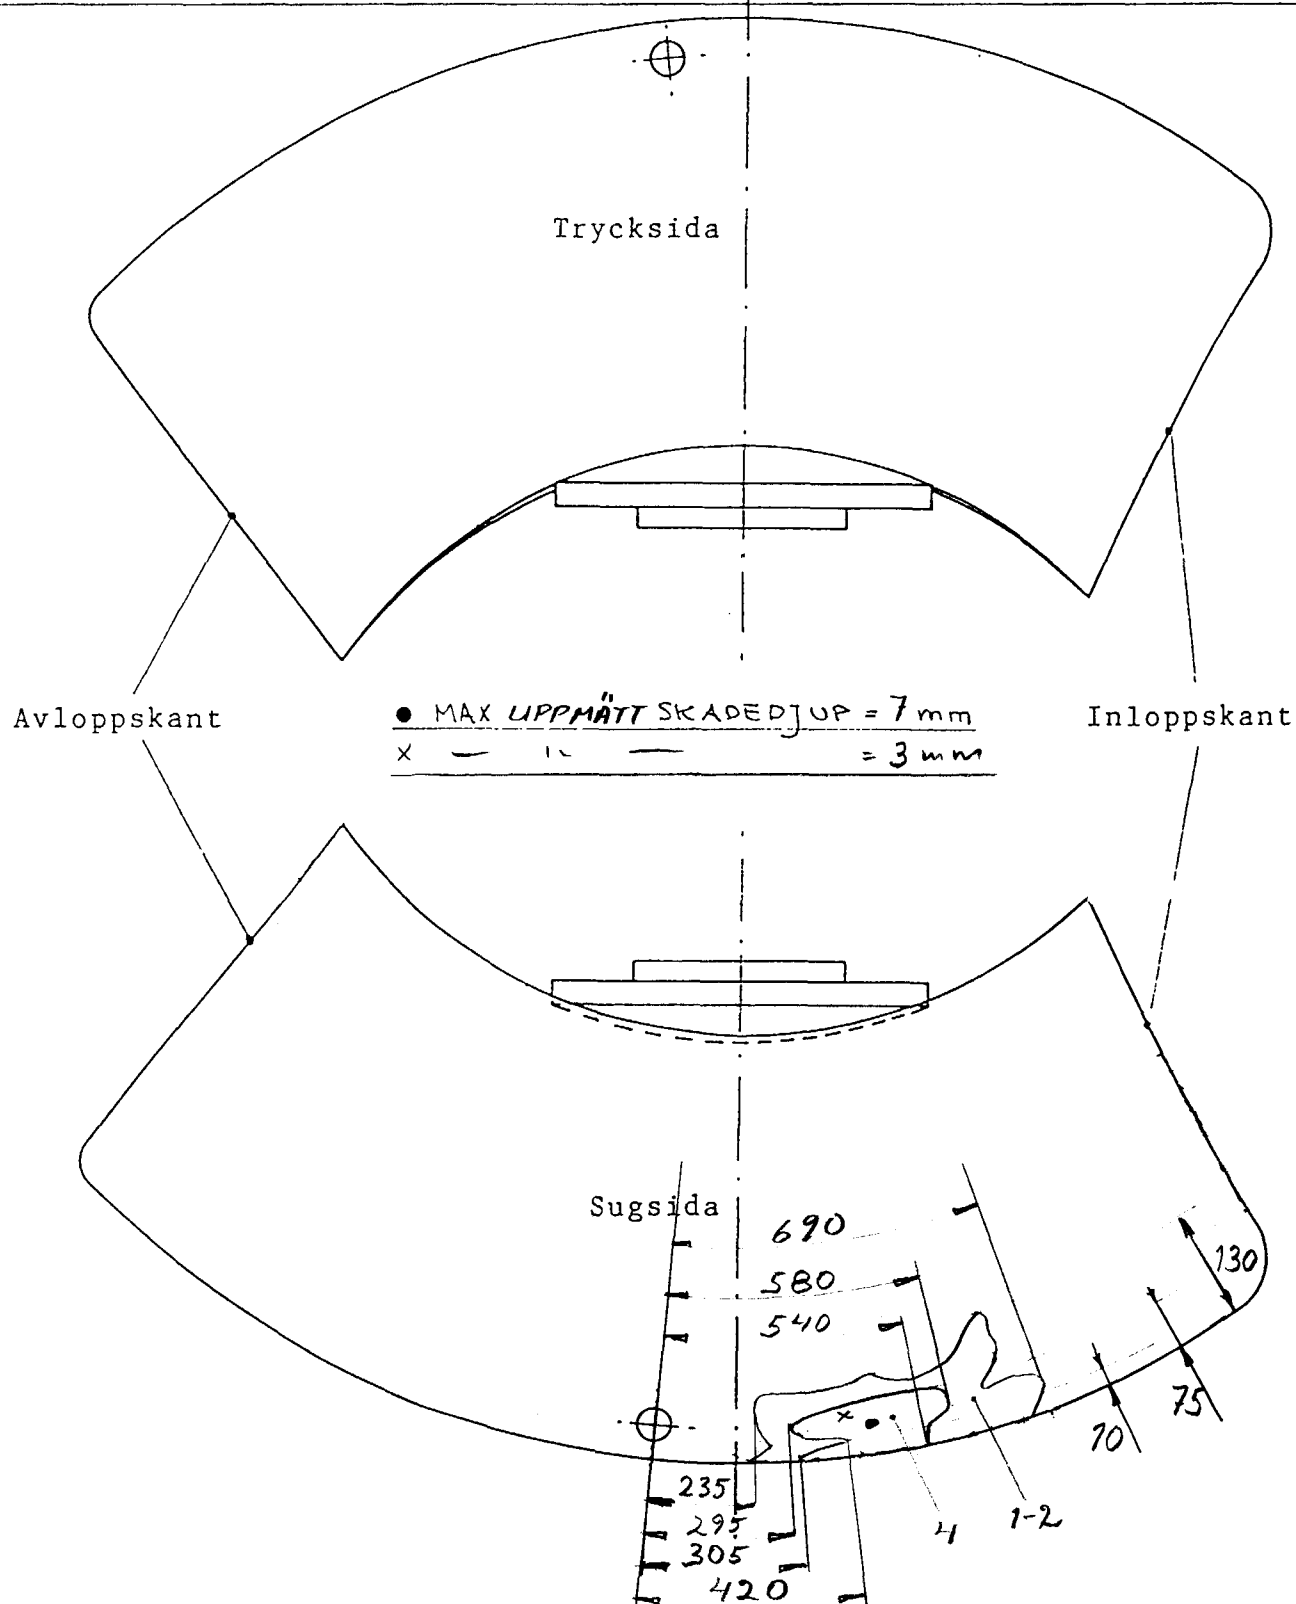
Skovel nr.: 3

Det finns två skovlar som inte påverkats av ändringen av bandet men har mycket små skador, skovlarna 3 och 9. De visas som jämförelse i figur 12. Läget av djuppunkten på skovel 9 gör att det inte kan uteslutas att skadorna skulle ha kunnat vara avsevärt större om inte den påsvetsade provytan hindrat skadeutvecklingen. På skovel 3 bör den möjligheten kunna uteslutas.

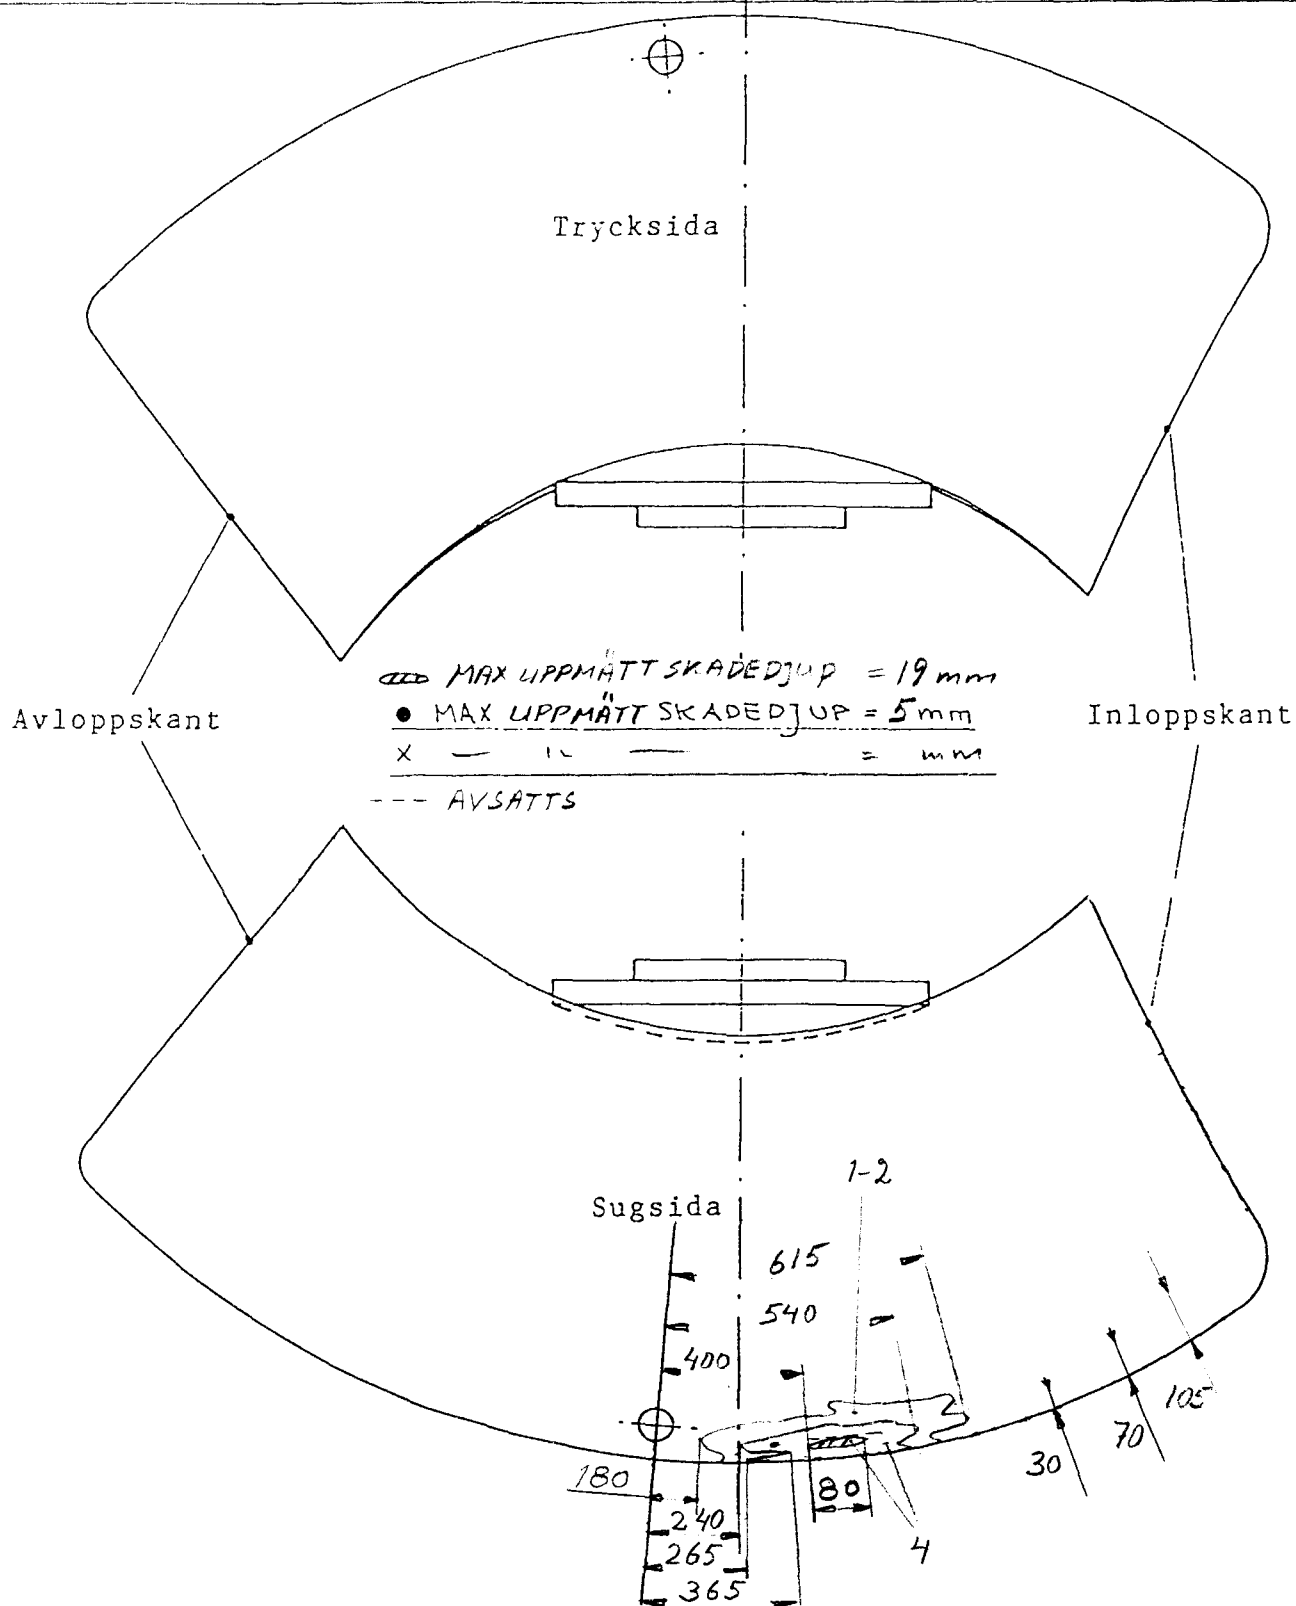
Löphjul: K185/5-53.470 D=4400 mm  
 Skovel nr.: 5  
 Inspektionsdatum: 1994-04-14

ESAB OK 84.42
