# **SPRUTBETONGS BESTÄNDIGHET - Inventering**

SveBeFo Rapport 26 / ELFORSK nr 96:18

**Durability of sprayed concrete -  
Field investigation**

Erik Nordström, Vattenfall Utveckling AB

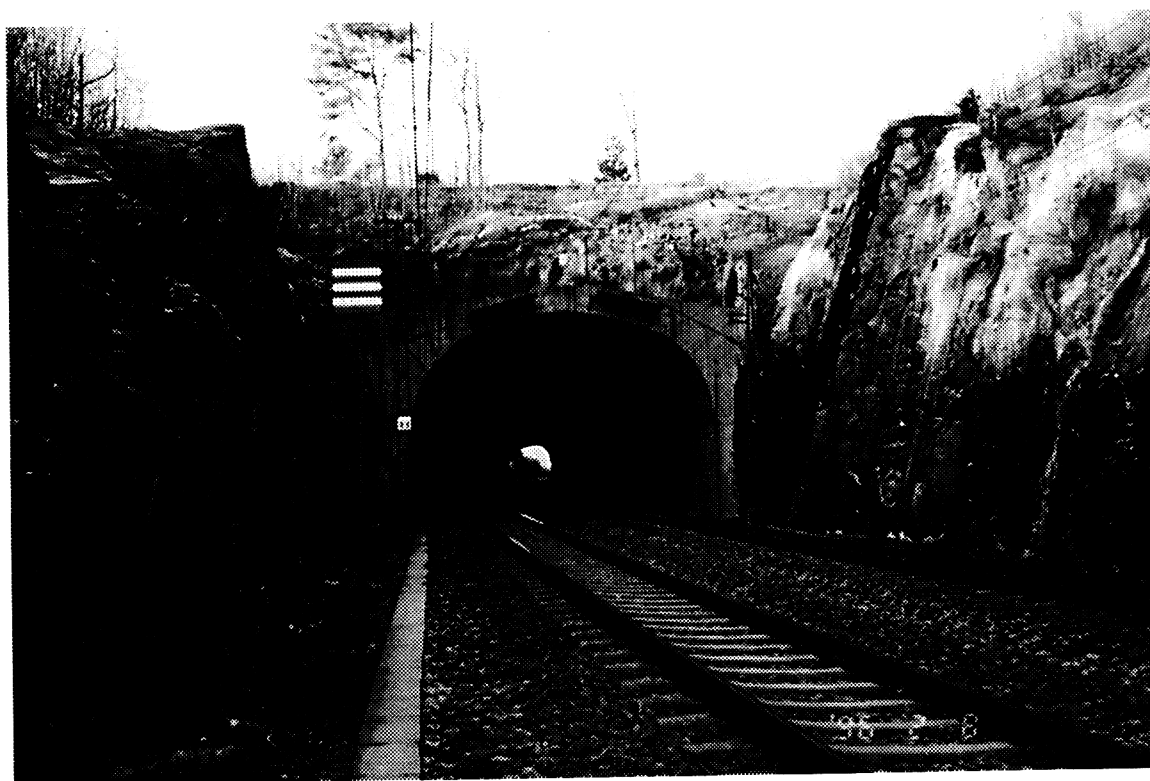
Figur 4.5 S:a mynningen av Skogbytunneln, Halmstad-Brännarp.  
*South mouth of the Skogby tunnel, Halmstad-Brännarp.*

Tunneln är en 215 m järnvägstunnel för dubbelspår längs sträckan Halmstad-Getinge. Sprutbetongtjockleken är 60-135 mm beroende på bl.a. armeringsförhållandet. Vanligast är 80-100 mm och nätarmering. I vissa partier kompletterat med armeringsjärn  $\phi 12$  mm. Taket är också bultat.

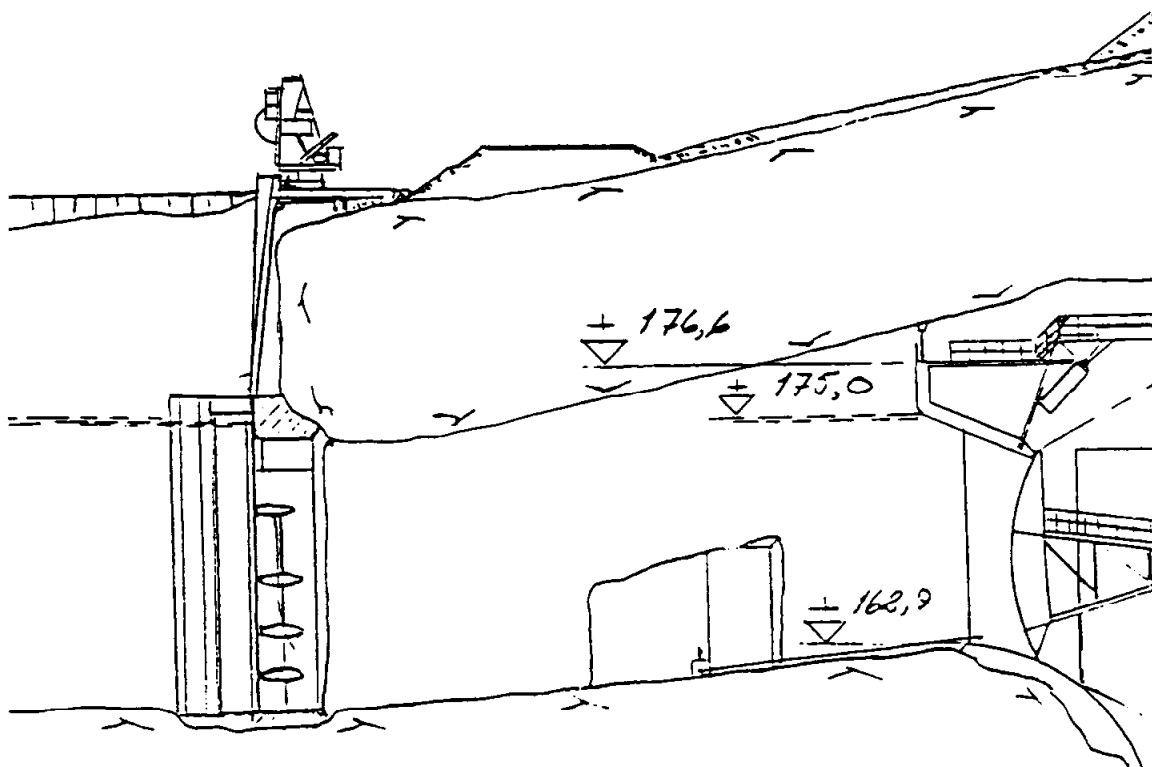
Figur 4.7 Schematisk bild över intagstunnlar för aggregat G4 vid Stornorrfors kraftstation.  
*Skeleton sketch over headrace tunnel for unit G4 in the Stornorrfors power plant.*

Vid intaget till aggregat G3 fanns stålfiberarmerad sprutbetong med fibrer av typen Hörle. Prover på utstickande fibrer har tagits. Karbonatiseringsdjupet kontrollerades och konstaterades vara mindre än 1 mm. Inga spår av klorider kunde heller hittas. Inga bompartier i tak eller på väggar i de undersökta delarna. Utstickande fibrer är korroderade men någon mm in i sprutbetongen är de opåverkade. Gamla provplatser för kontroll av vidhäftning in situ kunde ses.

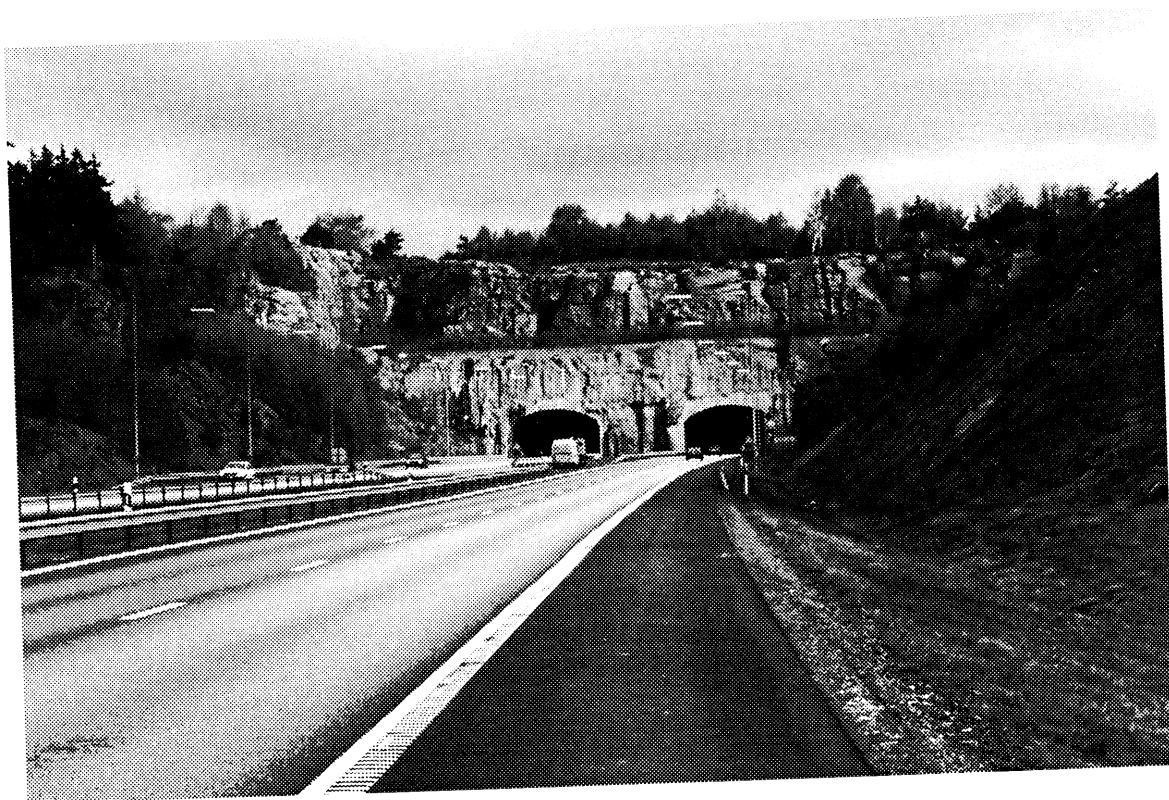
Figur 4.9 Södra mynningen av Viskantunneln, E6 Varberg.  
*South mouth of the Viskan tunnel, E6 Varberg.*

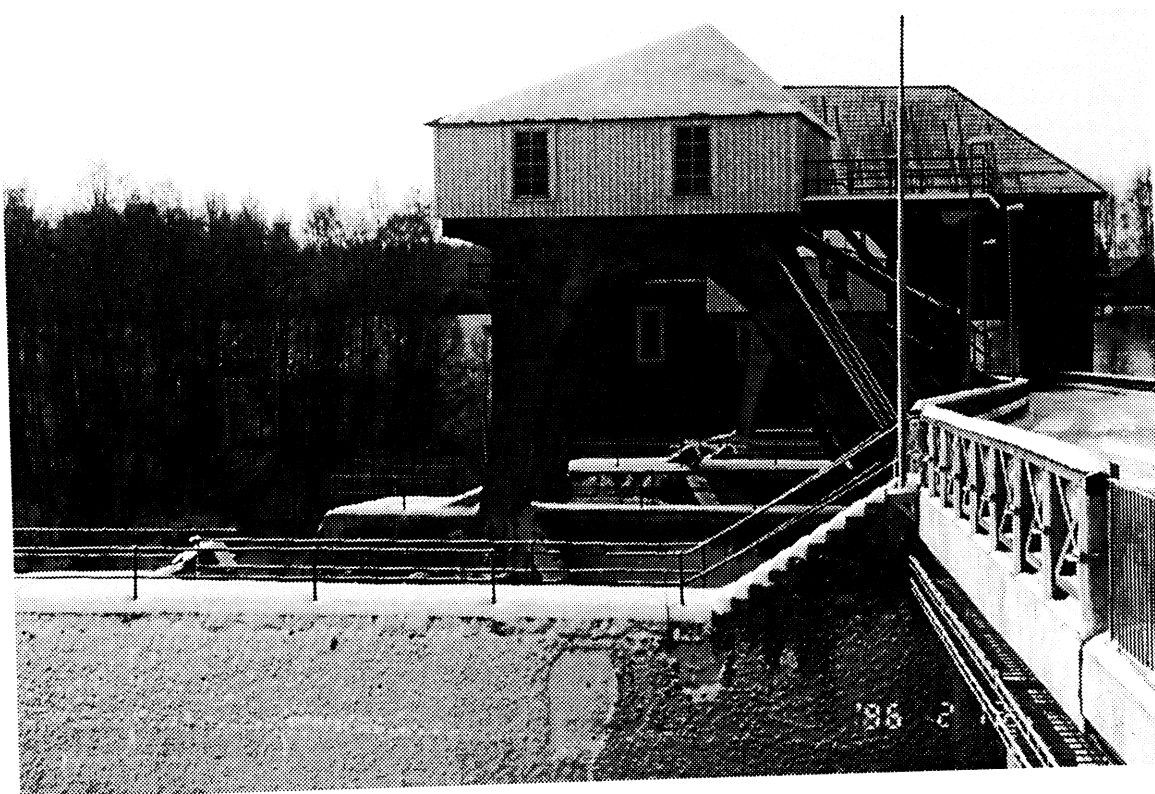
Forshuvuds kraftstation ligger vid Dalälven i Borlänge. Kranarna används för att reglera dammluckorna och byggåret för kranfundamenten är 1920 och de reparerades p.g.a. korrosion och losspjälkning av betong. Skadade partier bilades bort och ersattes med sprutbetong. I vissa delar upp till 70 mm djup och i övrigt ett tunt skikt på ca. 15 mm. Det finns två kranar, men fundamenten var olika mycket angripna och endast ett av dem har reparerats.

Figur 4.16 Kranar vid Forshuvuds kraftstation.  
*Cranes at the Forshuvud power plant.*

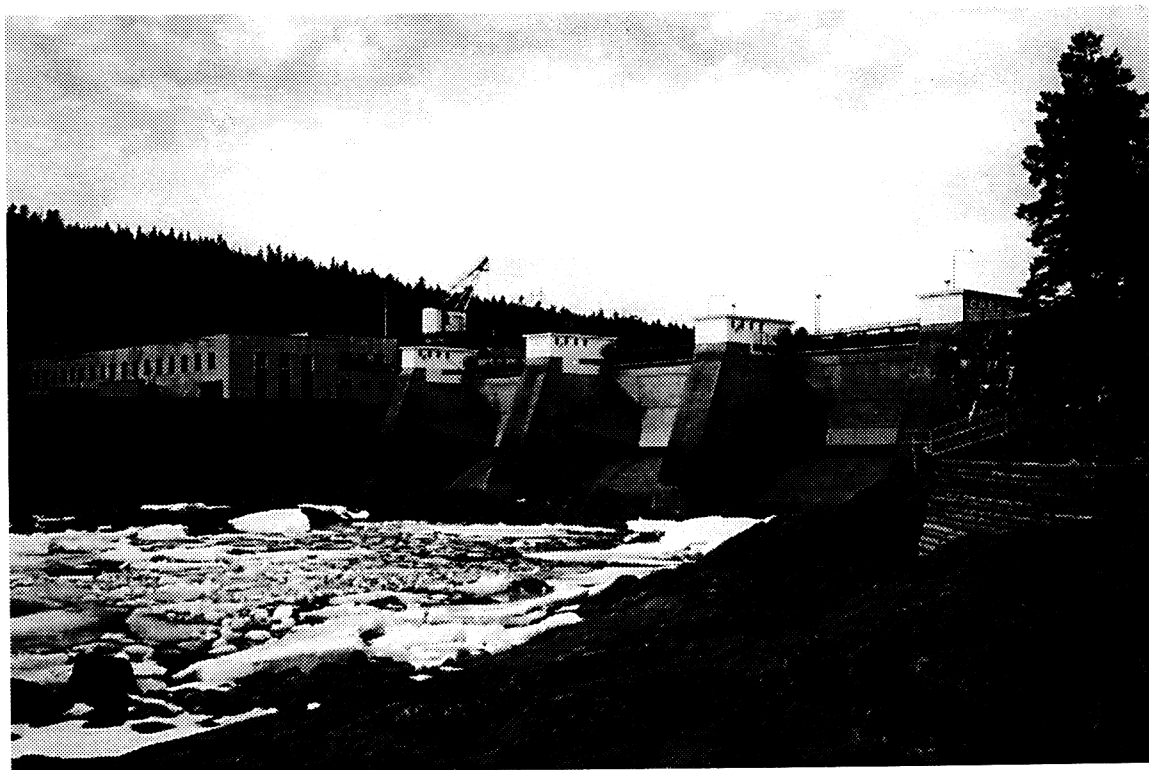
Figur 4.19 Nämforsens kraftverk, (utskov A närmast stationen)  
*The Nämforsen power plant, (spillway A closest to the plant)*

Vid skibordsreparationerna vattenbilades den gamla betongen bort före sprutning. Eftersom sprutningarna utfördes i Januari byggdes tält över skiborden och dessa varmhölls. Sprutbetongen applicerades i ca. 50 mm tjocklek uppifrån dammluckan och ner längs skibordet på en bredd av ca 4m. Mellan de fyra skiften användes en avstängare som efter borttagning lades igen. Vid utskov C provade man också att stålglätta ytan efter sprutning, men avbröt detta efter misstanke om att vidhäftningen skulle försämrats.

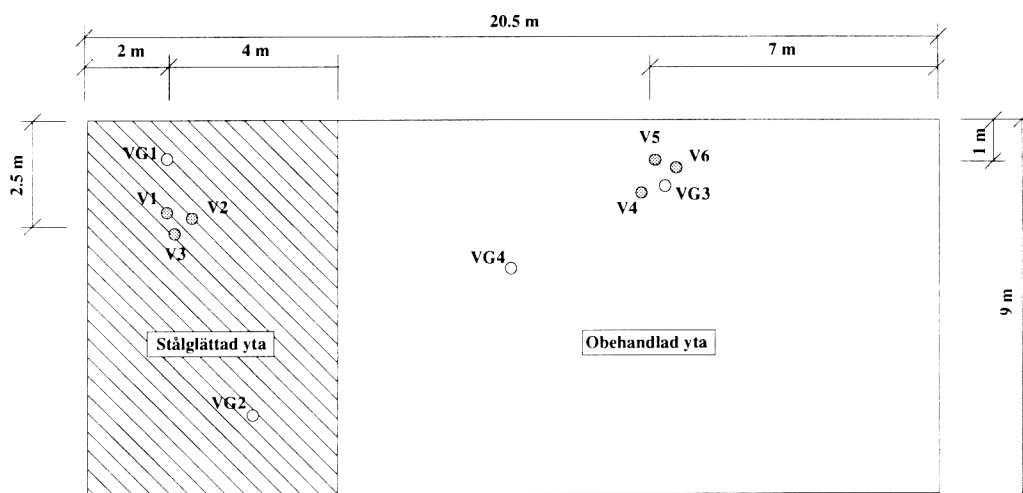
Efter byggnationens avslutande utfördes provningar av vidhäftningshållfastheten på bl.a. skibord C. Syftet var att jämföra resultatet mellan den del som blev stålglättad och den del som ej stålglättades. Därför beslutades det om en uppföljning av resultaten nu 6 år efter tillverkning. Resultaten av de två undersökningarna presenteras i tabell 4.8 & 4.9 och provplatserna på skibord C visas i figur 4.21.

Figur 4.21 Platser för vidhäftningskontroll av skibord C, Nämforsen  
*Position for bonding strength control of spillway C, Nämforsen.*

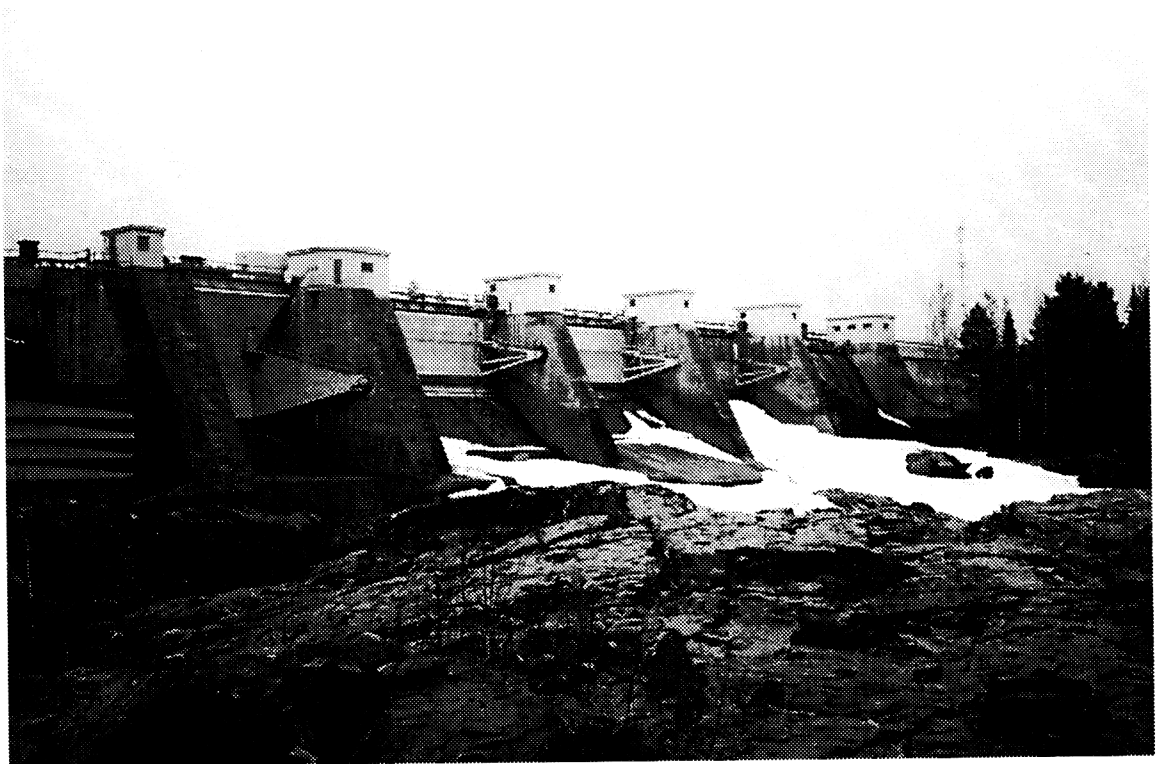
Vid okulär kontroll av skibordet kan man se att stålfibrer finns i ytan och att dessa är korroderade. Skarvarna mellan de olika sektionerna kan ses i ytan och vid kantskoningen. I sektionen längst till vänster (nedifrån sett) kan man se viss krackelering, men i övrigt endast en enstaka horisontell spricka som självläkt i mitten av skibordet.

Figur 4.22 Utskov vid Stadsforsens kraftstation, Indalsälven  
*Spillways at the Stadsforsen power plant, in the river Indalsälven*

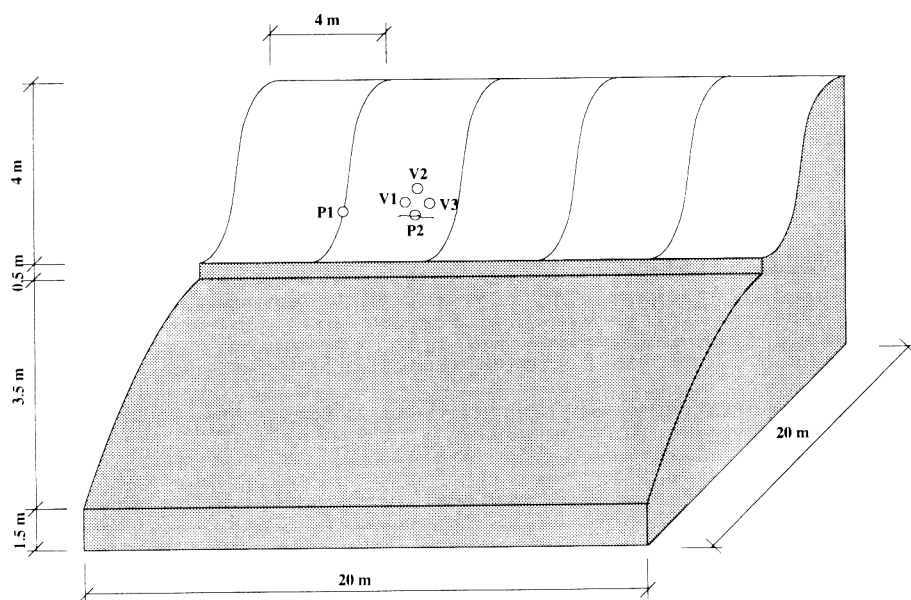
Figur 4.23 Skiss över skibord C och platser för provtagning, Stadsforsen.  
*Sketch over spillway C and positions for testing, the Stadsforsen power plant.*

Kärnbörning och kontroll av vidhäftningshållfasthet utfördes med lägen enligt figur 4.23. Resultaten av vidhäftningkontrollen redovisas i tabell 4.10.
