# REPARATION AV SKYDDANDE YTSKIKT

RAPPORT 2015:195

# **Reparation av skyddande ytskikt som har skadats under drift**

Repairing of protecting surface deposits damaged  
during operation

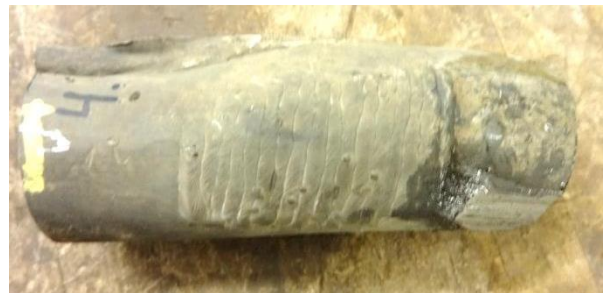
Bild 4:2. Undersökt prov från högra reparationen i bild 4:1.

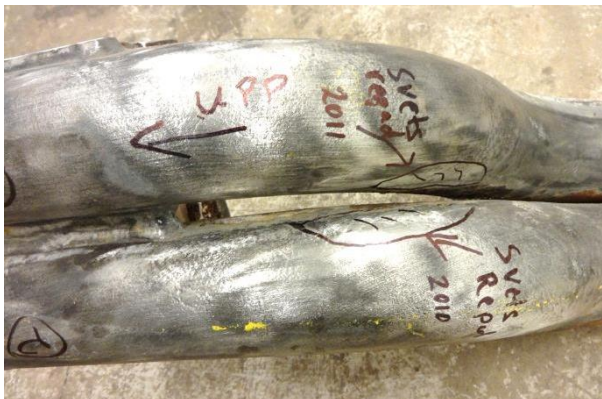
Bild 10:1. Läge för svetsreparationer är markerad i den översta tuben.
