## Skador på mantelrörskarvar

## SKADOR PÅ MANTELÖRSKARVAR

Värmeforsk projekt H1-464

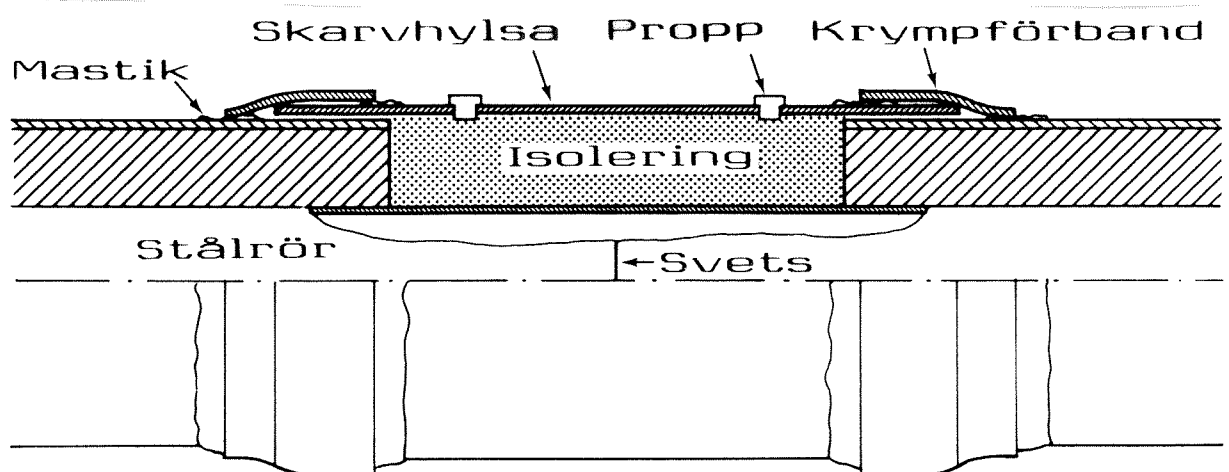
Figur 7

De mantelrörskarvar som undersökts har krympförband som ändtätningar. Adhesivet mellan kulvertens mantelrör och krympbandet har varit en mastik med mjukningstemperaturen cirka 35°C. Mastikens tjocklek har varit cirka 1 mm, se fig 7.

Principskiss av krympförband på en mantelrörskarv.

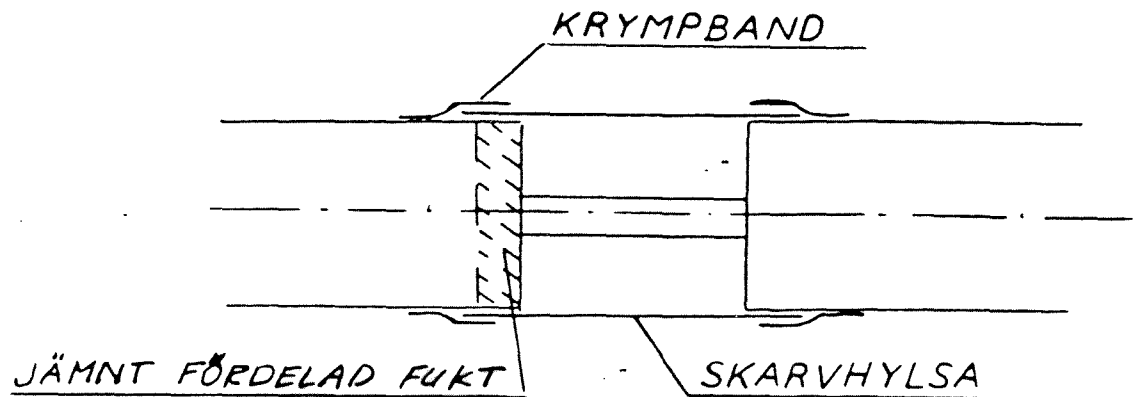
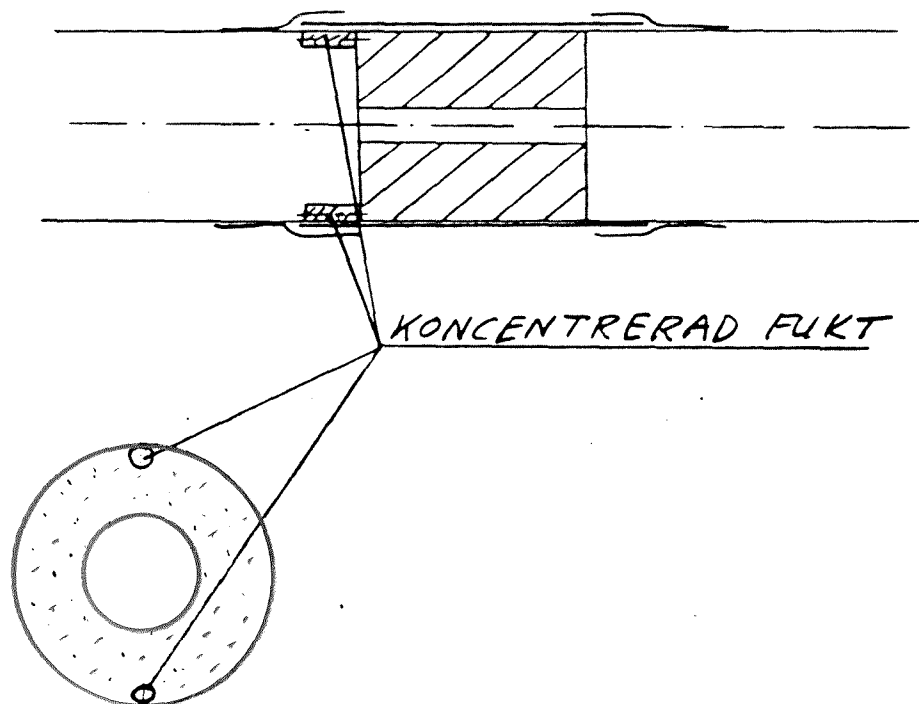
Figur 9

- 1) Krympning med krympband eller krympmanschetter på skarvhylsor före skumning av muffen.

- 2) Som 1) men skummas först och krymps sedan.

Olika typer av skarvning och fuktförekomst.
