# Behovsstudie av polymera material i betongkonstruktioner

Elforsk rapport 13:38

Thomas Blomfeldt, Petter Bergsjö

Feb 2013

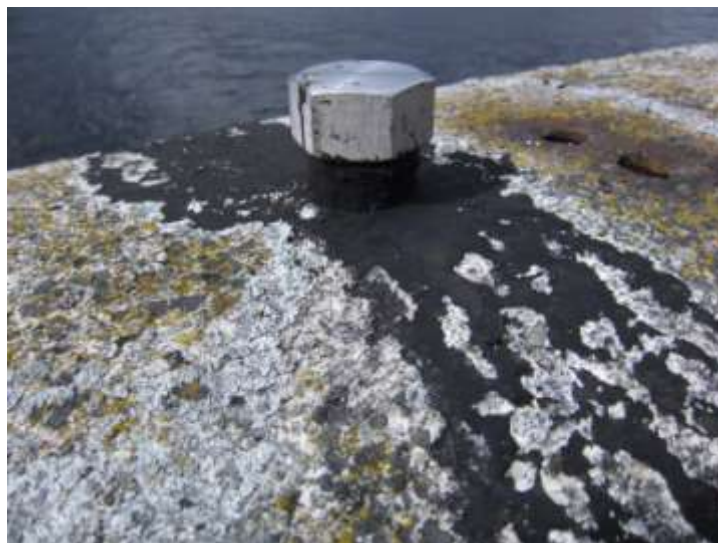
Som tidigare förklarats vet man mycket lite angående statusen på fogband, eftersom de är ingjutna i betongen. PVC fogbanden sätts ofta två och två (den andra med syfte att täta om den första läcker). Området mellan fogbanden tätas extra med bitumenmassa som är ett bindemedel bestående av kolväten figur 4.2. Med syfte av att förbättra egenskaperna hos bitumen används ofta

**Figur 4.2.** Plats där man fyller på bitumenmassan mellan fogbanden, den svarta massan är bitumenmassan.

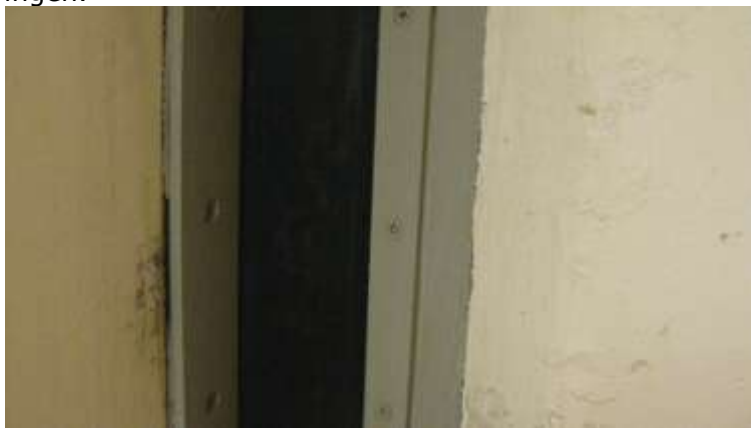
Byggnader runt inneslutningen är inte fast anslutna mot reaktorinneslutningen. Konstruktionsmässigt så finns det en spalt mellan byggnaden och inneslutningen för att kunna tillåta en viss rörelse hos respektive byggnad utan att påverka de andra. Samtliga byggnader är separerade och indelade i olika brandceller för att undvika spridning av vatten, ånga eller brand. För att kunna uppnå detta har man en avtätning med ett gummimembran mellan de olika byggnadsblocken (figur 5.5). Innanför gummimembranet finns brandklassad isolering (mineralull) för att

**Figur 5.5.** Membrangummitätning mellan betongblock på O3. Avtätningen används för att separera spalten som finns mellan reaktorinneslutningen och andra konstruktioner och ska fungera som skydd för vatten och ånga. Innanför avtätningen finns en brandisolering som ska förhindra spridning av brand till andra block.

OKG planerar att byta de gamla gummiavtätningarna mellan betongblocken och håller just nu på att utvärdera vilka alternativ som finns till dagens avtätning.

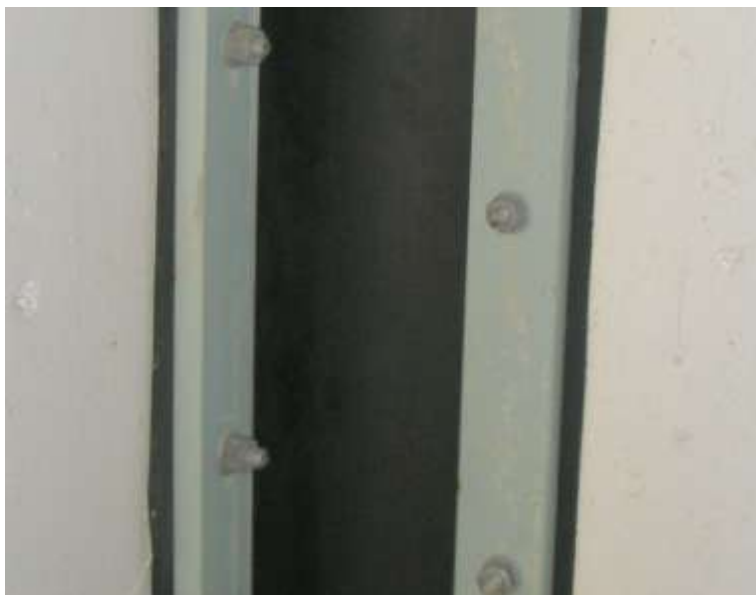
Även Forsmark har gummiavtätningar mellan reaktorinneslutningen och övriga byggnader för att kunna separera rörelserna mellan byggnaderna, se Figur 5.9.

**Figur 5.9.** Gummiavtätning mellan reaktorbyggnaden och övriga byggnader.  
Den här gummiavtätningen satt i F2

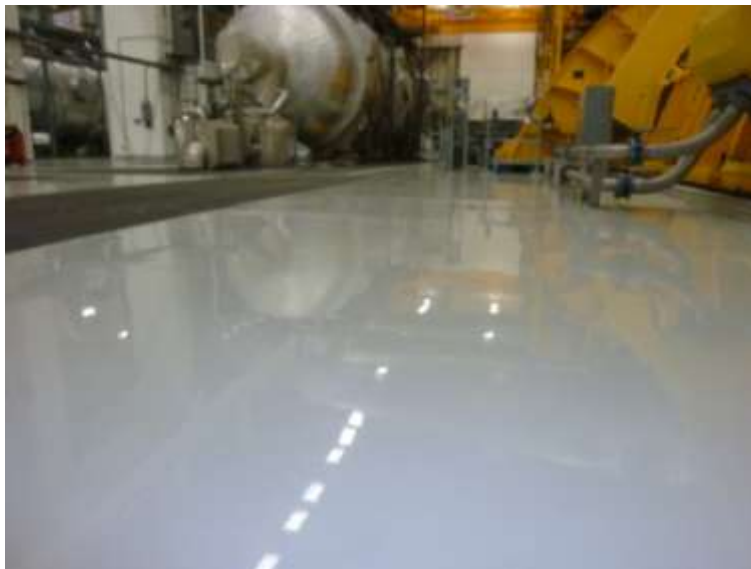
Ringhals har flera polymera komponenter som är relevanta att ta upp för projektet. I R1 har man ersatt eller börjat byta ut fogar som innehållit PCB (polyklorerade bifenyler). PCB är giftigt och är helt förbjudet att använda sedan 1978. Totalt kommer 8 000 m PCB fog att ersättas. Fogmassorna idag är funktionsdugliga och är av typen Momenitive SCS 9000 SilPruf NB som är en silikonbaserad fog. Från underhållssidan vill man kunna få en uppfattning om när de måste ersättas för att kunna underlätta planeringen av underhållet. Ringhals har jobbat mycket med att underhålla epoxibeläggningar. Man har tagit fram metoder för att underhålla och hittat produkter som fungerar på stora fria ytor, t.ex. i turbinhallen (figur 5.10).

**Figur 5.10.** Nymålat golv i turbinhallen på Ringhals 2.

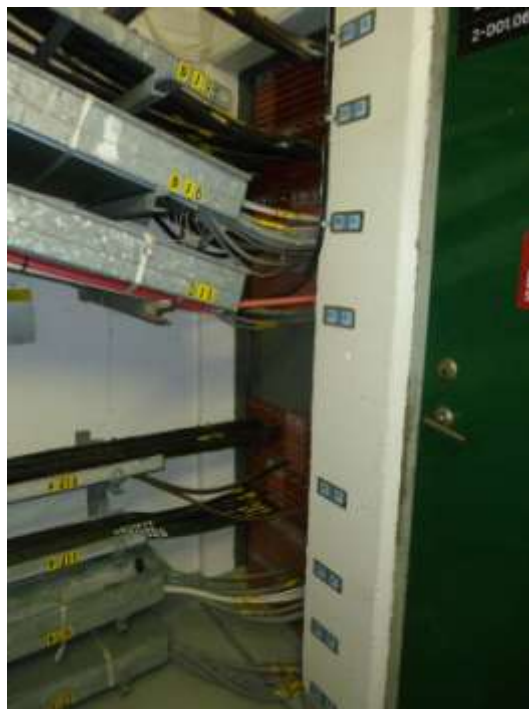
Även på Ringhals finns en stor omfattning av Brattbergstätningar i genomföringarna, figur 5.13. Även här utgör omfattningen själva problemet och en bättre rutin vad gäller deras livslängd samt när de behöver ersättas efterlyses för att minska framtida underhållskostnader. I en åldringsstudie som Ringhals gjorde på Brattbergare hade de en hög sättningsgrad vilket med största sannolikhet beror på den höga halten flamskyddsmedel i Lycron-gummit.

**Figur 5.13** En vägg med Brattbergare i R2
