# Korrosionsprovning av olika typer av bergbultar

Elforsk rapport 13:91

**Korrosionsprovning av olika typer av bergbultar**  
Corrosion testing of different types of rock bolts

KIMAB-2013-120

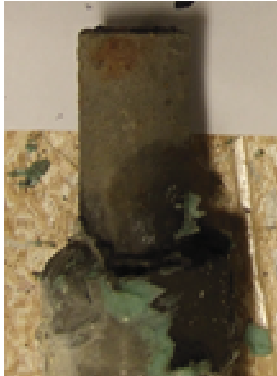
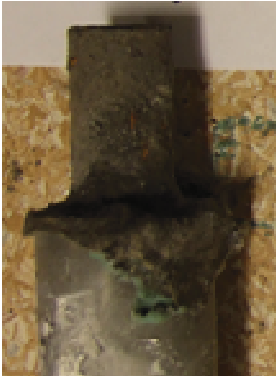
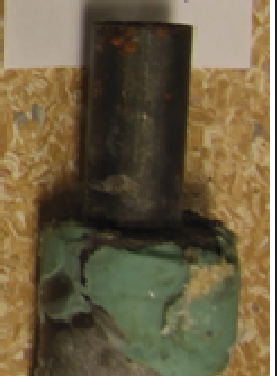
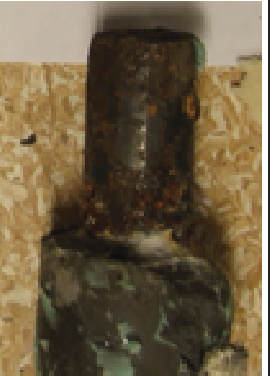
Utseendet efter ett och två års exponering i Muskö- och Äspötunneln visas i **bilaga 1** (ett års exponering) och **bilaga 6** (två års exponering). På de fria obelagda ytorna som exponerats i tunnarna förekommer rödrost och mindre frätgropar på stålytan.

| Muskötunneln | | Äspötunneln | |
|---|---|---|---|
| Utstickande ände av obelagt kolstål exponerat 1 år i tunnelatmosfär | | | |

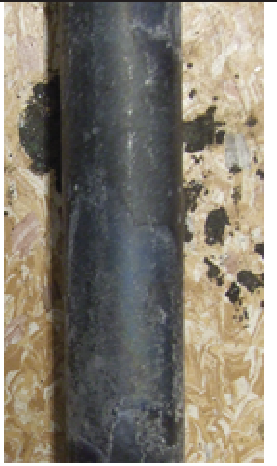
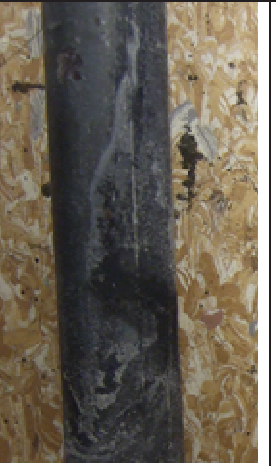
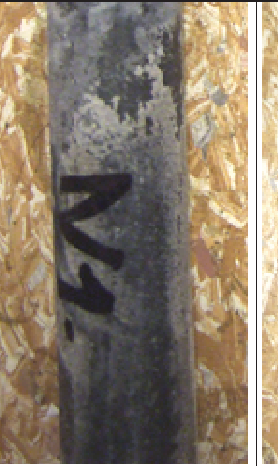
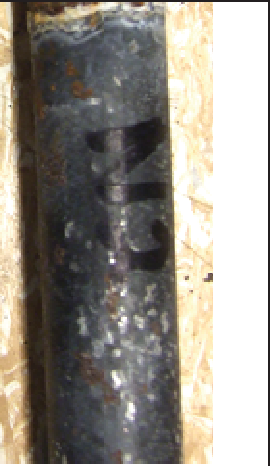
I bilagorna och tabell 13 kan man se att korrosion varken uppstått på de delar som varit ingjutna i anläggningscement eller på de ytor som exponerats fritt för vatten i berget.

| Muskötunneln | | Äspötunneln | |
|---|---|---|---|
| Obelagt kolstål exponerat 1 år ingjuten i borrhål. Bultarna har frilagts från cement före fotografering | | | |

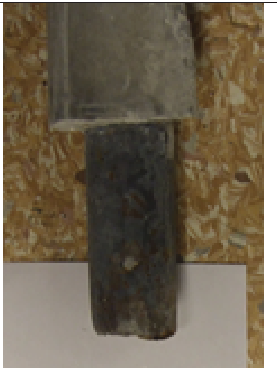
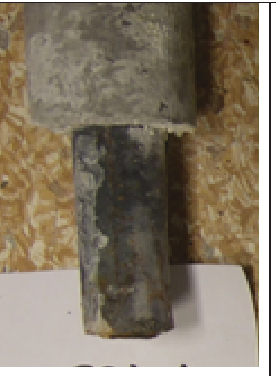
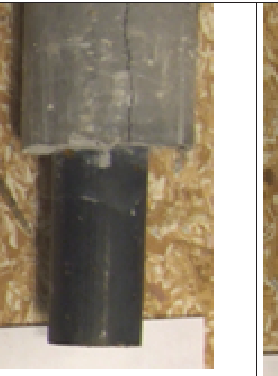
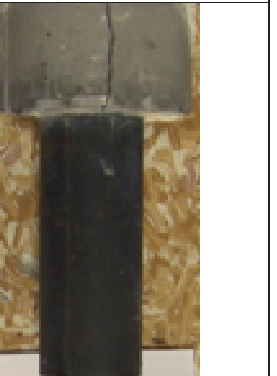
| Muskötunneln | | Äspötunneln | |
|---|---|---|---|
| Obelagt kolstål exponerat 1 år längst in i borrhål | | | |

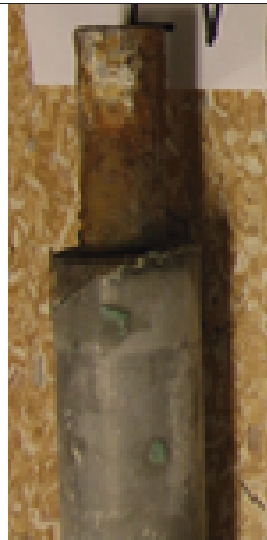
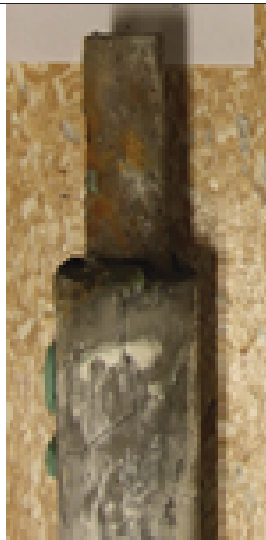
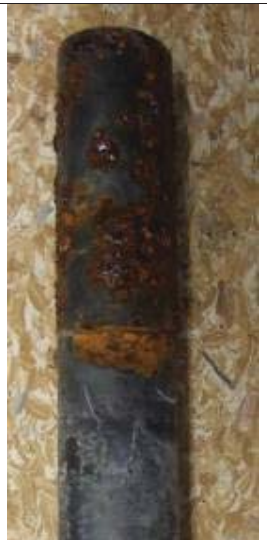
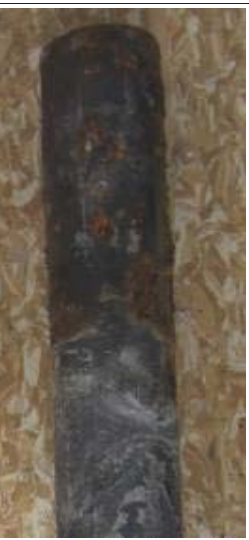
Korrosionsangreppen var betydligt mer omfattande på de NaCl-sprutade bergbultsdelarna jämfört med icke sprutade bultar. Med saltsprutning är korrosionsnivåerna i Muskö- och Äspötunnlarnas atmosfärer nästan lika höga.

| Muskötunneln | | Äspötunneln | |
|---|---|---|---|
| Utstickande ände av obelagt kolstål besprutat 1 år exponerat i tunnelatmosfär | | | |

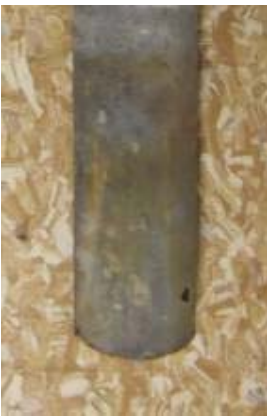
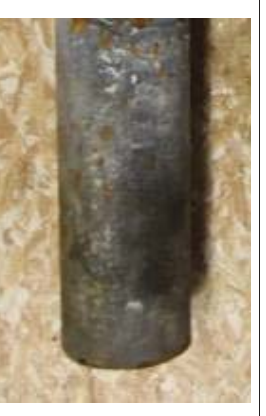
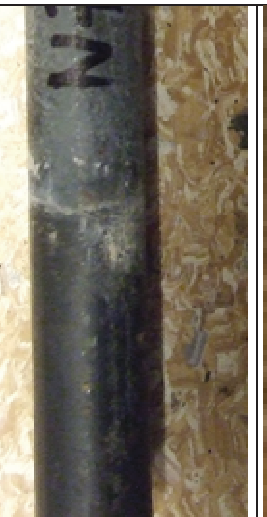
| Muskötunneln | | Äspötunneln | |
|---|---|---|---|
| Obelagda ändar som har rengjorts exponerade 1 år längst in i borrhål | | | |

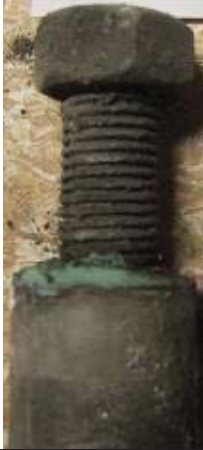
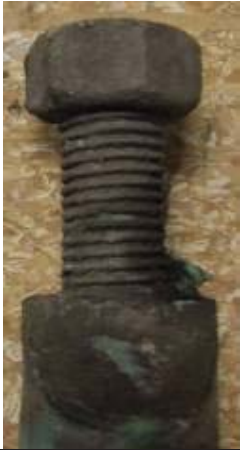
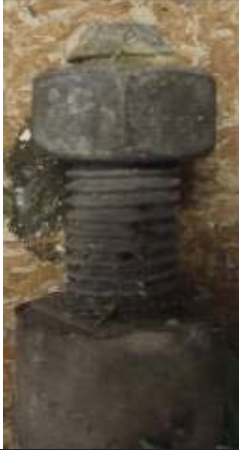
Utseendet hos varmförzinkade bergbultar visas i **bilaga 2** (ett års exponering) och **bilaga 7** (två års exponering). De utstickande delarna av de varmförzinkade ändarna i tunneln och på de fria obelagda ytorna som exponerats för vatten i berget är täckta av vitrost.

| Muskötunneln | | | Äspötunneln | |
|---|---|---|---|---|
| Utstickande varmförzinkad ände exponerad 1 år i tunnelatmosfär, utan skada | | | | |

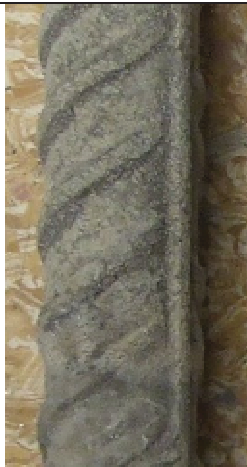
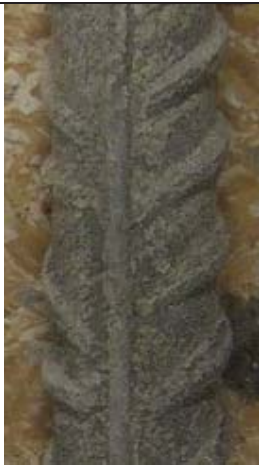
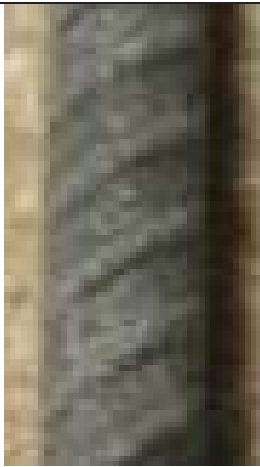
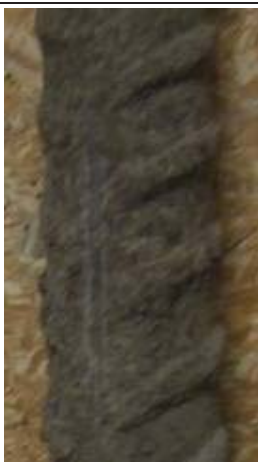
Samtliga varmförzinkade bergbultar hade god vidhäftning mellan zinkskikt och cement. Det är inte möjligt att särskilja zinkens korrosionsprodukter (vitrost) på grund av att zinkytan är mer eller mindre täckt med anläggningscement som reagerat med zinken.

| Muskötunneln | | | Äspötunneln | |
|---|---|---|---|---|
| Varmförzinkad bergbult med skada exponerad 1 år ingjuten. Bultarna har frilagts från cement före fotografering. | | | | |

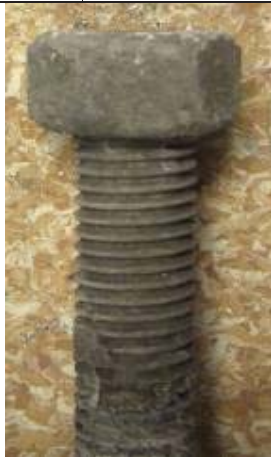
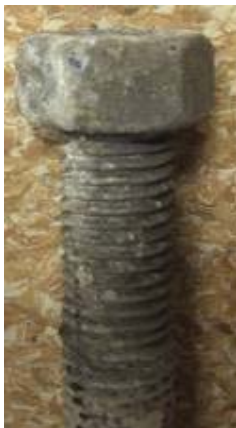
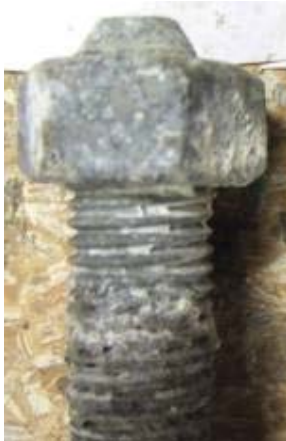
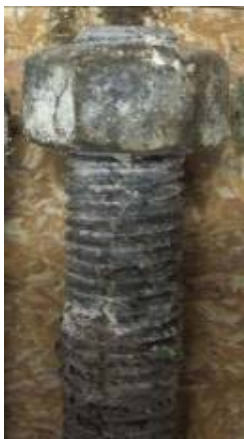
| Muskötunneln | | Äspötunneln | | |
|---|---|---|---|---|
| Utstickande ände av varmförzinkad bergbult besprutad 1 år med NaCl lösning i tunnelatmosfär | | | | |

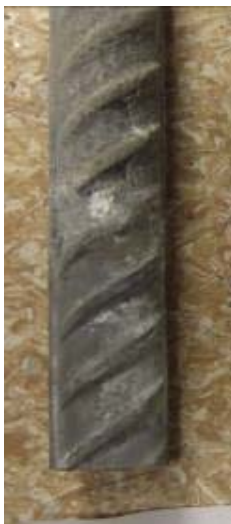
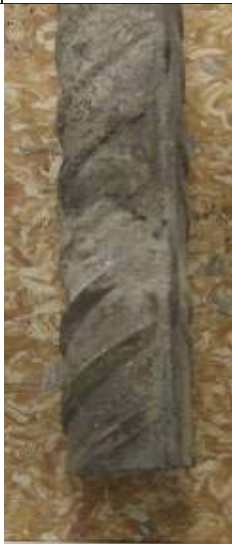
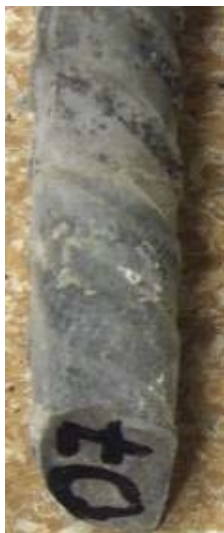
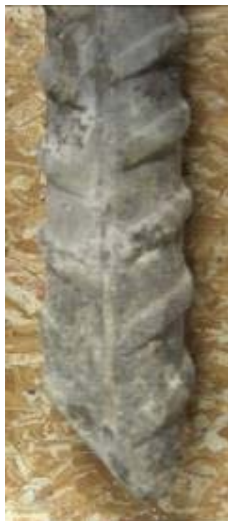
| Muskötunneln | | Äspötunneln | | |
|---|---|---|---|---|
| Varmförzinkade ändar exponerade 1 år längst in i borrhål | | | | |

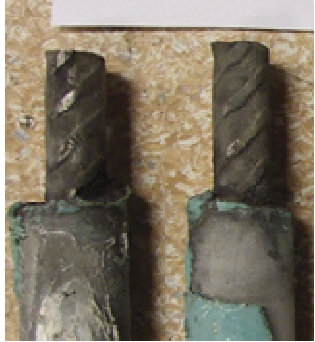
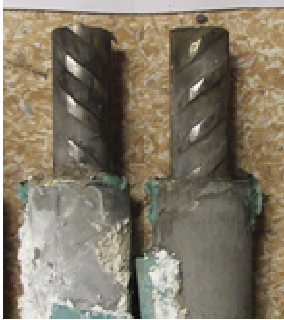
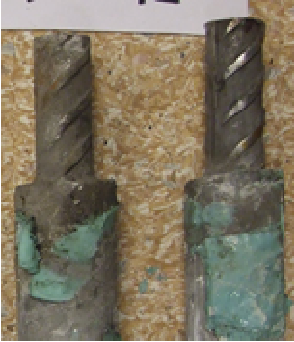
| Nr: E1 E2 EN 1.4311 | F1 F2 EN1.4362 | G1 G2 EN 1.4162 |

| Rostfria bergbultar ) exponerade ett år i Muskötunneln. | | |
| Utstickande rostfri ände | | |

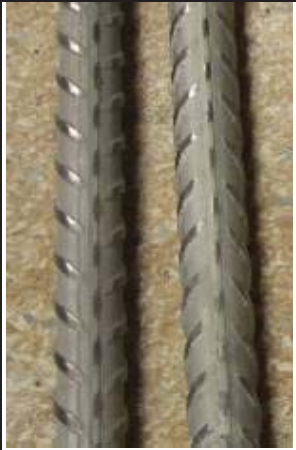
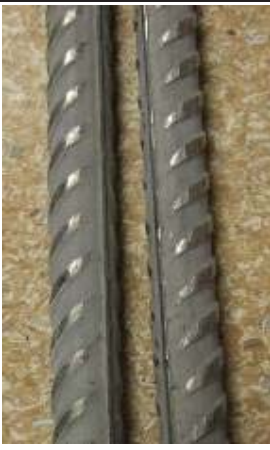
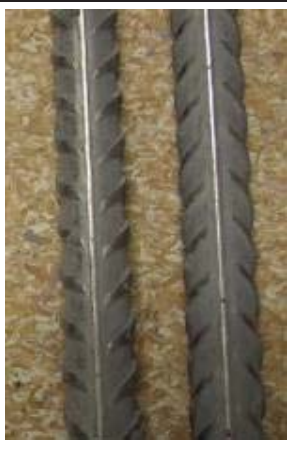
| Nr: E1 E2 EN 1.4311 | F1 F2 EN1.4362 | G1 G2 EN 1.4162 |

| Rostfri bergbult med skada exponerad 1 år ingjuten. Bultarna har frilagts från cement före fotografering. | | |

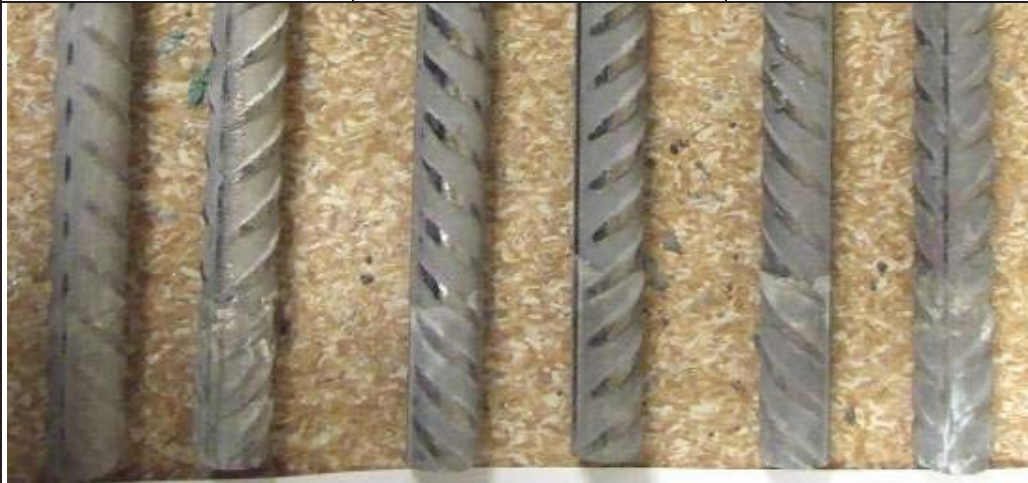
Nr: E7 E8

Rostfria ändar efter rengöring exponerade 1 år längst in i borrhål

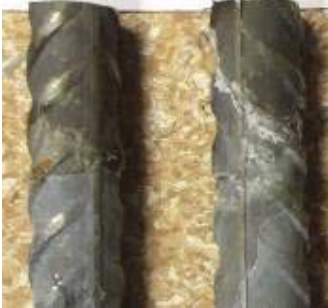
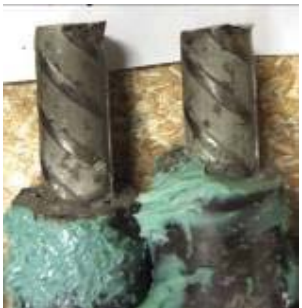
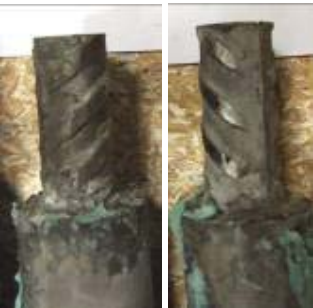
| Nr: R1 R2 EN 1.4162 | S1 S2 EN 1.4311 | T1 T2 EN 1.4362 |

| Rostfria bergbultar exponerade ett år i Äspötunneln . | | |
| Utstickande rostfri ände | | |

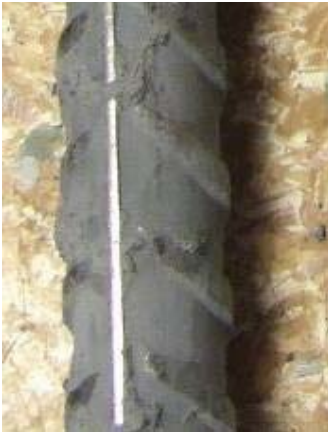
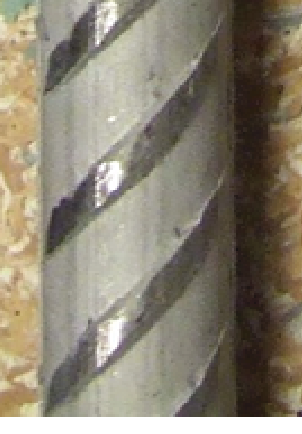
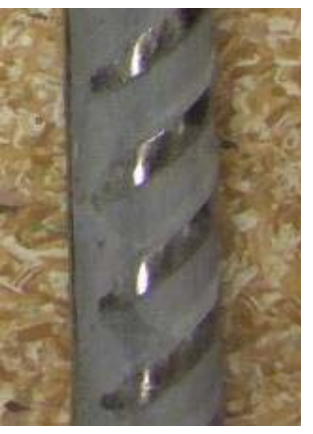
| Nr: R2 EN 1.4162 | S1 EN 1.4311 | T2 EN 1.4362 |

| Rostfri bergbult med skada exponerad 1 år ingjuten. Bultarna har frilagts från cement före fotografering. | | |

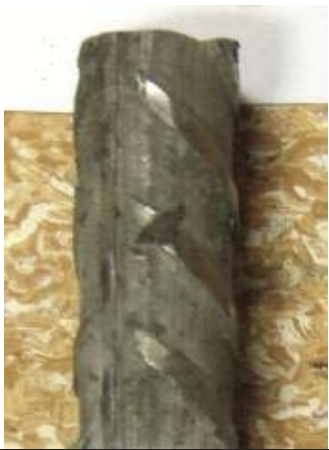
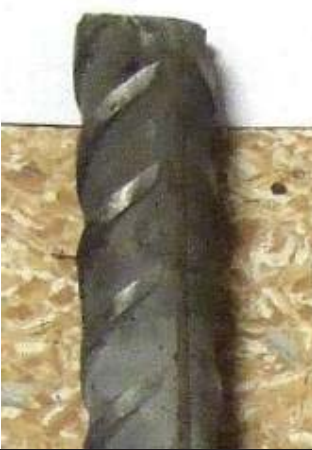
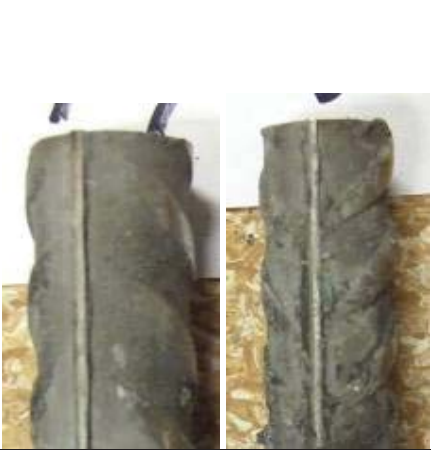
| Rostfria bergbultar av stålqualiteterna exponerade ett år i Äspötunneln. Utstickande del i tunnel har sprutats en gång i månaden med 3 % NaCl | | |
| Utstickande rostfri ände efter rengöring | | |

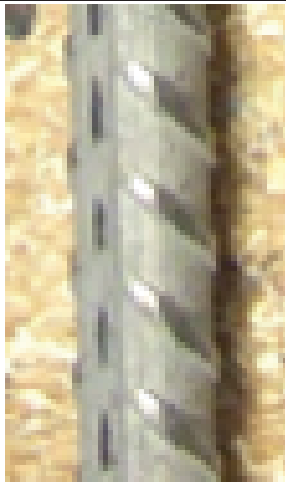
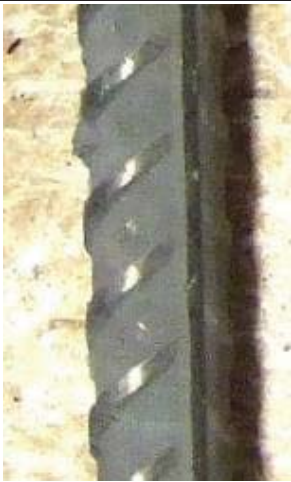
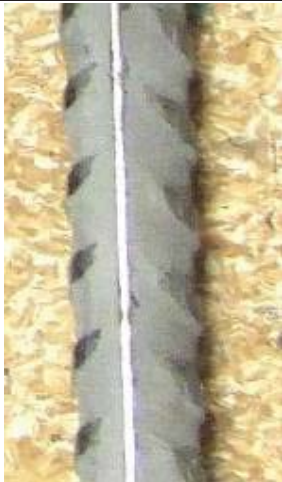
| Rostfri bergbult med skada exponerad 1 år ingjuten. Bultarna har frilagts från cement före fotografering. | | |

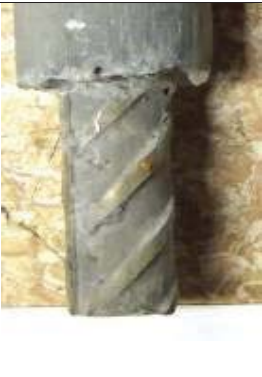
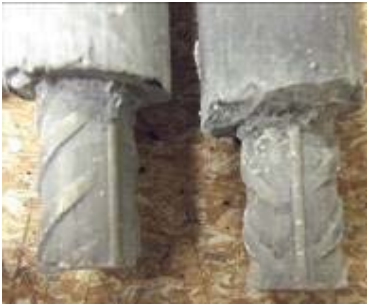
| Rostfria ändar exponerade 1 år längst in i borrhål | | |

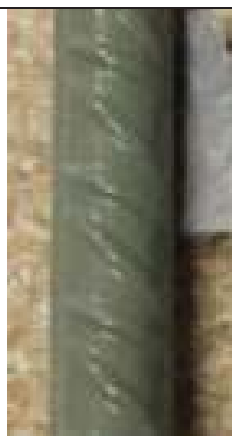
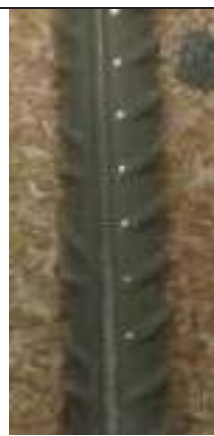
| Muskötunneln | | Äspötunneln | | |
|---|---|---|---|---|
| Epoxibelagda bergbultar med skada exponerad 1 år ingjuten. Bultarna har frilagts från cement före fotografering. | | | | |

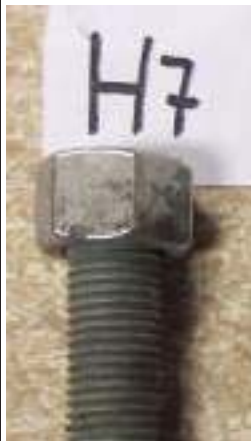
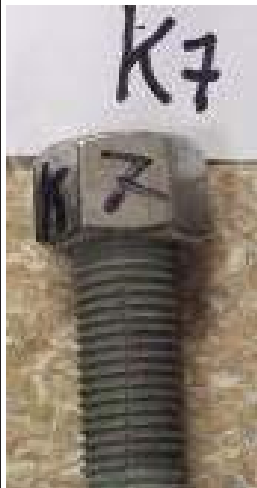
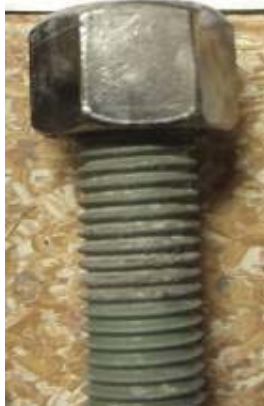
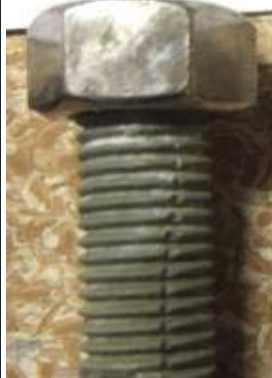
| Muskötunneln | | Äspötunneln | | |
|---|---|---|---|---|
| Utstickande ändar av epoxibelagda bergbultar från Galvano A/S besprutade 1 år med NaCl lösning i tunnelatmosfär | | | | |

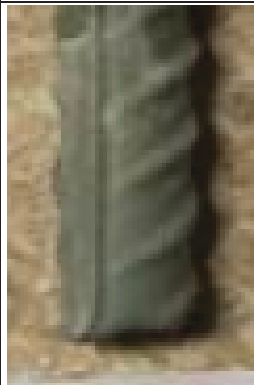
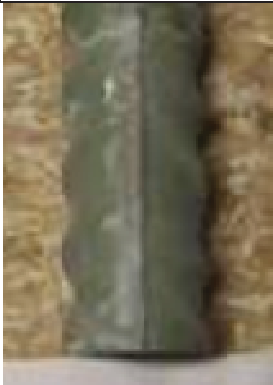
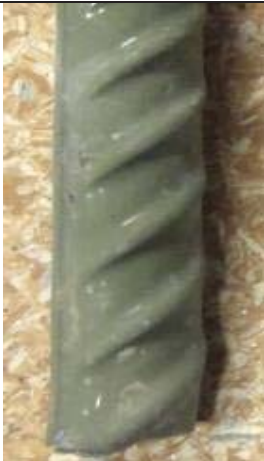
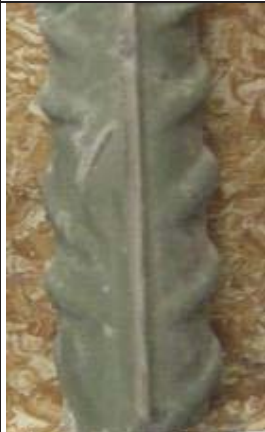
| Muskötunneln | | Äspötunneln | | |
|---|---|---|---|---|
| Epoxibelagda bergbultar ändar exponerade 1 år längst in i borrhål | | | | |

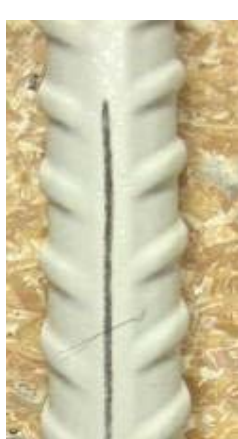
| Muskötunneln | | Äspötunneln | | |
|---|---|---|---|---|
| Epoxibelagda bergbultar med skada exponerad 1 år ingjuten. Bultarna har frilagts från cement före fotografering. | | | | |

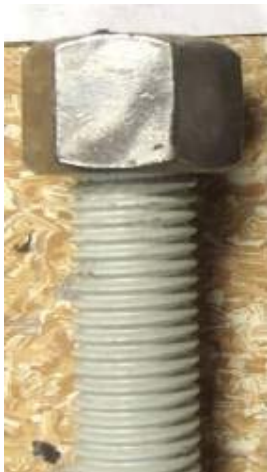
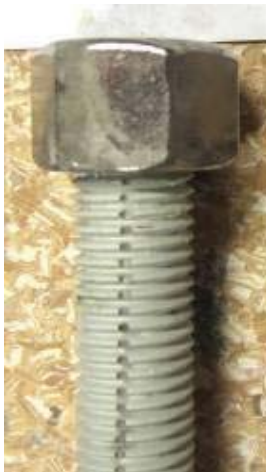
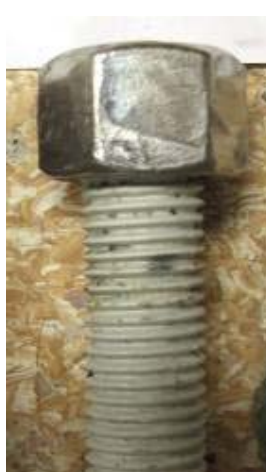
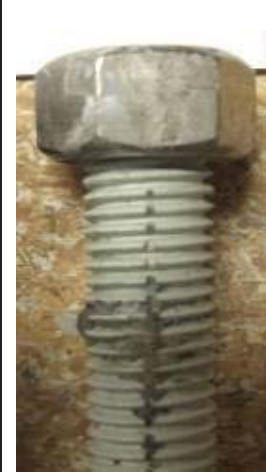
| Muskötunneln | | Äspötunneln | | |
|---|---|---|---|---|
| Utstickande ändar av epoxibelagda bergbultar från Vik Ørsta A/S besprutade 1 år med NaCl lösning i tunnelatmosfär | | | | |

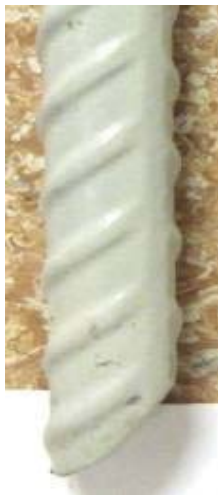
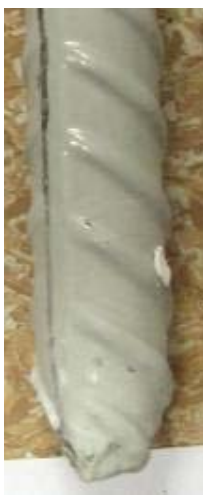
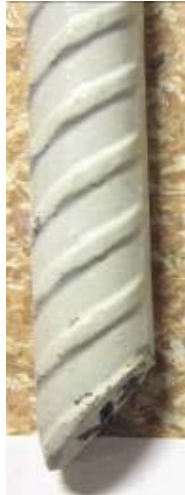
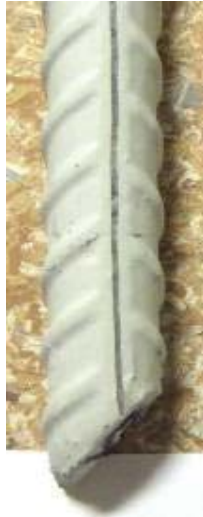
| Muskötunneln | | Äspötunneln | | |
|---|---|---|---|---|
| epoxibelagda bergbultar ändar exponerade 1 år längst in i borrhål | | | | |

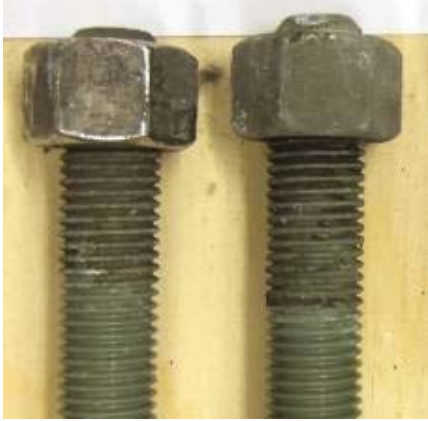
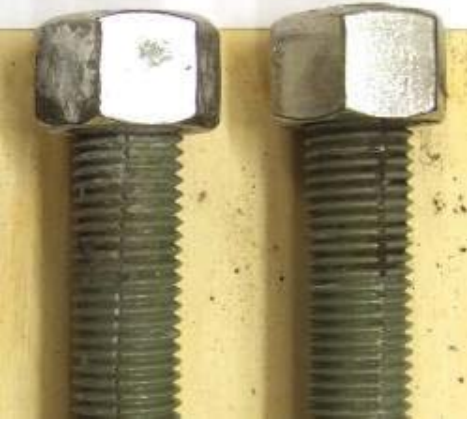
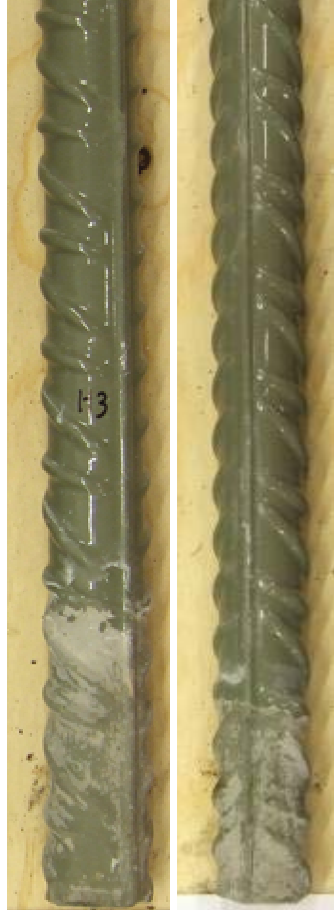
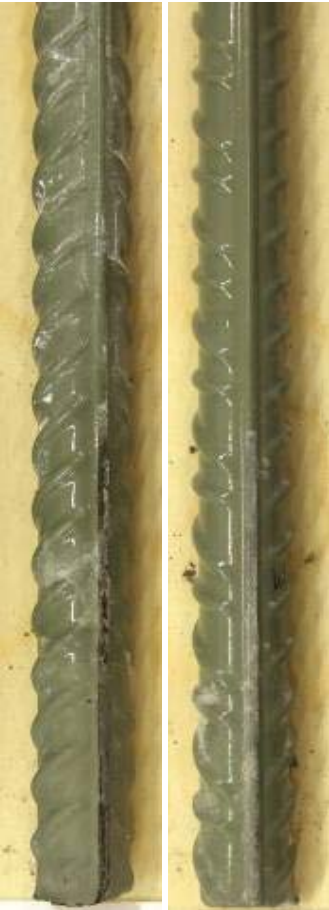
| H3 H4 från Galvano A/S exponerade i Muskötunneln | K4 K5 från Galvano A/S exponerade med skada i Muskötunneln |

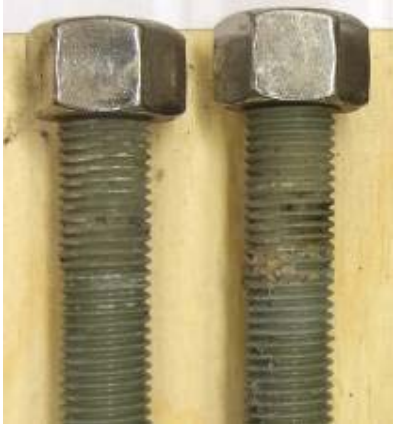
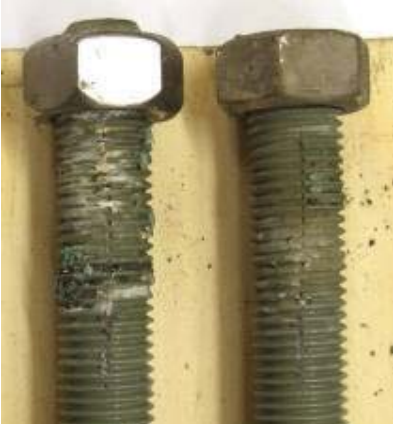
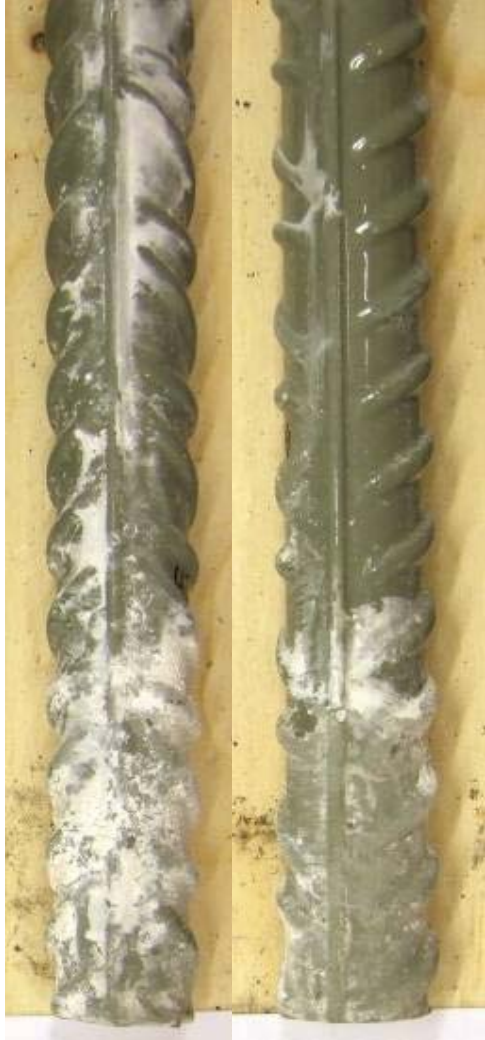
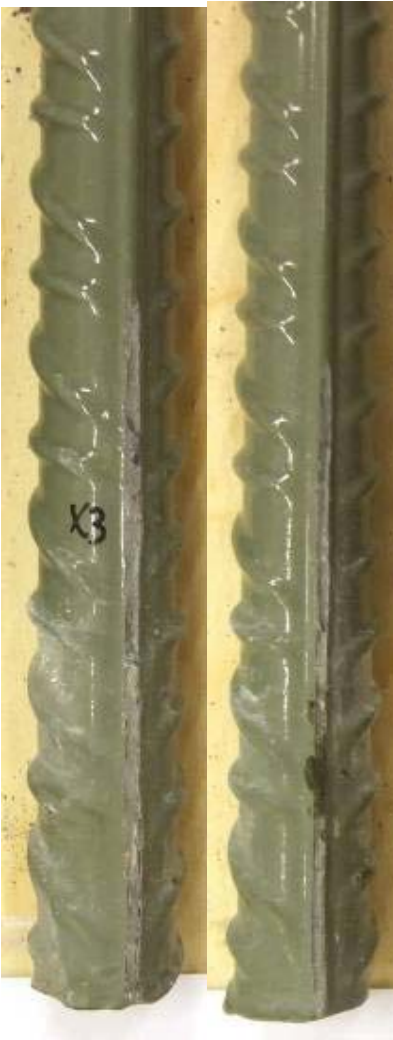
| U3 U4 från Galvano A/S exponerade i Äspötunneln | X3 X4 från Galvano A/S exponerade med skada i Äspötunneln |

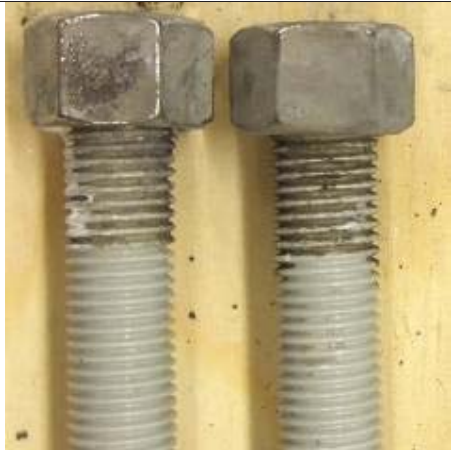
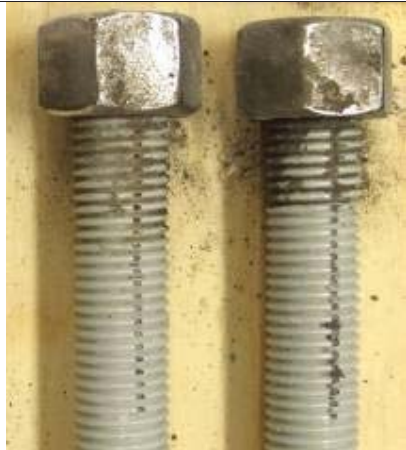
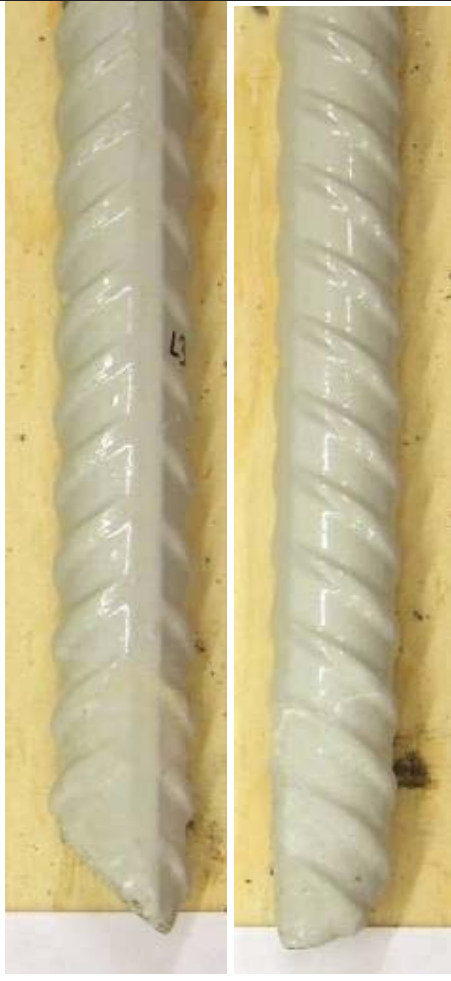
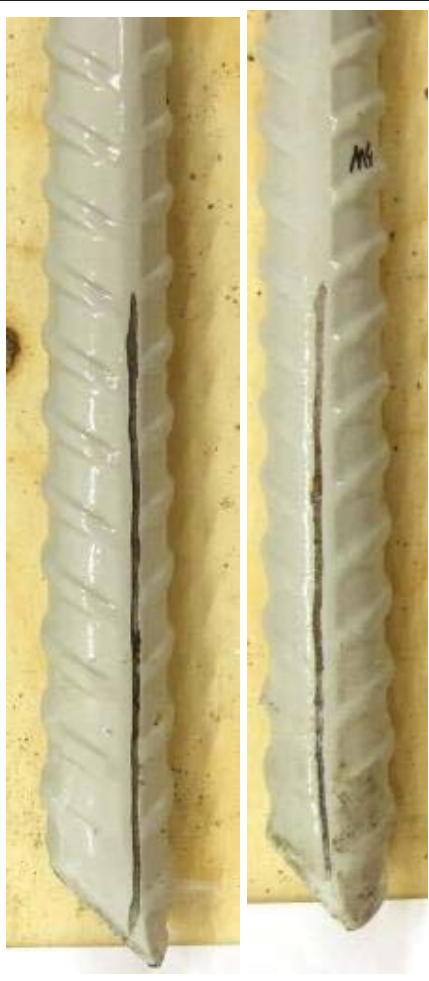
| L3 L4 från Vik Ørsta A/S exponerade i Muskötunneln | M3 M4 från Vik Ørsta A/S exponerade med skada i Muskötunneln |

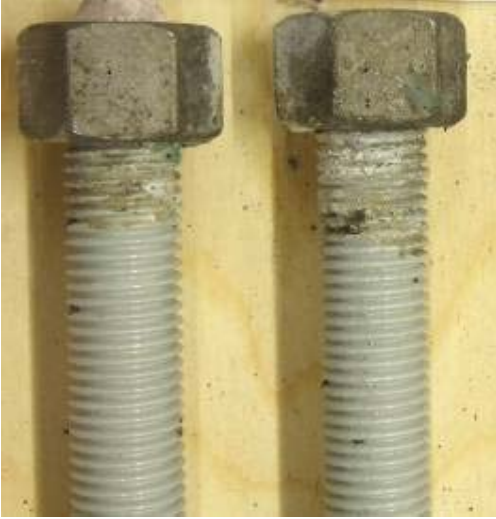
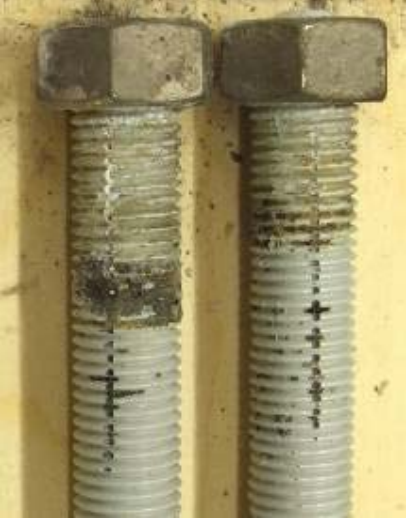
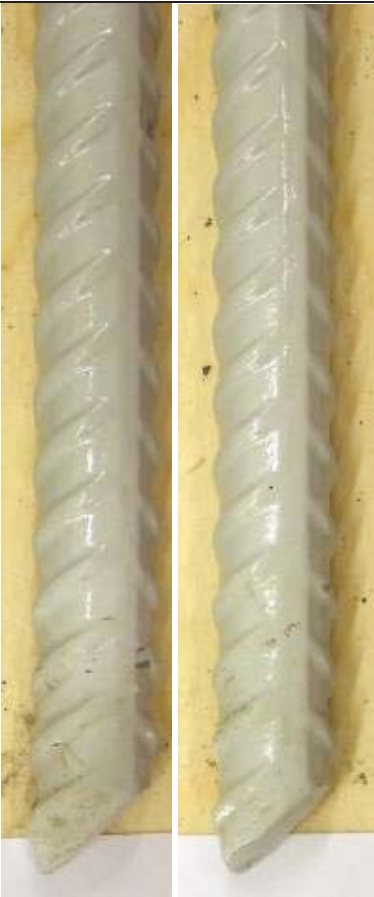
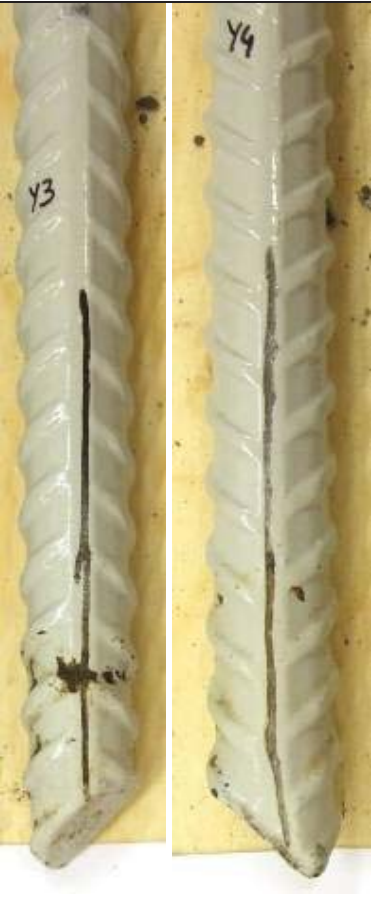
| V3 V4 från Vik Ørsta A/S exponerade i Äspötunneln | Y3 Y4 från Vik Ørsta A/S exponerade med skada i Äspötunneln |
