# REPARATIONSMETODER FÖR FYLLNINGSDAMMAR

RAPPORT 2016:333

# **Reparationsmetoder för fyllningsdammar**

Sammanställning av erfarenheter med  
relevans för svenska förhållanden

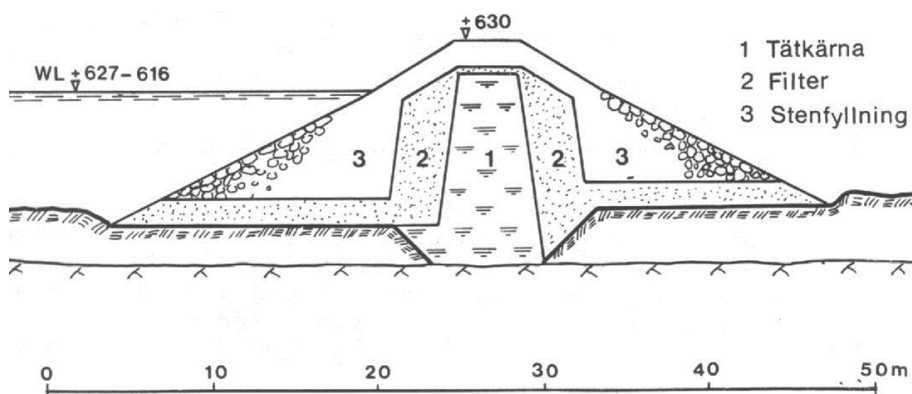
När dämningens nivå togs upp för första gången efter dammens färdigställande 1977 uppträdde ganska omedelbart läckage. De flesta av läckagen var lokaliserade till lågpartierna där dammarna är grundlagda på naturliga jordlager. Läckvattnet var grumligt av eroderat finmaterial. Undersökningar påvisade att inre erosion uppträtt.

Stenseparation kunde också konstateras både i uppströms-, och i nedströmsfilter. Till "filter" användes som ovan nämnts finare delar av sprängsten från schaktningar av tunnlar för anläggningen. Materialet var grovt och separation uppkom vid utläggningen till en sådan grad att filtret på sina ställen inte alls uppfyllde filterkraven mot tåtkärnan, jämför information om korngraderingen för nedströmsfiltret i Tabell 4.3 – 1. Håligheter fanns mellan större stenpartiklar och urspolning av finmaterial kunde konstateras. I en av dammarna noterades även filtret vara fruset under nivån för den aktuella dämningen innan reparationerna inleddes.

Figur 4.2 - 1 Juktan dammen, typsektion av dammarna vid uppförandet av anläggningen 1977.

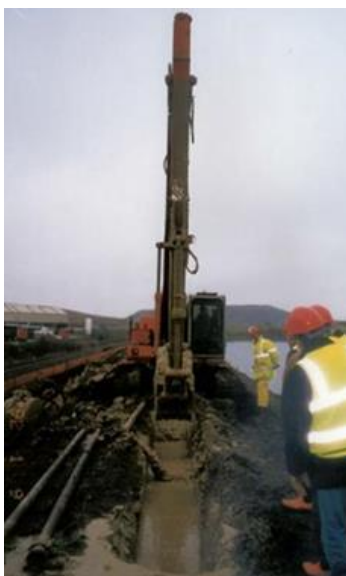
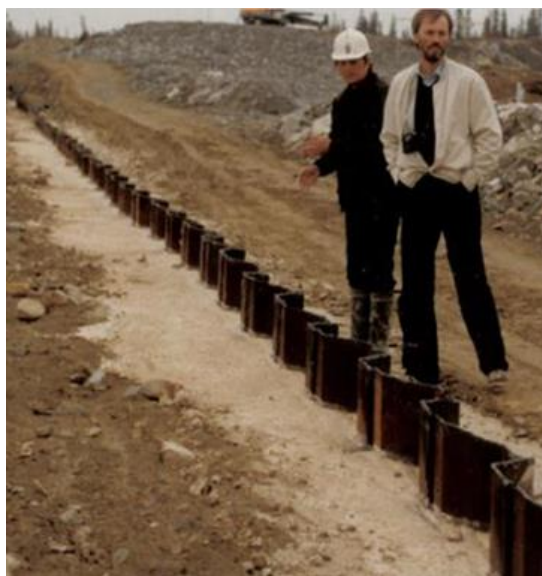
Figur 4.2 – 5 Juktan – Schakt av slits fylld med cement/bentonit-slurry och färdig 'slurry wall' med stålspons.

Krönet schaktades av för att grävmaskinen med förlängd arm skulle nå tillräckligt djup. Slitsen försågs med en stålspons för att få en god övergång till återuppbyggnaden av krönet och för att kunna slås ner i undergrunden där grundläggning var gjord på morän.

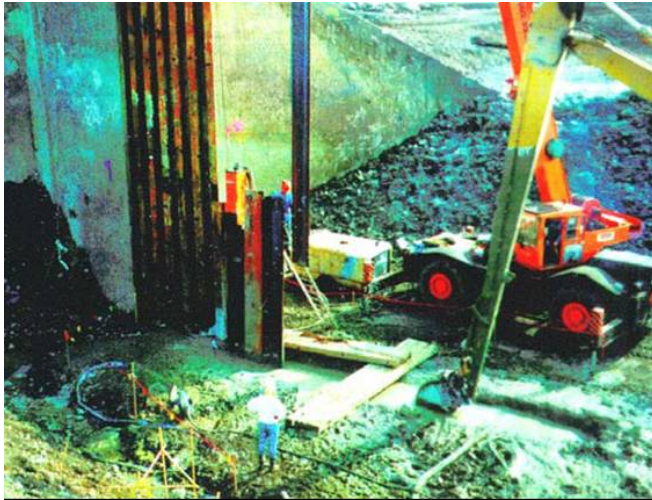
Figur 4.3 – 4 Lövön, schaktning av slurry wall och efterföljande montering av stålspons i diket.

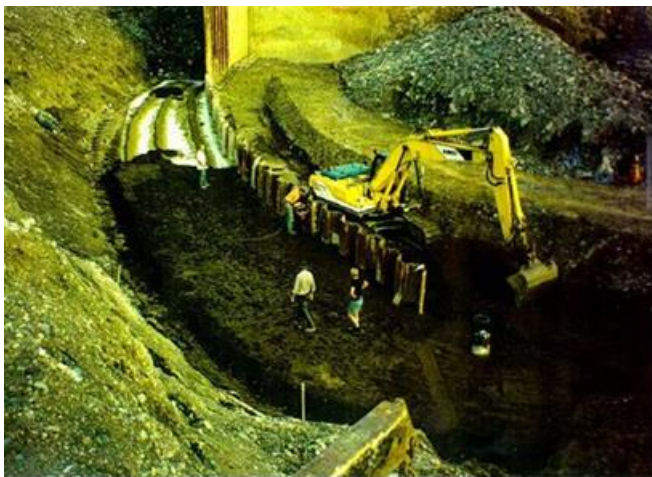
Figur 4.3 – 5 Lövön, slurry wall och montering av spons är färdigställd och uppbyggnad av traditionell dammkropp påbörjad.

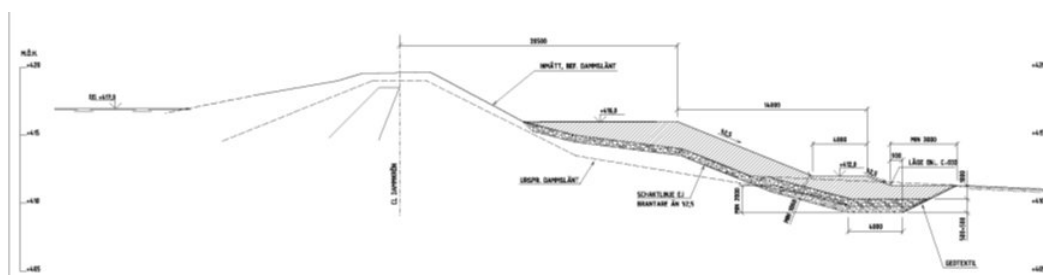
Vid provgröpsgrävning 2007 konstaterades även att krönet på dammens tåtkärna var lägre beläget än vad som framgår av det arkiverade ritningsmaterialet. Efter kompletterande fältundersökningar och utökad instrumentering under 2007, så genomfördes i ett första steg en förstärkning av nedströmsslänten med en stödbank av grovt material, se Figur 5.2 - 1. Stödbanken lades ut för att förbättra dammens erosionsbeständighet.

Figur 5.2 -1 Stödbank utlagd på nedströmssidan för att förbättra dammens erosionsmotstånd.

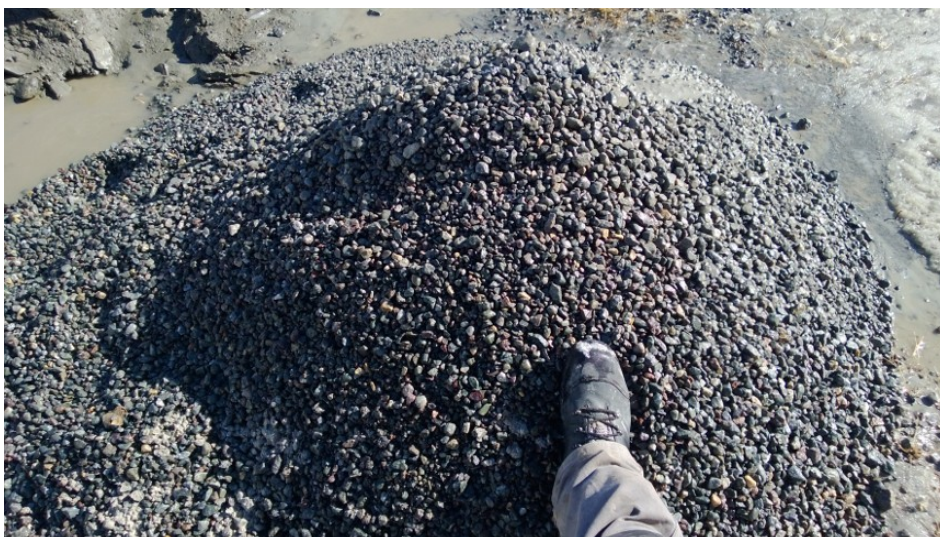
Figur 5.5 - 5 Borrhax som drivits upp på insidan av röret. Utrymmet som uppkommer på pålens utsida pga. överborrningen vid installationen fylls därigenom inte med borrhax. Vid vissa fall kan det därför vara lämpligt att injekera pålens mantelyta för att förhindra att det uppkommer en läckväg längs pålens utsida.

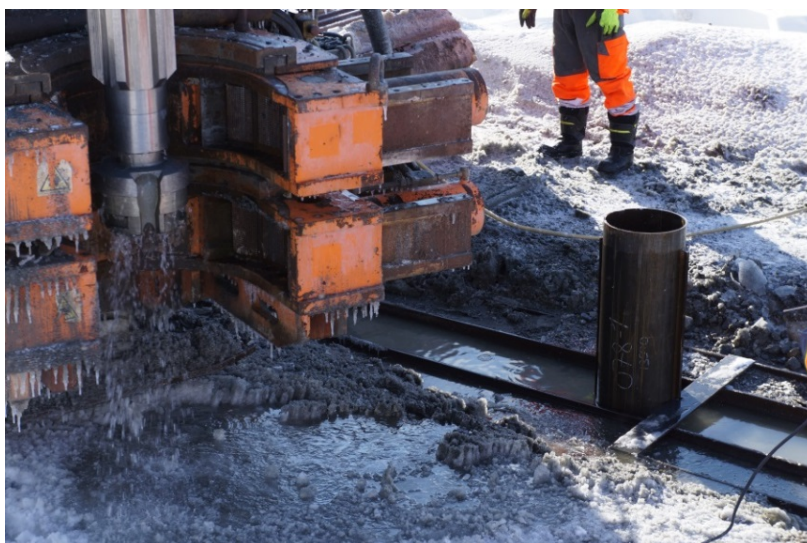
**Figur 5.5 - 6 Färdigmonterat rör innan kapning. De färdiginstallerade pålarna kapades ca 0,5 m under den blivande krönytan.**

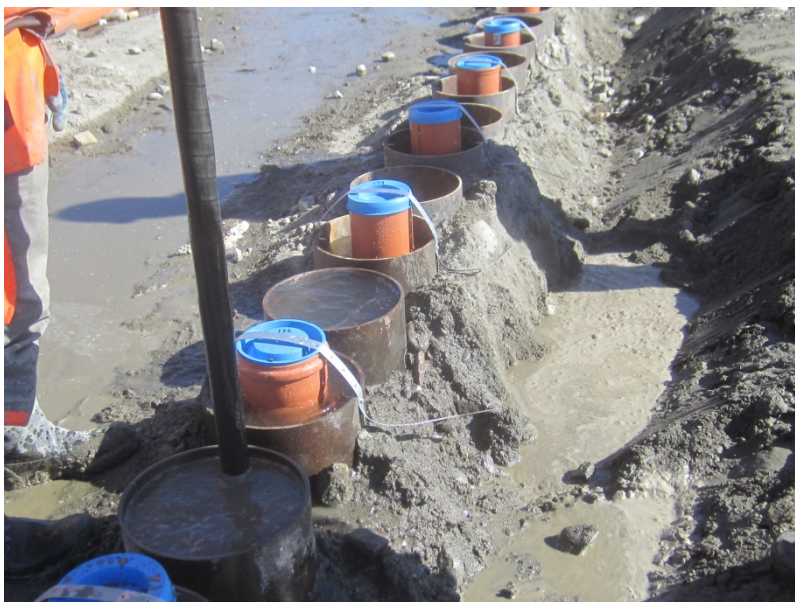
Foderrören monterades i rörpålarna då metoden för dammar var förhållandevis oprövad. Syftet med foderrören var att kunna förlänga tätningen neråt om det visade sig att den var för grund. Dvs. om det skulle visa sig vara fortsatt läckage under rörsponten. Syftet med foderrören var bl.a. att möjliggöra eventuell framtida jetinjektering under pålväggens botten efter igengjutning av rörpålarna, om detta skulle visa sig nödvändigt. Utöver dessa rör placerades ytterligare sex foderrör avsedda för vattenståndsrör för att övervaka läckaget under spontväggen efter igengjutning av rören.

Figur 5.5 - 8 Foderrör monterade i varannan rörpåle.

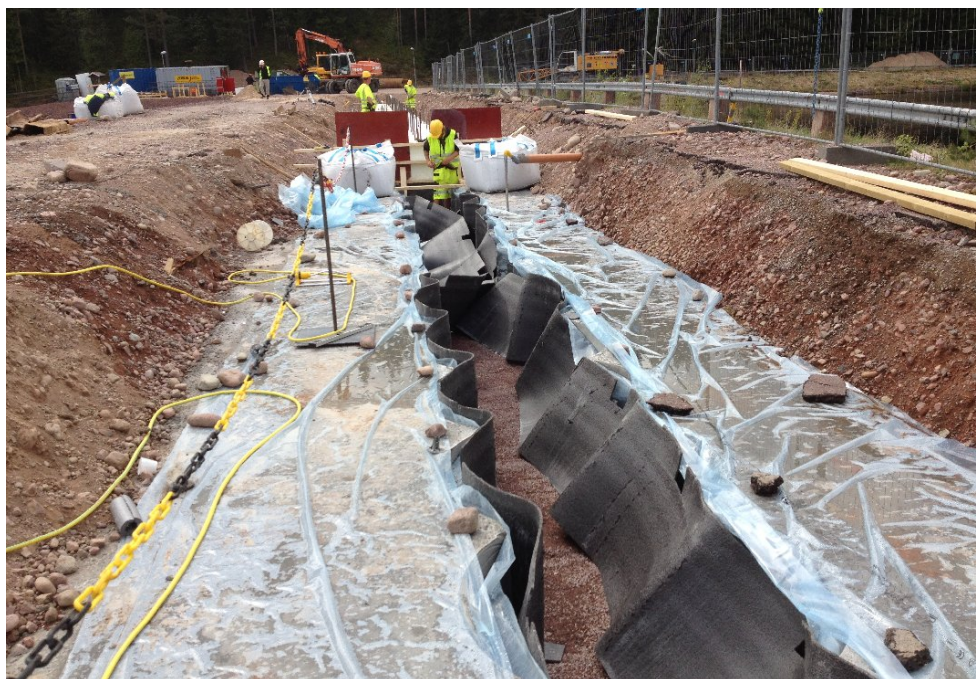
Figur 6.6 - 1 Första etappen styrbalkar gjutna och frigolitblocken borttagna.

Ett dike schaktades i läget för den planerade sekantpåleväggen. Väggens läge markerades i markytan genom gjutning av en så kallad styrbalk för den första gjutetappen. Detta är en form som visar var respektive påle ska placeras för att minska risken för bristfällig överlappning och ge ett styrtöd vid installationen, se Figur 6.6 - 1. Styrbalken utförs genom att frigolitblock motsvarande dimensionen för genomföringarna för foderröret sätts ut på en iordningställd och avplanad yta.

Frigolitblocken fixeras och mäts in med några centimeters noggrannhet i de avsedda lägena för sekantpålarna. En form byggs för styrbalkens utsida och armering utförs. Balken gjuts sedan mot frigolitblocken. Efter gjutning tas frigolitblocken bort.

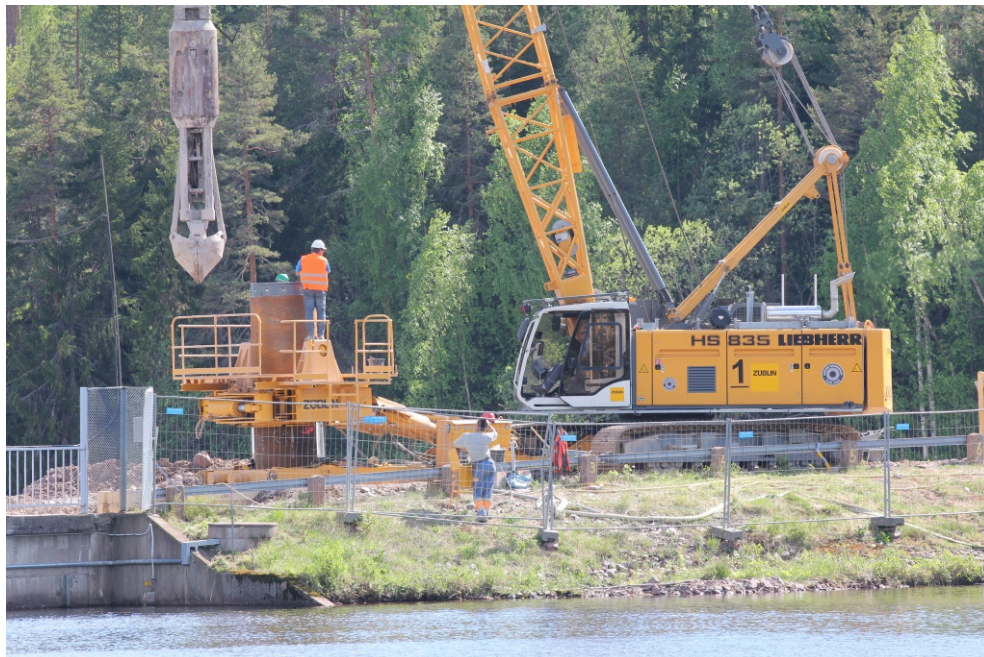
Figur 6.6 - 2 Gripskopa lyfts. Till vänster syns material som tagits upp ur foderröret med gripskopa.

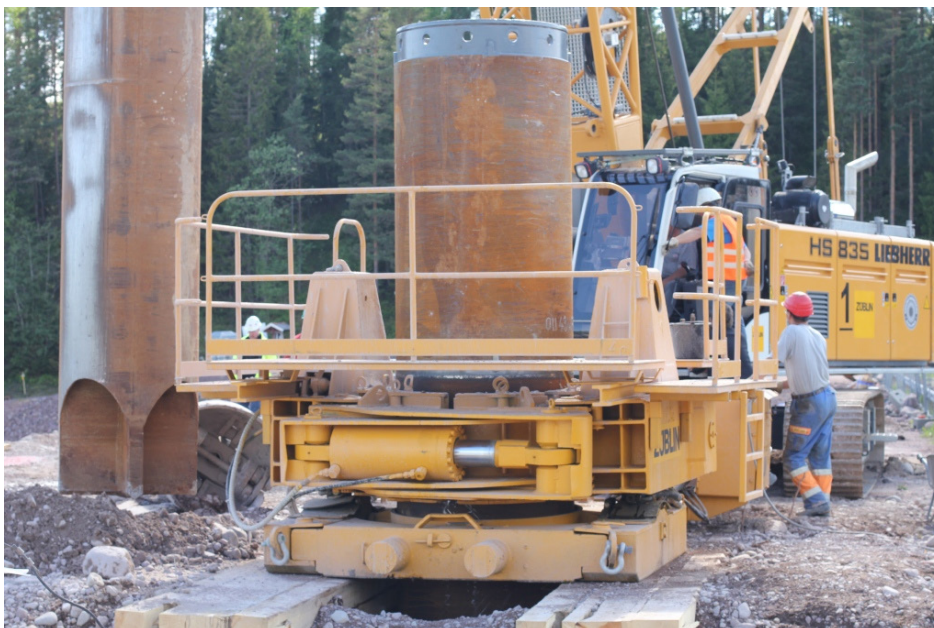
**Figur 6.6 - 3 Foderrör under neddrivning. Oscillatoren vilar på träbjälkar för att inte skada de gjutna styrbalkarna. Till vänster syns mejseln som lyfts.**

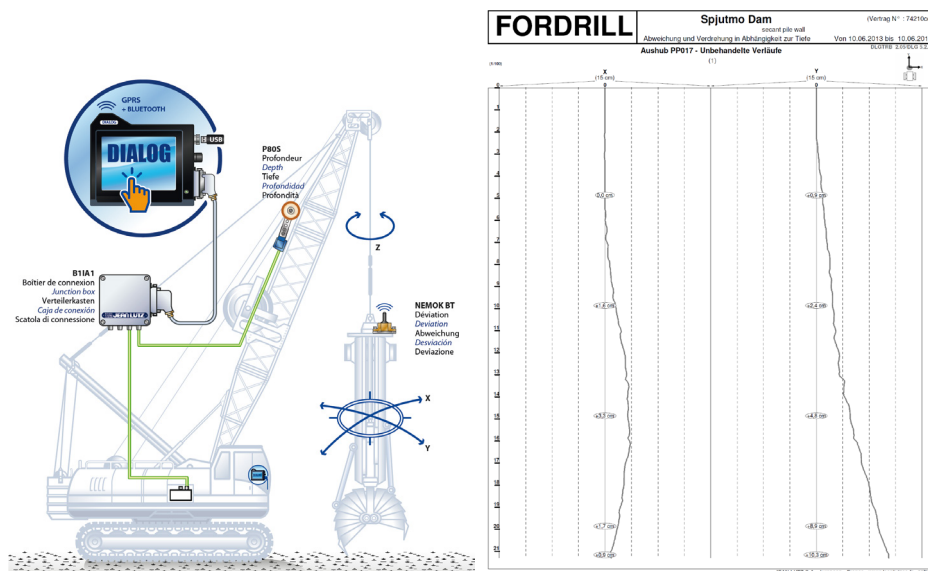
Figur 6.6 - 4 System för mätning av vertikalavvikelse och exempel på mätprotokoll i två riktningar för en påle.

Genom att öka överlasten på oscillatoren till som mest 33 ton kunde precisionen vid installationen i Spjutmo ökas så att maximal avvikelse enligt beräkningarna skulle hålla sig inom max 0,3 %. Det kan dock inte tas för givet att denna tolerans kan hållas, varför stora krav ställdes på övervakning av pålens läge och kontinuerlig uppföljning av verklig divergens från lodlinjen. För detta presenterades ett mätsystem av märket Jean Lutz för övervakning av pålens riktning, se Figur 6.6 - 4.

Resultatet från borrhningen visade en högre noggrannhet än de antagna marginalerna för normal avdrift. Vertikalavvikelsen vid neddrivning av sekantpålarna höll sig normalt inom ca 0,1 m och en god kontroll på verklig avvikelse kunde hållas med vinkelmätaren som monterats på oscillatoren.

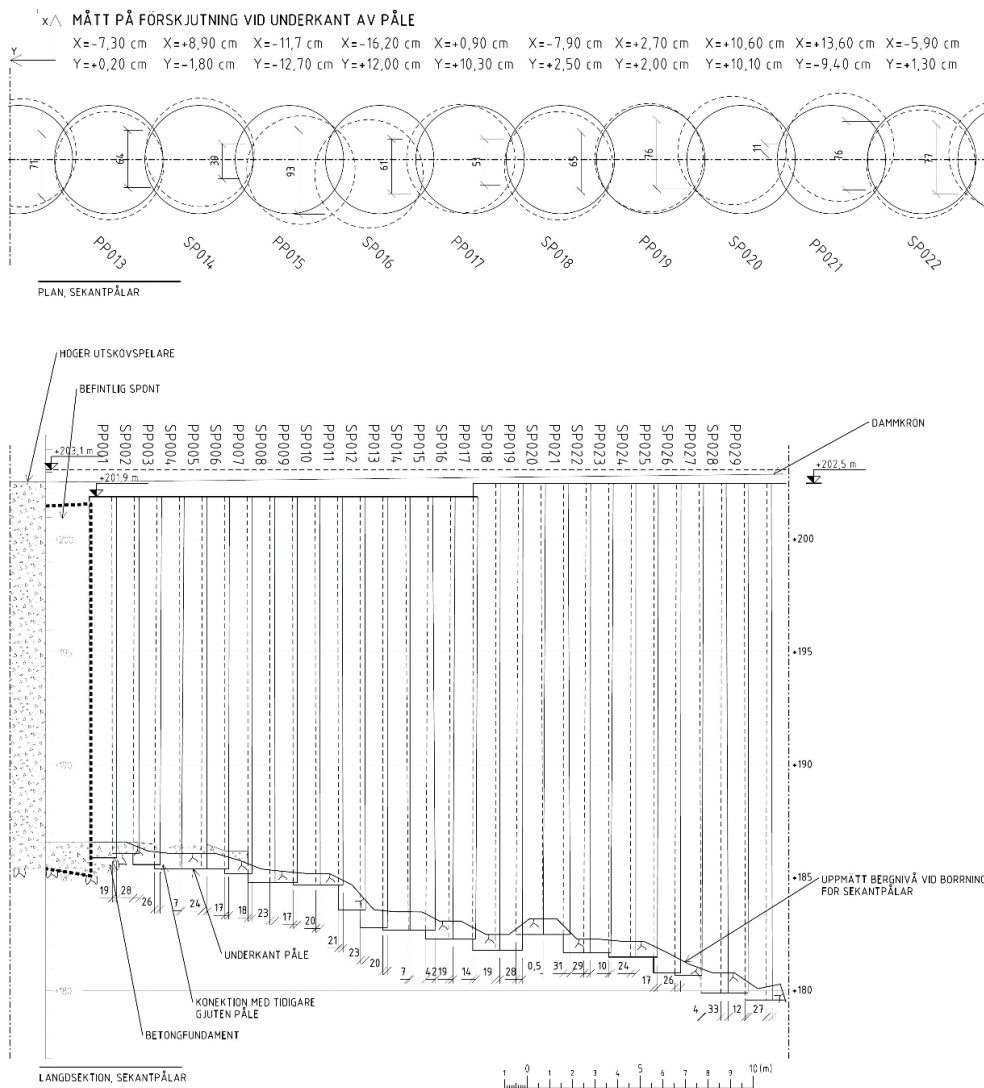
**Figur 6.6 - 6 Exempel på pålredovisning av pålarna närmast betongkonstruktionerna visande uppmätt överlappning och bergkontakt.**

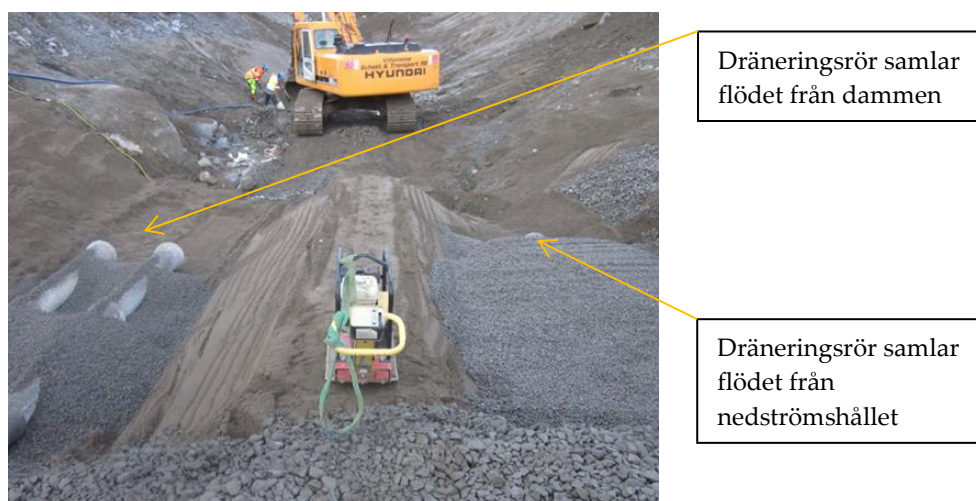
Då den befintliga dräneringen längs dammtån konstaterades ha kollapsat på ett par partier och betongrören hade långsgående sprickor, bedömdes att dräneringen hade tjänat ut och behövde förnyas. Vidare bedömdes det finnas behov av att förbättra dammens erosionsmotstånd och stabilitet med en stödbank mot nedströmsslänten. Stödbanken dimensionerades för att kunna tåla ett mycket stort läckage och även skapa en arbetsplattform för eventuella framtida åtgärder, antingen i form av en ny tätning eller möjligen dränering av nedströms stödfyllning. Ny dränering och stödbank byggdes under 2013, se Figur 8.5 - 1 och Figur 8.5 - 2.

Figur 8.5 - 2 Dränage längs nedströms dammtå med avskiljning av från nedströmssidan inläckande vatten, som leds förbi den automatiska mätningen av läckagevattnet från dammen.

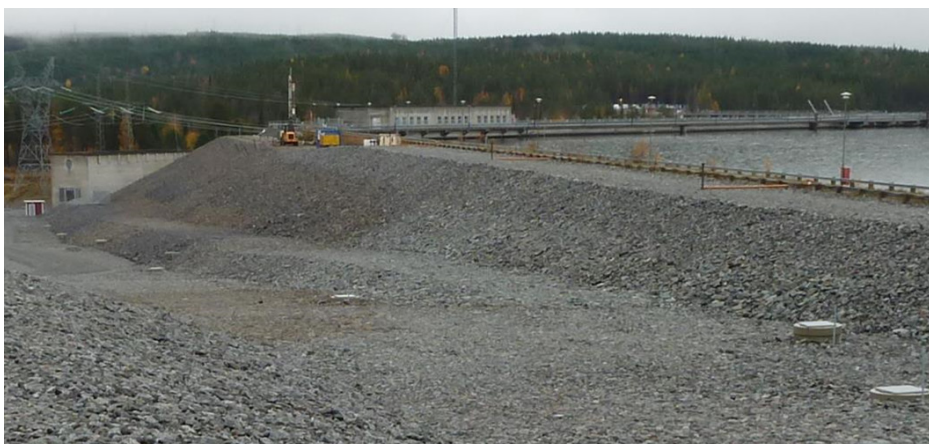
Figur 8.5 - 5 Dränering och stödbank mot nedströmsslänten färdigställd 2013.

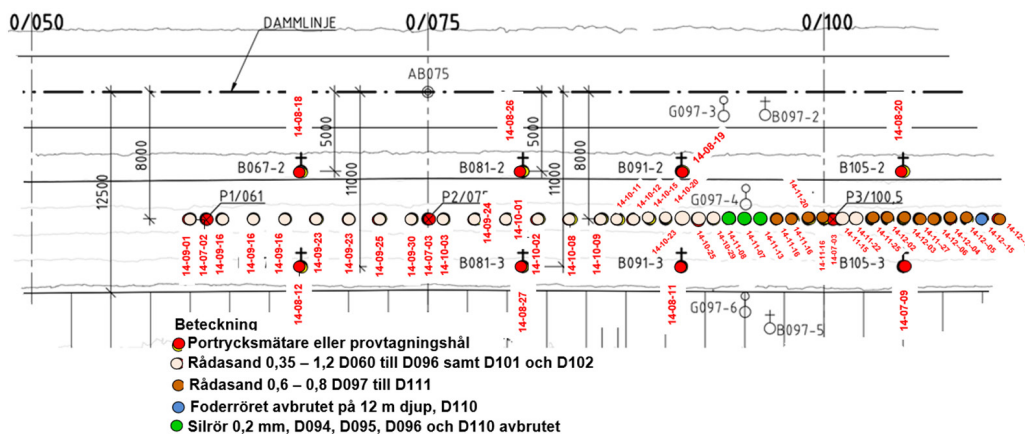
Provsträckan valdes till 50 m lång, dvs. ungefär dubbla dammens höjd, för att härigenom kunna ge representativa förhållanden för en del av dammen och minska tredimensionella effekter. Avsikten med provsträckan var i första hand att få en uppfattning om hur tätt dränerna behövde borras för att åstadkomma en markant minskning av porttrycket i nedströms stödfyllning. Vidare provades olika graderingar på filtersanden och slitsvidder för silrören, se Figur 8.5 – 6.

**Figur 8.5 - 6 Provssträcka 50 m lång med 38 dräner dia 273 mm, borrlängd ca 780 m.**

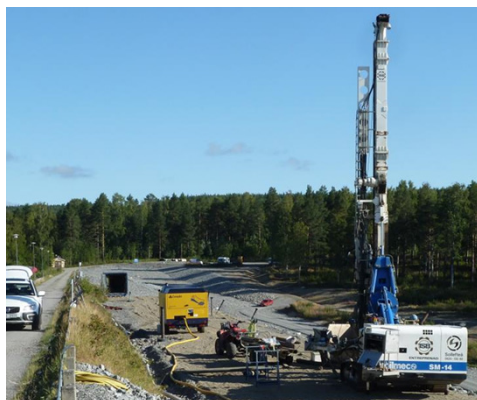
Figur 8.6 - 1 Installationsskeden; 1. Nedborrning av foderrör dia 273 mm. 2. Installation av silrör dia 50 mm. 3. Ifyllning successivt med filtersand och återvinning av foderröret (vänster). Borrustrustning (höger).

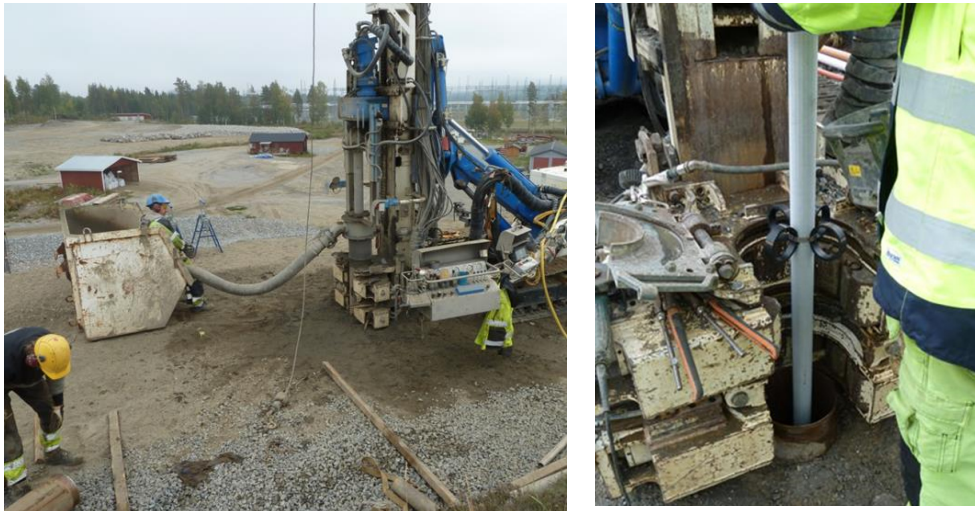
Figur 8.6 - 2 Installation av vertikala dräner(vänster) och centrering av silrör (höger).

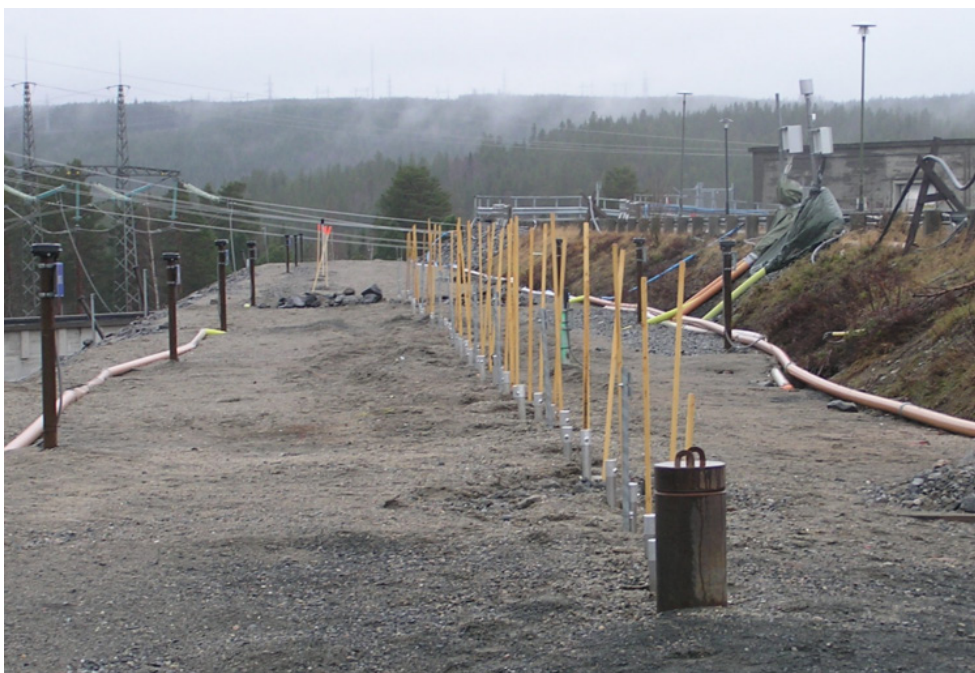
Figur 8.6 – 3 Provsträckan färdigställd.
