# ARMERINGSKORROSION I KYLVATTENVÄGAR INOM KÄRNKRAFTEN – ETAPP I

RAPPORT 2017:343

# **Armeringskorrosion i kylvattenvägarna i kärnkraftverken – Etapp I**

Dolda korrosionsangrepp av oväntad omfattning

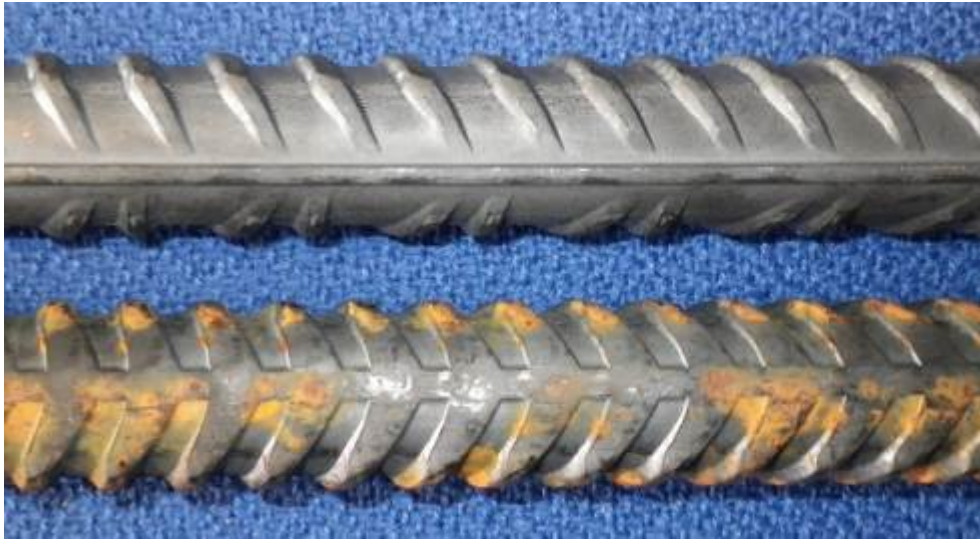
**Figur 4.** Två kamstål med defekter, där det övre kamstålet har exponerats inomhus i rumstemperatur medan det nedre kamstålet har exponerats en kort tid utomhus, vilket gett lokala korrosionsangrepp i defekter i glödskalet (9)

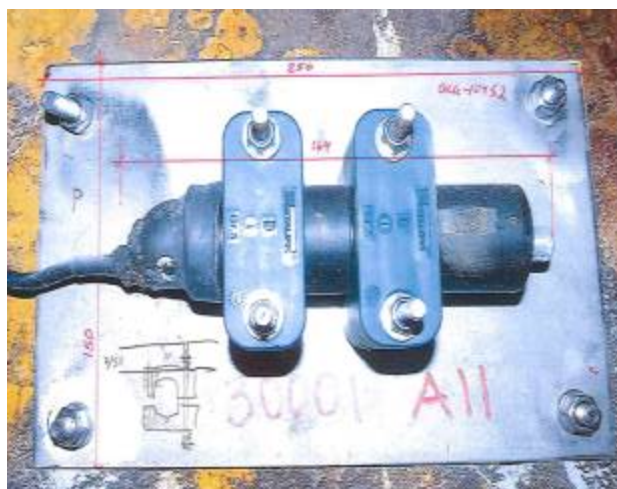
**Figur 5.** Exempel på en monterad potentiallogger med inbyggd referenselektrod av zink (Potentialloggerarna är monterade på inloppssidan) i kylkanal 441.L12 i O3.

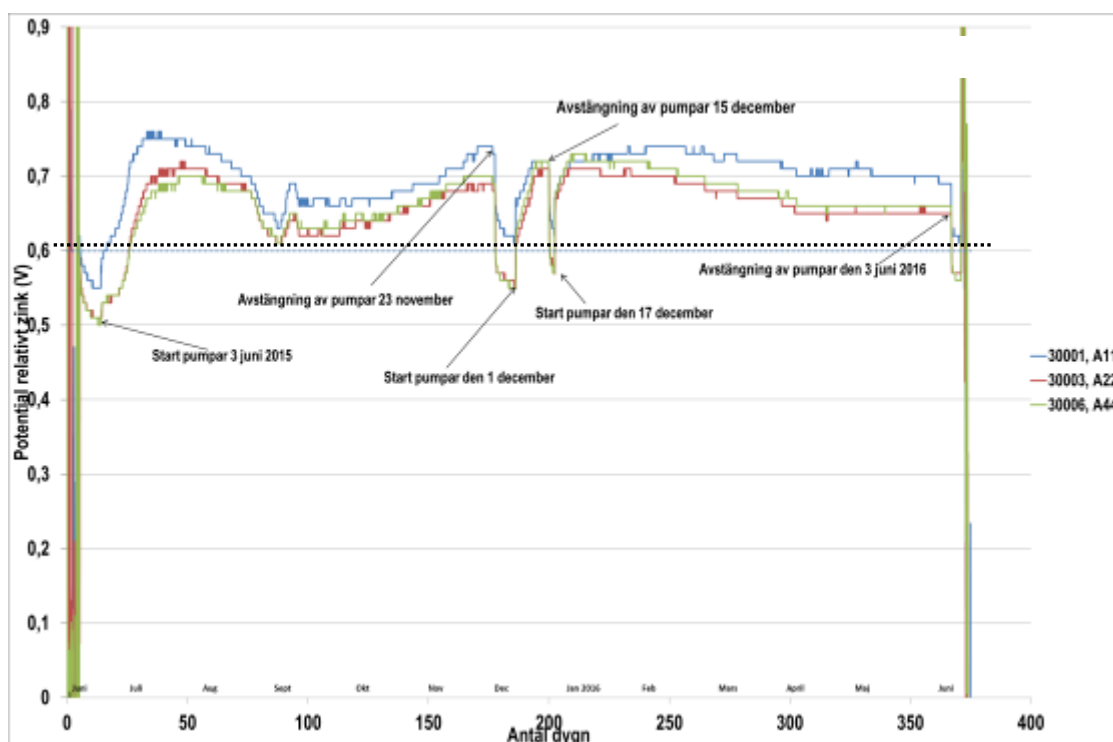
**Figur 10.** Kontinuerliga mätningar av den ingjutna stålarmringens elektrokemiska potential som funktion av tiden i utloppssidan i kylkanal 441.L12 i O3.

Det framgår av de kontinuerliga mätningarna av den ingjutna armeringens elektrokemiska potential att potentialerna varierade mellan 0,60 V och 0,75 V relativt zinkelektroden. I en vattenmättad betong varierar normalt den elektrokemiska potentialen för ingjutet stål från 0,35 upp till 0,6 V relativt zinkelektroden. De uppmätta potentialerna är betydligt ädlare än vad som normalt uppmäts för ingjuten armering i en vattenmättad betong. Detta innebär att den ingjutna armeringen är i elektrisk kontakt med titanrören i kondensorn och de rostfria pumparna i inloppsdelen. De potentialer som registreras är s.k. blandpotentialer mellan den ingjutna armeringen och de ädla metaller som är i elektrisk kontakt med armeringen och har elektrolytkontakt med både armeringen och de ädla metallerna.

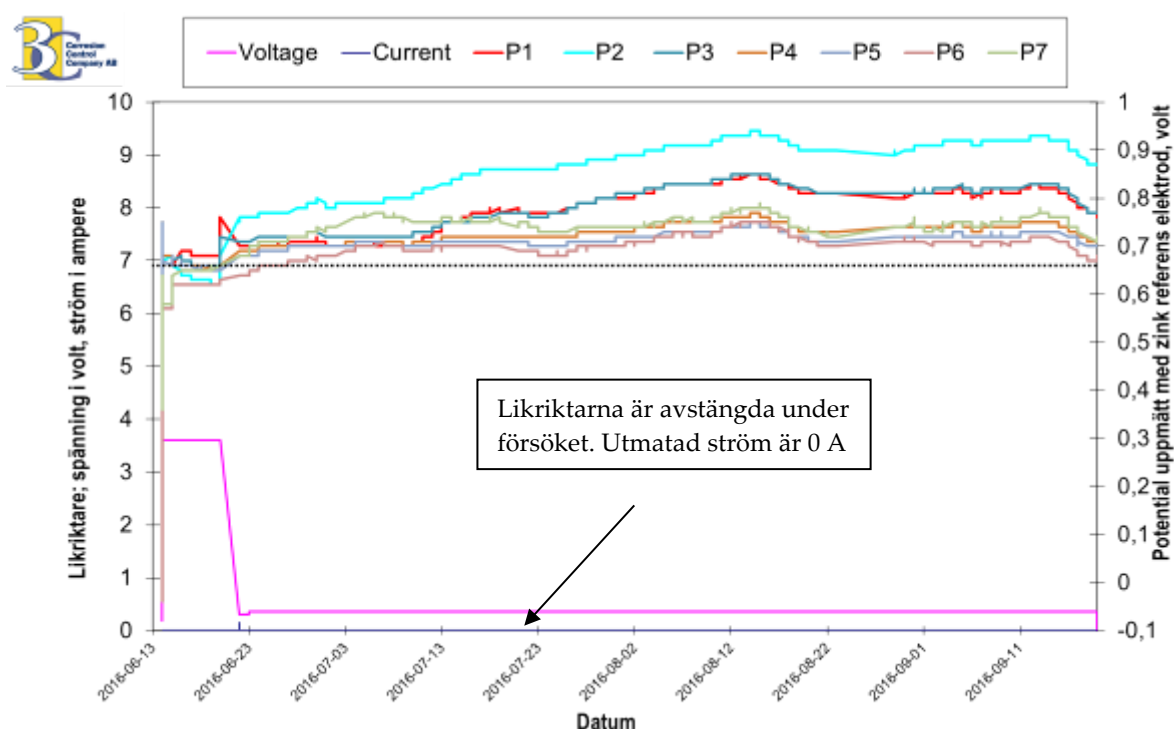
Det framgår av resultaten från de kontinuerliga mätningarna av armeringens elektrokemiska potential är betydligt ädlare jämfört med en opåverkad stålarmering som är ingjuten i vattenmättad betong. Den ädla potentialen hos armeringen beror på att stålarmeringen är i elektrisk kontakt med rostfritt stål, titan eller koppar.

**Figur 11.** Resultat från kontinuerliga mätningar av stålarmingens elektrokemiska potential som funktion av tiden. P1-P7 är zinkreferenselektroder som är placerade utefter utloppstunneln. Referenselektrod P2 är placerad närmast kondensorn och därefter P1, P3, P4, P5 P6 och P7.

Ingen inverkan av läckströmmar har konstaterats från de kontinuerliga potentialmätningarna av den ingjutna stålarmeringen i Oskarshamn 3. För att säkert fastställa om kylvattenvägarna är utsatta för läckströmmar bör mätningar av potentialgradienter både utanför kärnkraftverken och i kylkanalerna genomföras. Detta planeras i en eventuell etapp II.

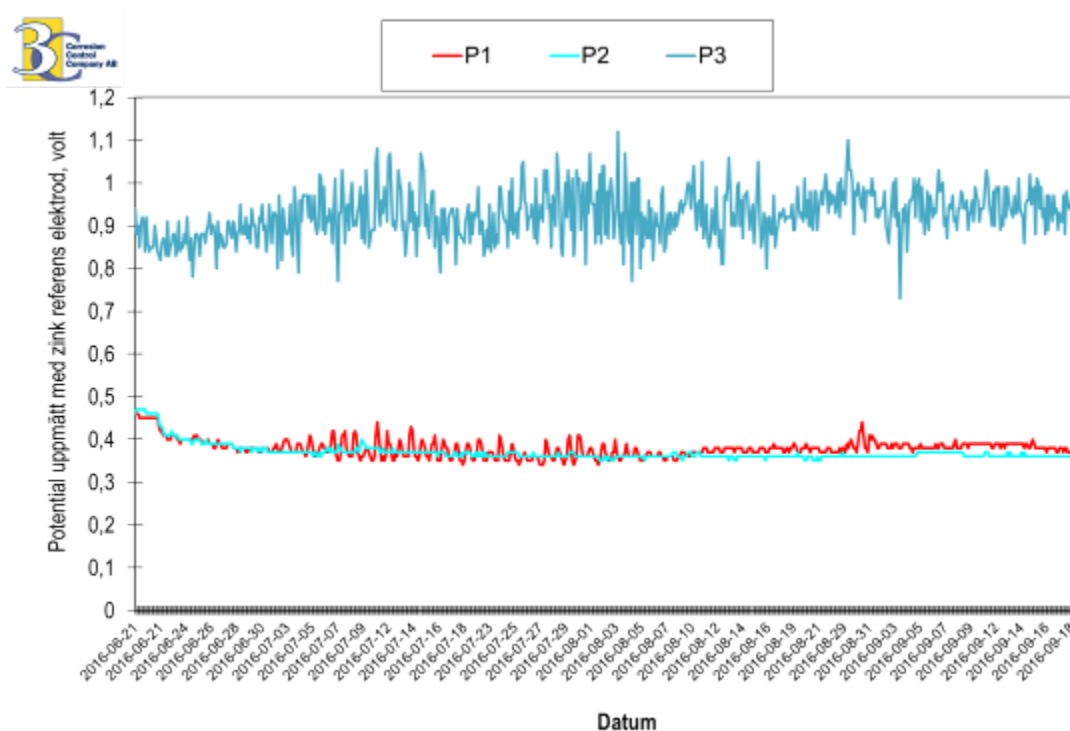
**Figur 12.** Kontinuerliga potentialmätningar av en nedsänkt armeringsstång (referenselektrod P1 och P2) och skyddsjord (referenselektrod P3).

Det framgår av resultaten från de kontinuerliga potentialmätningarna i **Figur 12** att stålarmeringens potentialvärden uppmätt med zinkreferenselektroden P1 är relativt konstant med exponeringstiden. Vid referenselektroden P2 uppmättes små potentialvariationer under juli månad och en kort period i augusti. De små potentialvariationer som uppmätts av P1 skulle möjligen kunna vara orsakade av läckströmmar. Den största potentialskillnaden (80 mV) mellan referenselektroden P1 och P2 uppmättes den 31 augusti 2016. Betydligt större potentialförändringar (potentialskillnad ca 400 mV) uppmättes hos skyddsjorden av koppar. Vad orsaken till potentialvariationerna hos skyddsjorden är för närvarande inte känt. Möjliga förklaringar skulle kunna var läckströmmar från HVDC-överföringen eller läckströmmar från likströmsdriven utrustning i själva kärnkraftverket. Mätnoggrannheten hos zinkreferenselektroden är ca  $\pm 10$  mV enligt leverantören.

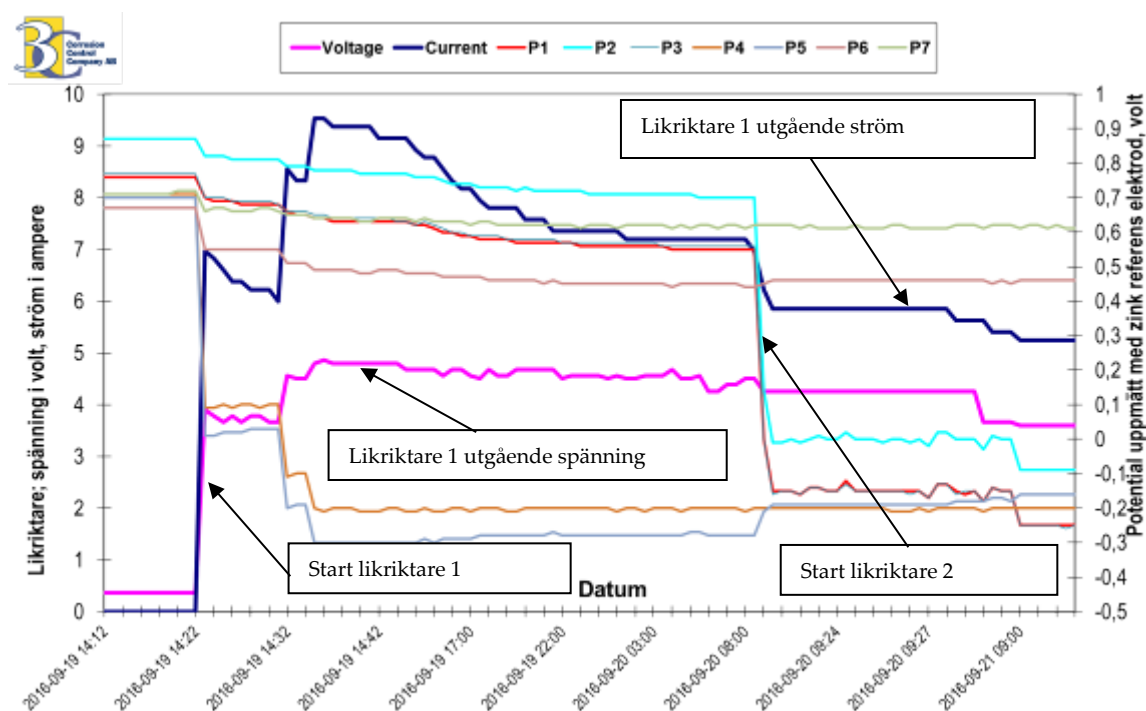
I **figur 14** visas resultaten från de kontinuerligt mätningar av armeringens elektrokemiska potential i en kylkanals utloppsida i O3 före och efter att det katodiska skyddet togs i drift. Det framgår av potentialmätningarna att armeringens potential sjönk kraftigt (ned till skyddspotential) vid P4 och P5 vid start av likriktare 1 (start 2016-09-19 kl 14:22). Vid start (start 2016-09-20 kl. 08:12) av likriktare 2 sjönk potentialen för mätställe P1-P3. Ström- och spänningskurvan för likriktare 2 saknas i diagrammet. Vid två av mätställena (P6-P7) är potentialsänkningen marginell. Anledningen till detta är att referenselektroden P6 och P7 är placerade utanför anodens strömutbredningsområde.

Figur 14. Resultat från kontinuerliga mätningar av armeringens elektrokemiska potential före och efter att det katodiska skyddet togs i drift (start likriktare 1, 2016-09-19 kl 14:22 och start likriktare 2, 2016-09-20 kl. 08:12) som funktion av tiden. P1-P7 är armeringens elektrokemiska potential uppmätt med zinkreferenselektroder vid olika ställen utefter kylkanalens utlopp.

Sammanfattningsvis visade resultaten från de kontinuerliga mätningarna av armeringens elektrokemiska potential att vid strömutmätning från det katodiska skyddet sänks armeringens elektrokemiska potential kraftigt ned till skyddspotential. Denna sänkning av potentialen innebär att armeringens korrosionshastighet i de blottlagda och vattenfyllda armeringsytorna i betongen kommer att sjunka drastiskt, så att korrosionshastigheten blir försumbar.

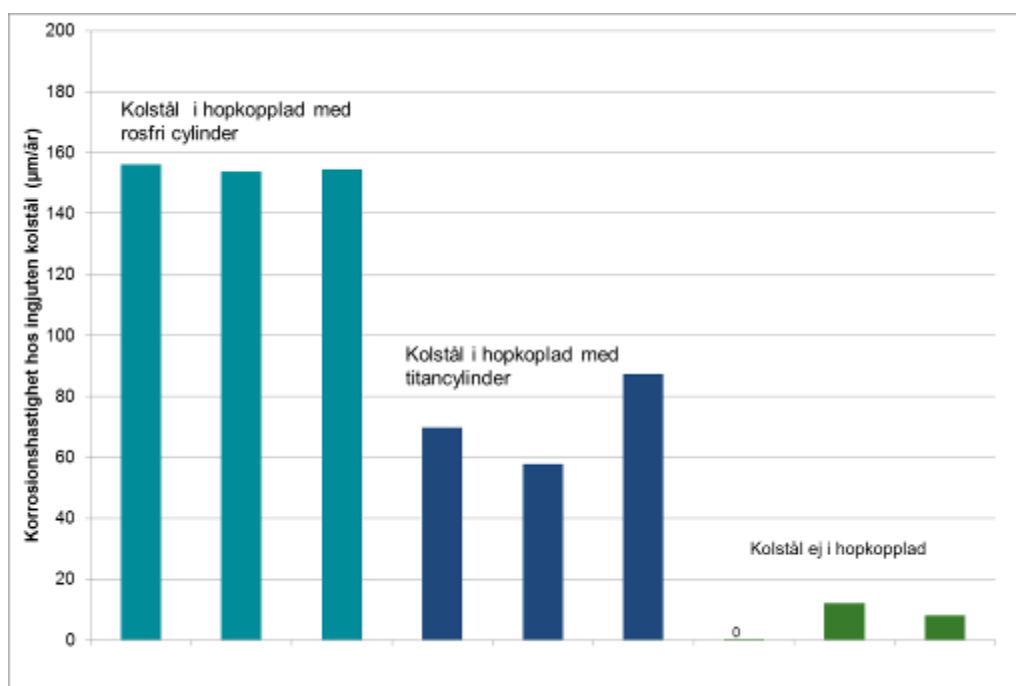
**Figur 27.** Korrosionshastigheten hos ingjutna provstänger av kolstål i hopkopplade med rostfria cylindrar och med titancylindrar och med ej i hopkopplade provstänger

Som framgår av resultaten i **figur 27** så ökar korrosionshastigheten kraftigt vid en ihopkoppling av de ingjutna provstängerna av kolstål med både rostfritt och titan. Provstängernas korrosionshastighet vid i hopkoppling med titancylindrar varierade från  $59 \mu\text{m}/\text{år}$  upp till  $84 \mu\text{m}/\text{år}$ . För provstänger av kolstål ihopkopplade med rostfria cylindrar varierade korrosionshastigheten från  $154$  till  $157 \mu\text{m}/\text{år}$ . De okopplade provstängernas korrosionshastighet varierade mellan  $0$  och  $11 \mu\text{m}/\text{år}$ . Det framgår vidare att medelkorrosionshastigheten hos tre provstänger av kolstål i hopkopplade med rostfritt stål ökade med en faktor ca 20 och vid i hopkoppling av tre provstänger av kolstål med titan ökade medelkorrosionshastigheten hos provstänger av kolstål med en faktor ca 10.

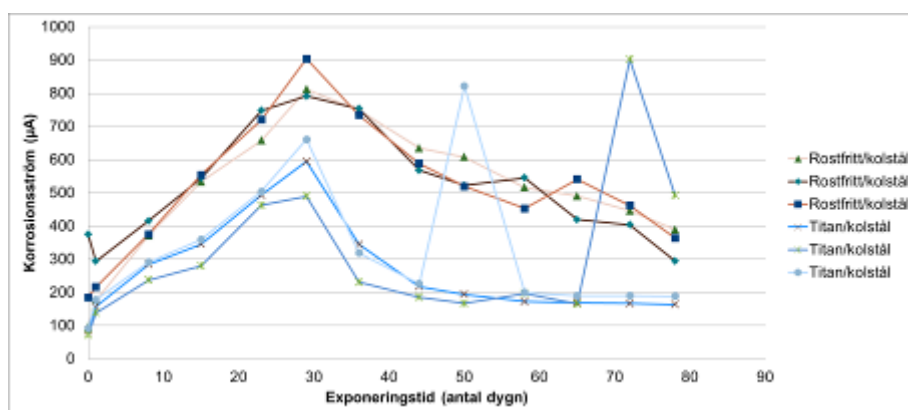
I **figur 28** visas kontinuerligt uppmätt galvanisk korrosionsström som funktion av tiden. Mätningarna har utförts med en nollresistansamperemeter mellan i hopkopplade cylindrar av rostfritt stål eller titan med ingjutna provstänger av kolstål. Det framgår av **figur 28** att korrosionsströmmen mellan ihopkopplade ingjutna provstänger av kolstål och rostfria cylindrar är betydligt högre jämfört med i hopkopplade ingjutna provstänger av kolstål och titancylindrar. I **figur 29** har den galvaniska korrosionsströmmen från det ingjutna kolstålet till cylindrarna av rostfritt stål och titan omräknats till en galvanisk korrosionshastighet uttryckt i  $\mu\text{m}/\text{år}$ .

Figur 28. Kontinuerligt uppmätta galvaniska korrosionsströmmar mellan rostfria cylindrar och ingjutet kolstål samt mellan titancylindrar och ingjutet kolstål som funktion av exponeringstid.

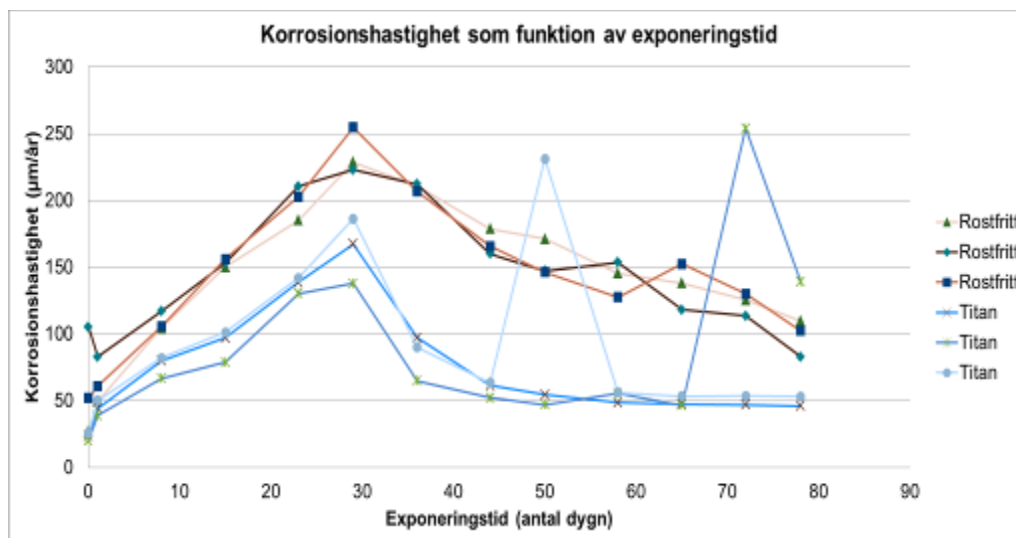
I **figur 29** visas den galvaniska korrosionsströmmen från det ingjutna kolstålet till i hopkopplade cylindrar av rostfritt stål eller titan omräknad till en galvanisk korrosionshastighet uttryckt i  $\mu\text{m}/\text{år}$ .

Figur 30. Det ingjutna kolstålets korrosionshastighet vid i hopkoppling med antingen rostfritt stål eller med titan som funktion av exponeringstiden.

Som framgår att resultaten i **figur 30** så är den kontinuerliga uppmätta galvaniska korrosionshastigheten ca 1,5-3 gånger högre under exponeringen för ingjutet kolstål i hopkopplad med rostfritt stål jämfört med ingjutet kolstål i hopkopplad med titan. Det framgår vidare att vid två mättillfällen uppmättes dock mycket höga korrosionsströmmar mellan ingjutet kolstål och titan. Orsaken till detta är för närvarande inte känt. Mätfel kan dock inte uteslutas.
