# ARMERINGSKORROSION I KYLVATTENVÄGAR INOM KÄRNKRAFTEN – ETAPP II

RAPPORT 2018:510

# **Armeringskorrosion i kylvattenvägar inom kärnkraften – Etapp II**

Dolda korrosionsangrepp av oväntad omfattning

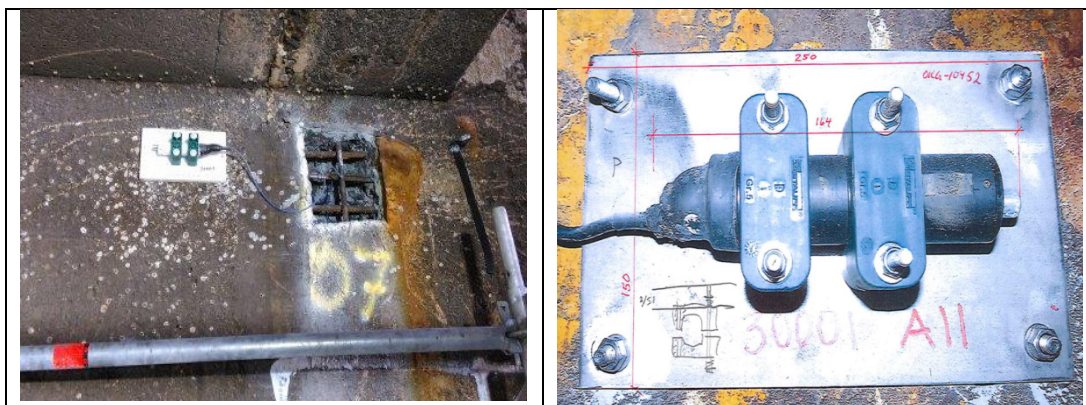
**Figur 2.** Exempel på en monterad potentiallogger med inbygg referenselektrod av zink. Potentialloggrarna är monterade på utloppssidan i en kylvattenkanal till Oskarshamn 3.
