# KORROSION I NYA NÄTSTATIONER

RAPPORT 2015:167

MÄRIT FORSSANDER

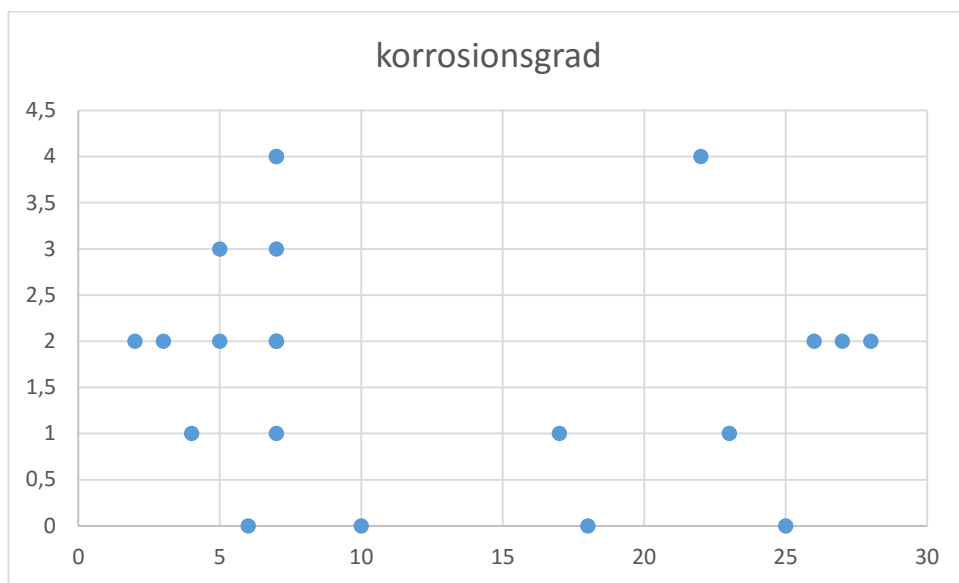
**Diagram 1** Nätstationsålder (horisontell axel) mot uppskattad korrosionsgrad (vertikal axel) på insida av skåpen.

Diagrammet visar tydligt att de undersökta nätstationerna uppvisar en ökad korrosionshastighet med sjunkande ålder, se även diskussion och slutsatser.
