# BERGEROSION I SPILLFÅROR

RAPPORT 2018:532

# **Bergerosion i spillfårar**

Kunskapssamling kring erosion av berg nedströms  
utskov

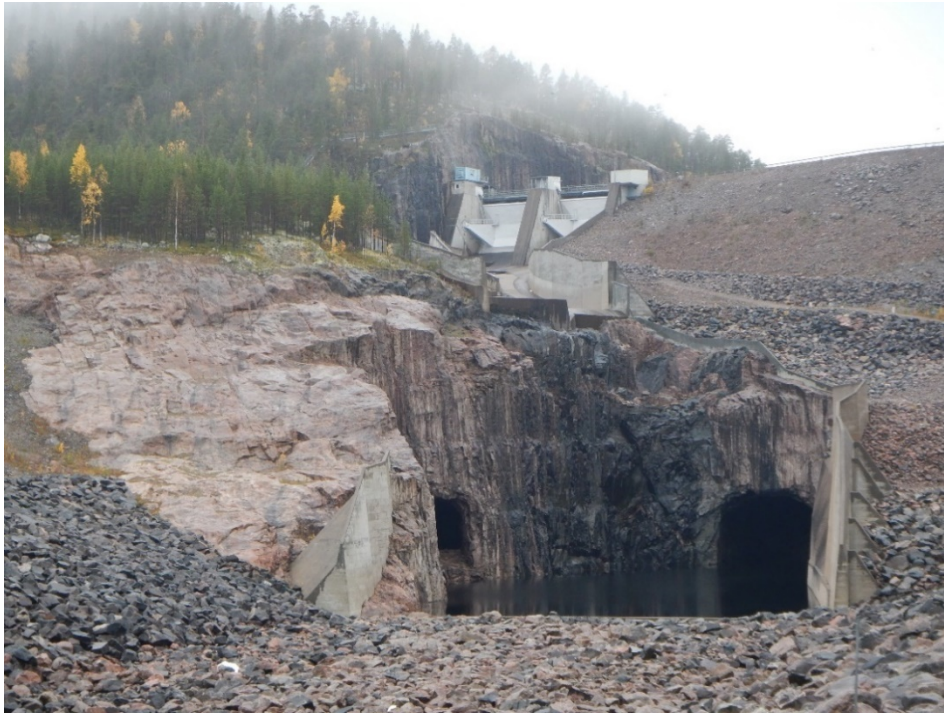
Figur 18 Letsi. Översiktsbild över utskov och lägre energiomvandlarbassäng.

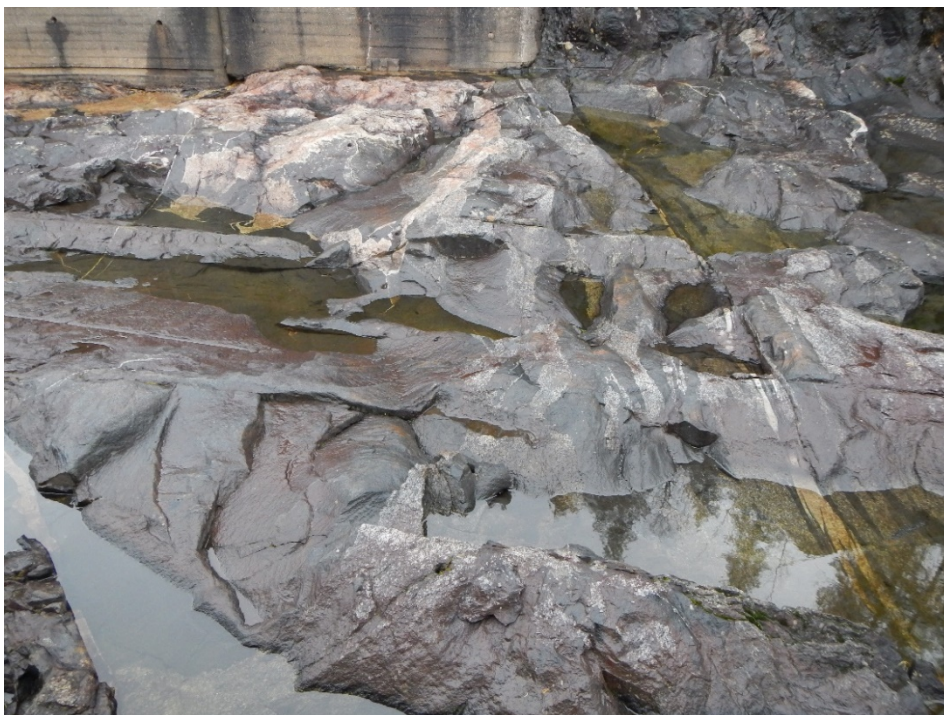
Figur 19 Letsi. Mafisk bergart samt sliror av granitisk bergart.

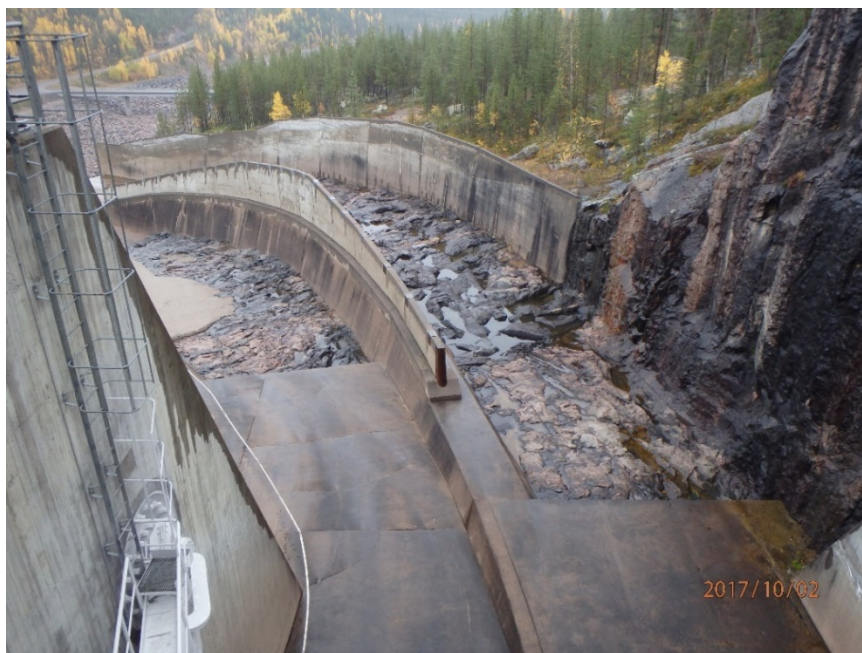
På grund av att kanalens krökning, skapas sannolikt lokala belastningar på berget längs en del av de högra ledmurarna. Figur 20 visar utskovskanalens uppströmsdel. Kanalen kröker omedelbart nedströms skiborden, och vid spill i höger utskov pressas vattnet mot högra kanalväggen. I det området, omedelbart nedströms skibordsförlängningen sker gissningsvis relativt stora belastningar från vattnet. Figur 21 visar provtappning genom båda utskoven (WSP, 2005), då totalt 1045 m<sup>3</sup>/s spilldes, vilket kan jämföras med 1560 m<sup>3</sup>/s, som är maximal avbördning vid dämningens gräns. Det dimensionerande klass 1-flödet är 1910 m<sup>3</sup>/s, och det krävs alltså en viss överdämning för att avbörda flödet.

Figur 20: Letsi utskovskanal. Notera att kanalen lutar och kröker påtagligt. Foto: Norconsult (2017).

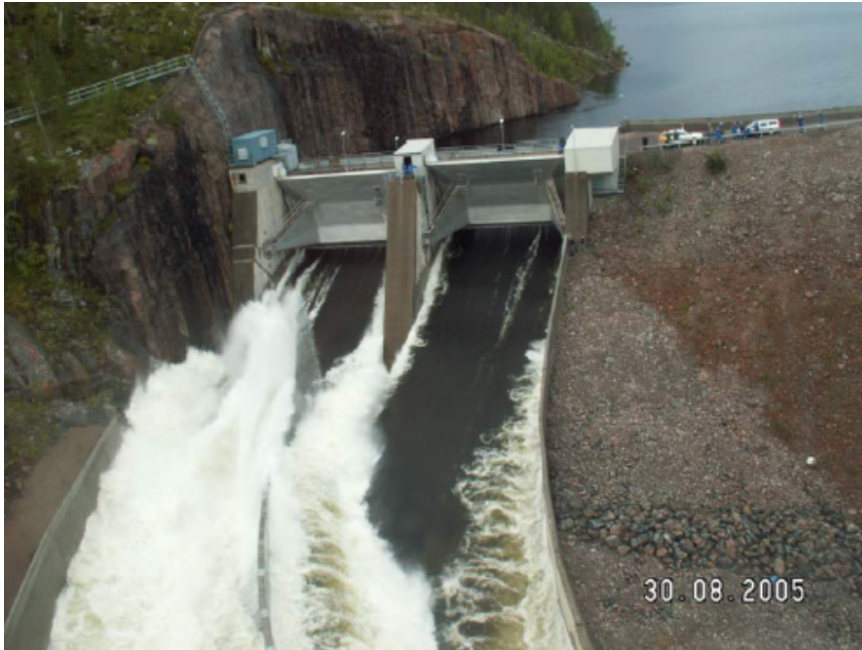
Figur 21: Provtappning i Letsi 2005, genom båda två utskoven, totalt 1045 m<sup>3</sup>/s. Notera uppspolningen längs de högra ledmurarna (t.v. i bild). Foto: WSP (2005).

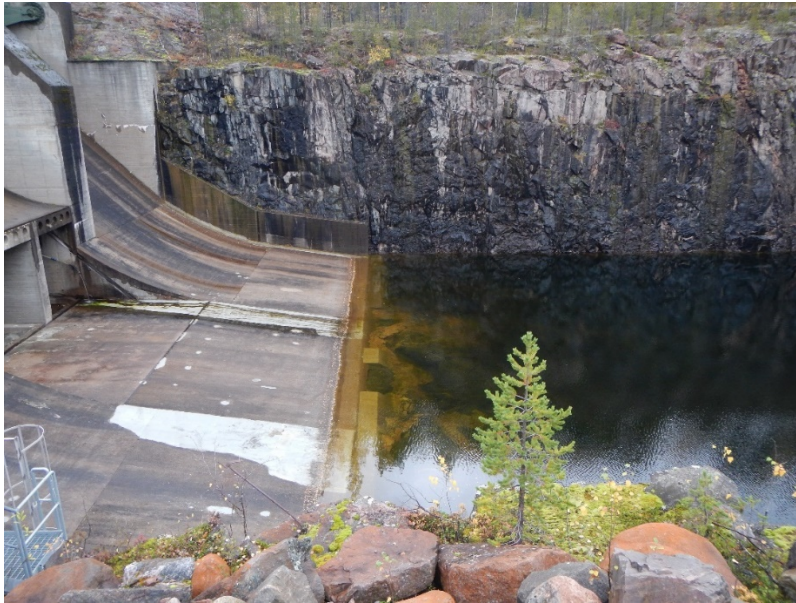
Figur 22 Messaure. Översiktsbild över vänster vägg nedströms Messaures tre utskov.

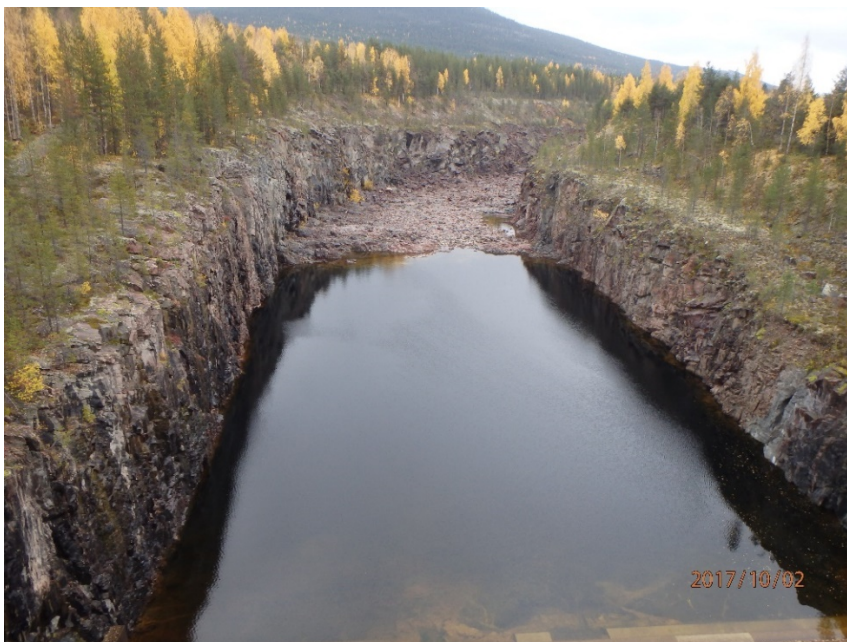
Utskovskanalen i Messaure är utsprängd i berg och inleds i uppströmsänden nedströms skiborden med en ca 100 m lång bassäng av okänt djup. Bassängen är sannolikt inte designad som en fullvärdig energiomvandlarbassäng, eftersom den troligen är för grund. Men viss energiomvandling sker naturligtvis. Kanalen fortsätter sedan rakt ca 50 m och kröker sedan åt höger. Sedan fortsätter den ca 2 km, innan den går samman med utloppskanalen från kraftstationen. Figur 25 visar utskovskanalens uppströmsdel, som är den del som är i fokus i denna studie.

Utskovspartiet har tre ytutskov, med samma tröskelnivå och fria bredd samt samma lucktyp. Under utskovet i mitten finns tre avstängda bottenutskov som användes för förbiledning av vatten under byggtiden. Detta innebär att skibordet för detta ytutskov har ett annorlunda utseende än de två övriga, där vattnet kastas ut i ett fall på uppskattningsvis 6–7 m och landar troligen i uppströmsänden av bassängen. Där sker troligen den största belastningen från vattnet.

**Figur 25:** Utskovskanalen i Messaure, uppströmsdelen närmast utskoven. Utsprängd bassäng närmast.  
Foto: Norconsult, 2017.

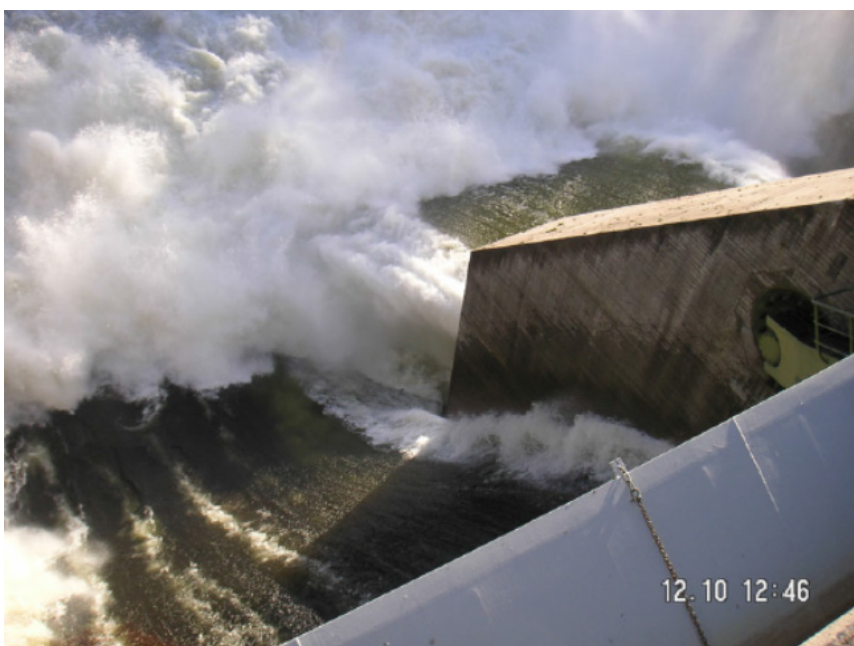
Ett vattensprång uppstår sannolikt vid tappning, p.g.a. av att bassängen bromsar vattnet så att energiomvandling sker. Figur 26 visar foto från provtappning (2004), då det maximalt spilldes ca 1390 m<sup>3</sup>/s totalt genom alla tre utskov, till synes jämnt fördelat mellan dessa. Detta kan jämföras mot högsta avbördning på 1790 m<sup>3</sup>/s vid dämningensgräns. Ett vattensprång sker nära nedströms skiborden, och där sker en stor del av energiomvandlingen.

**Figur 26:** Provtappning i Messaure. Aktuell tappning är 1280 m<sup>3</sup>/s, jämfört mot maxavbördning 1790 m<sup>3</sup>/s vid DG. Källa: Vattenfall

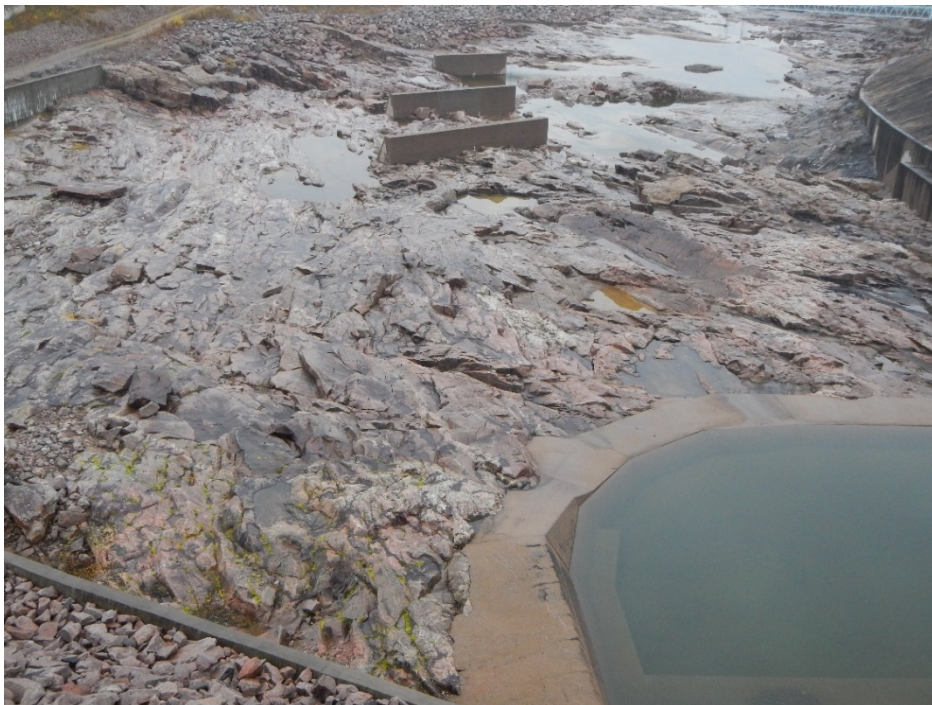
Vid Porjus kraftstation finns nedströms utskoven en grund bassäng där botten på denna är gjuten ovan berg. Berggrunden karterades 25 m nedströms bassängen i linje med det vänstra utskovet. Karaktäristiskt för berggrunden i Porjus är att den utgörs av naturlig bergyta. Möjligen detaljschaktad i överytan närmast utskoven i samband med byggnation av stationen 1910–1914. En betydande mängd bergförstärkning från mitten av förra seklet har installerats. Även äldre bergförstärkning från byggnationen 1910–1914 finns representerad. Platta block har alltså slitits loss från bergytan. Spricksystemet är storskaligt med spårlängder på 25 – 50 m och utgörs av en brant sprickgrupp nästan parallell med strömriktningen, en vinkelrät mot strömriktningen. Flacka bankningsplan i tunna

skivor finns allestädes representerade mellan de storskaliga sprickorna. De brantstående sprickgrupperna har råa, undulerande och täta sprickplan medan bankningsplanen har råa öppna sprickytor på 1/2 – 3cm.

Figur 27 Porjus. Översiktsbild över utskovskanalen. Notera att bergytan utgör naturlig överyta.

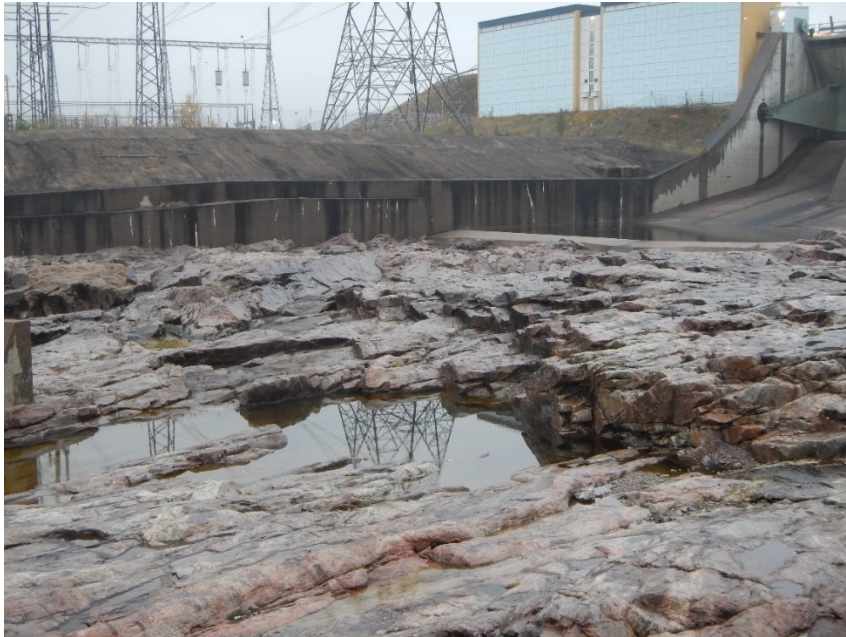
**Figur 28** Porjus. Detalj av berggrunden nedströms utskovet. Notera de flacka tunna bankningsplanen och den storskaliga stängliga strukturen parallell med strömriktningen.

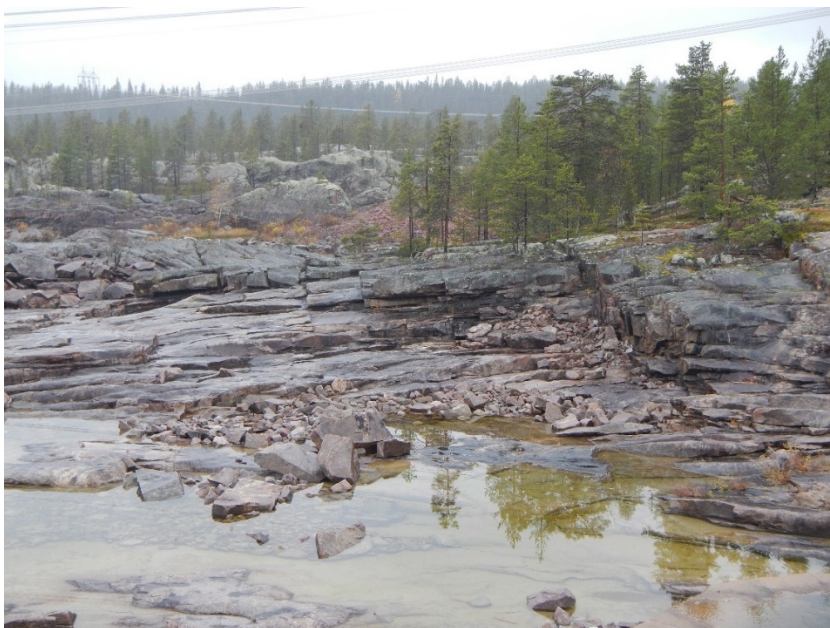
Figur 30 Porjus. Bra översiktsbild på höger sida av utskovskanalen över bergmassans karaktär.

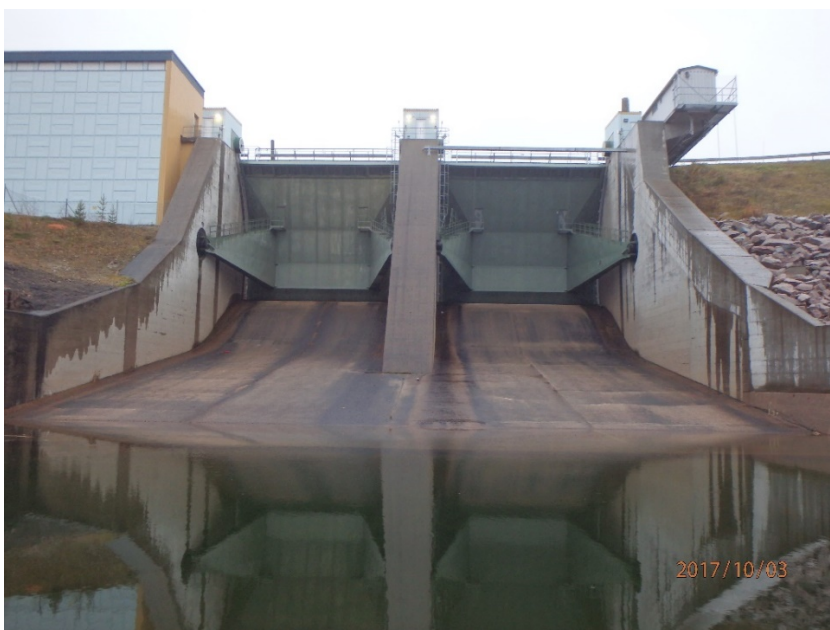
Figur 31: Porjus utskovsparti. Skibordsförlängning ner i bassäng med stötvägg. Foto: Norconsult, 2017.

Utifrån bassängens geometri och dess stötvägg, kan slutsatsen dras att ett vattensprång bör framtvingas vid bassängens nedströmsända. Figur 31 visar skibordsförlängningen ner i bassängen.

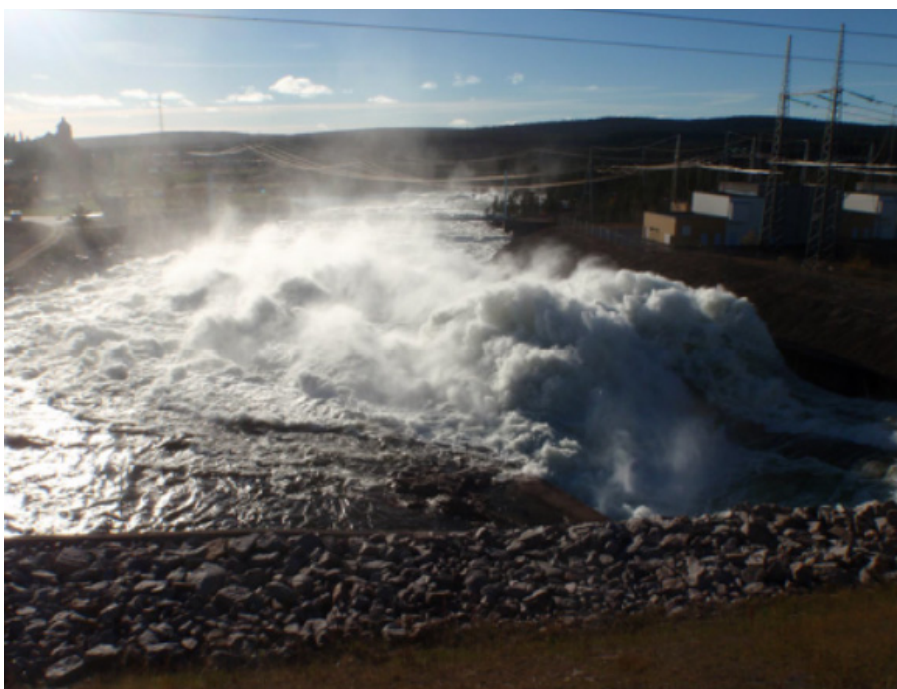
Figur 32 visar foto från provtappning vid fördjupad inspektion (Vattenfall, 2015), då höger utskov var fullt öppet, vilket vid DG motsvarar ca 975 m<sup>3</sup>/s. Ett kraftigt vattensprång framtvingas vid bassängens nedströmsände, med stor energiomvandling där. Nedströms bassängen är vattenhastigheten reducerad, men relativt mycket turbulens förekommer ändå där, med tryckfluktuationer och vågaktivitet som följd.

Figur 32: Provtappning under fördjupad inspektion 2015, höger utskov fullt öppet. Källa: Vattenfall.

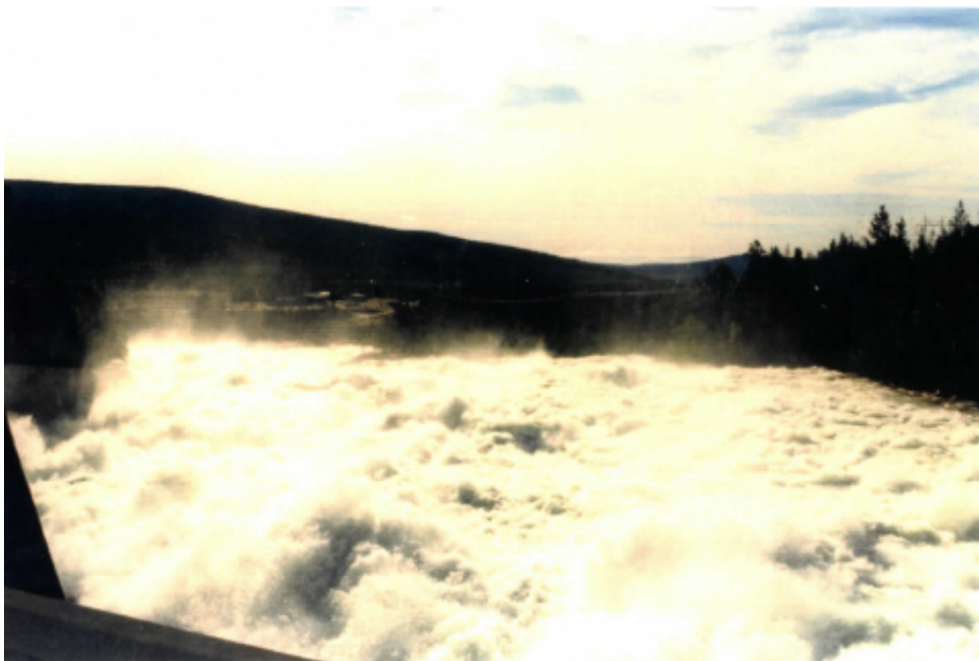
Figur 38: Foto från provtappning 1997, 1400 m<sup>3</sup>/s, som antas vara jämnt fördelat mellan de tre utskoven. Källa: Vattenfall.

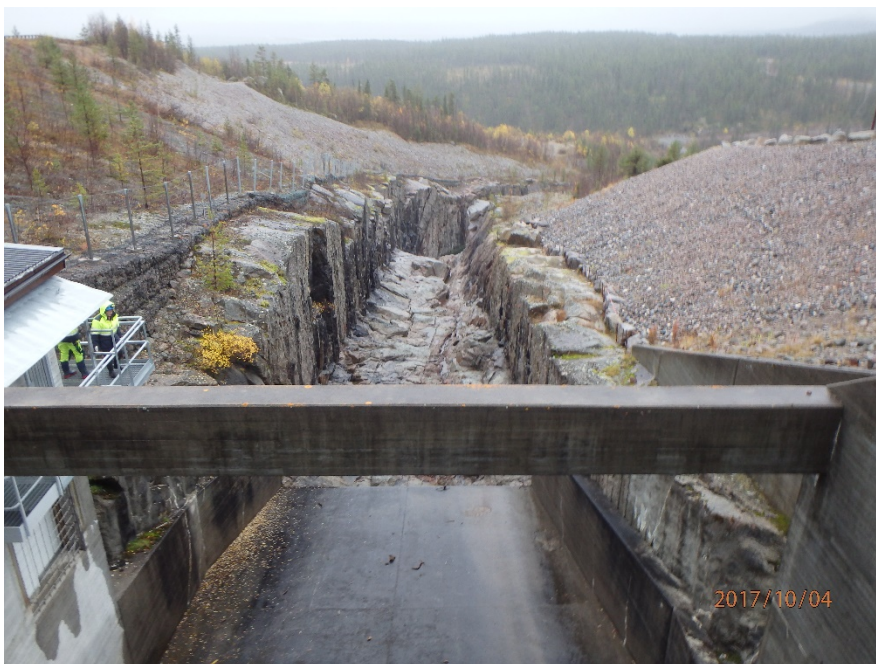
Kanalens övre del är rak och har en tillräcklig lutning för att superkritisk strömning ska kunna råda hela den första raksträckan. Dess geometri är dock relativt oregelbunden, vilket skapar en storskalig råhet och det är svårt att bedöma om det uppstår ett vattensprång eller om det till stor del är superkritisk strömning med skummande vatten. Skibordet smalnar även av nedströms åt, vilket komprimerar vattenstrålen.

**Figur 41:** Seitevare utskovskanal, skibordet för ytutskovet och övre delen av kanalen. Foto: Norsoncult, 2017.

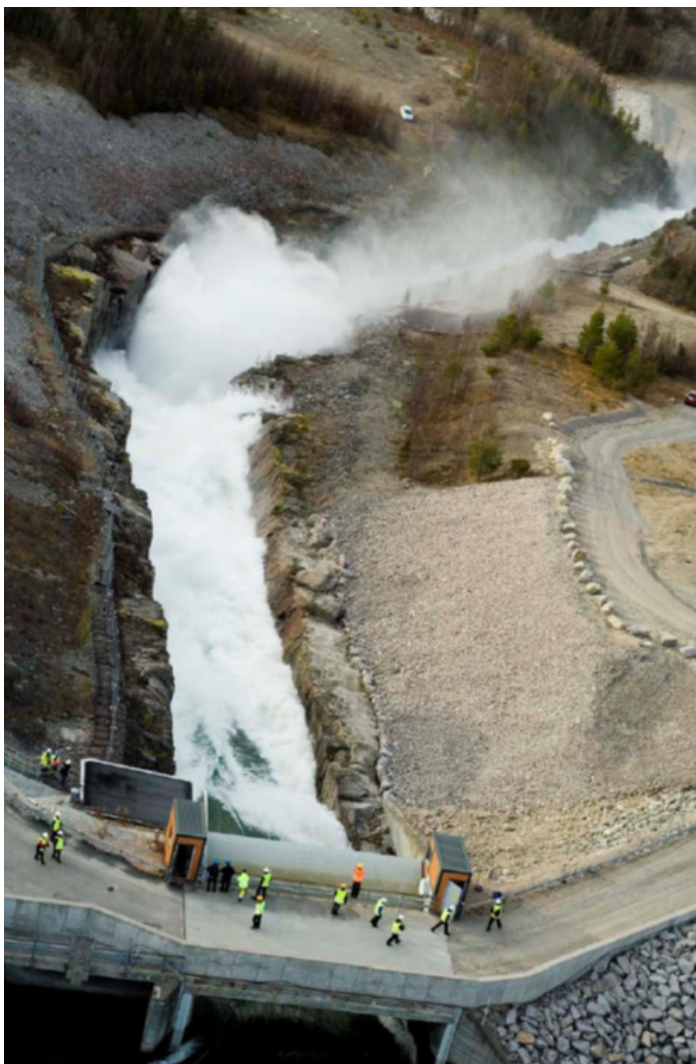
Figur 42 visar foto från provtappning (WSP, 2010), då det maximalt spilldes ca 870 m<sup>3</sup>/s totalt genom båda utskoven, varav ca 340 m<sup>3</sup>/s genom ytutskovet. I området omedelbart nedströms skibordsförlängningen, och längs den efterföljande raksträckan uppströms bassängen, sker gissningsvis de största belastningarna från vattnet. Ytutskovets maximala avbördning vid dämmningsgränsen är 370 m<sup>3</sup>/s, och det är endast ytutskovet som kommer analyseras här.

Figur 42: Provtappning 2010 i Seitevares ytutskov, ca 340 m<sup>3</sup>/s. Källa: WSP

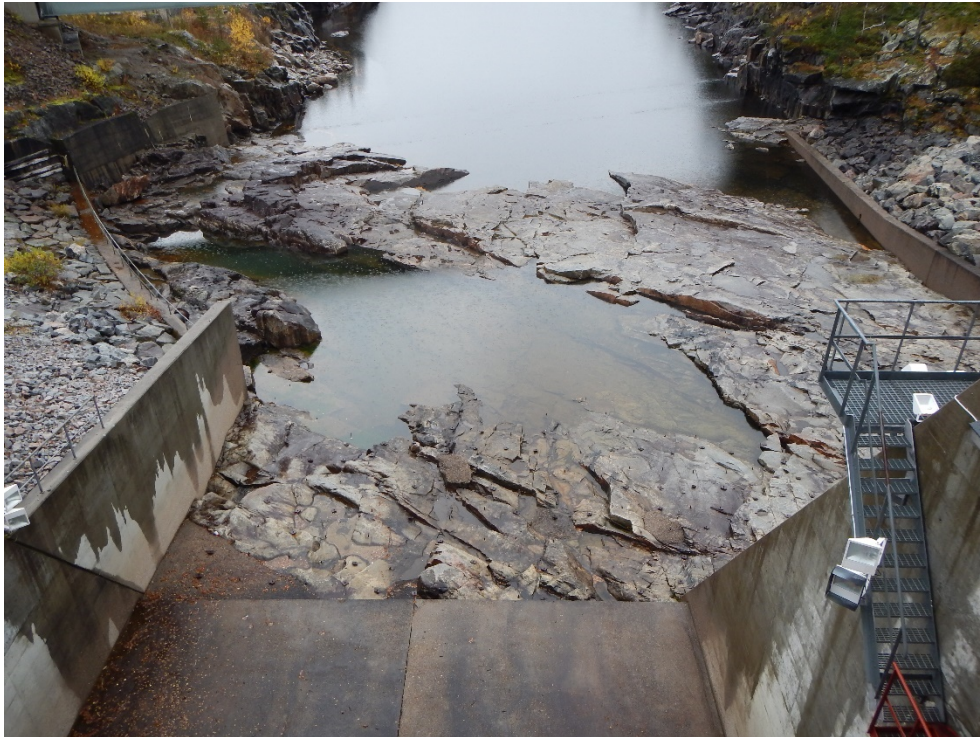
Figur 43 Akkats. Översiktsbild från vänster utskov.

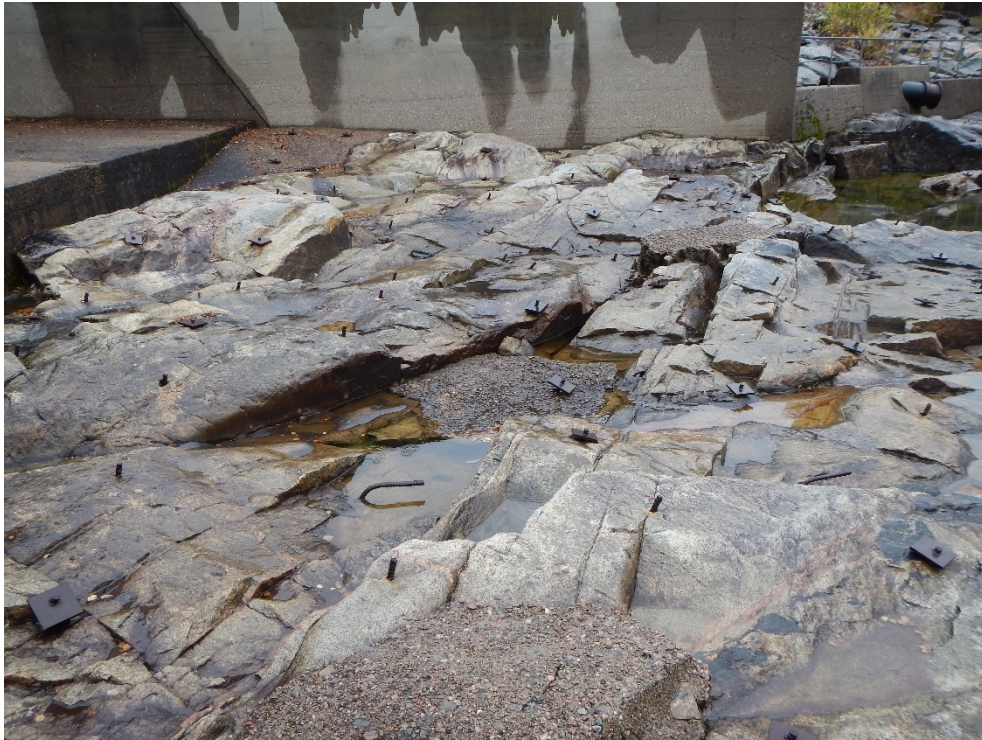
Figur 45 Akkats. Detalj av bergytan direkt nedströms vänster utskov. Flödesriktning från vänster i bild.

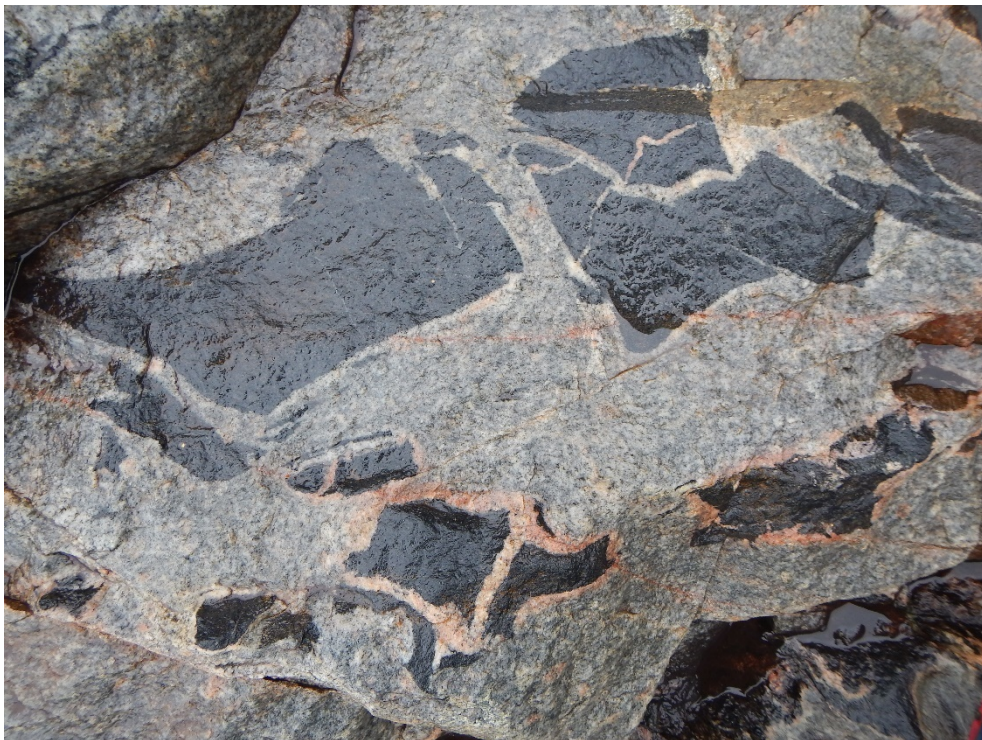
Figur 46 Akkats. Detalj av graniten. Mafiska enklaver i den ljusgrå graniten som har oxiderat sin omgivning vid granitkroppens anbringande.

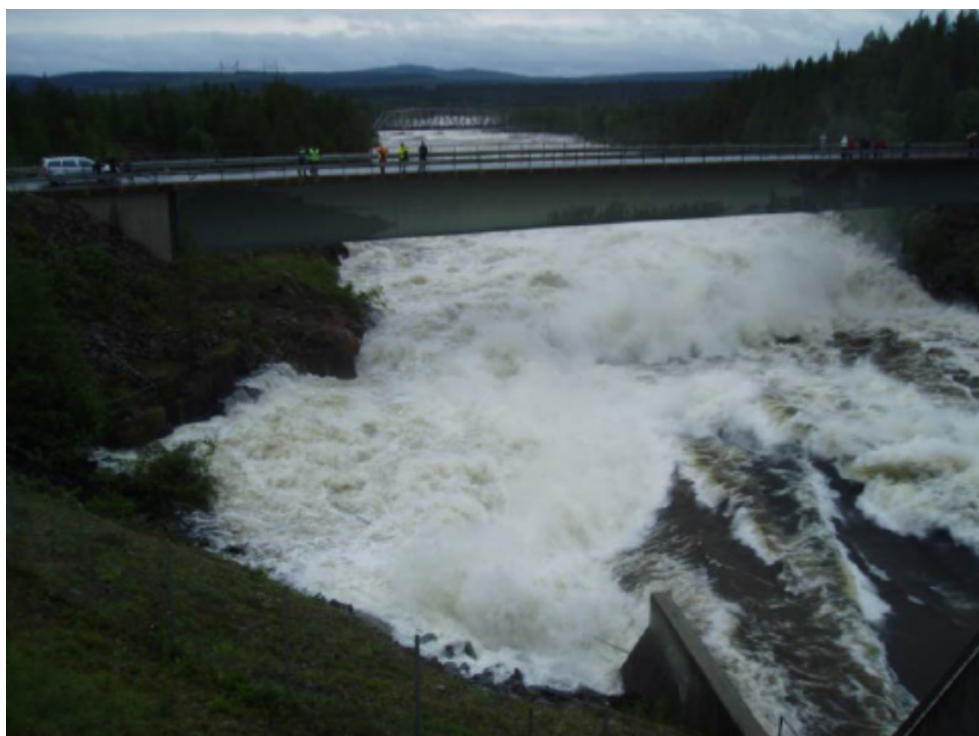
Figur 47 visar foto från provtappning (Vattenfall, 2006), då båda luckorna var fullt öppna, d.v.s. 1670 m<sup>3</sup>/s (vid DG). Ett vattensprång framtvingas 20–30 meter nedströms skiborden. Längs sträckan från skiborden och över vattensprånget sker troligen den största belastningen från vattnet, p.g.a. turbulent strömning med stora tryckfluktuationer som följd.

**Figur 47: Provtappning Akkats 2006, båda luckorna fullt öppna. Källa: Vattenfall.**

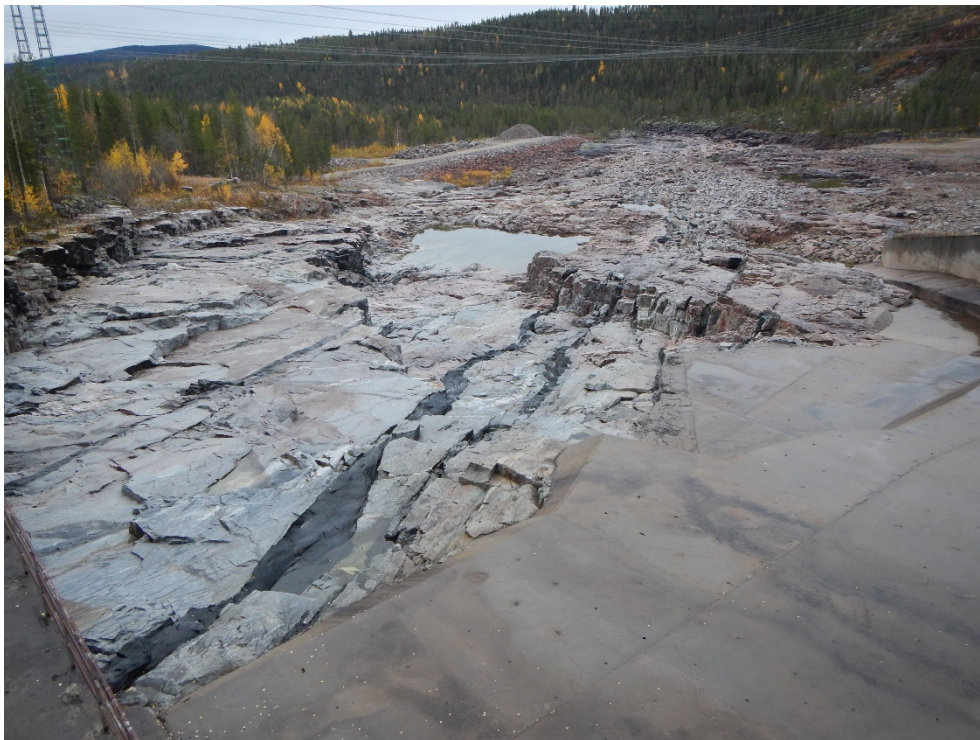
Figur 48 Ligga. Översiktsbild över utskovsfåran.

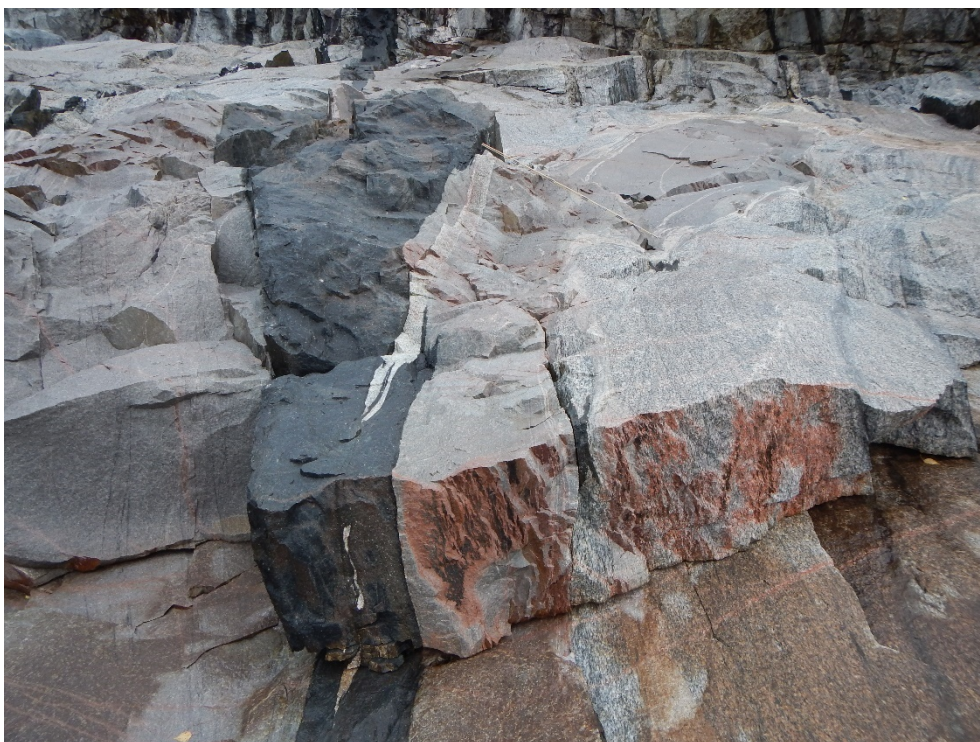
Figur 50 Ligga. Bra bild över förekommande bergarter i utskovskanalen. Grå granit övergår i leptit i partier. I centrum av bilden ligger ett lager av amfibolit (mörkt band). Denna utgör inte en gångbergart. Notera planfoliationen i bergarten och de flacka bankningsplanen.

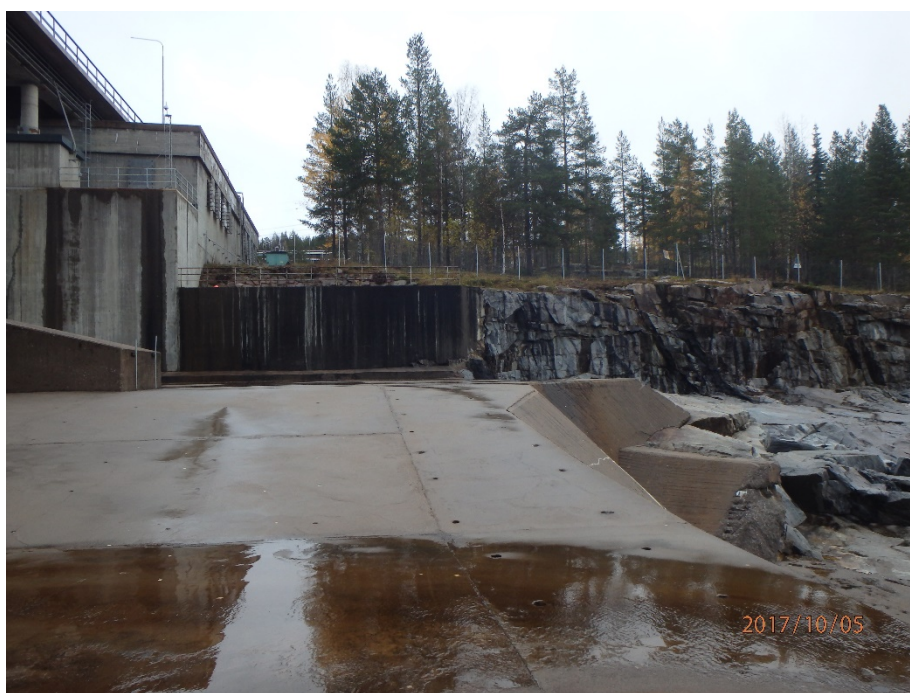
Sedan är det en nivåskillnad mellan skibordsförlängningen på 1–8 m längs bredden, eftersom kanalen lutar från vänster till höger (doserad). Ingen konstruerad energiomvandling finns installerad. Kanalens flacka geometri bör framtvinga ett vattensprång vid spill. Figur 51 visar skibordsförlängningen och övergången ner till berget.

**Figur 51: Ligga skibordsförlängning, foto från höger sida. Foto: Norconsult, 2107.**

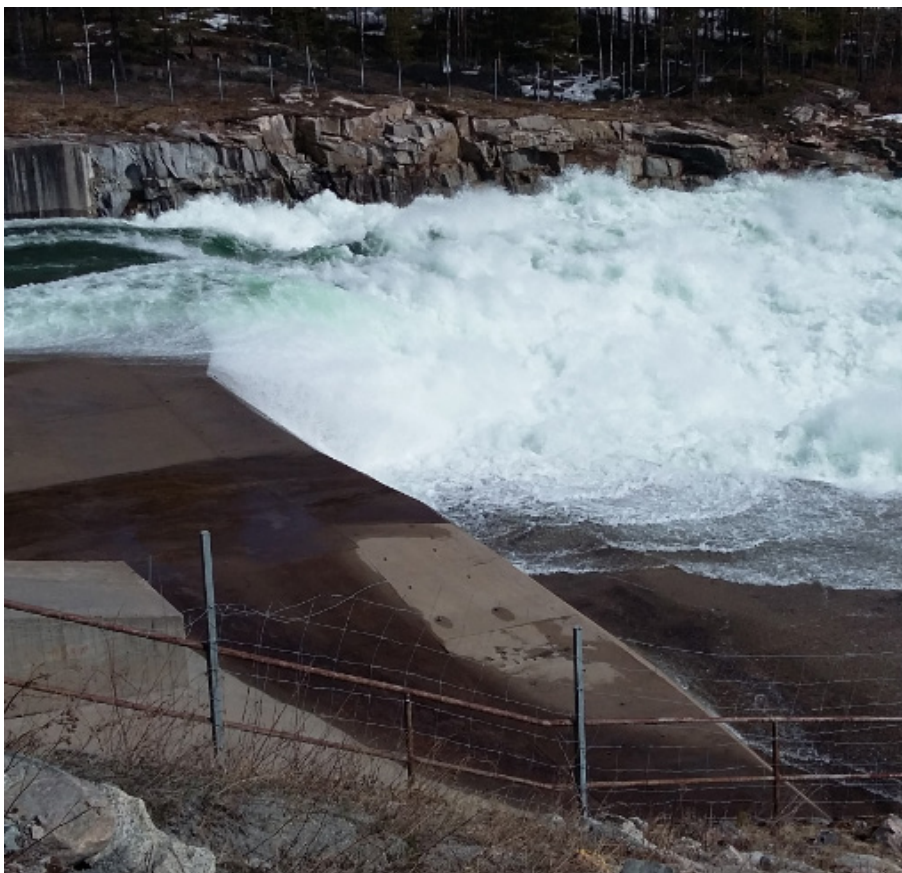
Figur 52 visar foto från tappning i vänster utskov (Vattenfall, 2017), okänd tappning. Ett vattensprång framtvingas nedströms skibordsförlängningen, på berget. Strömningen är turbulent längs kanalen, troligen med relativt stora tryckfluktuationer som följd.

Figur 52: Tappning i vänster utskov i Ligga, okänd tappning. Ett vattensprång bildas nedströms skibordsförlängningen. Källa: Vattenfall (2017)

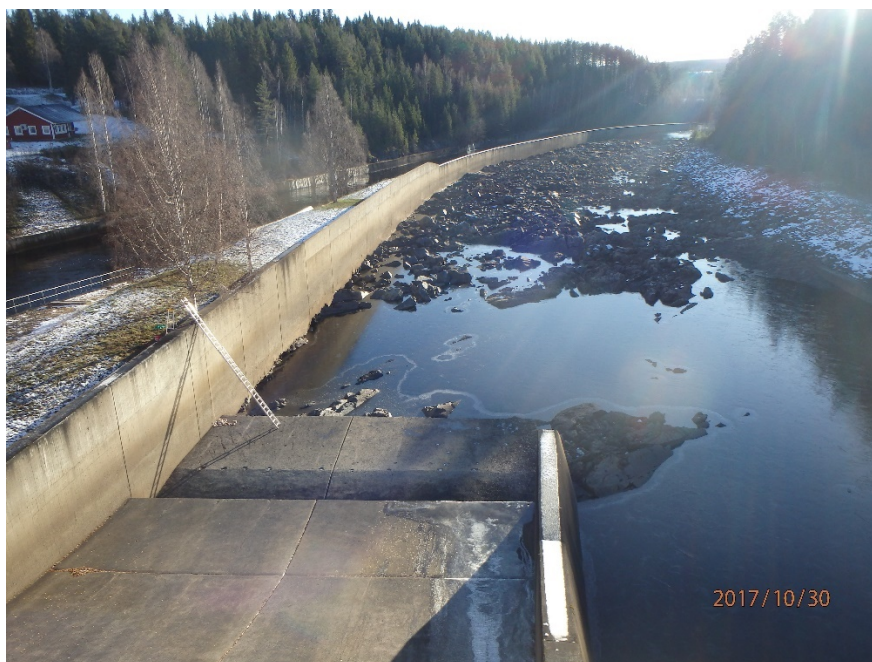
Figur 56 visar utskovskanalen, sett från dammen, vid vänster utskov. Det faktum att kanalen är djupare i dess uppströmsände, innebär troligen att ett vattensprång uppstår kring övergången från vattenspegeln till torrfåra, ca 20m nedströms det vänstra utskovets nedströmsände. Kanalen smalnar även av något från skiborden till denna övergång, vilket komprimerar vattnet och bidrar till att framtvinga ett vattensprång, speciellt vid höga flöden då alla tre utskov är öppna.

**Figur 56: Båtfors utskovskanal, foto från dammen, vid vänster utskov. Kanalen är först rak och kröker sedan åt höger. Vattenspiegel uppstår i uppströmsdelen p.g.a. högre nivåer ca 20 m nedströms. Foto: Norconsult (2017).**

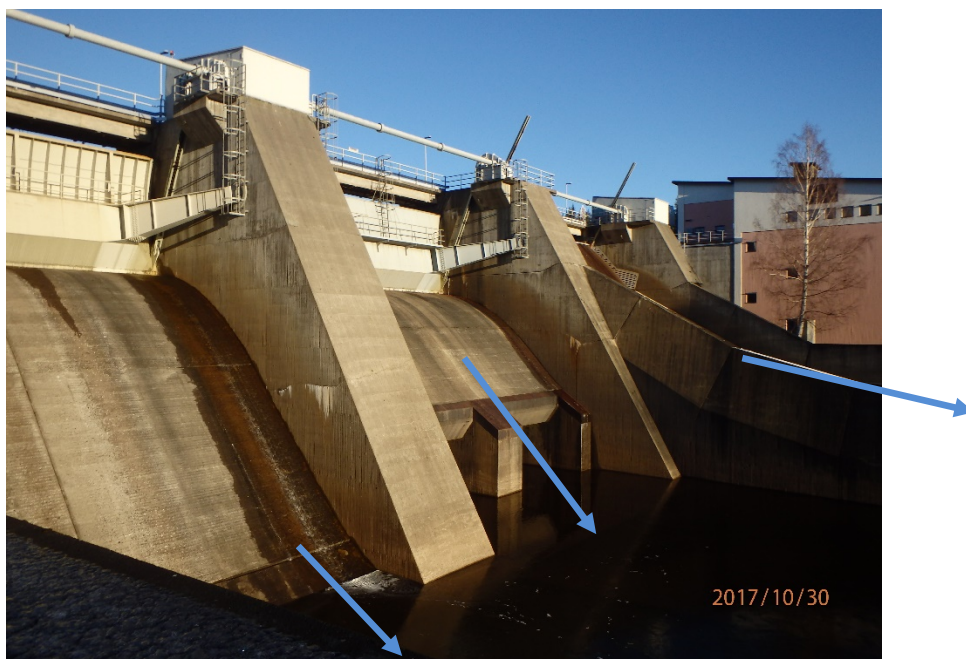
Nedströms höger utskov bedöms belastningarna också bli relativt stora, eftersom angreppsvinkeln mot berget är något brant. Ett vattensprång förväntas ske relativt en bit nedströms detta utskov. Figur 57 visar foto på utskovspartiet från höger sida, där vattnets troliga angreppsvinkel för de tre utskoven är inritade.

Figur 57: Utskovspartiet i Båtfors. Ungefärliga angreppsvinklar för vattnet, mot kanalen visas med blå pilar. Foto: Norconsult, 2017.

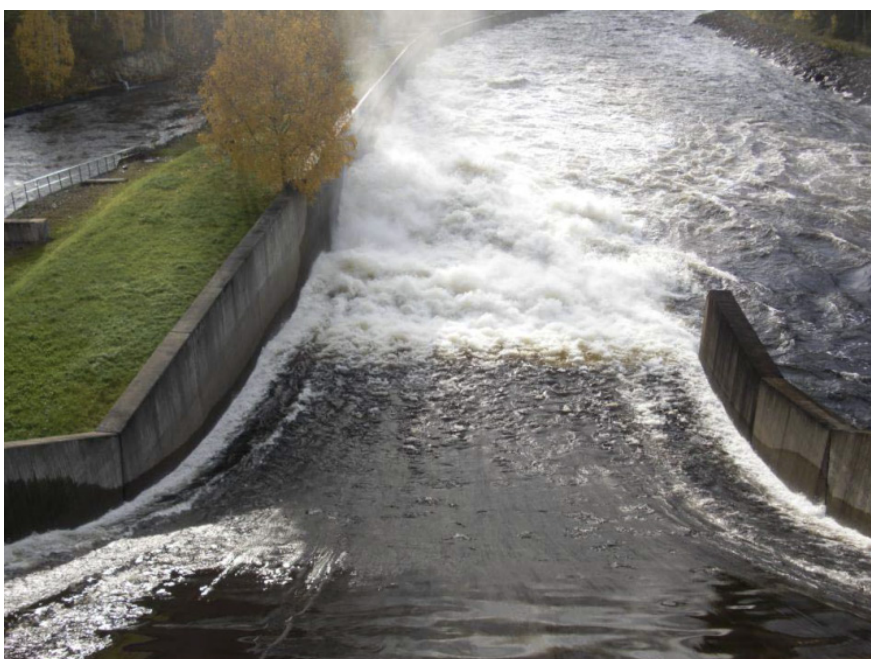
Figur 58 visar foto från provtappning i vänster utskov (Vattenfall R&D), oklart vilken tappning. Fotot visar att ett vattensprång bildas där kanalen övergår till torrfåra, med uppstickande bergpartier.

Figur 58: Avbördning genom vänster utskov i Båtfors, oklart vilken tappning. Vattensprång bildas vid övergång till torrfåra ca 20 m nedströms skibordet. Källa: Vattenfall R&D.

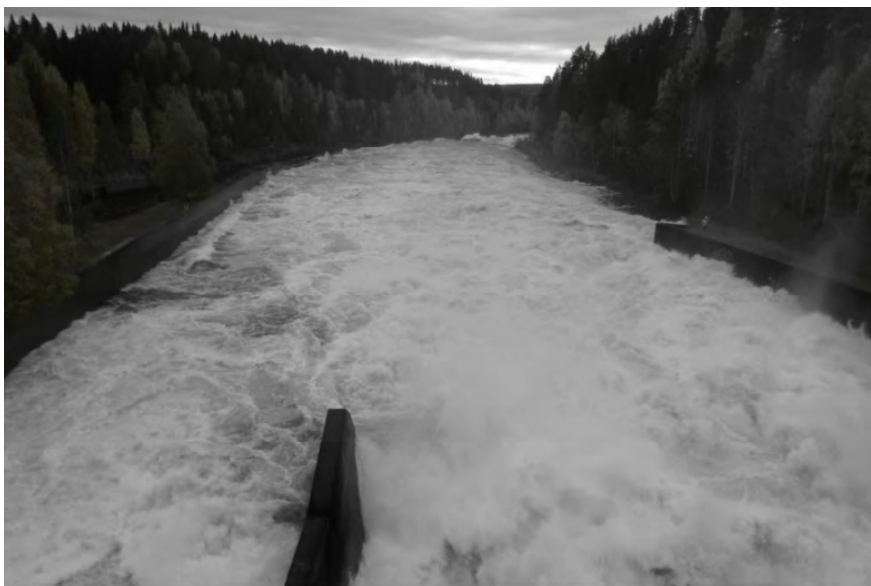
Figur 59: Avbördning genom alla tre utskov i Båtfors, uppskattad tappning 700 m<sup>3</sup>/s. Källa: Skellefteå Kraft AB.

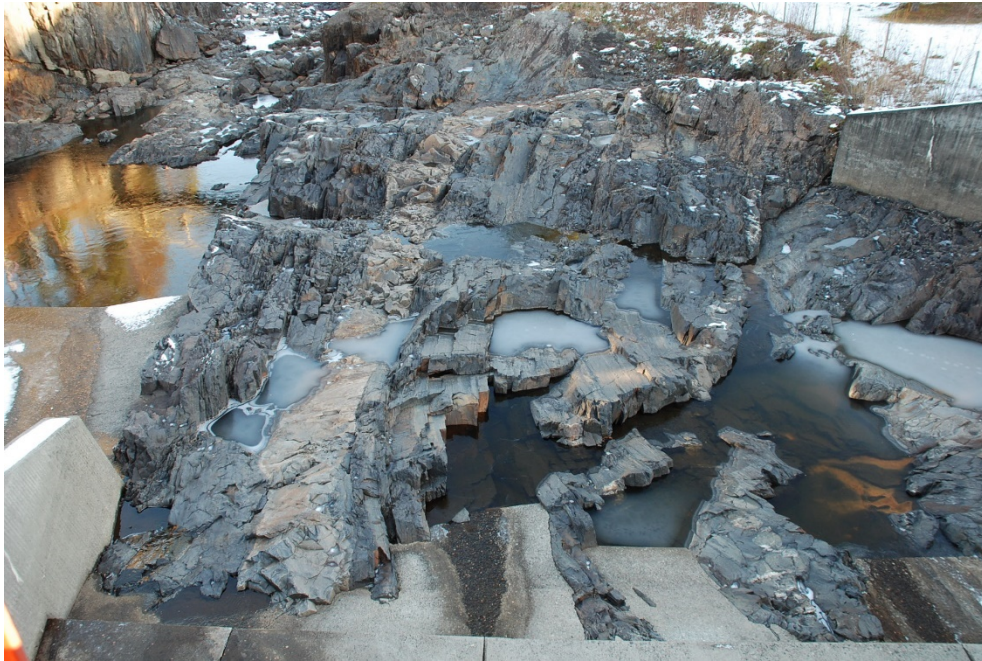
Figur 60 Finnfors. Översikt från vänster utskov. Notera planfoliationen hos bergarten samt det ljusa bandet.

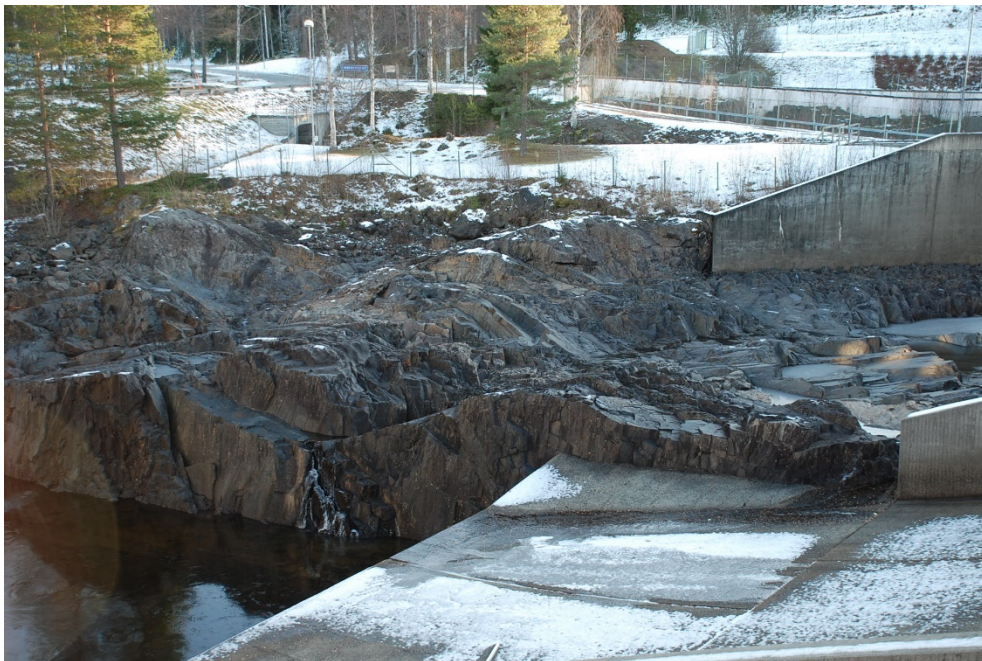
Figur 61 Finnfors. Vy mot höger utskov.

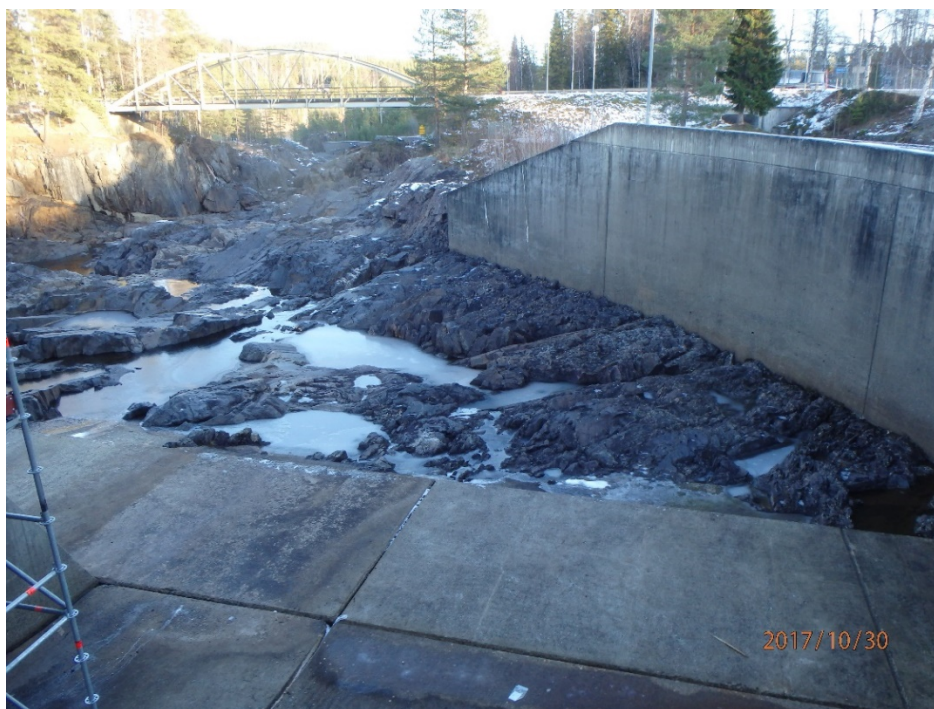
De två högra utskoven har samma tröskelnivå och bredd, och har därmed samma avbördningskapacitet (235 m<sup>3</sup>/s vid DG). Ledmuren till höger kröker kraftigt till vänster, vilket sannolikt skapar relativt stora lokala belastningar från vattnet där vattenstrålen träffar ledmuren och energiomvandling sker. Bergkanalen faller sedan ner och ansluter till fåran som är gemensam för alla utskov. Figur 64 visar utskovskanalen nedströms de två högra utskoven.

Figur 64: Utskovskanalen i Finnfors, området närmast nedströms höger utskov, med en kraftigt krökande ledmur. Foto: Norconsult, 2017.

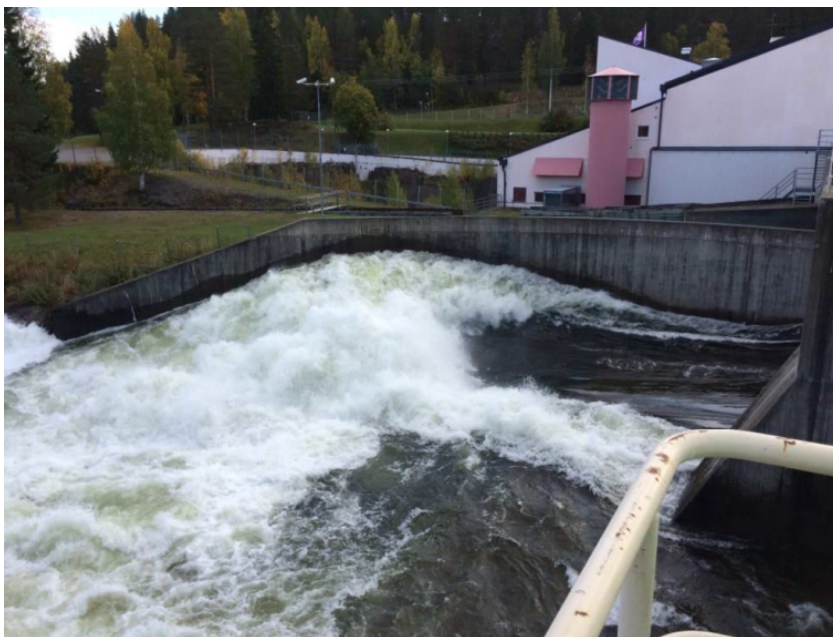
Figur 65 visar foto från provtappning i höger utskov (FDU, 2014), med fullt öppen lucka. Fotot visar att ett vattensprång bildas där vattenstrålen möter höger ledmur och vattenstrålen koncentreras.

Figur 65: Full tappning genom höger utskov i Finnfors. Vattensprång och komprimering av vattenstrålen längs den högra ledmuren. (Källa: Skellefteå Kraft, FDU 2014).
