# BERGEROSION I SPILLFÅROR

RAPPORT 2018:532

# **Bergerosion i spillfårar**

Kunskapssamling kring erosion av berg nedströms  
utskov

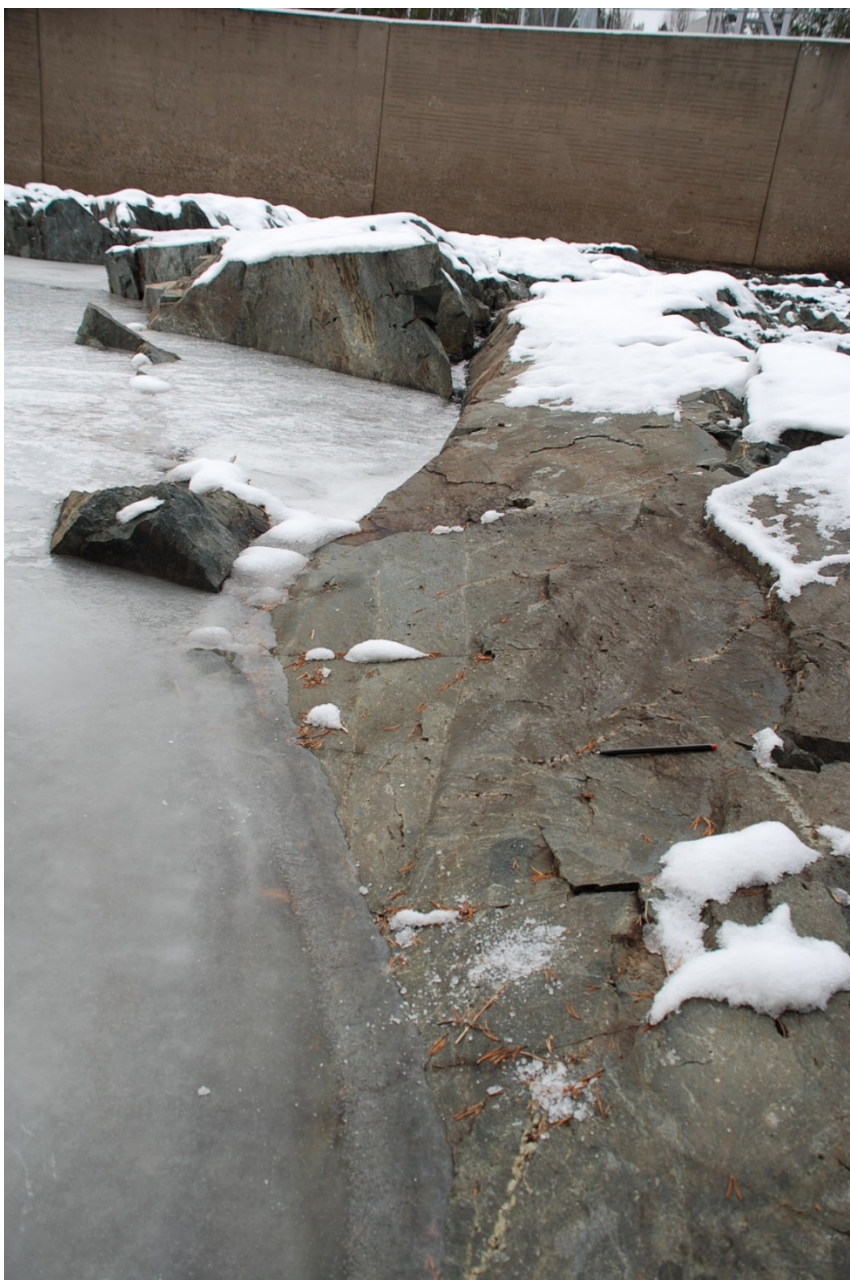
Figur 67 Grytfors. Detalj av släppa eller bankningsplan, 2,5m nedströms vänster skibords tunga.

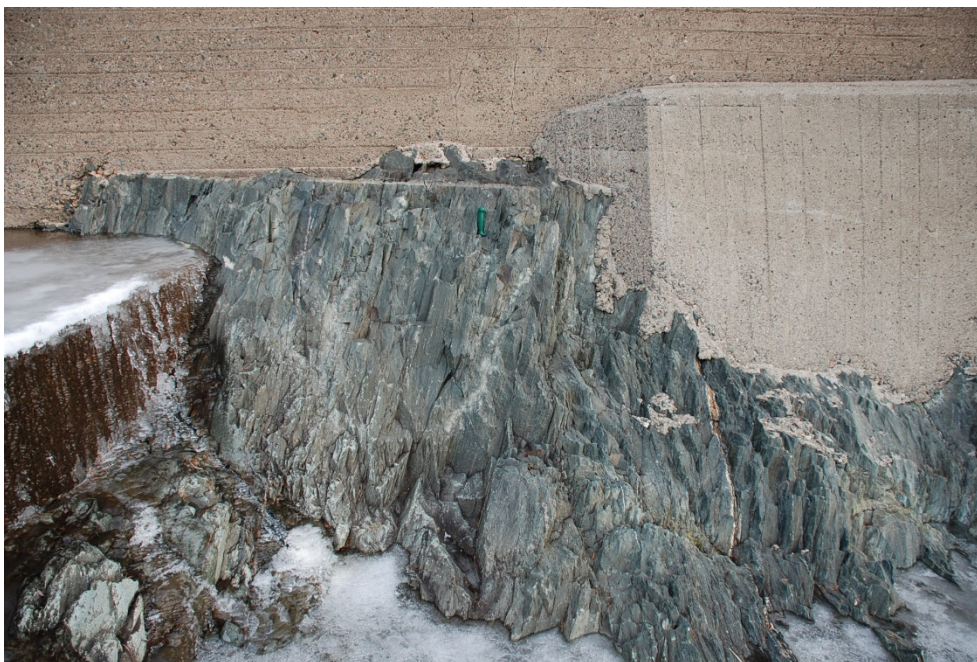
Figur 68 Grytfors. Detalj av förskiffrad berggrund vid vänster skibords tungas slut.

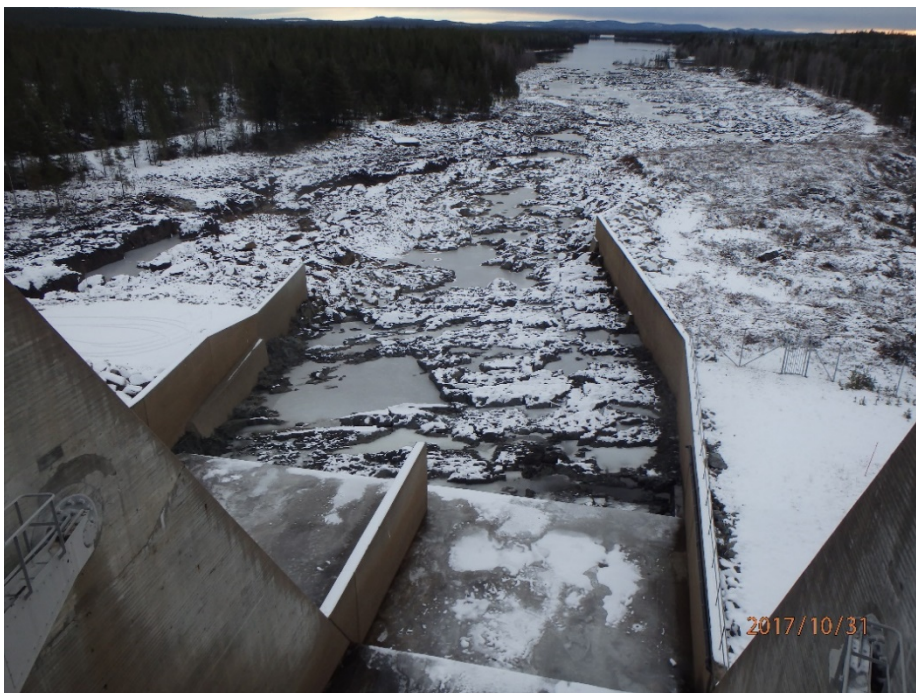
Bergkanalen nedströms skibordsförlängningen är flack och relativt plan d.v.s. utan uppstickande partier, vilket innebär att vattenhastigheten bibehålls en längre sträcka nedströms skiborden och superkritisk strömning råder. Det förväntas inte ske några vattensprång i området närmast utskoven, och belastningen från vattnet är troligen relativt liten där. Närmast ledmurarna sker troligen de största belastningarna från vattnet, speciellt där höger ledmur kröker till vänster, och vattenstrålen koncentreras så att ett vattensprång framtvingas. Figur 69 visar skibordsförlängningen och utskovskanalen nedströms de två utskoven.

Figur 69: Grytfors utskovskanal. Höger ledmur kröker åt vänster. Foto: Norconsult, 2017.

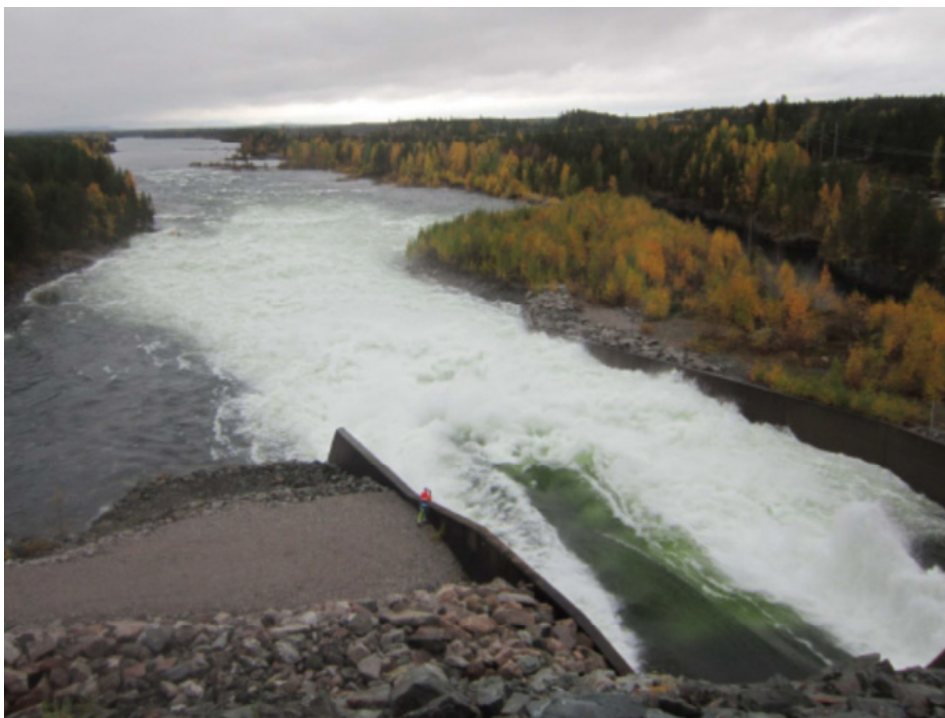
Figur 70 visar foto från provtappning (fördjupad inspektion, 2013, för vänster utskov. Fotot visar att inget vattensprång bildas nära skibordet, utan istället längre nedströms där höger ledmur har börjat kröka åt vänster och minskat kanalbredden, så att vattenstrålen koncentreras.

Figur 70: Provtappning i Grytfors vid inspektion 2013, vänster utskov. Källa: Skellefteå Kraft.

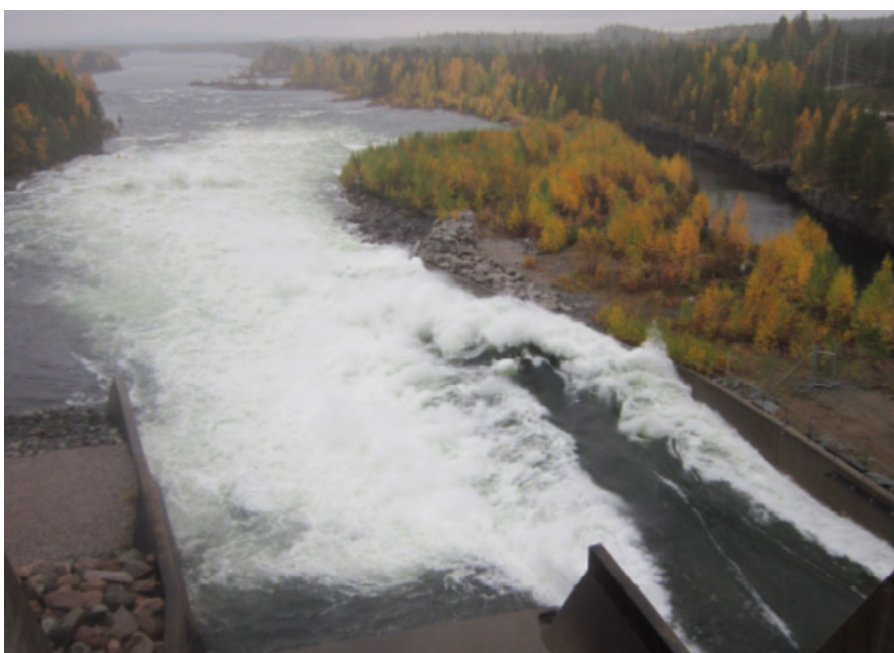
Figur 71 visar foto från samma provtappning men för höger utskov med fullt öppen lucka. Fotot visar att inget vattensprång bildas nära skibordet, utan istället längre nedströms där vattenstrålen möter höger ledmur och vattenstrålen koncentreras. Där sker troligen de största belastningarna från vattnet.

Figur 71: Provtappning i Grytfors vid inspektion 2013, höger utskov. Källa: Skellefteå Kraft.

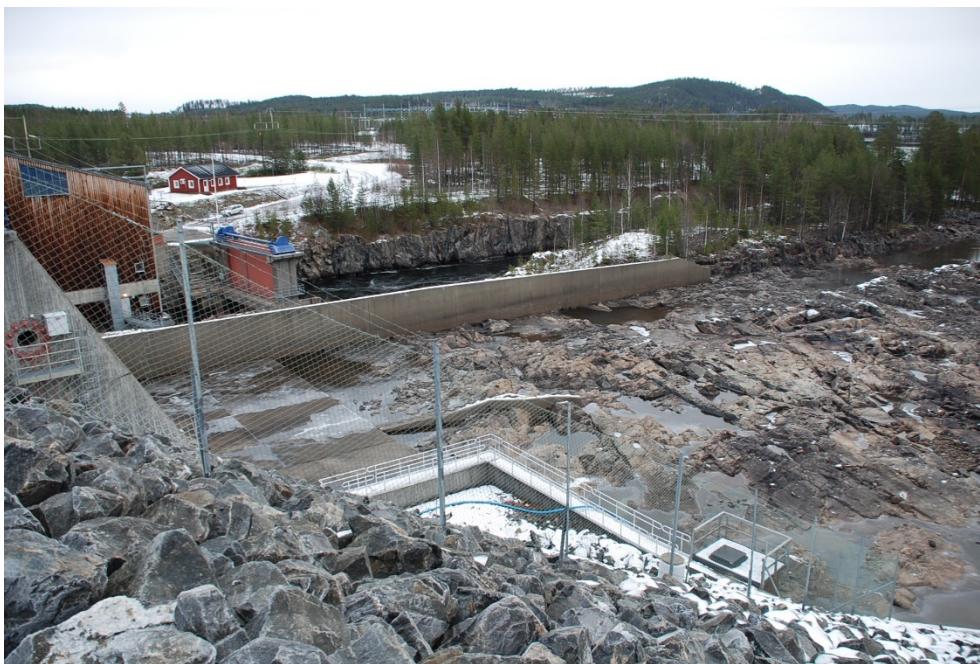
Figur 72 Rengård. Översikt över utskovskanalen inklusive schaktad kanal som tar vid ungefär vid ledmurens slut. Notera den dominerande strukturen tvärs kanalen.

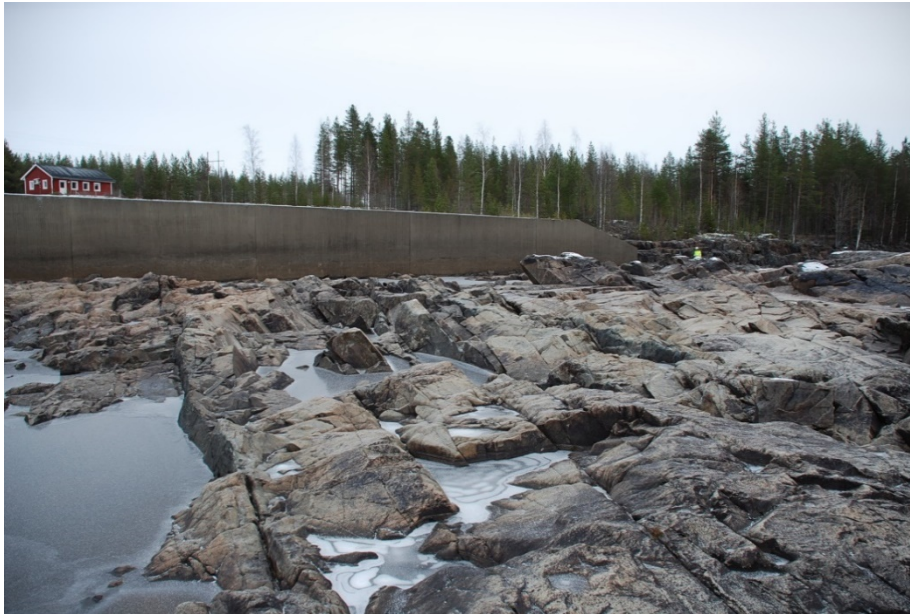
**Figur 73 Rengård. Notera den dominerande strukturen tvärs kanalen samt lokalt försvunna block (avslöjas av isspeglarna)**

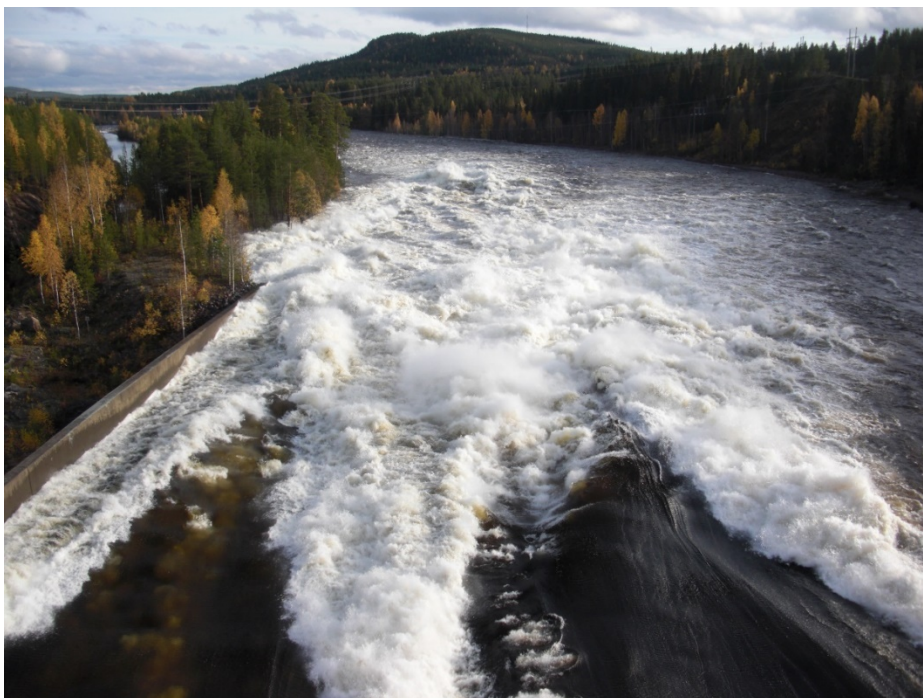
Vid FDU 2012 genomfördes fullskalig provtappning med fri avbördning genom båda utskoven, d.v.s. luckan hade släppt vattnet, se figur 76.

Figur 76: Provtappning i Rengård, med fri avbördning genom båda utskoven (Foto: Skellefteå Kraft).

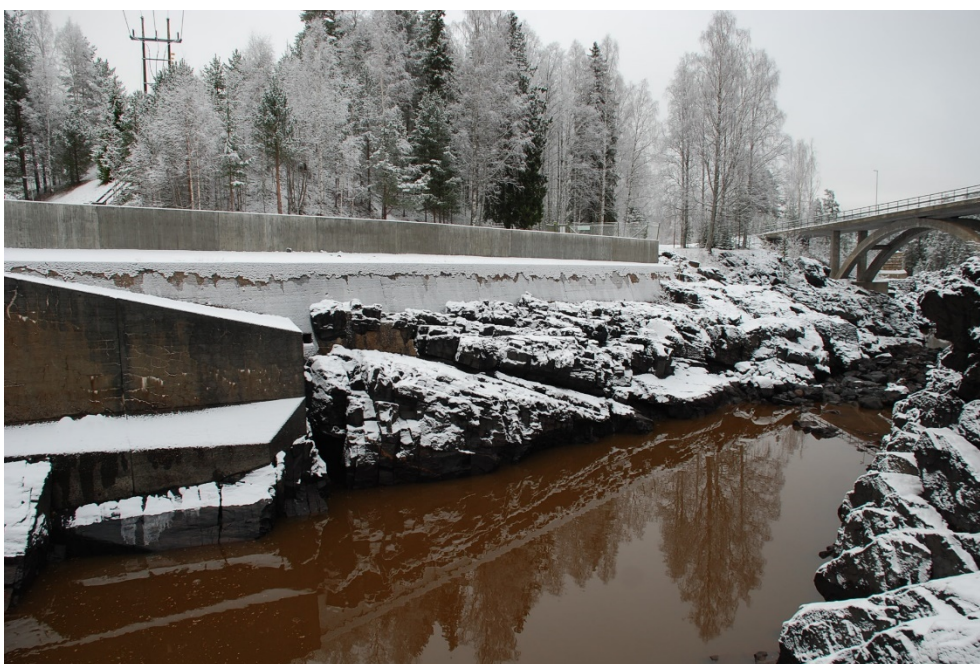
**Figur 78 Krångfors. Översiktsbild över vänster sida av utskovsfåran för mittutskovet. Notera speciellt linsformerna som accentueras väl av snötäcket.**

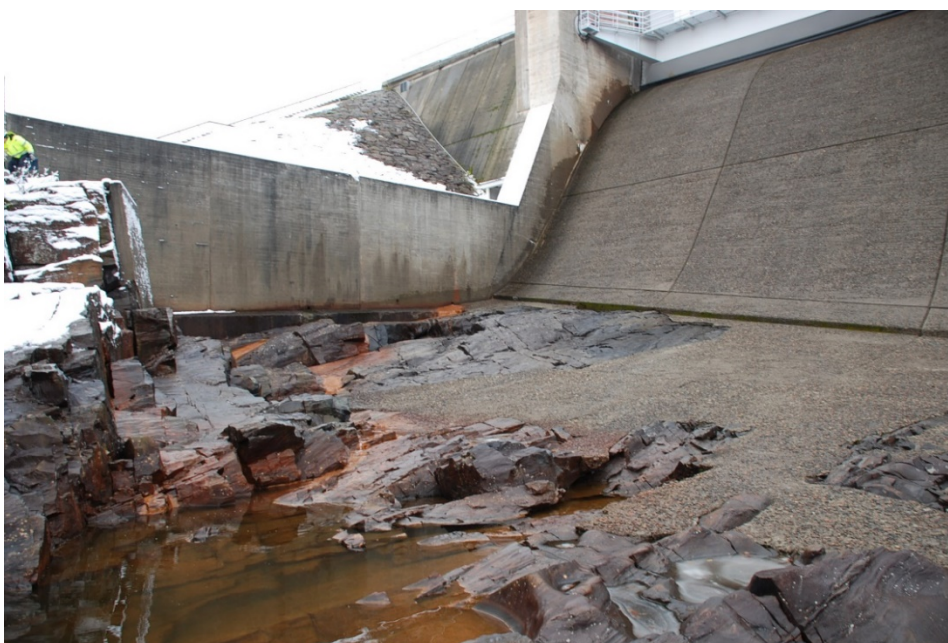
**Figur 80 Krångfors. Bergytan nedströms höger utskov sedd från vänster in mot ledmuren. Notera de avhuggna linsformerna samt jättegrytorna.**

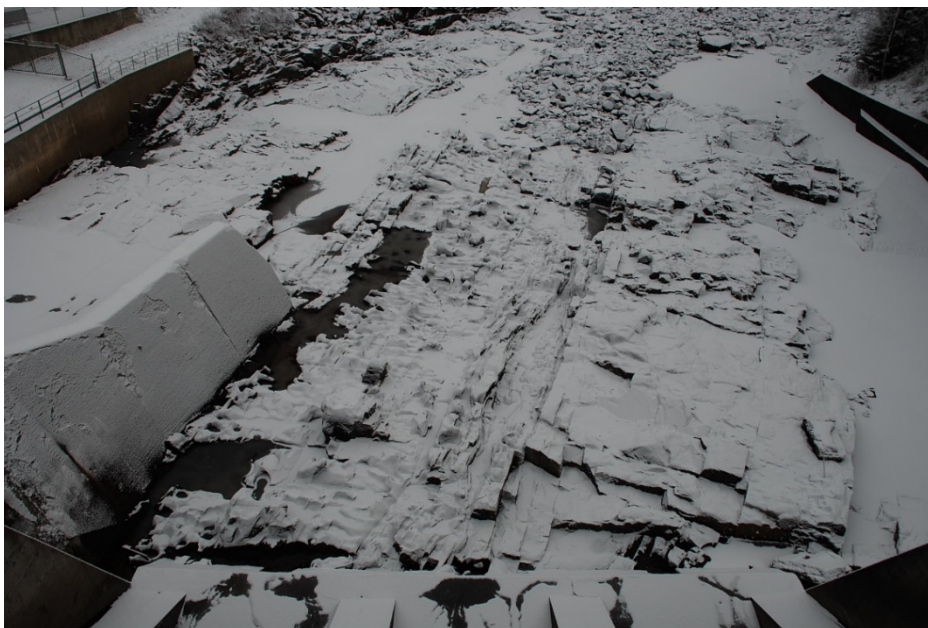
**Figur 84 Selsfors. Berggrunden under snötäcke som accentuerar landformerna. Notera den långsträcka bandningen längs utskovskanalen nedströms mittenutskovet samt den storblockiga karaktären nedströms höger utskov.**

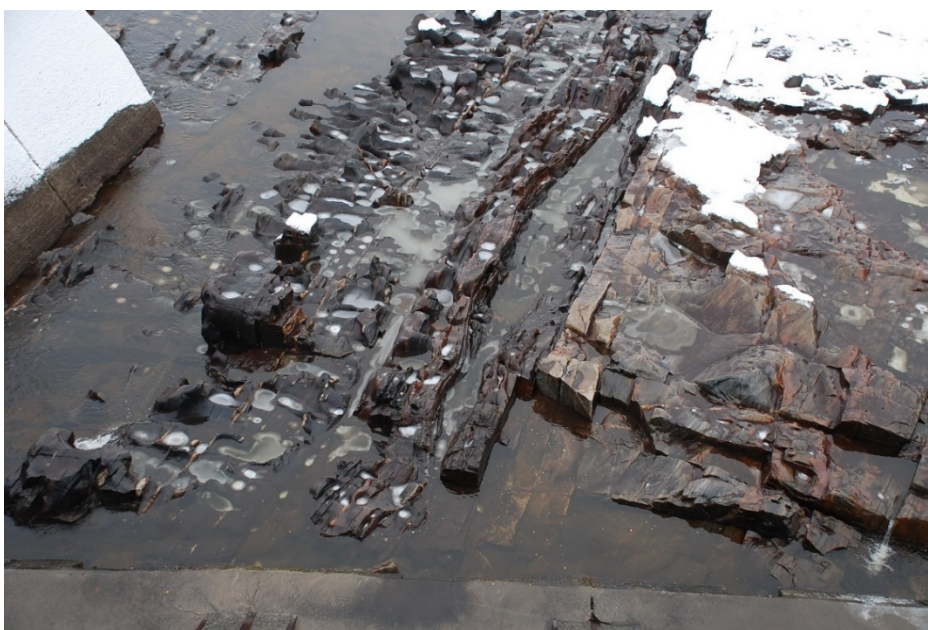
**Figur 85 Selsfors. Detalj av berggrunden nedströms mittenutskovet. Notera kvartsiten till höger samt bandningen av amfibolitband i mitten som är översållad med jättegrytor i de svagare bergartskontaktarna.**

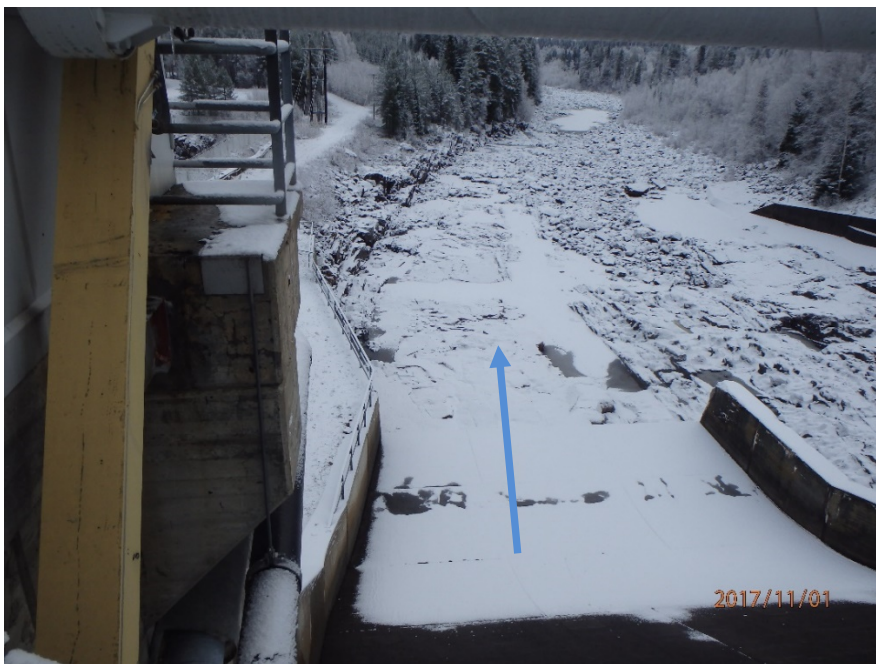
Figur 87: Utskovskanalen nedströms vänster utskov i Selsfors. Foto: Norconsult, 2017.

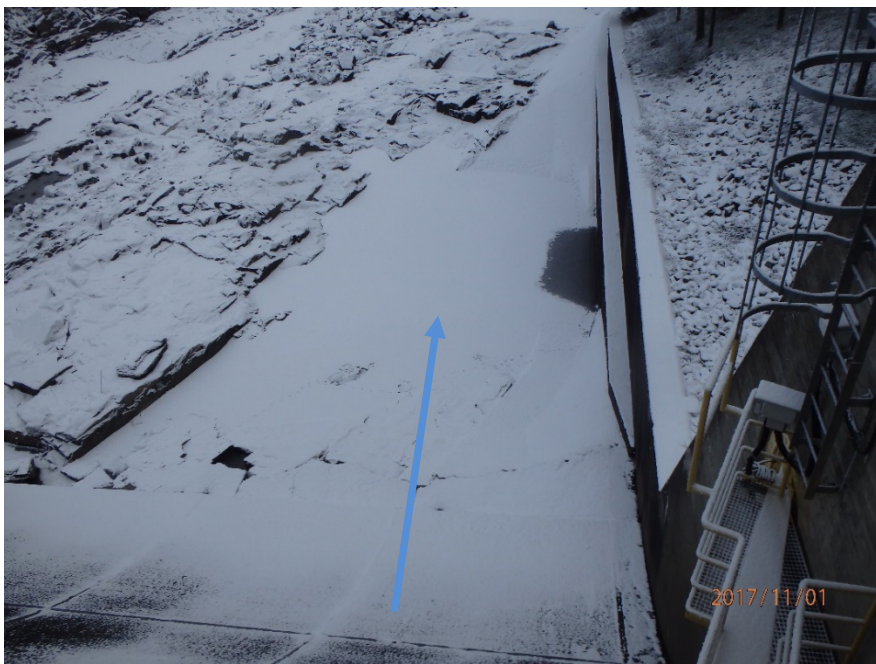
Mittenutskovets skibord avslutas med en relativt brant angreppsvinkel mot berget, p.g.a. bottenutskovet under. Höger utskovs skibord övergår i berg, där en naturlig bassäng finns. Det är oklart om bassängen har bildats p.g.a. erosion. Skibordet avslutas något brant, jämfört mot vad som vore önskvärt. En hög ledmur finns på höger sida, vilken kröker åt vänster. Figur 87 visar området nedströms vänster utskov.

Figur 88: Utskovskanalen nedströms höger utskov i Selsfors. Foto: Norconsult, 2017.

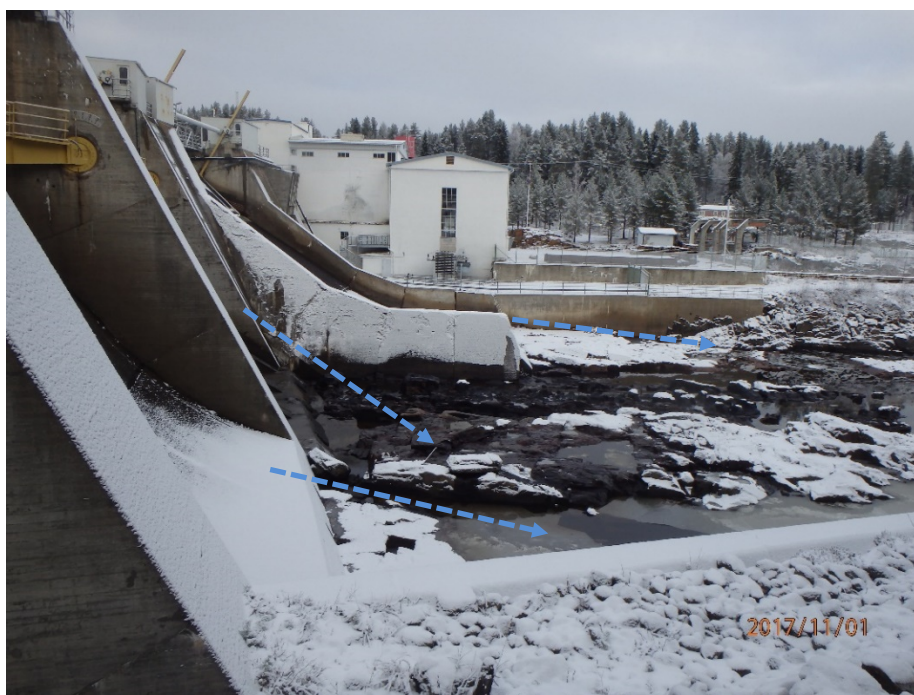
Nedströms höger utskov bedöms belastningarna också bli relativt stora, eftersom angreppsvinkeln mot berget är något brant. Ett vattensprång förväntas ske en bit nedströms detta utskov. Figur 89 visar foto på utskovspartiet från höger sida, där vattnets troliga angreppsvinkel för de tre utskoven är inritade. Detta är f.ö. liknande förhållandena för Båtfors.

Figur 89: Selsfors utskovsparti, foto från höger strand nedströms. Blå pil visar angreppsvinkel för vattnet för mittenutskovet. Foto: Norconsult, 2017.

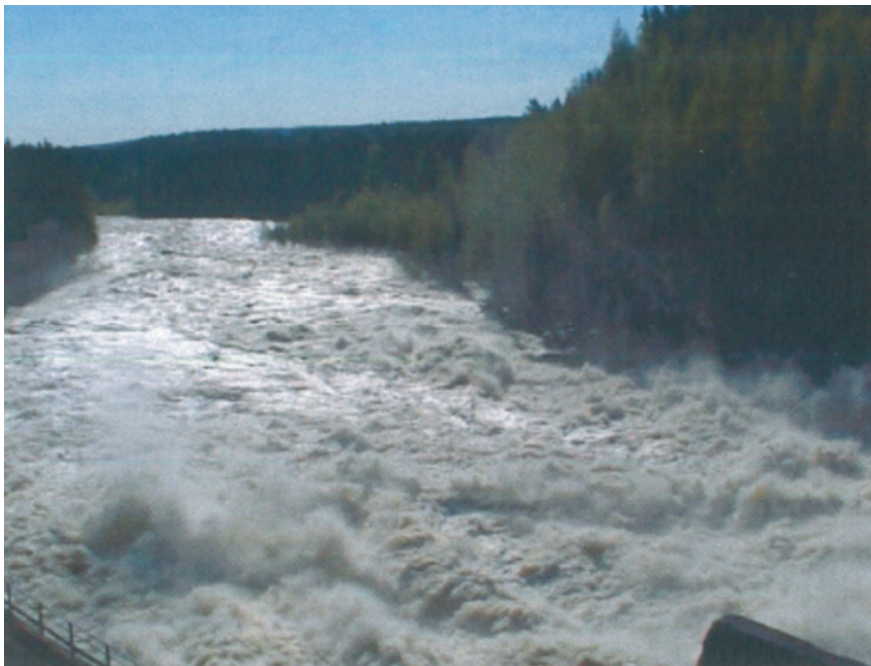
Figur 90: Foto från provtappning i Selsfors, redovisad i FDU-rapport från 2002. Tappning i alla tre utskoven, med okänt flöde. Källa: Skellefteå Kraft.
