# INVENTERING AV SPRICKBILDNING I AGGREGATNÄRA BETONGKONSTRUKTIONER

RAPPORT 2019:579

BETONGTEKNISKT PROGRAM  
VATTENKRAFT

# **Inventering av sprickbildning i aggregatnära betongkonstruktioner**

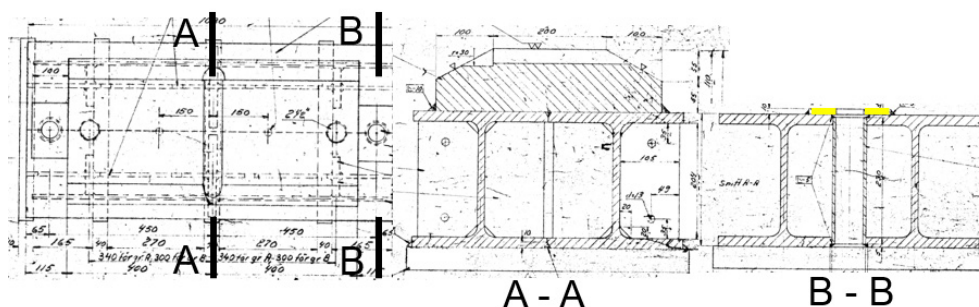
Figur 32. Statorupplag: Plan och tvärsnitt A och B - gulmarkerad plåt med fundamentets förankringsbultar

Analys av sprickor vid ett statorupplag med två ingjutna IPE-balkar - se Figur 32. Den geometriska utformningen av stål balkarna ger upphov till en stor variation i betongtvärsnittet som en försvagningszon. Det ger en koncentration av dragspänning i betongen där sprickor sannolikt kan initieras. Figur 33 visar att så är fallet med två tydliga sprickor som löper längs med de två IPE-balkarnas liv. Tangentiella sprickor vinkelrätt mot aggregatcentrum tyder på att radiella inåtriktade krafter kan vara bakomliggande orsak. Radiella sprickor har antagligen uppkommit från krymptvång i betongen. För nya statorfundament läggs extra armering in för att ta upp dessa krafter.

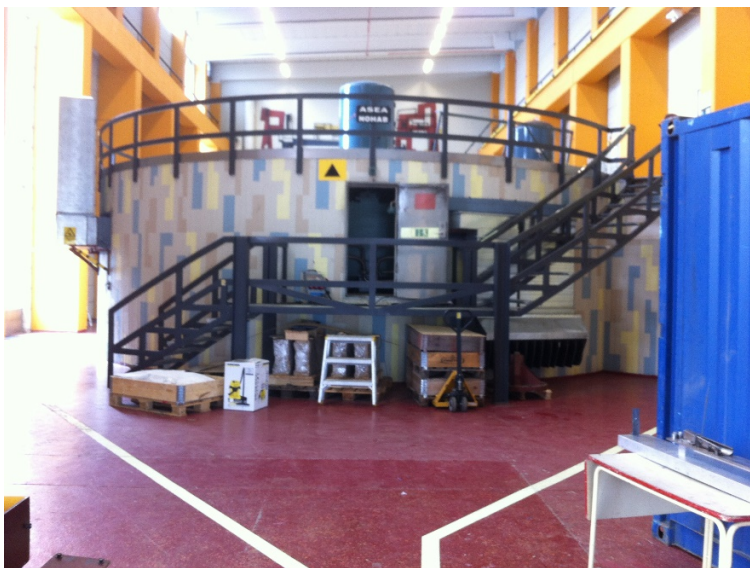
Figur 35 - Aggregat G1

Vid kortslutning 2013 i G1 nödstoprades aggregatet och vid inspektion direkt efter stoppet kunde driftpersonal upptäcka sprickbildning i generatorfundamentet. Enligt driftsledningen har vid besiktning av betongfundament utförd 2007 och 2010 inga större sprickor noterats varför man utgick ifrån att sprickorna uppstått vid aktuellt nödstopp.
