# UPPFÖLJNING AV REPARATIONER PÅ SKIBORD AV BETONG

RAPPORT 2019:585

BETONGTEKNISKT PROGRAM  
VATTENKRAFT

# Uppföljning av reparationer på skibord av betong

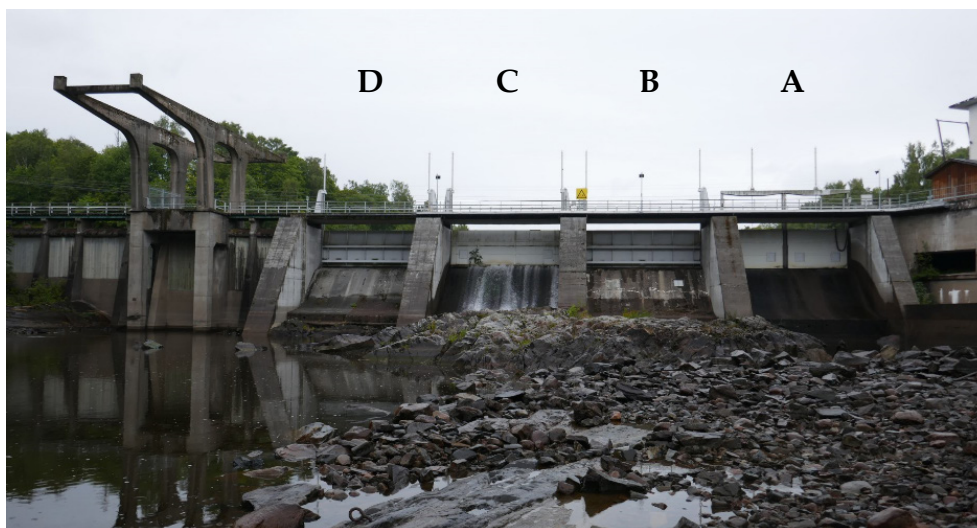
Figur 1. Nedströmsvy över utskovspartiet i regleringsdammen vid kraftverk 1. I denna rapport benämns de fyra utskoven A, B, C och D med A närmast kraftverket och D närmast timmertraversen.

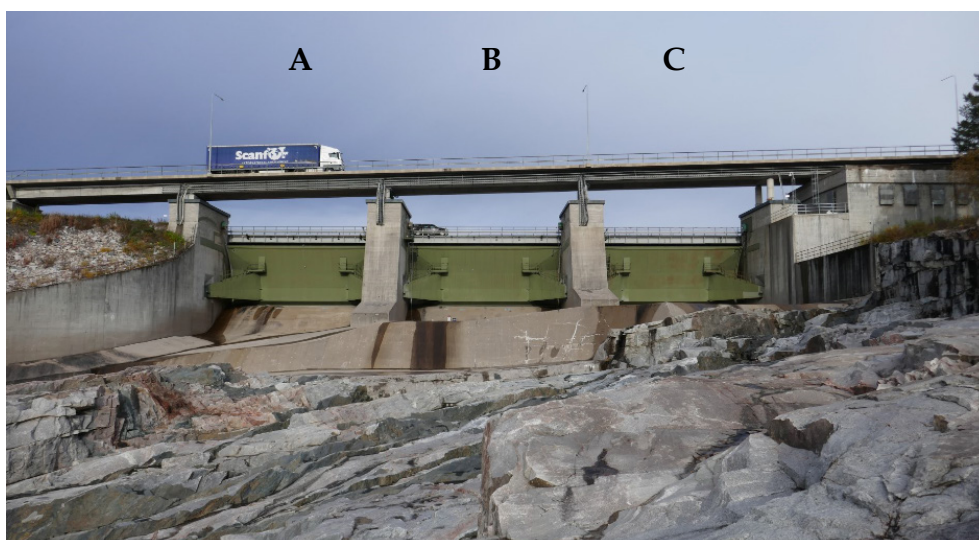
Figur 2. Nedströmsvy över utskovspartiet i regleringsdammen vid kraftverk 2. I denna rapport benämns de tre utskoven C, B och A med C närmast kraftverkets intagsbyggnad.

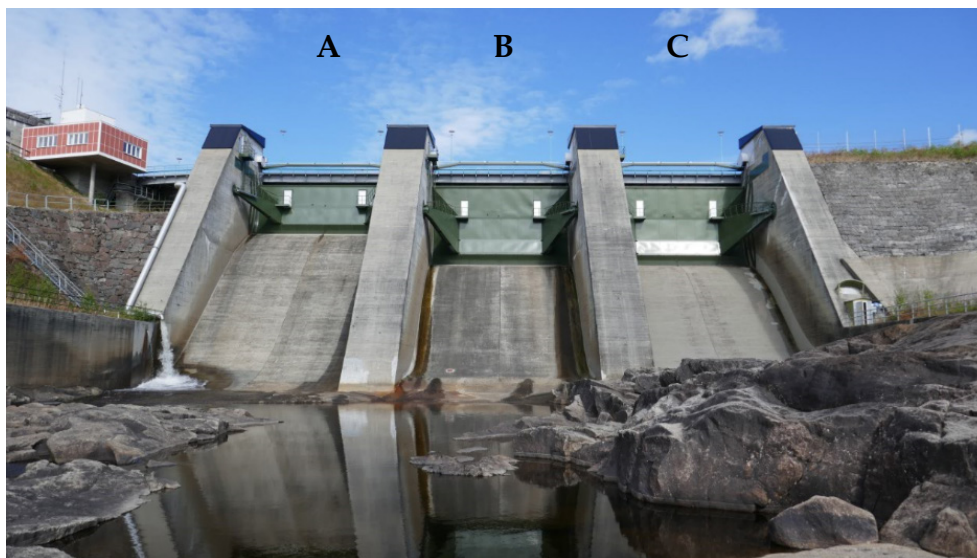
Figur 3. Nedströmsvy över utskovspartiet i regleringsdammen vid kraftverk 3. I denna rapport benämns de tre utskoven A, B och C med A närmast kraftverkets intagsbyggnad.

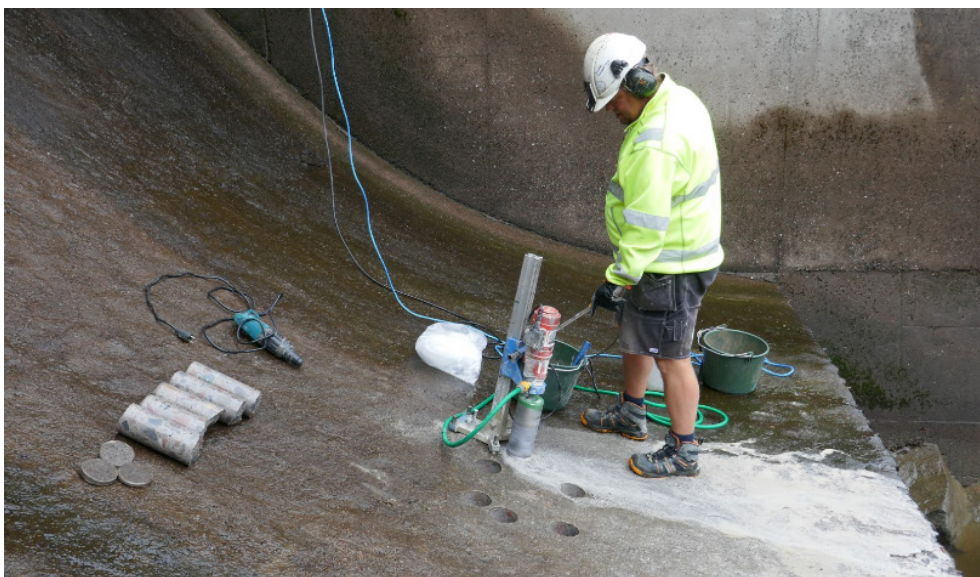
Figur 4. Utborrning av betongkärnor från den nedre delen av skibord A vid kraftverk 1.

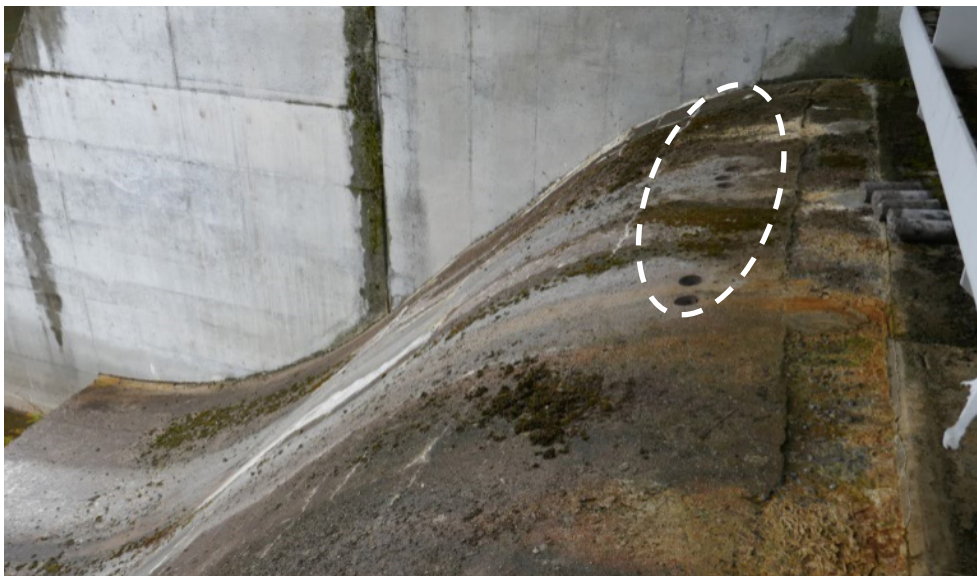
Figur 5. Plats för utborrning av betongkärnor från den övre delen av skibord B vid kraftverk 1.

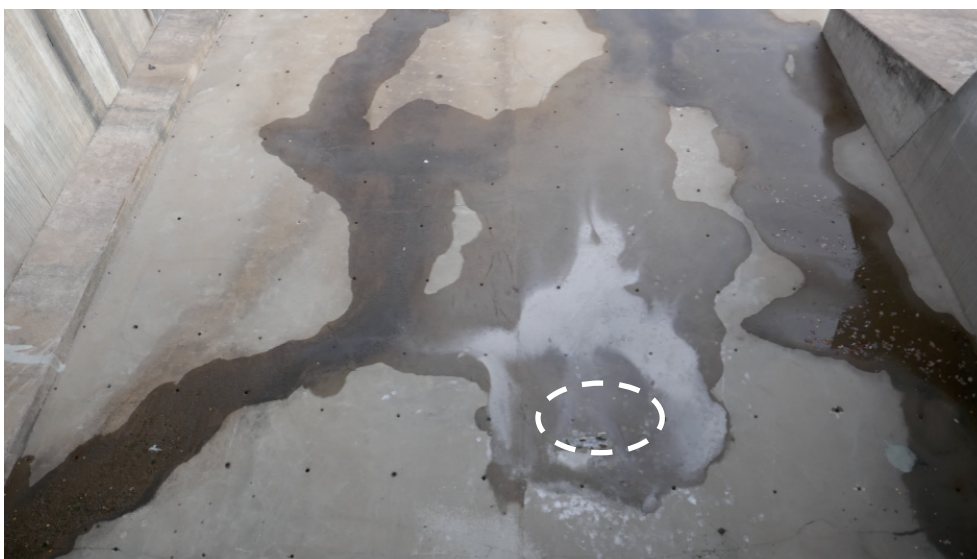
Figur 6. Inringat område markerar platsen för sex utborrade betongkärnor från den övre delen av skibord C vid kraftverk 2. Det inringade området inrymmer även borrhål från 2000 års uppföljning.

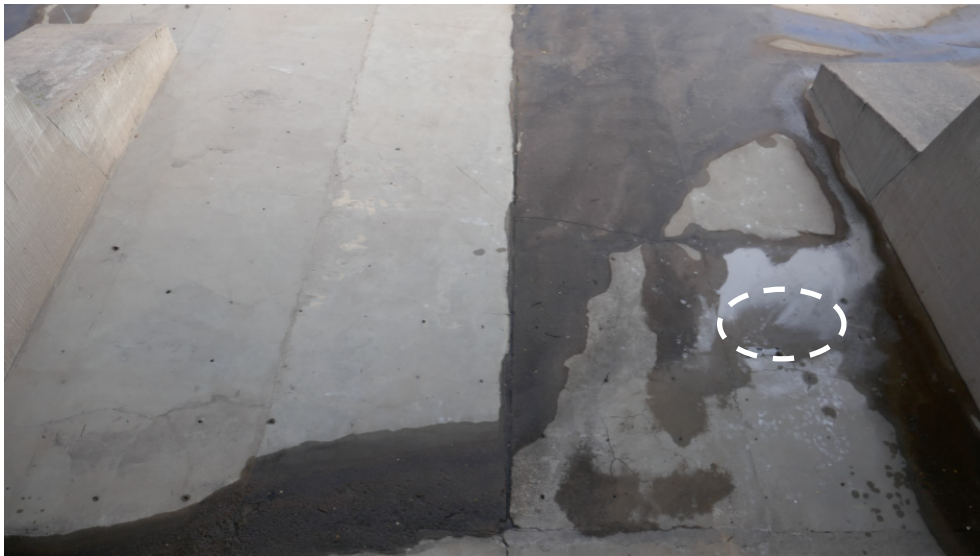
Figur 7. Inringat område markerar platsen för sex utborrade betongkärnor från den övre delen av skibord B vid kraftverk 2. Det inringade området inrymmer även borrhål från 2000 års uppföljning.

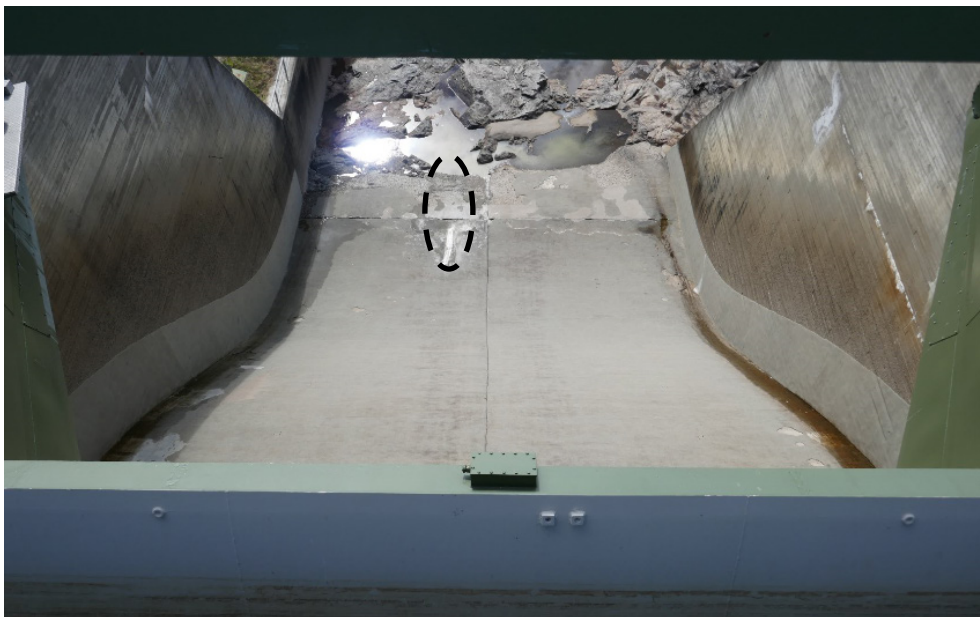
Figur 8. Plats för utborrning av sex betongkärnor från den nedre delen av skibord C vid kraftverk 3.

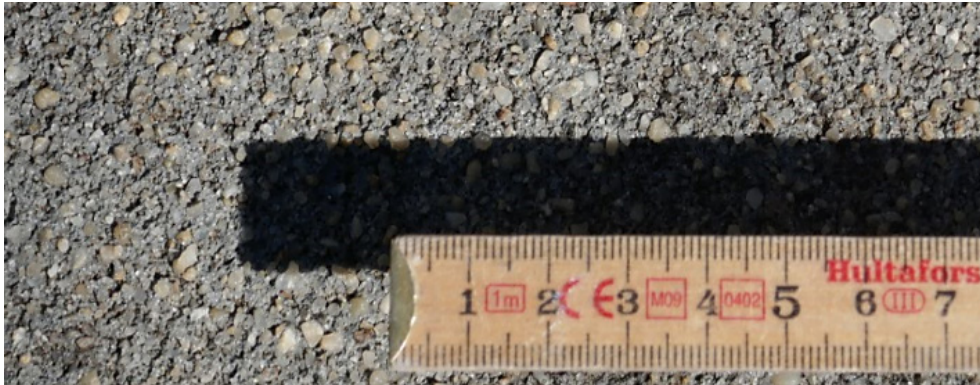
Figur 32. Närbild på ytan hos det Chesterton-bruk som användes på skibordet. Tumstock som referens.

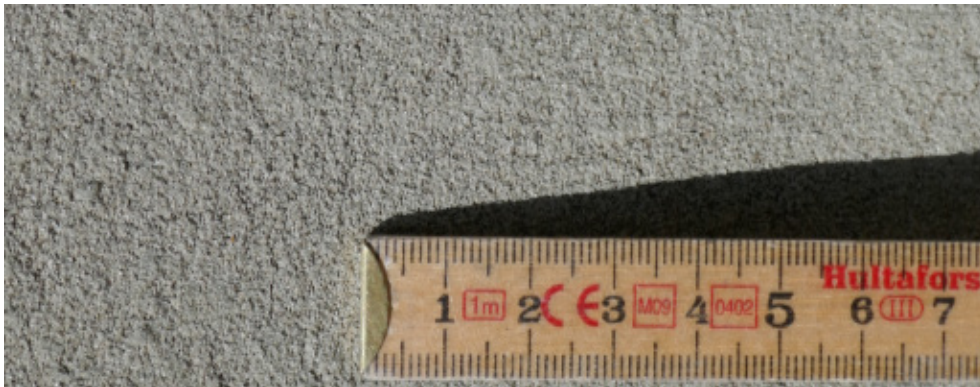
Figur 33. Närbild på ytan hos det Chesterton-bruk som användes på pelarväggarna. Tumstock som referens.
