# ANSLUTNINGAR I FYLLNINGSDAMMAR

RAPPORT 2020:643

# Anslutningar i fyllningsdammar

Utformning, möjliga skador, detektion och åtgärder

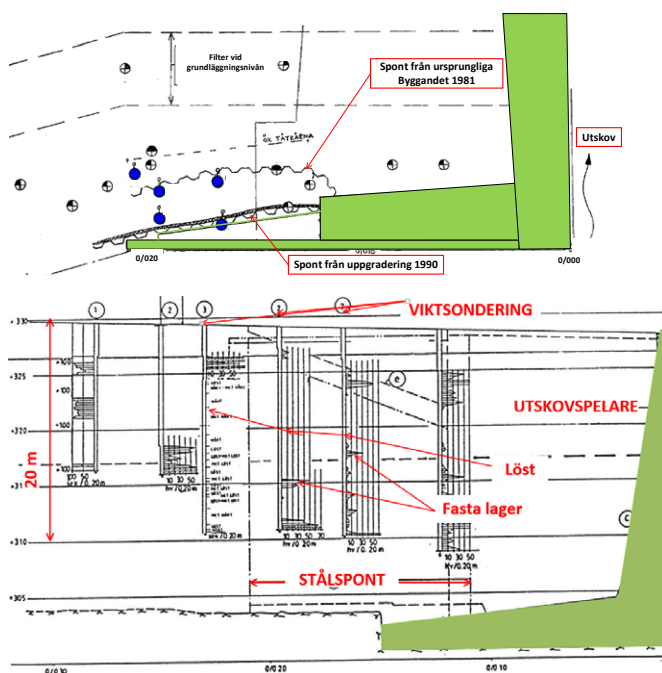
Fältundersökningar i form av sondering, provtagning och installation av vattenståndsrör utfördes. Det konstaterades att dammens tätkärna var mycket lös invid betongkonstruktionerna och att det hydrostatiska trycket i dammen i en punkt var högre än vad som normalt kan förväntas och avvek från strömningsnätet i övrigt. Resultat från sonderingarna i partiet i närheten av sponten framgår av Figur 30.

Figur 30. Anslutning till av fyllningsdamm till betongkonstruktion med sonderingar från 1989 (plan överst och profil). Spont från 1990 på planen framgår även i Figur 39.

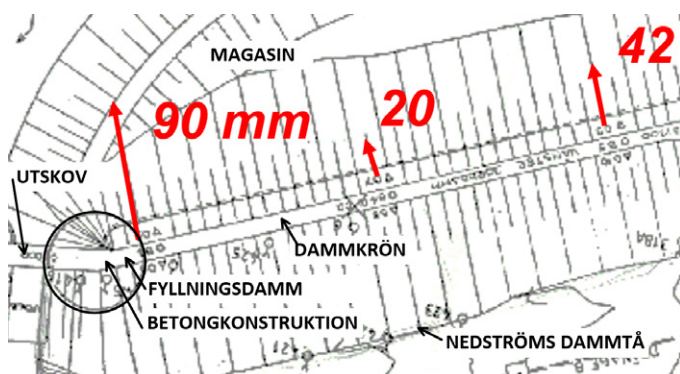
Rörelserna uppmätta i vänstra dammens uppströmsslänt var förhållandevis stora. Sättningarna var störst, ca 190 mm, i uppströmsslänten vid släntdubben som finns närmast vänstra dammens anslutning till utskovet. Sättningen var fortgående och hade i denna punkt varit ca 10 mm/år. Sidorörelserna som uppmättes i uppströmsslänten var också fortgående och uppvisade ingen avtagande tendens. Sidorörelsen under en period av åtta år var som störst ca 90 mm närmast övergången till kraftstationen på motsvarande sätt som för sättningarna, se Figur 31 och Figur 32.

Figur 31. Horisontell krypning av "fixpunkter" i uppströmsslätten (sort mm) under perioden 1990 till 1998.

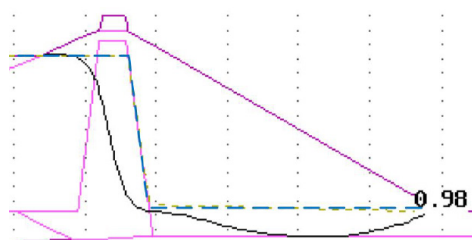
Stabiliteten utan stabilitetshöjande åtgärder och med stabilisering med en stödbank längs nedströmsslätten beräknades i samband med FDU 1999 enligt Figur 34 till Figur 35. Resultaten visar att innan tryckbanken lades ut var stabiliteten åt nedströmshållet god vid normal hållfasthet i tät kärnan och normala porttryck i stödfyllningen. Stabiliteten beräknas dock varit otillräcklig, dvs. i närheten av 1,0 om antingen hållfastheten i tät kärnan var försumbar, eller om extrema porttryck skulle uppstå i stödfyllningen, Figur 36

Figur 34. Utan stödbank och nedströmsstabilitet med hållfasthetsänkt till  $\phi = 1^\circ$  i tät kärnan och  $35^\circ$  i stödfyllningen för att få  $F = \text{ca } 1,0$ .

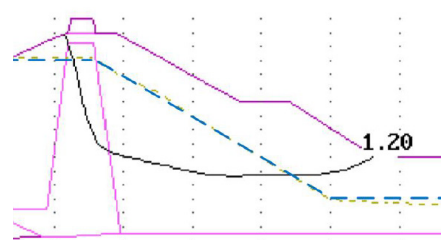
Efter utläggning av stödbank beräknas säkerhetsfaktorn ha ökat med ca 20%, se Figur 36. Friktionsvinkeln för tätjorden antogs vara någonstans mellan antagandena i Figur 35 och Figur 36 varför stabiliteten bedömdes vara tillfredsställande med den nedsatta hållfastheten i tät kärnan efter utläggningen av stödbanken.

Figur 35. Samma hållfasthet som Figur 34 men med stödbank som ger 20 % förbättring.

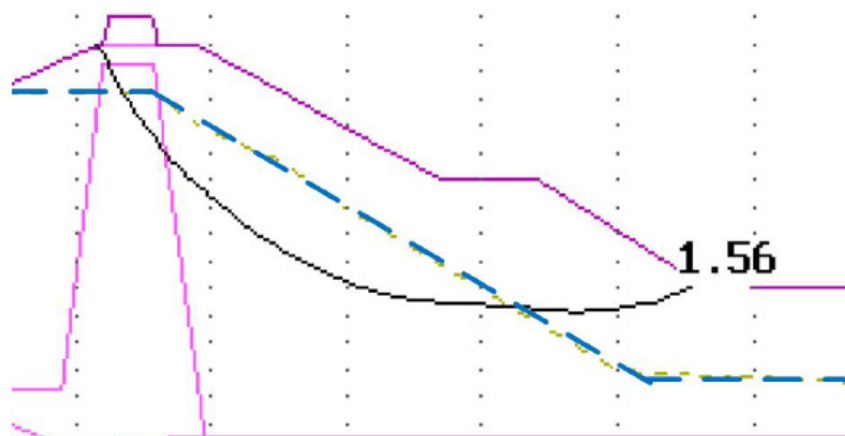
Figur 36. Stödbank och nedströmsstabilitet med hållfasthet  $\phi = 30^\circ$  i tät kärnan och  $35^\circ$  i stödfyllningen ger  $F = \text{ca } 1,56$ .

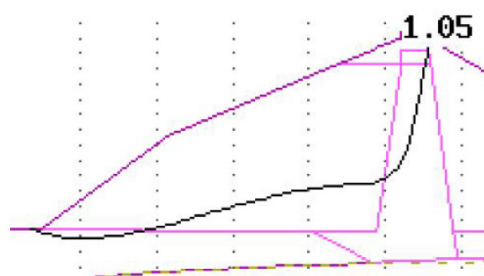
Stabiliteten utan stabilitetshöjande åtgärder åt uppströmsslänten beräknades enligt Figur 37. Resultaten av stabiliteten åt uppströmshållet visar att säkerhetsfaktorn är större än 1,3 om moränen i tät kärnan antas ha friktionsvinkel  $30^\circ$ , dvs ett värde som antagligen var rimligt att anta 1980 i samband med projekteringen av dammen. Om tätjorden däremot antas ha försumbar hållfasthet ( $\phi = 1^\circ$ ) beräknas säkerheten vara i närheten av 1,0, se Figur 37 till höger.

Figur 37. Till vänster med friktionsvinkel med hållfasthet  $\phi = 30^\circ$  i tät kärnan och  $35^\circ$  i stödfyllningen ger  $F = 1,24$  à 1,4. Om hållfastheten i tät kärnan antas ha försumbar hållfasthet ( $\phi = 1^\circ$ ) beräknas säkerheten vara i närheten av 1,0, se figur till höger.

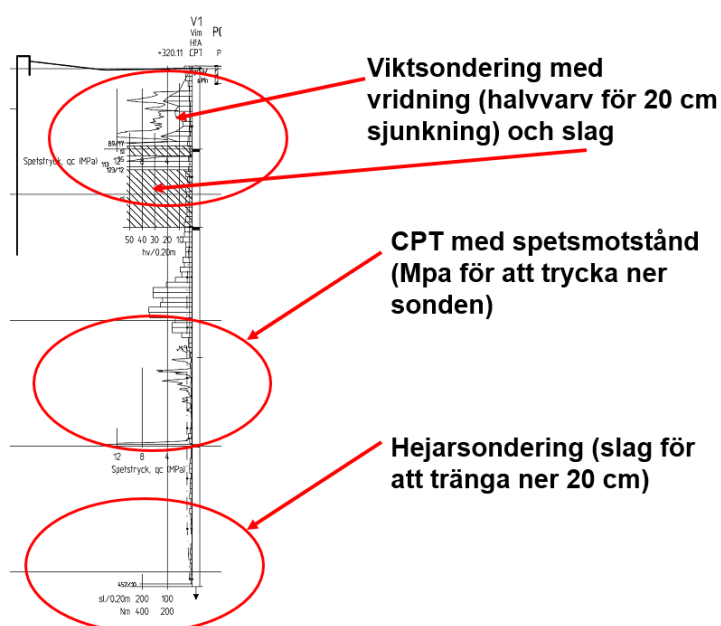
Undersökningar med viktsondering, spetskraftsondering och hejarsondering gjordes i ett tiotal punkter närmast övergångarna till betongkonstruktionerna. I partiet där sponter finns ut från konstruktionerna konstaterades att tät kärnan under grundvattenytan mestadels var mycket lös vilket indikerade mycket låg hållfasthet, Figur 47.

Figur 47. Spetskraftsondering till ca 20 m djup i tät kärnan intill vänster anslutning.

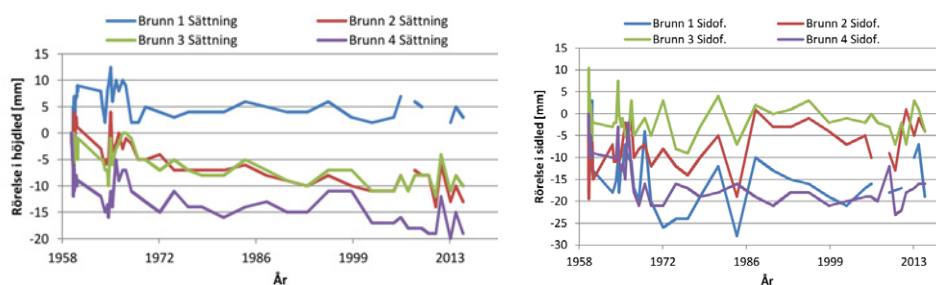
Närmast utskovet finns en mätbrunn mitt i dammkrönet för rörelsemätning. Från det att dammen färdigställdes 1958 fram till 2013 har rörelserna uppmätts vara små. Totalt har uppmätts 20 mm sättning (0,6 mm/år). Sidorörelsen har varit i samma storleksordning totalt ca 20 mm i riktning mot nedströmshållet.

Figur 48. Brunn närmast utskovet, sättning (vänster bild), sidorörelser (höger bild).

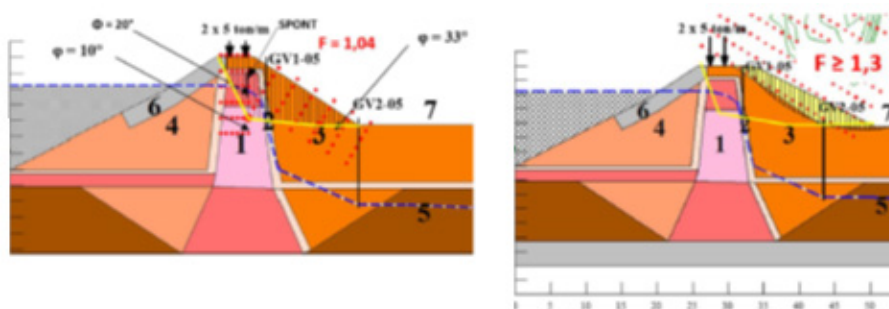
Vid stabilitetsberäkning antogs att stödfyllningen hade en friktionsvinkel av  $33^\circ$ . Täckkärnans hållfasthet minskades successivt vid beräkningarna tills den beräknade säkerhetsfaktorn blev nära 1,0. Vid en antagen friktionsvinkel av  $20^\circ$  i den övre enligt sonderingen fastare delen och till  $10^\circ$  i den enligt sonderingen mycket lösa delen, erhöles en säkerhetsfaktor på 1,04 i beräkningen. Efter utläggningen av en stödbank enligt högra bilden i Figur 50 beräknades säkerheten till något högre än 1,3 vid användande av samma hållfasthet som antagits utan stödbank. Då befintliga säkerheten i verkligheten var större än 1,0 bedömdes säkerhetsfaktorn 1,3 vara acceptabel. Säkerhetsfaktorn hade enligt beräkningarna ökat med ca 25%, vilket bedömdes vara en acceptabel höjning av säkerhetsfaktorn.

Figur 50. Beräkning av säkerhetsfaktorn före och efter förstärkning med en stödbank.

För att förbättra stabiliteten åt nedströmshållet, som bedömdes ha hög prioritet, lades 2006 stödbankar ut mot nedströmlänterna från dammkrönet både på vänstra och högra anslutningarna till betongkonstruktionerna. Bankarna beräknades höja säkerhetsfaktorn med ca 25% för glidytor som resulterat i noterade sprickbildning i vänstra anslutningen, se Figur 50. Vidare isolerades tät kärnan närmast anslutningarna enligt Figur 52.

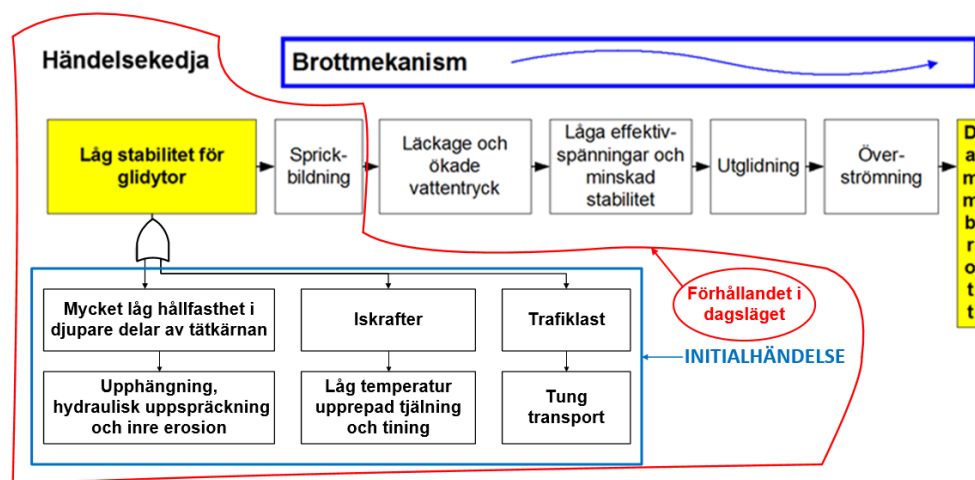
Med underlag av de ovan beskrivna undersökningarna och utvärderingarna bedöms att möjliga initierande faktorer kan vara valvbildning som ger hydraulisk uppspräckning, tjälskador och/eller tung trafik. Dessa initierande faktorer kan tänkas ge låg stabilitet, som utvecklas vidare enligt vedertagna brottmekanismer för en fyllningsdamm, se Figur 51

Figur 51. Initialhändelse och brottmekanism indikerad i förstudie.

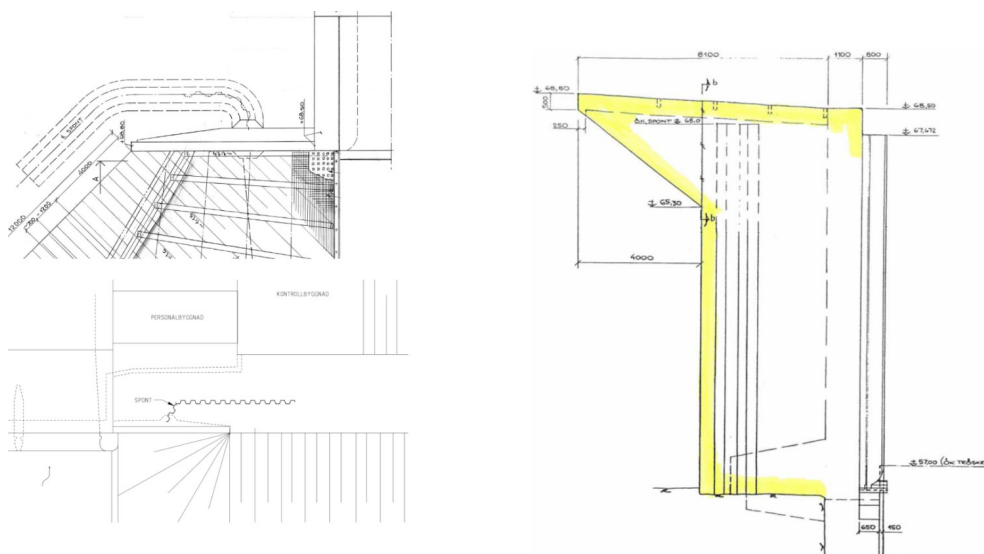
Syftet med betongvingen och dess konsol är att kunna ha branta släntkoner mot betongkonstruktionerna, liknande utförandet av vägbankar vid brofästen och GC-tunnlar under vägar. Betongvingarna kom successivt att utföras mindre och mindre vid den tid som dammen byggdes. Konsolens underkant följer släntytan i konan. Detta medför att det inte går att packa fyllningsmaterialen under konsolens undersida, där utrymme också saknas för filter och övergångslager mellan tåtkärna och erosionsskydd, varför tåtkärnan under konsolen kom att i princip ligga an mot erosionsskyddet. Detta leder till att en öppen läckageväg uppkommer mellan

tät kärnan och dammens uppströmsslänt vid vattendränkningsättningar vid dämning, varvid materialet under vingen sjunker ihop.

Figur 55. Vingmurskonstruktion med konsol (vänster anslutning överst, höger anslutning under) och längdsektion visande vänster vinge (till höger).

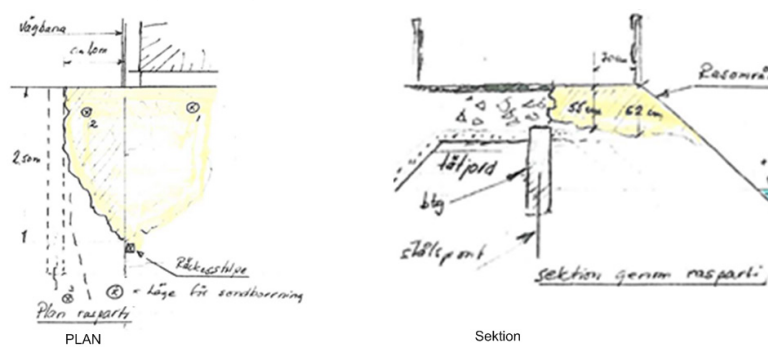
En spricka upptäcktes i september 1985 i vägbanans asfalt och en sättning i vänster fyllningsdammsanslutning till betongkonstruktionen. Gropen var belägen i uppströmskanten på krönet och mellan de två stålsponterna som går ut från betongdammen och in i dammkroppen, se Figur 64 till Figur 69. Kratern hade ett djup av ca 0,7 m och uppskattad volym 7 m<sup>3</sup>.

Figur 65. Sjunkgrop vid vänster fyllningsdammens anslutning till betongdammen.

Efter en veckas undersökningar återställdes området för sjungropen och dämningen togs upp till DG. Ett injekteringsprogram fastställdes och genomfördes. Berget och tätkärnan i vänster och höger fyllningsdamm injekterades med cement-bentonit och silikatbruk. Läckageflödet sjönk då från 3,3 l/sek till 0,6 l/s. Under sommaren och vintern 1987 minskade flödet ytterligare till ca 0,3 l/s utan vidare åtgärd.

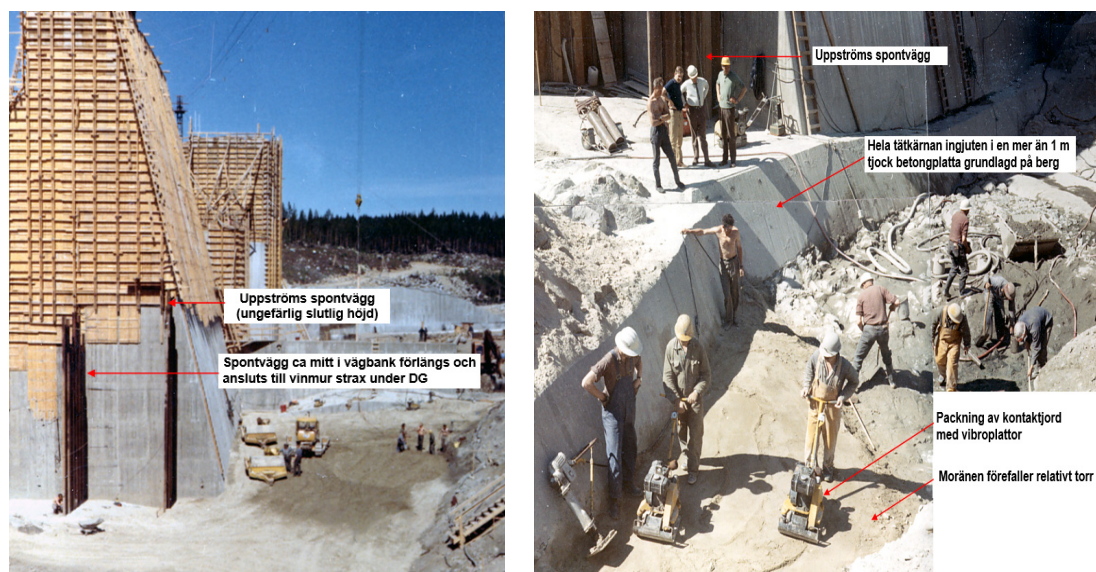
Figur 68. Ursprunglig uppbyggnad 1968. Vänster bild visar vänster anslutning till betongkonstruktion med två stålsponter som går in i tättkärnan. Höger bild visar betongplattan grundlagd på berg som finns under tättkärnan där sjungropen uppstod 1985.

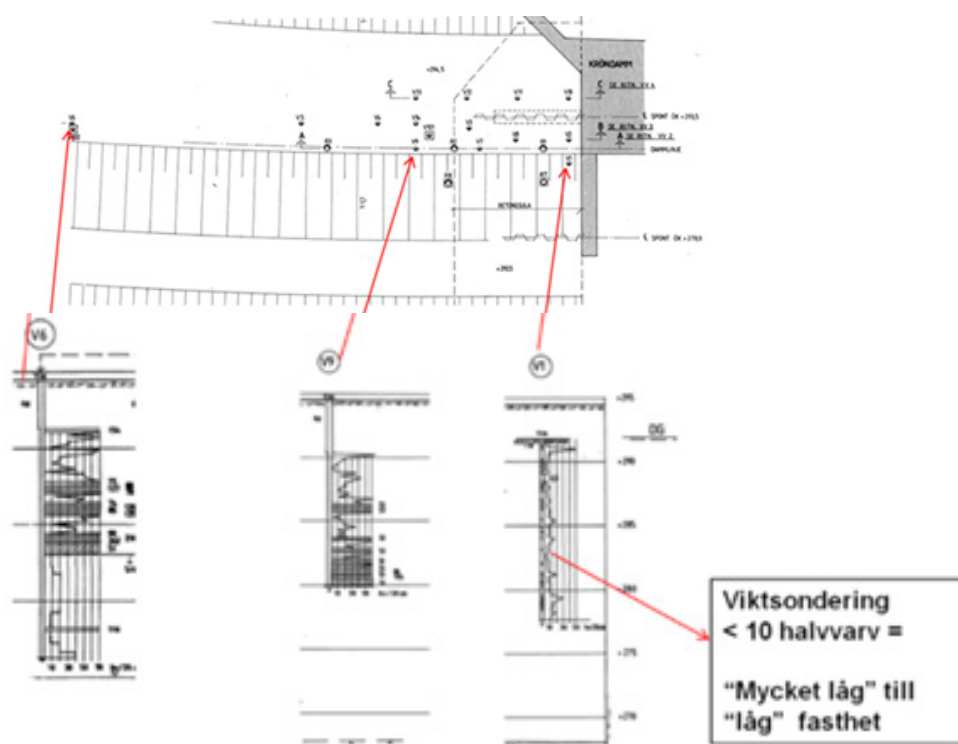
Sonderingsresultat 1986 före injekteringen vid vänstra dammens anslutning till betongkonstruktionen framgår av Figur 70. Närmast konstruktionen visar viktsonderingen att tät kärnan har "Mycket låg" till "Låg" fasthet. På längre avstånd från betongkonstruktionen i sonderingspunkten V6 var tät kärnan fast lagrad även före injekteringen.

Figur 70. År 1986 före injektering, viktsondering vänster damm.

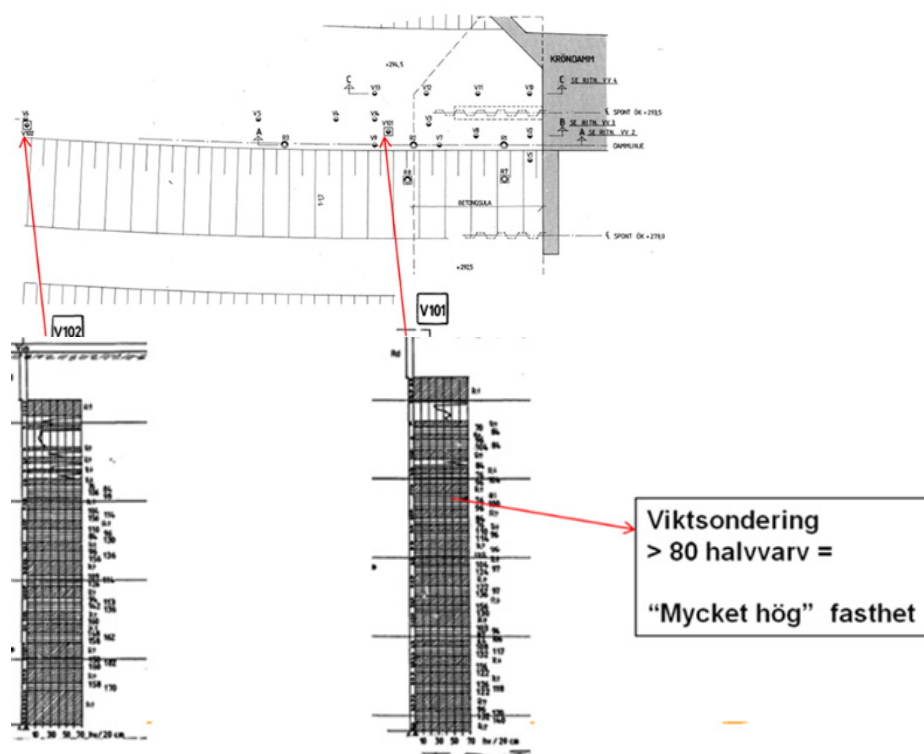
Sonderingarna med viktsondering efter injektering visade att det behövdes mer än 80 halvvarv för att tränga ner sonden 20 cm, vilket indikerar "Mycket hög" fasthet. Fastheten ökade således markant till följd av injekteringen, se Figur 71.

Figur 71. År 1987 efter injektering, sonderingsresultat viktsondering vänster damm.

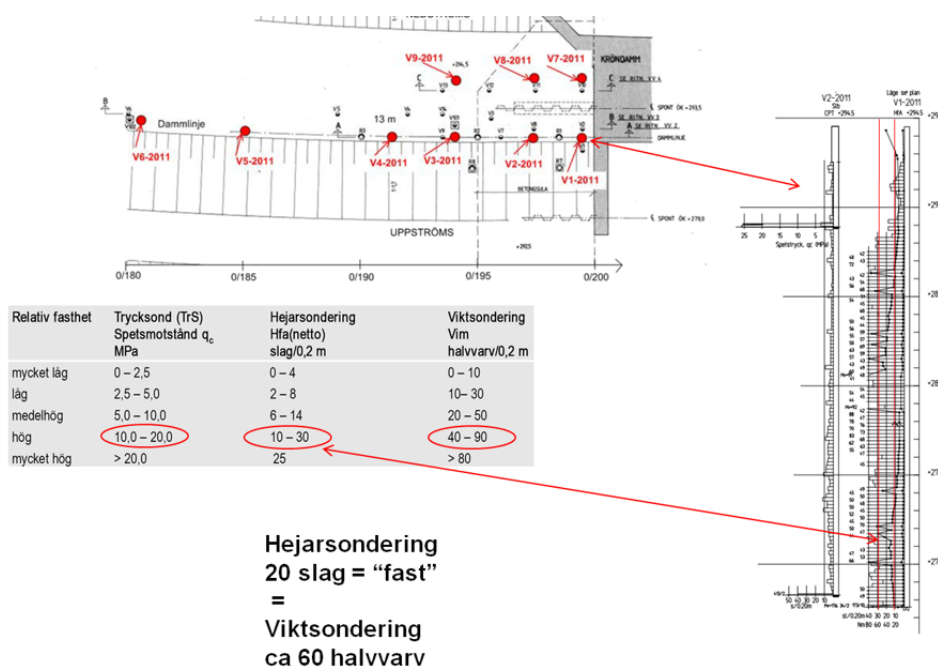
För att ge underlag för en bedömning om en ny skada, som den som inträffade 1985, kan förväntas uppträda så bedömdes det vara viktigt att undersöka om effekten av injekteringen 1986/87 har förändrats under årens lopp. Nya sonderingar genomfördes därför 2011 i området för fyllningsdammarnas anslutning till betongkonstruktionerna. Resultaten från undersökningen vid anslutningen framgår av Figur 72. Resultaten visar att materialet under sjungropen 1985 var fast och endast små eller inga förändringar inträffat efter 1986/87.

Figur 72. År 2011, vänstra dammen visar sonderingsresultat med hejjarsondering att det behövs mer än 20 slag, vilket indikerar att jorden har "Hög fasthet".

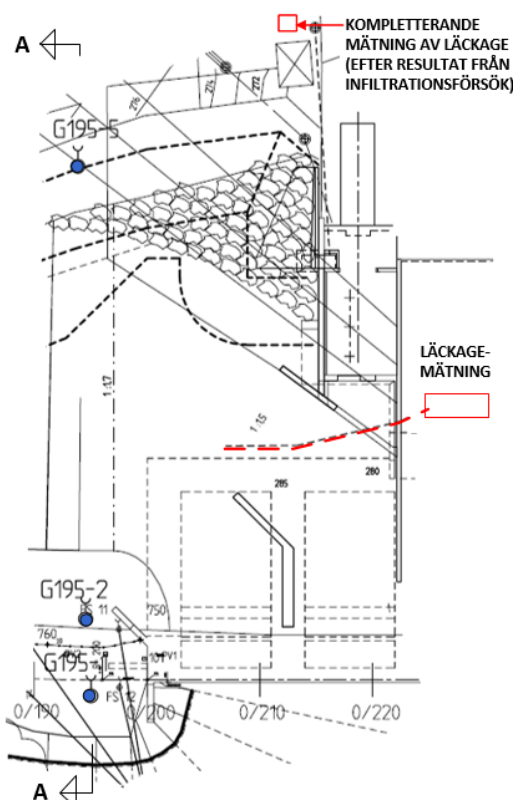
**Figur 77. Mätningar med vattenståndsrör och läckagemätning vid vänstra dammens anslutning till betongkonstruktionen. Mätningarna med vattenståndsrör visade att trycken indikerade förväntad funktion hos dammen.**

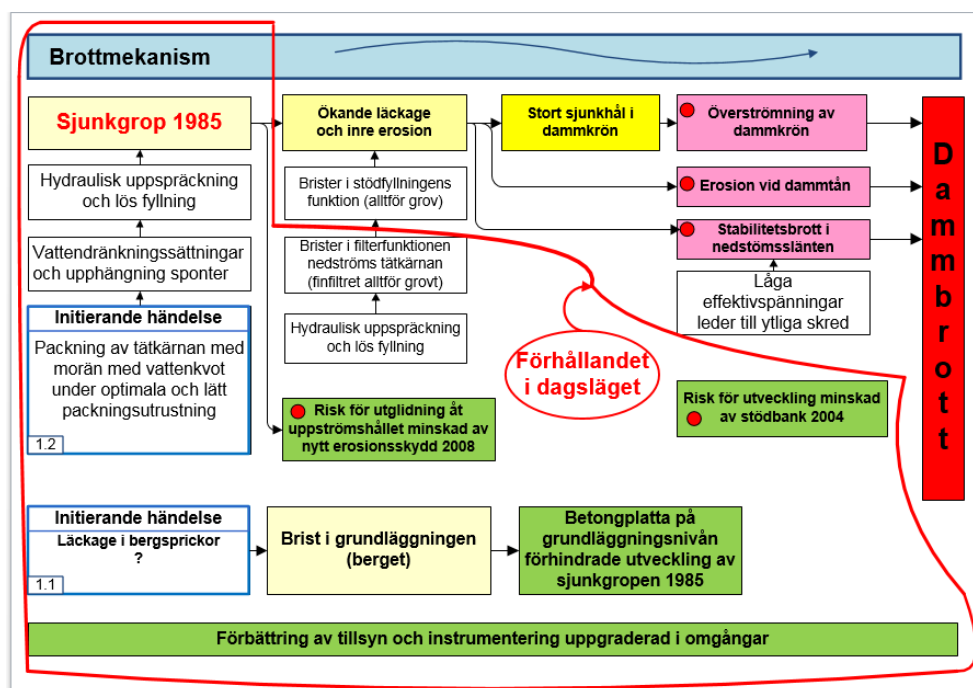
Volymminskningen i moränen under sjungropen, tillsammans med ifyllningen av hålrum under vingmuren, kan när sättningarna når markytan resultera i sjungropen. Delar av volymminskningen som hänger upp sig på sponterna kan leda till låga spänningar och hydraulisk uppspräckning. Moränen får genom att vatten träcker in en ökad vattenkvot som medför att moränen i tåtkärnan blir mycket lös.

Figur 78. Initierande händelse och fel i händelseträd.

Hydraulisk uppspräckning i kombination med brister i nedströmsfiltret och stödfyllningens funktion kan enligt händelsekedjan i bildens övre del utvecklas vidare med förnyade sjungropar i dammkrönet som kan ge stabilitetsbrott eller ökat läckage med risk för erosion vid nedströms dammtå. Stödbanken som byggdes upp 2004 mot nedströmsslätten gjordes med 7 m bredd vid dammkrönets nivå. Med förstärkning med uppströms erosionsskydd ökades krönets bredd från 5 m till 18 m, se Figur 73. Den ökade bredden reducerade risken för att en stor sjungrop ska leda till överströmning. Vidare reducerade stödbanken risken för förloppet för ett dammhaveri på grund av erosion vid dammtån och risken för ytliga skred i nedströmsslätten.

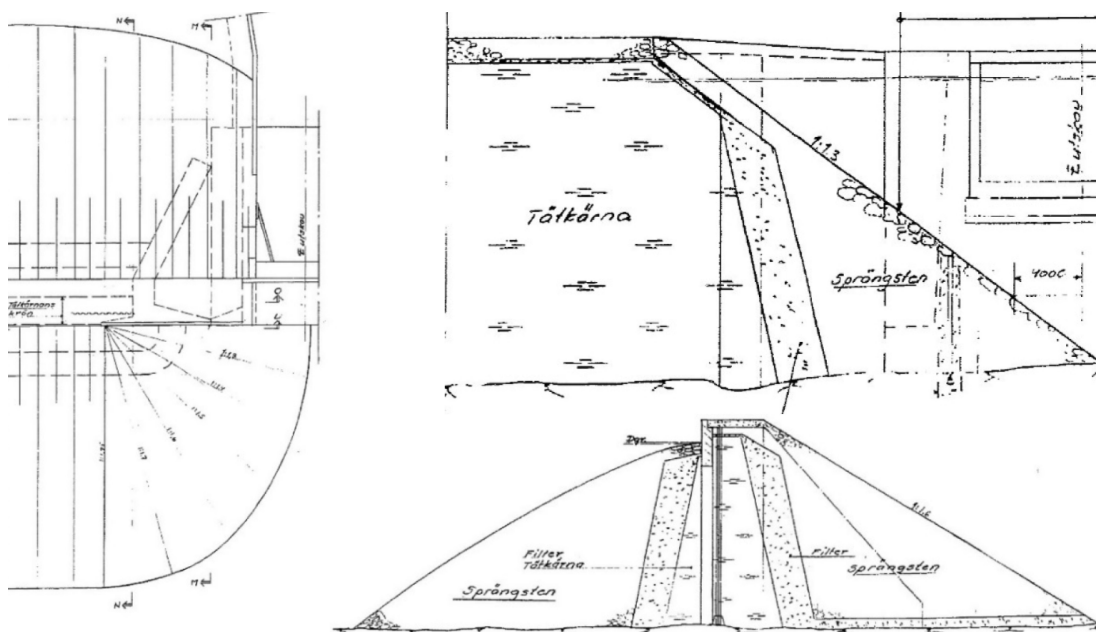
Figur 79. Vänster anslutning till betongkonstruktioner. Till vänster syns konsolens infästning till livet på monoliten.

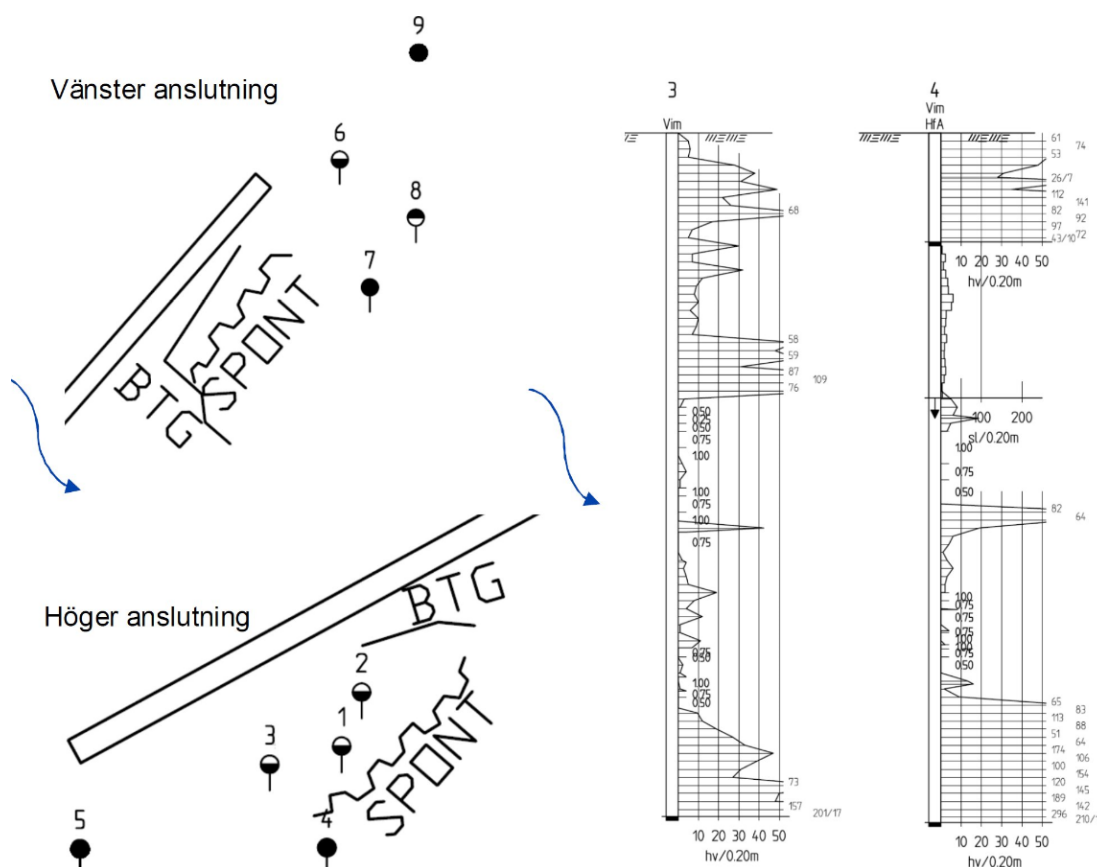
Inga mätpunkter fanns inledningsvis i dammens anslutningar. Då det pga. anslutningarnas utformning misstänktes att det kunde förekomma en utbredd svaghetszon invid sponten beslutades 2006 att genomföra en sondering kring sponterna och uppströms vingmur, se Figur 81.

Sonderingarna i tätkärnan visade på lokalt nedsatt hållfasthet. De översta 6–7 m under dammkrönet, ungefär ner till underkant av betongvingen, är dock i huvudsak fast till mycket fast lagrade. Denna lagringstäthet är vad som kan förväntas för en normalt fungerande tätkärna.

Figur 81. Sondiagram i anslutningarna till betongkonstruktionerna kring sponterna utförda 2006. Överst till vänster syns vänster anslutning och under denna höger anslutning. Till höger exempel på sonderingsmotstånd i höger damm invid sponten. Sponterna är inte utritade i sin helhet.

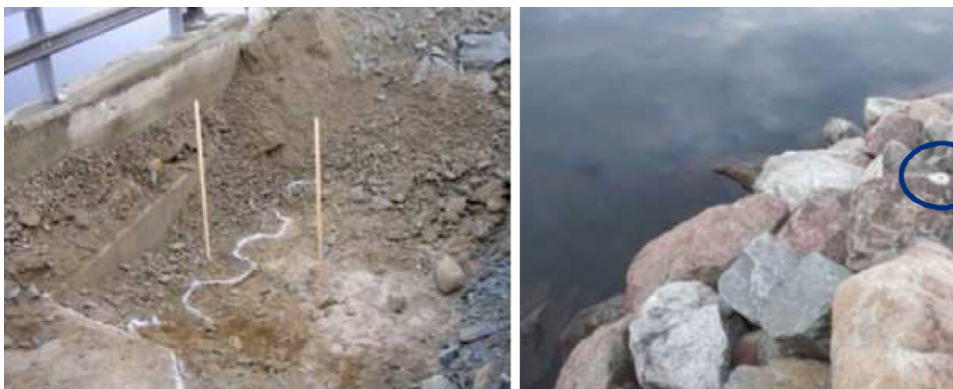
Instrumentering för rörelseövervakning monterades även i uppströmsslänten, samt i dammens krön i anslutningen, se Figur 85, där det kunde misstänkas att deformationer fortgick.

Figur 85. Spont framschaktad i vänster anslutning 2005 vid höjning av dammkrönet, samt dubb i uppströmsslänt.
