# RIVNING AV EN FYLLNINGSDAMMSANSLUTNING

RAPPORT 2020:641

En dokumentation

JOHAN LAGERLUND

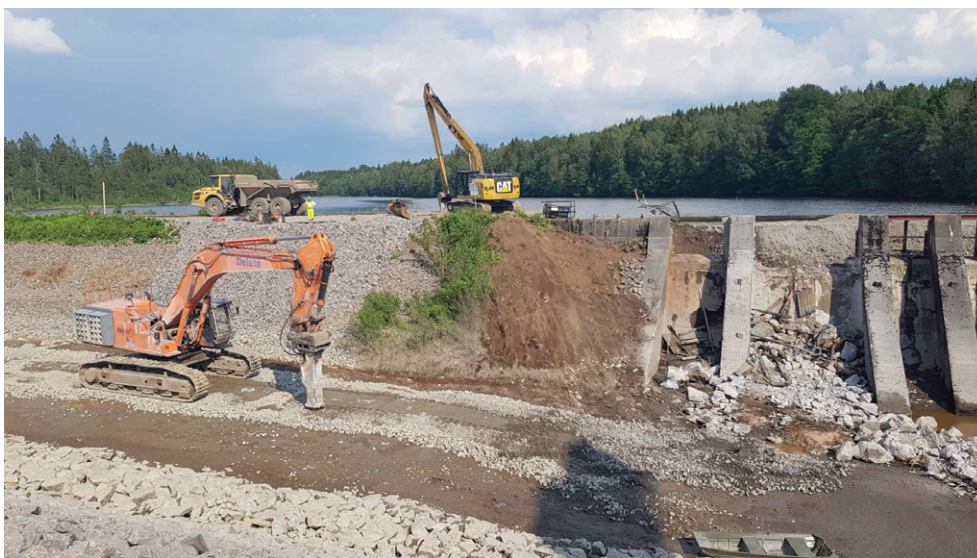
Fig. 10. Rivning av monoliter samt borttagning av växtlighet vid damm 17 högra anslutning. Foto taget från den nya fyllningsdammen nedströms damm 17/damm 18. Foto: Martin Rosenqvist 19 juni 2019.

Som tidigare nämnt påbörjades rivningen av anslutningen med borttagning av växtlighet som med åren fått fäste på anslutningen på nedströmssidan. Därefter schaktades nedströmssidan av fyllningsdammen bort bit för bit (Fig. 11). Då det inte fanns några ritningar att tillgå visste man inte riktigt vad som skulle friläggas.

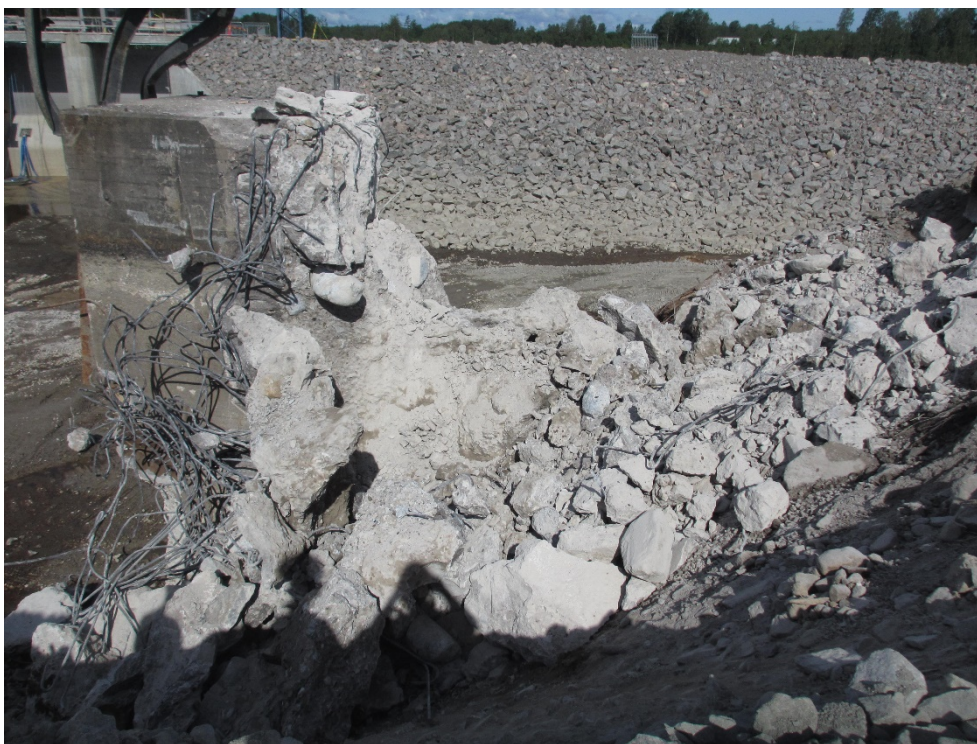
Majoriteten av vingmuren frilades enligt Fig. 16 till Fig. 19. Vid denna friläggning uppkom orörda ytor direkt nedströms vingmurens lägre delar. Provtagning av tätjord utfördes här på två ställen. Tätjorden här hade en finjordshalt på 8,4 % och 10,2 %. Vattenkvoten var 5 % och jordartsbenämningen var sandig grus samt grusig sand. Provtagningen skedde ca 3 m under krönet. Finjordshalt och vattenkvot på tätjord tagen en bit bort från anslutning var ca 14 % och 10 %. För kornkurvor se Bilagor (Fig. 30 och Fig. 31).

Fig. 16. Höger anslutning (pelare 13 samt vingmur) innan den sista delen av vingmuren revs.

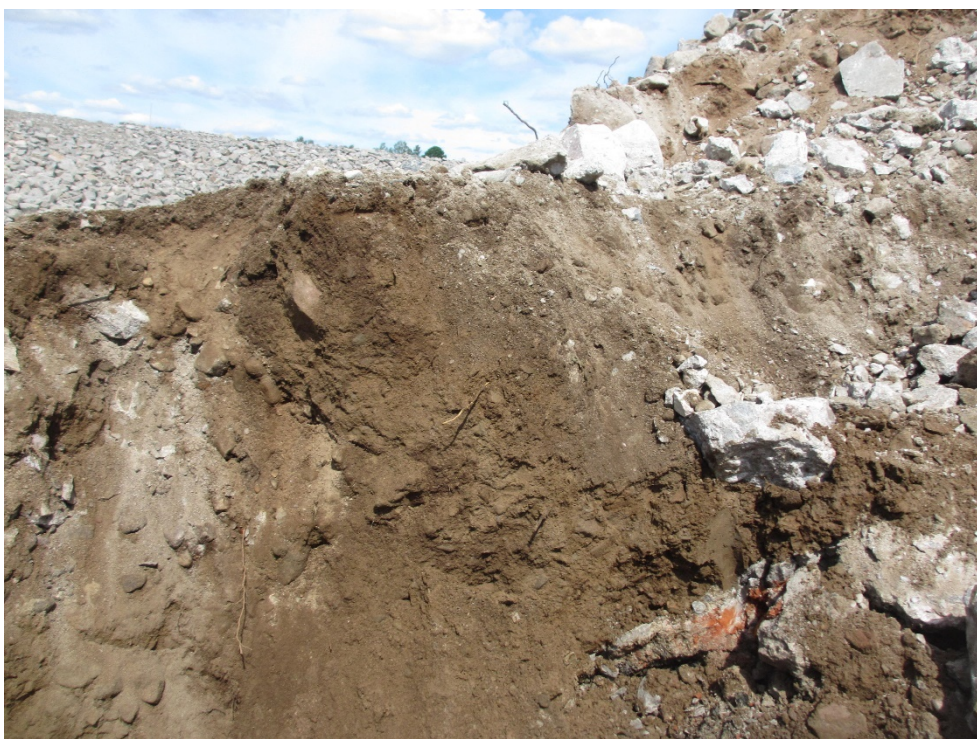
**Fig. 19.** Samma vy som Fig. 18 men kameran vinklades in mot damm 18.

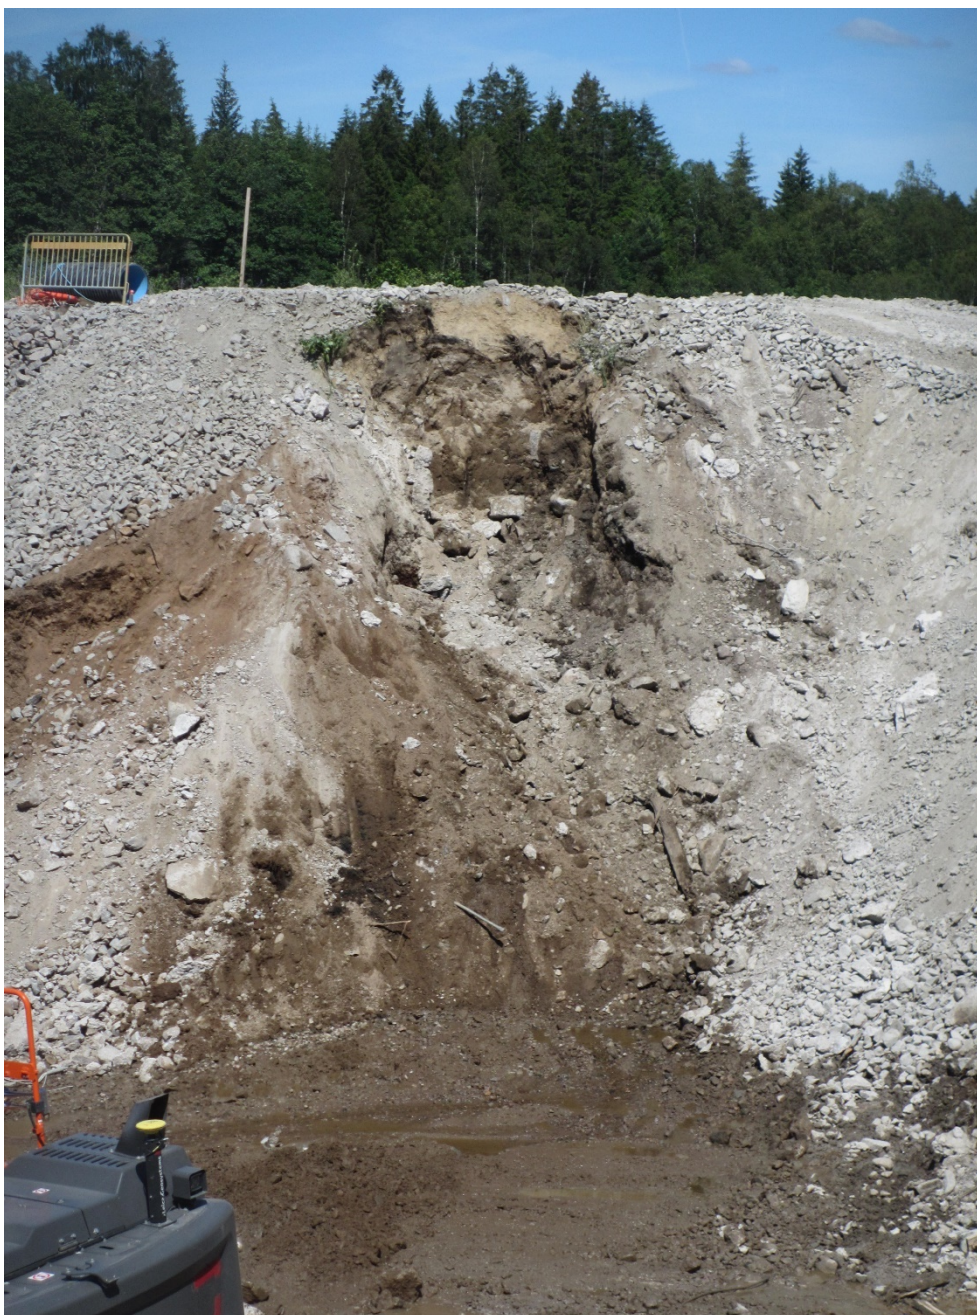
Efter provtagning av tätjord vid vingmurens undre del revs den sista pelaren helt samt den sista delen av vingmuren som löpte rakt in i damm 18. Vid rivning av den sista pelaren framkom både gamla träspontar (Fig. 23 - Fig. 25) och gamla injekteringsrör (ø ca 2 tum).

Fig. 20. Sista pelaren samt vingmuren helt riven. Foto taget från vänster anslutning mellan damm 17 och damm 16.

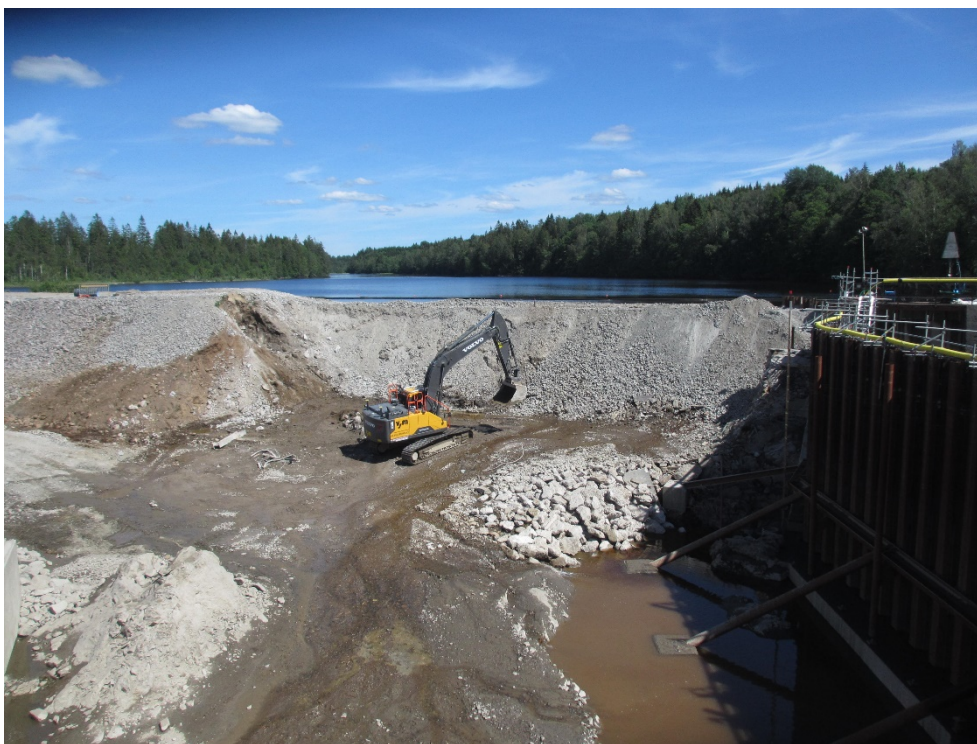
**Fig. 27. Rivning av första etappen av damm 17 klar. Anslutning som studerades ligger till vänster i denna bild. Stålspont ansluter damm 17 vid pelare 5. Pelare 1 – 5 återstår att riva.**

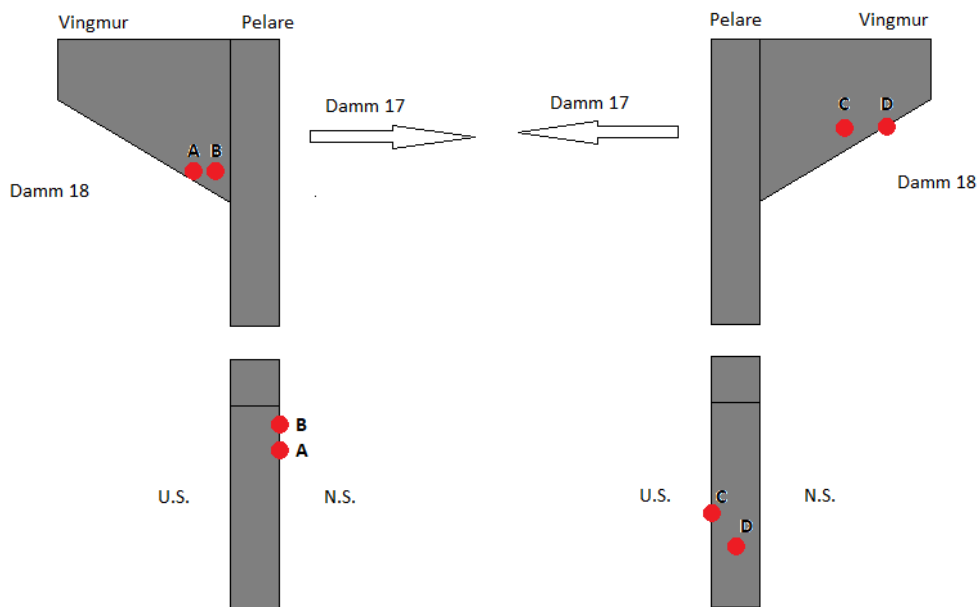
Fig. 28. Uttag av tätjord vid anslutnings nedströmssida av vingmur. Provtagning ca 3 m under dammkrönet. Vingmur och pelare sedd från sida samt uppifrån.

Fig. 29. Uttag av tätjord vid anslutnings uppströmssida av vingmur. Provtagning ca 2 m under dammkrönet. Vingmur och pelare sedd från sida samt uppifrån.

Notera att betraktaren av Fig. 28 står nedströms anslutningen och betraktaren av Fig. 29 står uppströms densamma. Vingmuren har på samtliga sidor utom sin ovansida legat inbäddad i den anslutande fyllningsdammen, damm 18.

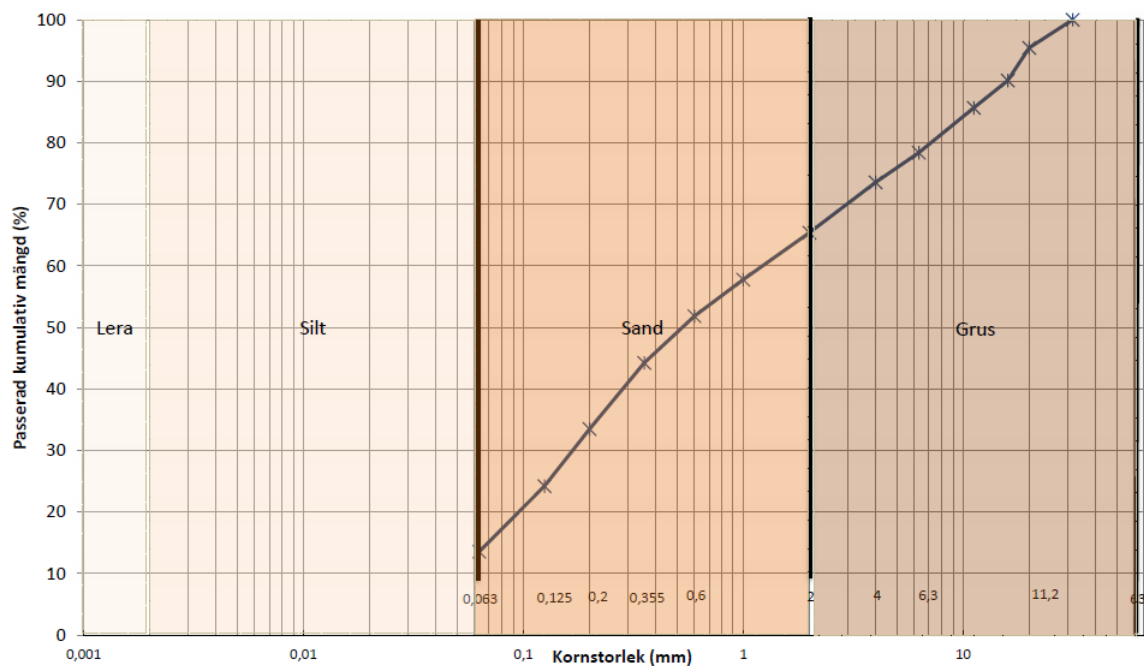
Fig. 34. Kornfördelning referens.

Projektnamn, plats		Uppdragsnr		Prov inkom		Provtagningsdatum		Laboratorieundersökning				
Anslutningsprojekt		19U1678		2019-06-24		2019-06-23		2019-06-25-27				
Adress		Uppdragsgivare/Beställare		Undersökningen utförd av:				Kontrollerad:				
		Vattenfall AB Business Strategy		CEG				2019-07-04, KGY				
Sektion	Sond-pkt	Djup (m)	Prov Vikt (Kg)	Torråkt Våtsikt	Tot torr massa (g)	Vattenkvot W(%)	Grus (%)	Relativt innehåll Sand (%) Finjord (%)		Klassificering	Kornfördelningskurva C <sub>u</sub> C <sub>e</sub>	
-	6	-	1,5	Våtsikt	647	10,11	34,6	51,8	13,6	grSa	Språnggrad (36,7)	Språnggrad (0,9)
