# SKADEMEKANISMER I PROCESSUTRUSTNING AV GLASFIBERARMERAD PLAST I RÖKGASMILJÖ

RAPPORT 2019:638

BRÄNSLEBASERAD EL-  
OCH VÄRMEPRODUKTION

ISBN 978-91-7673-638-8 | © Energiforsk februari 2020

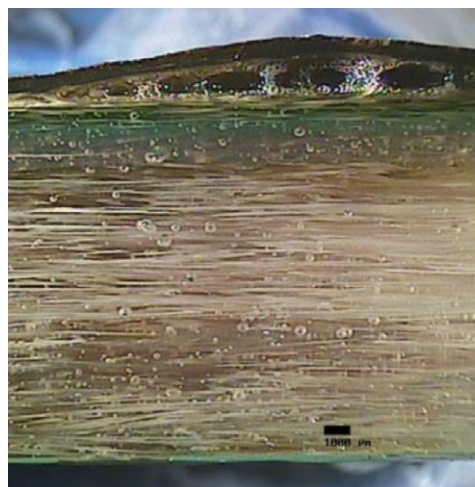
En annan effekt som kan uppstå på grund av diffusion är *blåsor* (Bild 5a-b). Blåsor i GAP beror på en osmosprocess där vatten diffunderar in och lösgörande av lågmolekylära ämnen i laminatet. Tillsammans driver det en osmotisk cell som kan skapa små och stora blåsor, oftast positionerade mellan spärr- och styrkelaminaten. Oftast växer blåsor till en viss diameter där de uppstå jämvikt mellan hållfastheten och det osmotiska trycket inuti blåsan.

**Bild 5b:** Tvärsnittet av en blåsa observerade i optiskt mikroskop.

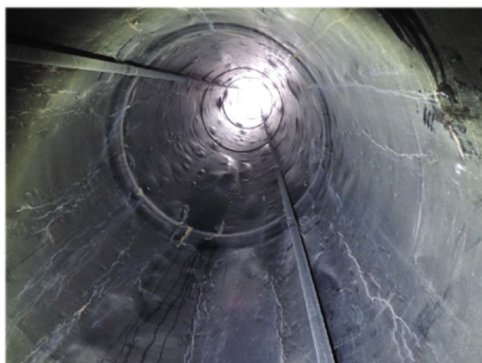
Delamineringar är relativt vanligt förekommande i rökgaskanaler och skorstenar av GAP som har utsatts för höga temperaturer. De kan formas även i djupare liggande lager i styrkelaminatet och ha mer oregelbunden form än blåsor. Hur stor fara en delaminering utgör beror på vilket djup den ligger och om den har spruckit och exponerande underliggande strukturer mot processmediet. Det bästa sättet att avgöra det är genom att ta destruktiva rondellprov och analysera tvärsnittet. Om delamineringen ligger ytligt finns möjligheten att blåstra bort översta lagret och applicera ett nytt spärrskikt för att förlänga livslängden.

**Bild 5a:** Delaminering i en skorsten, synlig som stora inbuktande sjö.

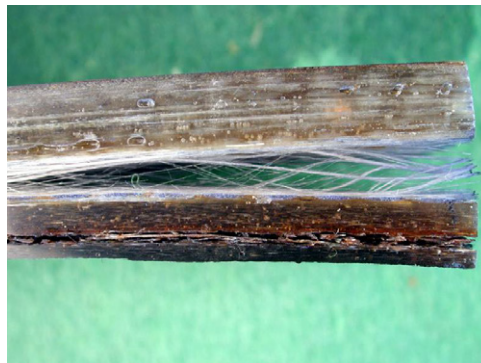
**Bild 5b:** Tvärsnitt av delaminerat GAP-laminat. Även i spärrskiktet (nedå i bilden) syns en ytlig delaminering.

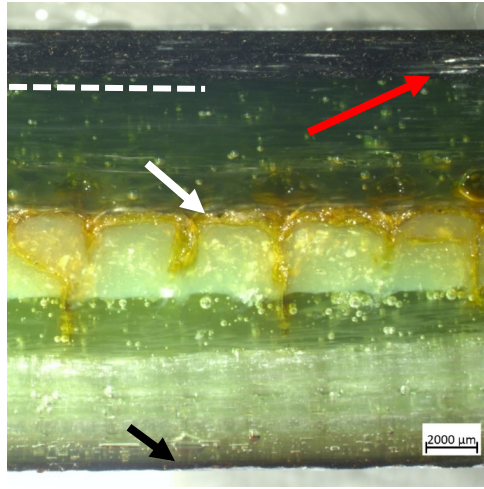
Delamineringarna i rökgaskanalen samt mikroskopibild av laminatet kan ses i Bild 8a och b. Delamineringen i rökgaskanalen hade skett i spärrskiktet, mellan det innersta lagret som var fyllt med kolpulver och det vanliga spärrskiktet (vit streckad linje i Bild 8b). Den 3D-matta som var i laminatet för att skapa en luftspalt hade på sina ställen inte rest sig utan var helt fylld med harts (vit pil Bild 8b), medans på andra ställen så hade sprickor uppkommit i samband med 3D-väven och på andra ställen var den utan anmärkningar. Den termiska analysen visade att glastemperaturövergången skiftade från högre värde på insidan till lägre värde på utsidan, vilket indikerar att höga drifttemperaturer har använts. Vid höga drifttemperaturer sker en efterhärddning med effekten att  $T_g$  höjs.

**Bild 8b.** Tvärsnitt av laminatet i rökgaskanalen där röd pil visar delaminering i spärrskiktet och den vita pilen visar 3D-väv som är fylld med harts.

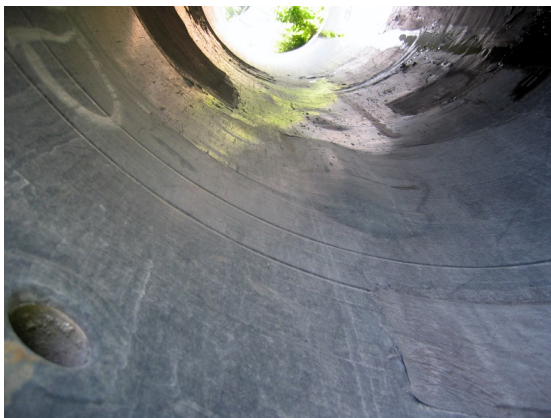
I en skorsten i Nyköping, där returflis förbränns och rökgaserna under normala förhållanden ligger på 60 °C fick skorstenen bytas efter endast 10 år i drift, det på grund av delamineringar i den isolerande delen av skorstenen (Bild 10a-c). Skorstenen var fiberlindad och tillverkad av ett novolackharts. Från den termiska analys som genomfördes av materialet fanns indikationer på att skorstenen varit utsatt för högre temperaturer än den designats för. En observation var att rökgaskanalen som ledde till skorstenen var handupplagd med samma harts, och de laminatet visade inga tecken på delamineringar. Det ansågs att den större skillnaden i glashalten mellan spärr- och styrkelaminatet som finns i fiberlindat, men inte i handupplagt, var en förklaring till delamineringen. Det på grund av olika värmeutvidgningskoefficienter för glas respektive harts.

Bild 10a: Delaminering i skorstenen.

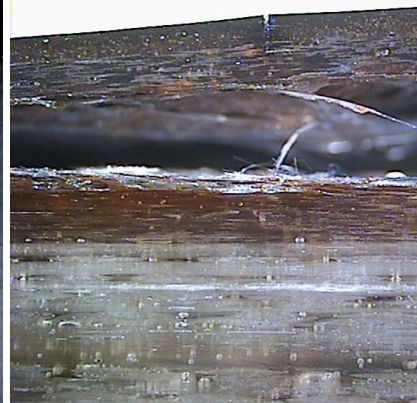
Bild 10b: Tvärsnitt av delaminering mellan spärr- och styrkelaminat.

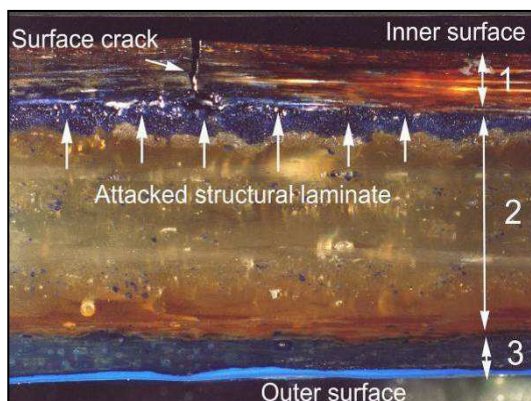
11b: Infärgat tvärsnitt av rondellen i 11a. Den krackelerade ytan är uppåt.

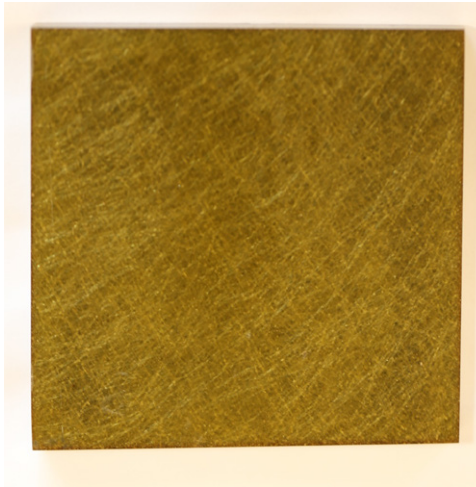
I Bild 27a och b ses en provkupong som exponerats i ugn vid 190 °C i 3 h. Bild 27a visar spärrskiktet precis vid uttagning ur ugnen. Spärrskiktet har blivit mer gulaktigt och mindre transparent och fibrerna har vitnat på grunda av upphettning. I samband med att provet svalnar i rumstemperatur (21 °C) framträder en permanent äggformad färgförändring. Förändring kan förväntas ha initierat från en central punkt i "ägget" och propagerat mot kanterna. I Bild 27c ses den kant som färgförändringen har nått. I bilden ses en brunfärgad spricka mitt i spärrskiktet, vilket tyder på att äggformationen är en delaminering initierad i anknytning till en CSM-matta i spärrskiktet. I Bild 27d är "ägget" delat i linjen med den streckade linjen i Bild 27b och studerat med ljusoptiskt mikroskop. Mikroskopibilden är tagen efter 96 h i 190 °C, vilket är en väldigt lång tid i hög temperatur för Derakane 470HT, men mikroskoperingen visar tydligt den delaminering som uppstått i samband med "äggformationen". Sprickan har under de fortsatta 93 h efter att bild 27c togs fortsatt att blivit mer markerad genom oxidering av harts och glasfibrer. [7]

Bild 27a. Efter exponering vid 190 °C i 3 h innan provet svalnat.

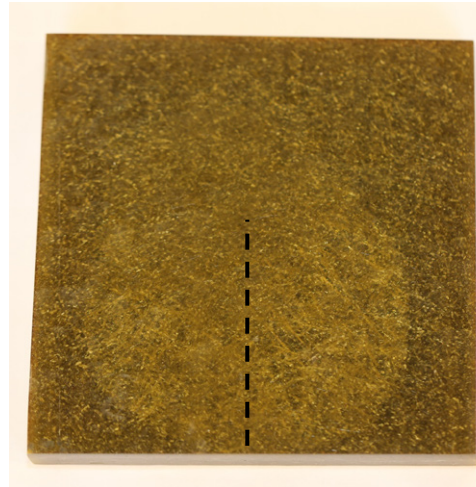
Bild 27b. Efter exponering vid 190 °C i 3 h när provet svalna framträder en delaminering.

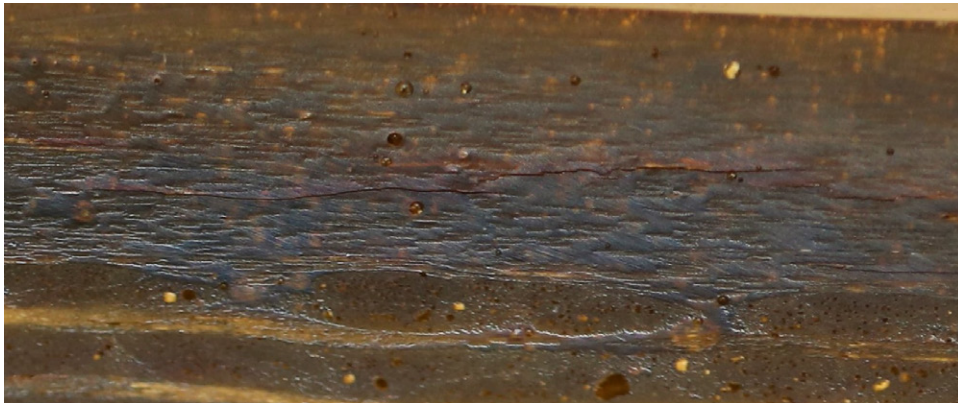
Bild 27c. Kantfoto av spärrskiktet efter exponering vid 190 °C i 3 h. Foto visar den kant som delamineringen propagerat mot.

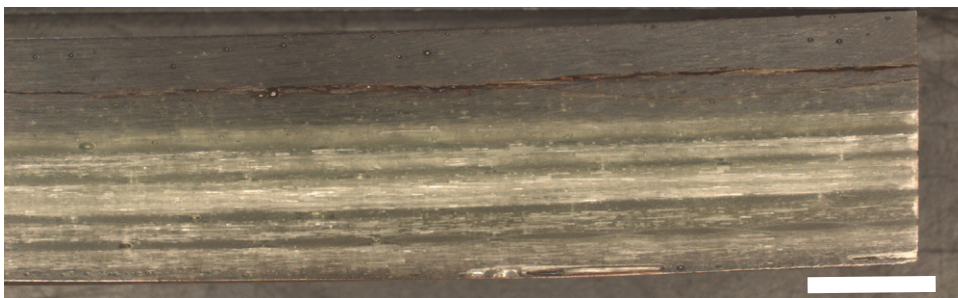
Bild 27d. Tvärsnitt av den streckade linjen i Bild 27b. Delamineringen syns tydligt i spärrskiktet, på ett djup av 2,7 mm.

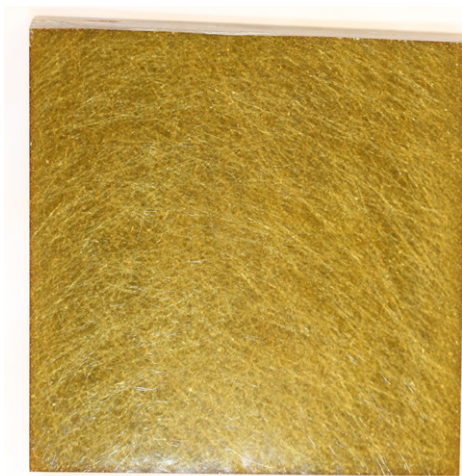
För provkuponen som exponerats vid 200 °C kunde samma beteende som för 190 °C observeras. När provbiten plockades ut efter 3 h var spärrskiktet mindre transparent med vitnade glasfibermattor och mer gulaktigt. Efter någon minut i rumstemperatur (21 °C) framträder en cirkulär delaminering med centrum i mitten av provkuponen. I samband med att provkuponen svalnar blir ytväven mer transparent och man kan se fiberlindningen i styrkelaminatet genom spärrskiktet.

Bild 28a: Spärrskiktet efter exponering i 3 h vid 200 °C direkt efter uttagen ur ugn.

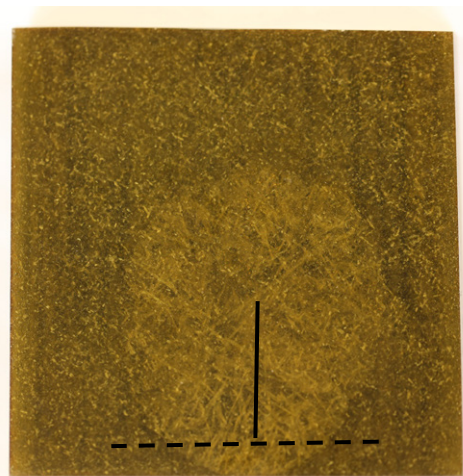
Även om det framstår som att delamineringen sker i samband med avkylningen, går det inte att utesluta att delamineringen uppstått i samband med upphettning och dolts av en mindre transparent ytväv. Men om det uppstod i samband med avsvälningen kan det förväntas bero på skillnader i värmekontraktion mellan glas och harts vid nedkylningen.

Bild 28b: Spärrskiktet efter exponering i 3 h vid 200 °C direkt efter några minuter i rumstemperatur.

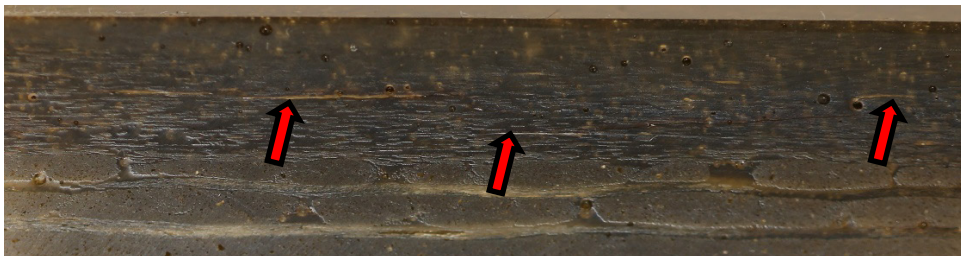
Förutom delamineringen kunde ett flertal sprickor observeras i spärrskiktets tvärsnitt efter 3 h (röda pilar i Bild 28c).

Bild 28c: Tvärsnitt av spärrskiktet efter exponering i 3 h vid 200 °C där röda pilar indikerar sprickor.

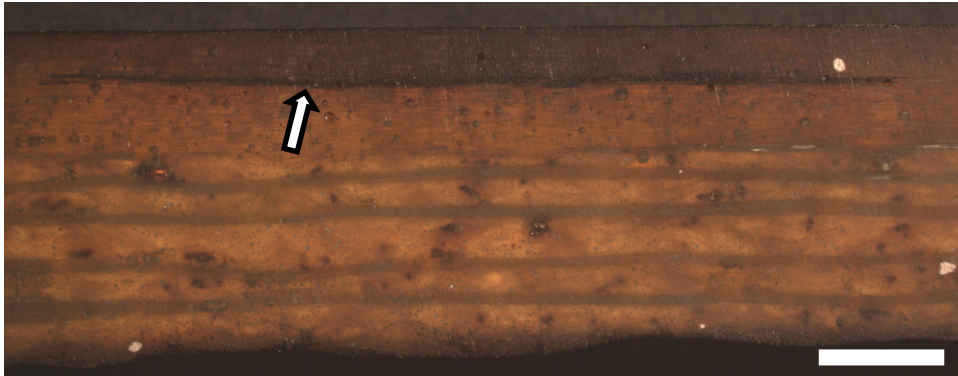
I bild 29a ses en mikroskopibild av tvärsnittet av den streckade linjen i Bild 28b, tagen efter 96 timmars exponering i ugn vid 200 °C. Den bruna oxideringen som kan ses (indikerad med vit pil) sammanfaller precis med kanterna på den delaminering som ses i bild 28b. Delamineringen ligger på cirka 2 mm djup. I bild 29b ses tvärsnittet av den heldragna linjen i 28b, analyserad efter 96 timmars exponering. Här kan man se hur den brunfärgade oxideringen sker långt in i det delaminerade skiktet när luft tillåts penetrerar in i strukturen.

**Bild 29a:** Mikroskopibild längs tvärsnittet av den streckade linjen i bild 28b efter 96 h vid 200 °C. Den bruna sprickan sammanfaller precis med gränserna på den delamineringen som sedd från ovan. Skalstrecket i bilden är 5 mm.

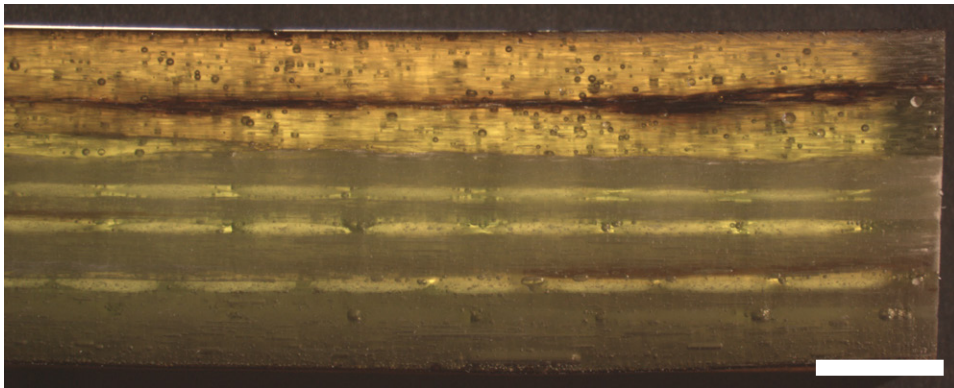
**Bild 29b.** Mikroskopibild längs tvärsnittet av den heldragna linjen i bild 28b efter 96 h vid 200 °C. Det syns hur delamineringen har följts av oxidering i samband med delamineringen. Vita skalstrecket är 5 mm.

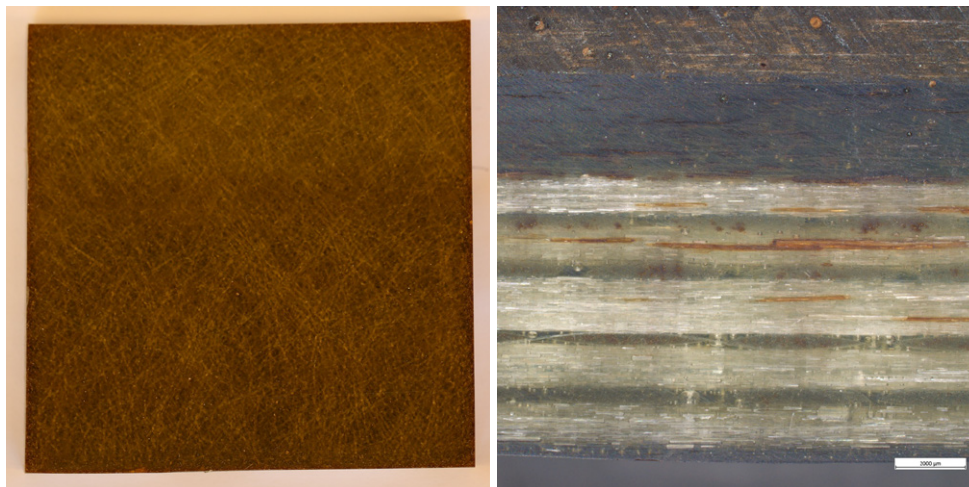
Vid 210 °C observerades ingen äggformad delamineringen likt de som observerats vid 190 °C och 200 °C. Provkupongen blir snabbt brunfärgad (Bild 30a), likt en allmänkorrosion, där ytan oxiderar för att ge missfärgningen. Däremot upptäckte ett stort antal sprickor i provkupongens kanter som penetrerade laminatet. Sprickorna är störst i samband med CSM-mattor i spärrskiktet, men penetrering av luft har till synes skett även i fiberbuntarna i styrkelaminatet vilket syns i Bild 30b där en kant har polerats upp. Mikroskopibilden är tagen efter 48 timmars exponering.

Bild 30a: Brun missfärgning efter 2,5 h vid 210 °C.

Bild 30b: Polerad kant av provkuponen (d.v.s. cirka 1 mm djup) observerad i ljusoptiskt mikroskop efter 48 h exponering.

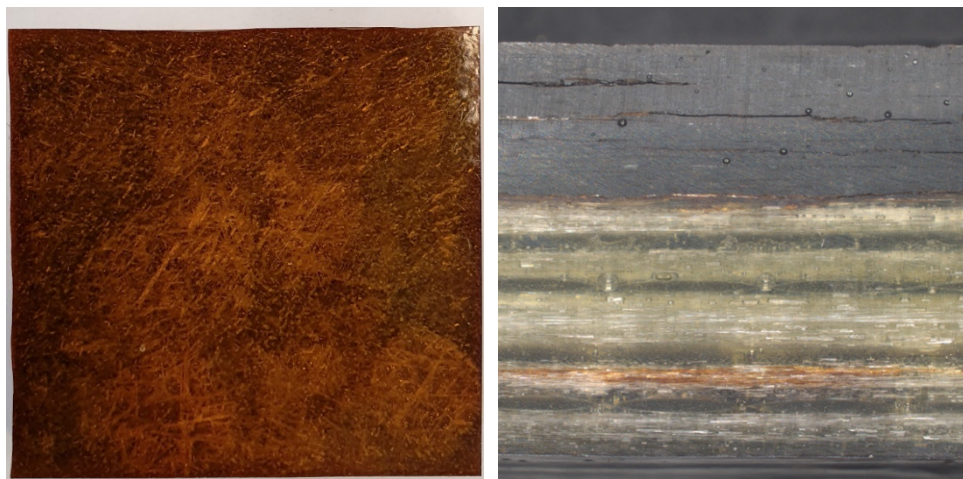
Vid 220 °C syns efter 4 h både ett flertal delamineringar i spärrskiktet samt en kraftig brun missfärgning (Bild 31a). Redan efter 4 h syns ett stort antal sprickor i kanten av spärrskiktet. Det är tydligt att 220 °C är en drifttemperatur som inte är lämpligt för laminatet. I Bild 31b ses en av kanterna polerad och analyserad i ljusoptiskt mikroskop. Sprickor är synligt i hela spärrskiktet och penetration av luft med efterföljande brunfärgning av fiberbuntarna i styrkelaminatet är tydligt. Det kan förväntas att penetreringen av luft och oxidering av gränssnittet mellan fibrer och harts leder till en sämre hållfasthet i långa loppet.

Bild 31a: Spärrskiktet efter 4 h exponering vid 220 °C uppvisar både delamineringar och brunfärgning på grund av oxidering.

Bild 31b: Polerad kant av provbit exponerad i 220 °C i 72 h. Sprickor är synligt i hela spärrskiktet och även djupt liggande oxidering i styrkelaminatet.

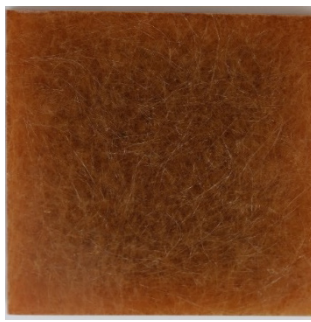
Under den tiden ökad provkupperna i vikt mellan 0,5 - 1,2 % som en effekt av vattenabsorption (Bilaga C för diagram på absorption). En effekt av vattenabsorption var minskade transparensen av spärrskiktet och en tydlig fibervitning i spärrskiktet (Bild 32a-c). En generell färgförändring syns också.

Bild 32b: Spärrskiktet på provkupong efter exponering i 95 °C destillerat vatten i 35 dygn.

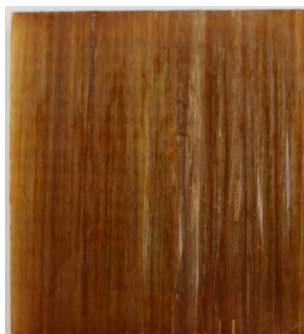
Bild 32c: Baksidan på provkupong efter exponering i 95 °C destillerat vatten 35 i dygn vatten.

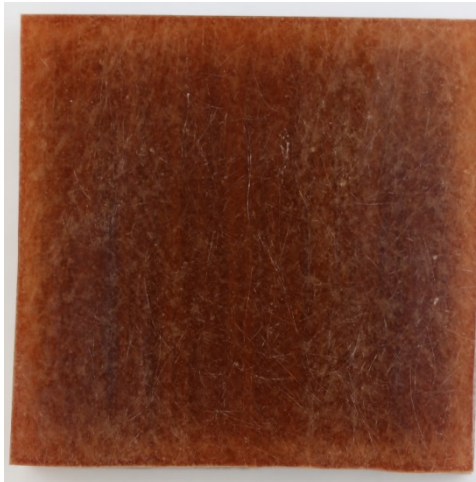
För provkupong 70-1 som exponerats vid 70 °C syns störst påverkan av vattnet i kanterna av provkuppern, med en tydlig fibervitning. En viss färgförändring har skett men spärrskiktet är fortfarande så pass transparent att styrkelaminatet syns igenom (Bild 33a). Efter 1 h exponering vid 170 °C är provet mindre transparent och med mer fibervitning. Utöver det syns en svag delaminering i mitten av provkuppern (markerad i Bild 33b). Efter 4 timmars exponering kunde inga fortsatta förändringar ses, utan den delaminering som uppstod framkom vid första temperaturchocken. När tvärsnittet av delamineringen observerades i ljusoptiskt mikroskop var det framför allt delamineringen som var synlig (Bild 33c), men två mindre sprickor kunde också ses i spärrskiktet.

**Bild 33a:** Spärrskiktet på provkupon efter exponering i 70 °C destillerat vatten i 57 dygn.

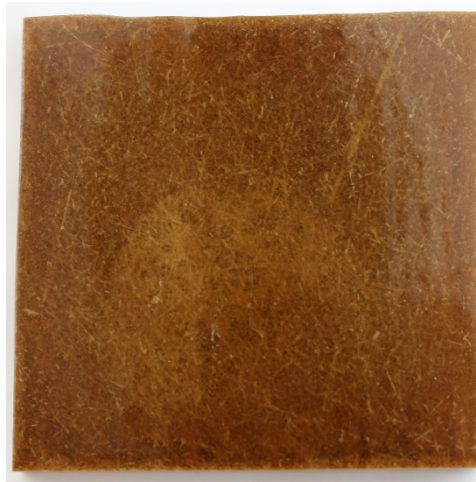
**Bild 33b:** Spärrskiktet efter 1 timmes exponering vid 170 °C.

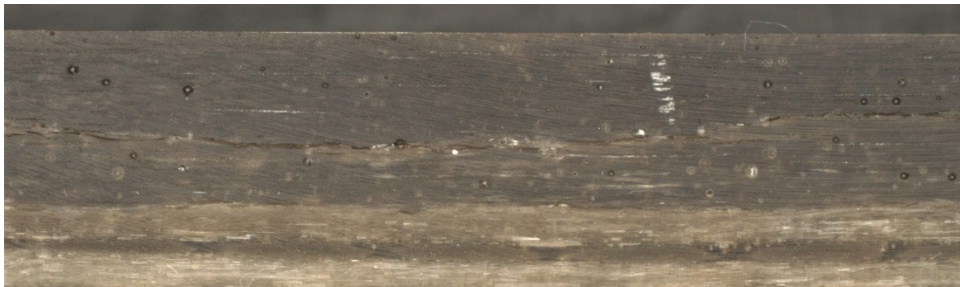
**Bild 33c:** Mikroskopibild av tvärsnittet av delamineringen som syns i spärrskiktet.

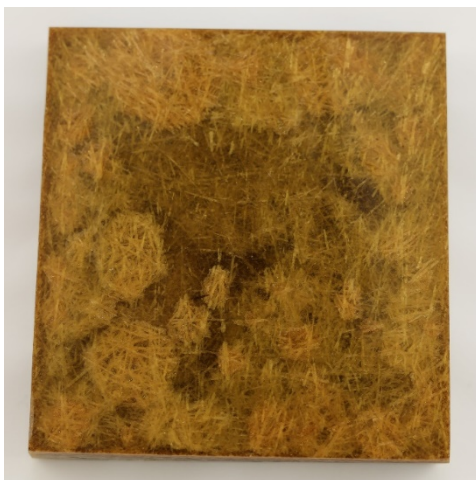
I Bild 34a och 34b ses en av provkupongerna efter att ha exponerats vid 190 °C i 1 respektive 4 h. Som kan ses i fotot så sker en kraftig delaminering i laminatet redan efter en timme. Delamineringarna sker både väldigt nära ytan och längre ner i spärrskiktet och tillsynes inga nya delamineringar har bildats efter ytterligare 3 h vid 190 °C. Efter den första timmen sker bara en generell ökad missfärgning av hela provkupongen. Från sidan (Bild 34c) syns att de ytliga delamineringarna leder till en uppbuckling av ytan.

**Bild 34a:** En kraftig delaminering syns på den vattenexponerade provkupongen efter bara en timmes exponering 190 °C.

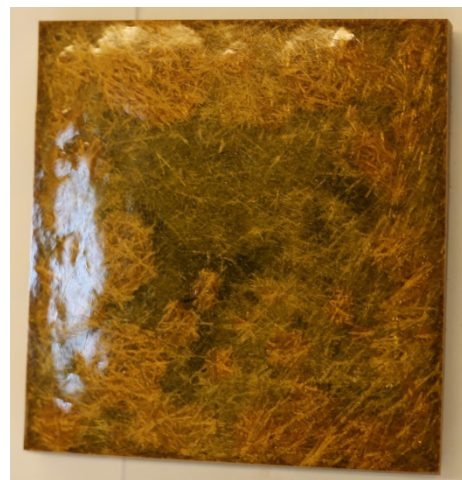
**Bild 34b:** Inga större skillnader syns efter 4 h, utan tydligast syns en mer generell ökad brunfärgning av provkupongen.

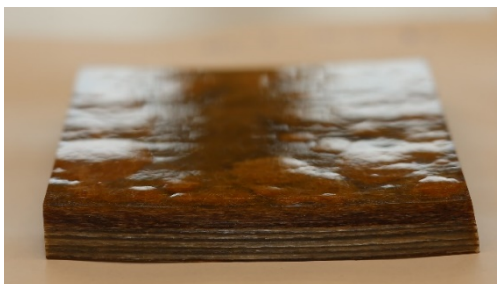
**Bild 34c:** De ytliga delaminering som utvecklats efter 1 timme vid 190 °C ger en bucklig yta av spärrskiktet.

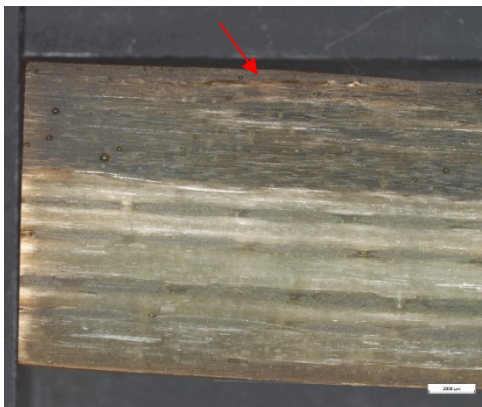
Ljusoptiskt mikroskopi visar att de ytliga delamineringar sitter mindre än en millimeter ner i spärrskiktet, men ett stort antal sprickor syns även i resterande spärrskikt (Bild 35a och b). Det är tydligt att absorptionen av vatten har en stark påverkan på hur laminatet reagerar på högre temperaturer. På ett flertal ställen syns fria glasfibrer.

**Bild 35a:** Ytliga delaminering (röd pil) efter 4 h vid 190 °C för vattenexponerad provkupong.

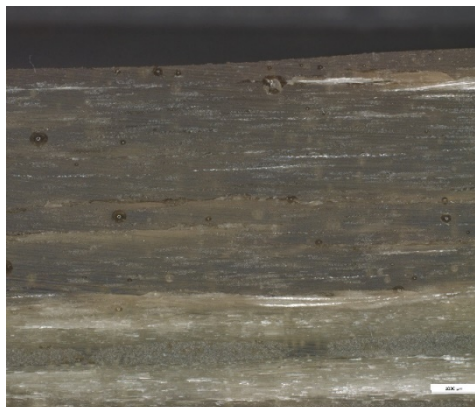
**Bild 35b:** Delaminering djupare i spärrskiktet efter 4h vid 190 °C för vattenexponerad provkupong.

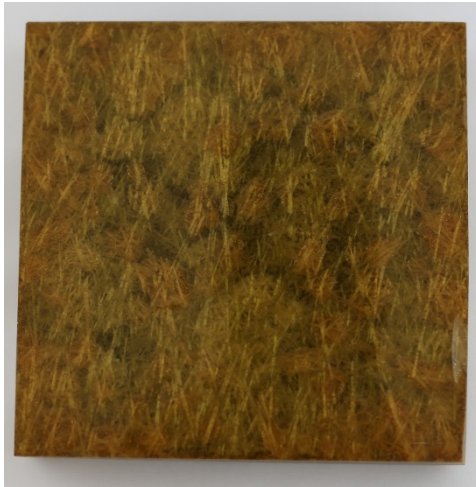
Vid exponering vid 200 °C beter sig provbiten på samma sätt som vid 190 °C, med bildande av stort antal delamineringar både grundare och djupare i spärrskiktet efter den första timmen i hög temperatur (Bild 36a och b). De ytliga delamineringarna ser ut att var fler men mindre. Huruvida detta är ett generellt beteende går inte att avgöra på en provkupong. Man kan även se att den högre temperaturen gör att missfärgningen av de utbuktningarna som sker på grund av ytliga delamineringar missfärgas snabbare och blir brunare i förhållande till omgivande harts. Delamineringar syns även tydligt även på baksidan, dessa ligger mellan styrkelaminatet och det skyddande hartslagret på utsidan.

**Bild 36a.** En kraftig delaminering syns i spärrskiktet på den vattenexponerade provkuponen efter en timmes exponering 200 °C.

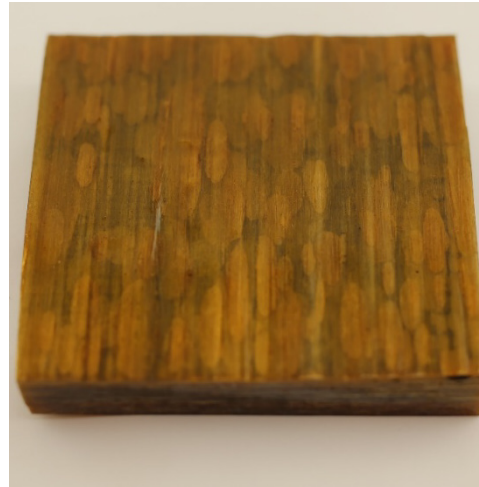
**Bild 36a.** Baksidan av den vattenexponerade provkuponen uppvisar också en kraftig delaminering efter en timmes exponering vid 200 °C.

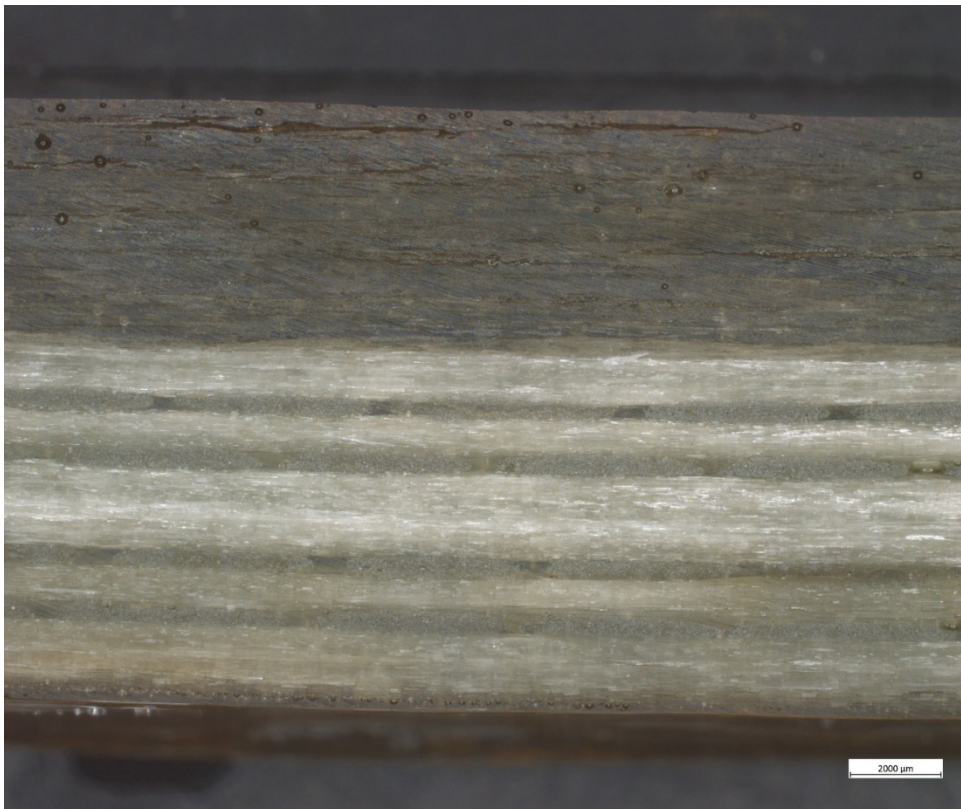
I bild 36c, tagen med ljusoptiskt mikroskop efter 4 timmars exponering, ses spärrskiktet i tvärsnitt. Här är det tydligt att det finns delamineringar genom hela spärrskiktet och även mellan spärrskiktet och styrkelaminatet. Spärrskiktet verkar vara känsligare för den högre temperaturen än styrkelaminatet där sprickbildningar inte är synligt på alls samma sätt.

**Bild 36a.** Ljusoptiskt mikroskopibild av tvärsnitt efter 4 h exponering vid 200 °C. Sprickor syns i hela spärrskiktet samt i det mellanhärdade skiktet mellan spärr- och styrkelaminat.

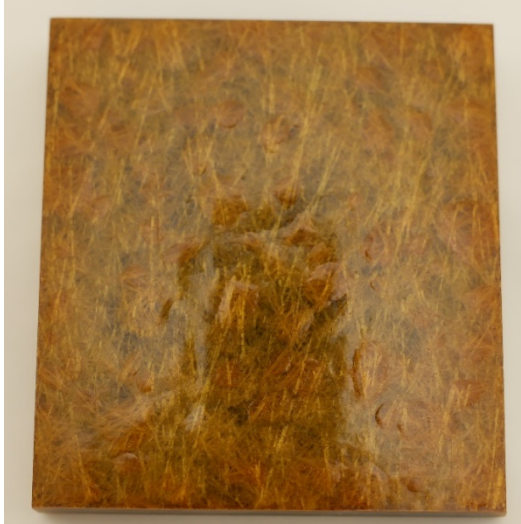
Exponering vid 210 °C följer samma mönster som tidigare exponeringar, med skapande av ett stort antal delamineringar både ytligt och djupt i spärrskiktet efter enbart en timme (Bild 37a). Precis som för exponeringen vid 200 °C uppvisar provkuponen ett större antal men mindre ytliga delamineringar. Att utbuktningarna är känsligare för fortsatt oxidering syns tydligt i Bild 37b efter 28

**Bild 37a.** Vattenmättad provkupon exponerad vid 210 °C i 1 h.

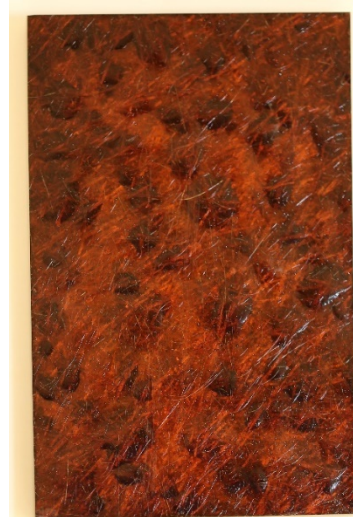
timmars exponering, där utbuktningarna är kraftig mörkfärgade jämfört med omgivande harts.

**Bild 37b.** Vattenmättad provkupon exponerad vid 210 °C i 28 h.

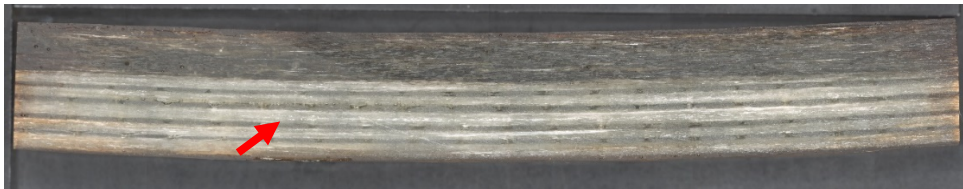
Vid mikroskopering av 210 °C syns, förutom delamineringarna i spärrskiktet, även en spricka i styrkelaminatet (röd pil Bild 38a och b). Det är oklart om det är en delaminering eller tillverkningsdefekt.

**Bild 38a.** Tvärsnitt av vattenmättad provkupon efter 4 h exponering vid 210°C studerat i optiskt mikroskop.

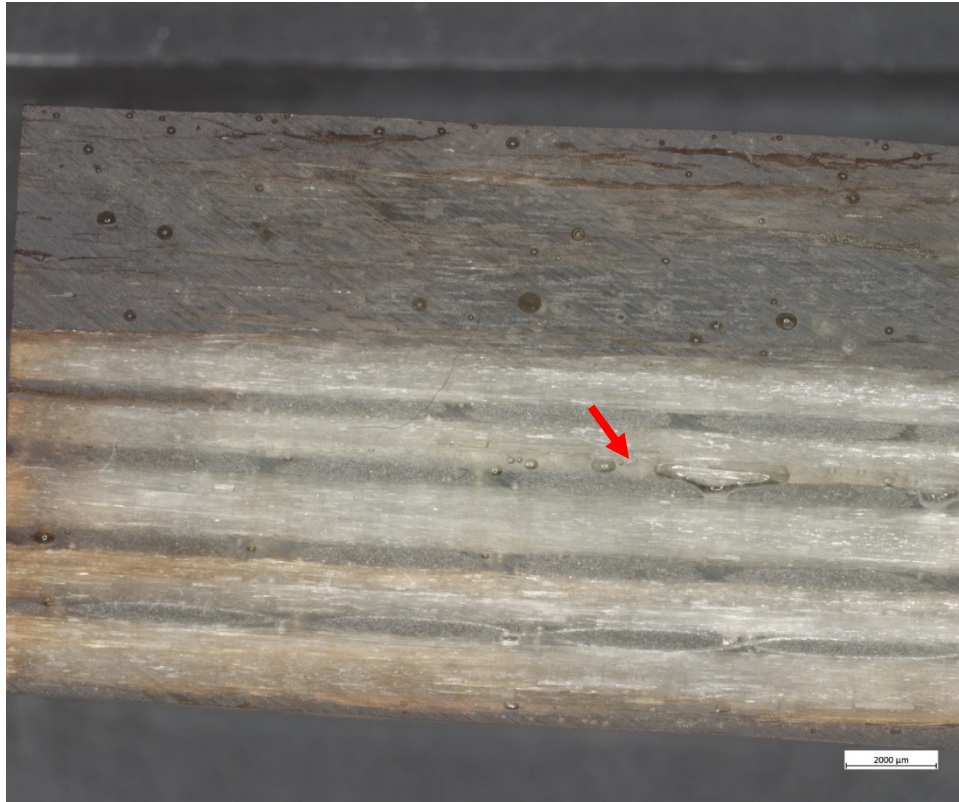
Bild 38a. Tvärsnitt av vattenmättad provkupon efter 4 h exponering vid 210°C.

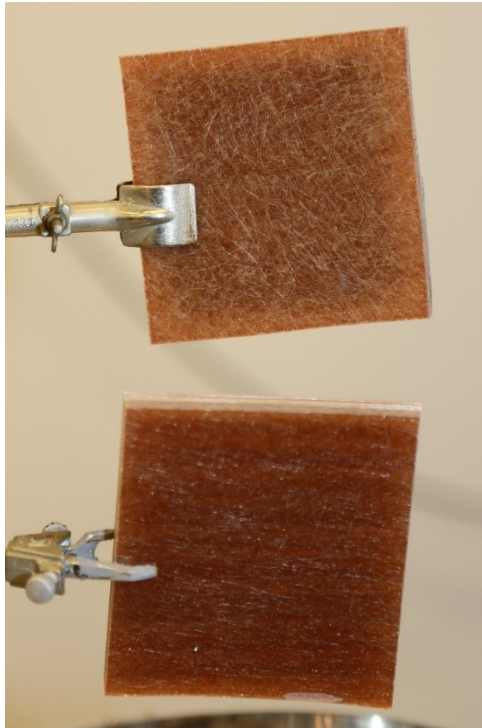
Två stycken provkupper exponerades i testbädden. I Bild 39a syns de innan först exponeringen, och i Bild 39b syns de efter två cykler till 185 °C. Efter den första cykeln syntes en viss färgförändring för båda proverna och för 95-1 syntes även en ytliga delamineringar i samband med kanterna, likt de ytliga delamineringar som syntes vid ugnsexponering mellan 190 °C och 210 °C. Det var i detta fall en tydlig kanteffekt. Efter två cykler däremot börjar djupare delamineringar framkomma för 95-1, vilket syns i bild 37b. Det är dock inte fallet för 70-1 som bara uppvisar vitning av ytväv. Ytterligare två cykler görs vid 185 °C utan några påtagliga förändringar.

Bild 39a. Provkuponger 95-1 (övre) och 70-1 (nedre) innan första temperaturcykeln.

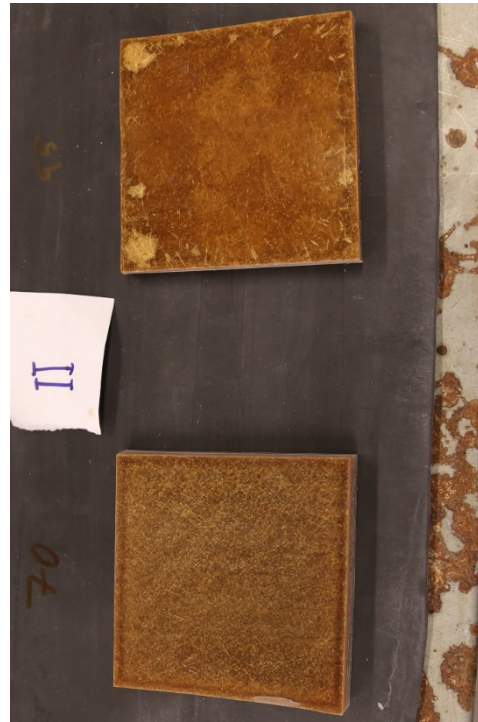
Bild 39b. Provkupong 95-1 (övre) och 70-1 (nedre) efter två temperaturcykler till 185 °C.

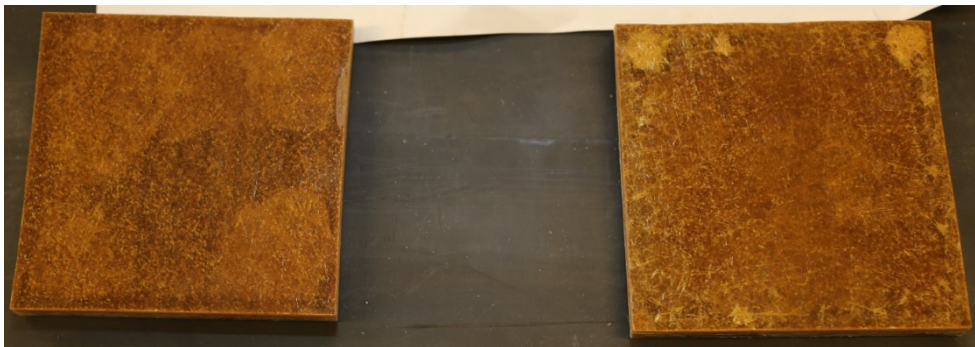
Därefter höjs cyklingstemperaturen till 200 °C och redan efter första cykeln syns förändringar (Bild 40), där provkupong 70-1 uppvisar djupare delamineringar i spärnskiktet. Vid fortsatt cykling blev provbitarna mer och mer grönfärgade och framför allt en delaminering blev mer markerad för 70-1 (Bild 41a) medans 95-1 inte hade några tydliga delamineringar (Bild 41b). I tvärsnittet syntes delamineringen tydligt med mikroskopet på 1 mm djup, men även fler sprickor syntes i 70-1 i hela spärnskiktet och även en utbredd spricka mellan spär och styrkelaminat (Bild 42a). 95-1 uppvisade däremot mindre antal sprickor i spärnskiktet men betydligt fler i styrkelaminatet (Bild 42b), synliga som brun oxiderade sprickor genom glasfiberbuntarna i styrkelaminatet. Även en större spricka upptäckte mellan spär och styrkelaminat.

Bild 40. 70-1 (vänster) och 95-1 (höger) efter första cykeln vid 200 °C.

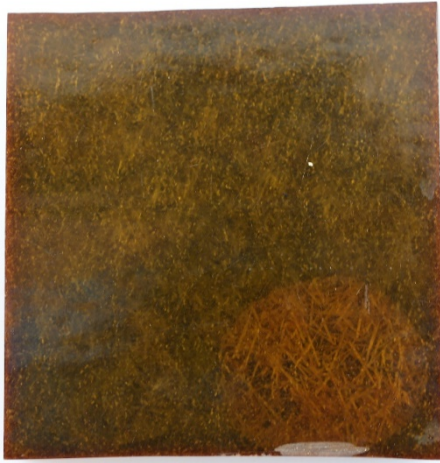
Bild 41a. 70-1 efter 2 antal cykler till 200 °C.

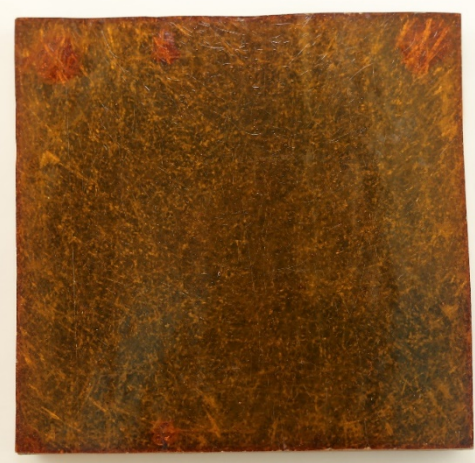
Bild 41b. 95-1 efter 2 antal cykler till 200 °C.

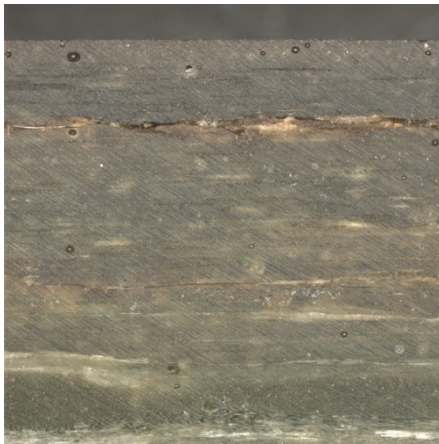
Bild 42a. Tvärsnittet av 95-1 observerat i ljusoptiskt mikroskop.

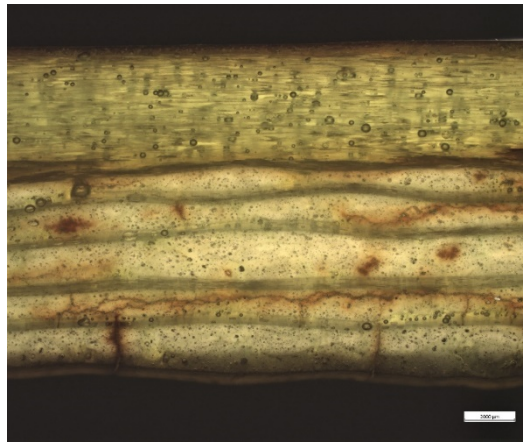
Bild 42a. Tvärsnittet av 95-1 observerat i ljusoptiskt mikroskop med belysning underifrån. Det vita skalstrecket är 2 mm.

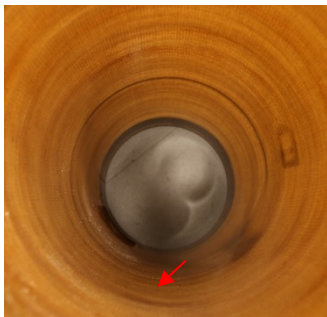
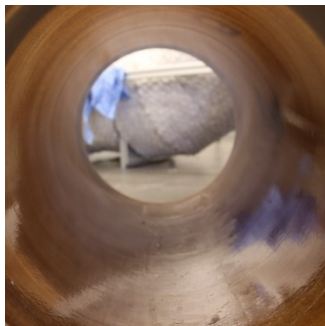
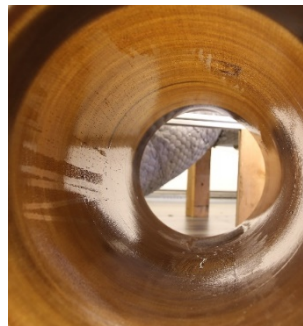
på de cylindriska GAP-bitarna, utan de såg ut som nya. I Bild 43a-c ses V1 efter exponering i 140, 160 och 180 °C utan några förändringar.

Bild 43a. Temperaturcykling efter 140 °C.

Bild 43b. Temperaturcykling efter 160 °C.

Bild 43c. Temperaturcykling efter 180 °C.

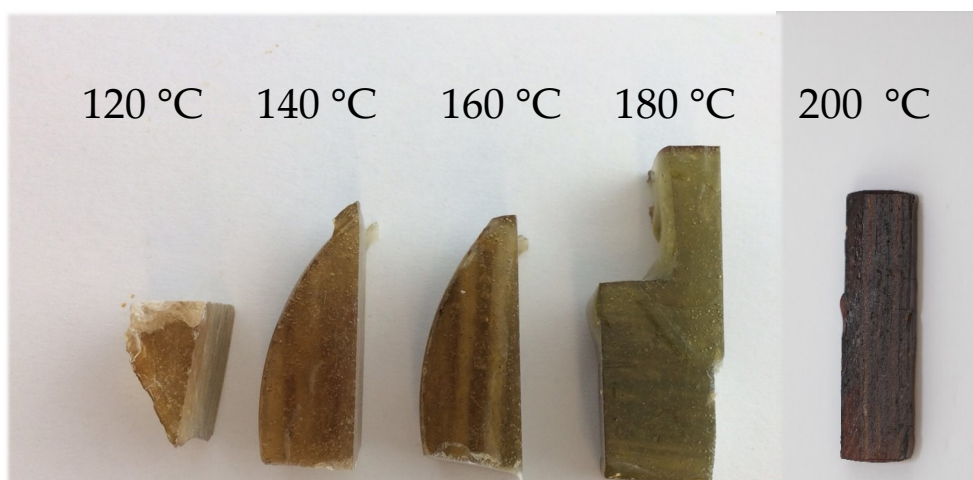
Det ska jämföras med ett rondellprov som plockades ut från V1 (indikerade med pil i Bild 43a) och placerades i luckan för provkupper. I den biten som blev dubbelsidigt exponerad av höga temperaturer, kunde en färgförändring i samband med upphettning följas (Bild 44). Samma effekt kunde ses på V1 och H2 när isolering med 5,5 cm tjock stenull sattes på pipan. Den färgades få kraftigt grön (Bild 46a och b). GAP som härddas med kobolt kan färgas grönt vid exponering i saltsyra, då kobolten reagerar med syran. I detta sammanhang är det oklart vad grönfärgningen beror på, men det skulle kunna vara en effekt som uppstår om det finns små mängder koppar i hartset som oxiderar. I samband med ökning av exponeringstemperatur steg även  $T_g$ , från strax under 140 °C vid de första temperaturcyklarna till att nå upp till 167 °C efter över 200 cykler på temperaturer över 185 °C (Bild 44b). Rondellbiten blev dubbelsidigt exponerad och därmed i större utsättning exponerad för höga temperaturer genom hela materialet. Det är således inte säkert att pipornas  $T_g$  ökat i samma utsträckning. Ett lägre  $T_g$  kan väntas på utsidan av piporna då de inte värmts upp i samma utsträckning som insidan, och således skjutit upp härdning till högre temperaturer.

Bild 44a. Färgförändring på provbit efter exponering vid olika temperaturer.

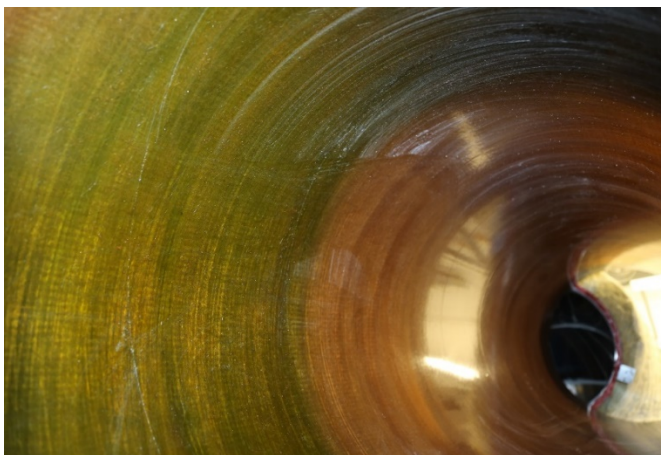
**Bild 46a.** Grön missfärgning av H<sub>2</sub> som en effekt av högre temperatur vid isolering av provbiten, max temperatur 185 °C.

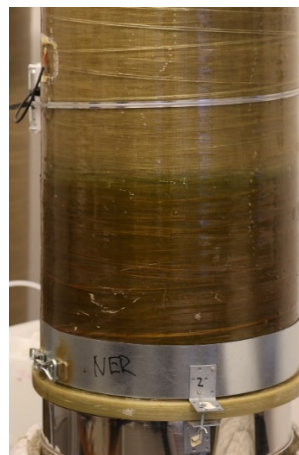
**Bild 46b.** Brun och grön missfärgning på isolerad del av pipan efter 167 cykler vid 185 °C.

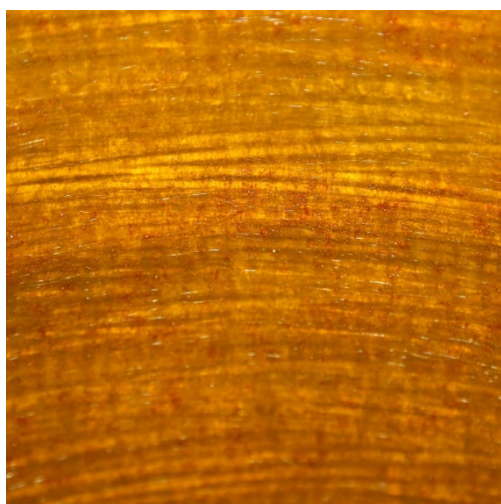
Ett tjockare laminat, isolering eller 3D-väv skulle kunna leda till en högre temperatur i laminatet. En effekt av den höga yttemperaturen var att brunfärgade prickar av oxiderad harts kunde ses på ytan, de ökade i antal med tid och temperatur (Bild 47a och b) men bedömdes sitta väldigt ytligt och inte åstadkomma någon påverkan på GAP-pipen. Dessa prickar kunde ses både där piporna varit isolerade och där de inte varit isolerade. Efter en längre tids exponering vid 185 °C blev det gröna brunfärgat, vilket är den mer väntade missfärgning i samband med exponering mot höga temperaturer.

**Bild 47a.** Brun oxideringfläckar som uppstått i ytan på grund av exponering vid 185 °C.

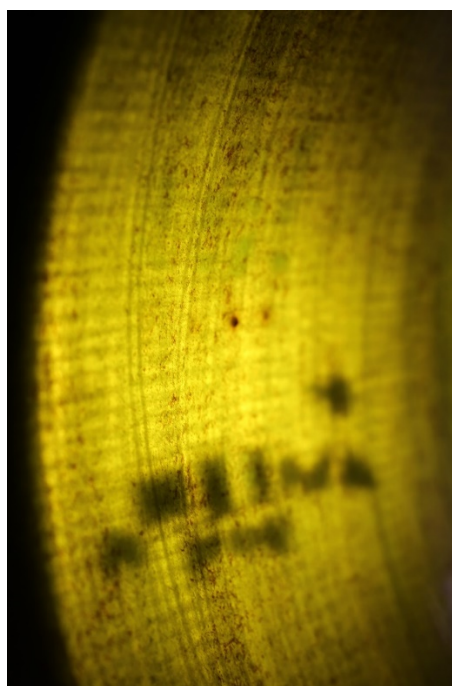
**Bild 47b.** Bruna ytliga fläckar som uppstått efter exponering vid 200 °C i en del av pipa V1 som varit isolerad.

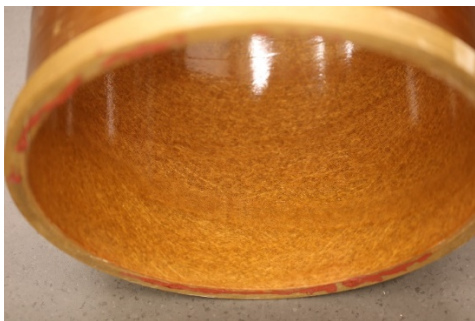
före och efter exponeringen. Provbiten uppvisar samma förändringar som de som sågs på provkuponer (Bild 32) med färgförändringar, minskad klarhet och vitning av ytväv på insidan. Intressant nog blev det även en tydlig färgförändring på utsidan vilket syns tydligt i Bild 48b där provbit H1a är monterad bredvid H1b. Färgskiktet utgjorde dock bara ett tunt korroderat skick som lätt slipades bort, vilket kan ses i Bild 48b där en liten ruta slipats (vit pil) upp för montering av lambvågssensor.

**Bild 48a.** Förändringar i utseende av pipa H1b efter vattenexponering i 95 °C i två månader.

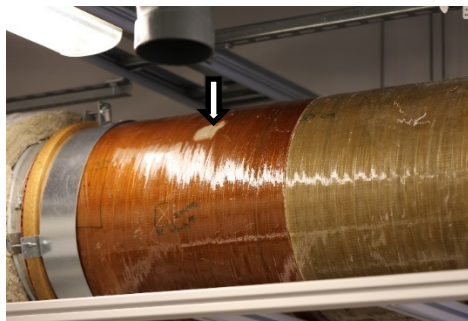
**Bild 48b.** Färgförändring för oexponerad (till höger) och efter exponering (till vänster) i vatten vid 95 °C i två månader.

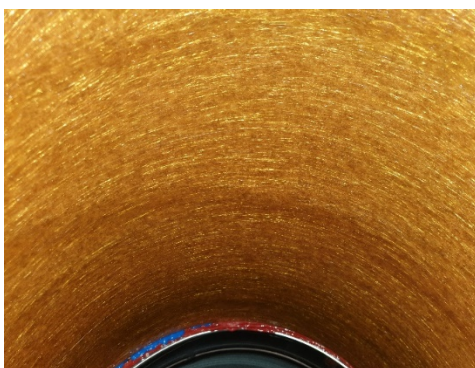
Efter 5 cykler upp till 200 °C monterades H1b ned för att observera eventuella förändringar, likt de som synts för provkuponerna. I Bild 49a och b ses insidan efter exponering i luft vid 200 °C. De enda skillnaderna som syns är en mindre förändring i utseende av ytväven, där väven framstår mer glänsande och mer mönstrat än tidigare. Inga förändringar likt de som sågs i provkuponerna kan ses.

**Bild 49a.** H1b efter 5 cykler vid 200 °C utan någon isolering på utsidan.

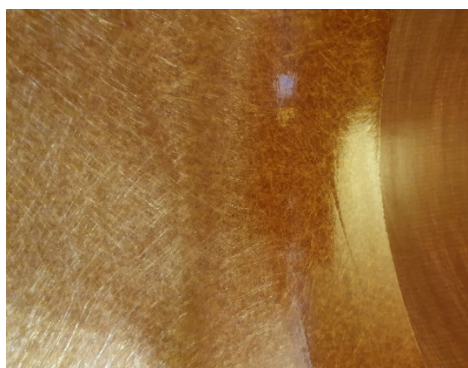
**Bild 49b.** Kanten mellan H1b (vänster) och H1a (höger) efter 5 cykler vid 200 °C, skillnaden i ytstruktur mellan bitarna är en effekt från vattenexponeringen av H1b.

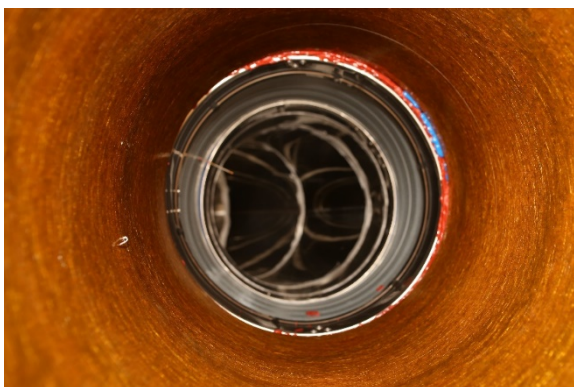
I Bild 51a och b syns H1b efter att exponerats för 200 °C över 5 cykler med isolering utan på provbiten. Enligt temperaturloggen går då laminattemperaturen upp till 181 °C, vilket är över  $T_g$  på rondellbiten samt över den temperatur som provkuponerna delaminerade vid (170 °C). Den väntade gröna missfärgningen syns inte för H1b. Ingen delaminering syns för H1b, det enda som syns är en kraftig vitning av CSM-mattan i spärrskiktet. Att det inte blir delaminering trots vattenexponering och så höga temperaturer var oväntat.

**Bild 51a.** Pipa H1b efter exponering 5 cykler i 200 °C med isolering på utsidan.

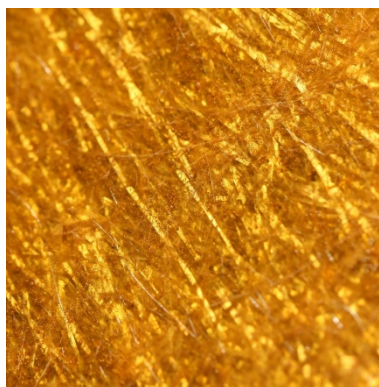
**Bild 51b.** Närbild på de vita CSM-mattorna som framhåvs i pipa H1b efter exponering i 5 cykler 200 °C. Pipan var isolerad på utsidan.

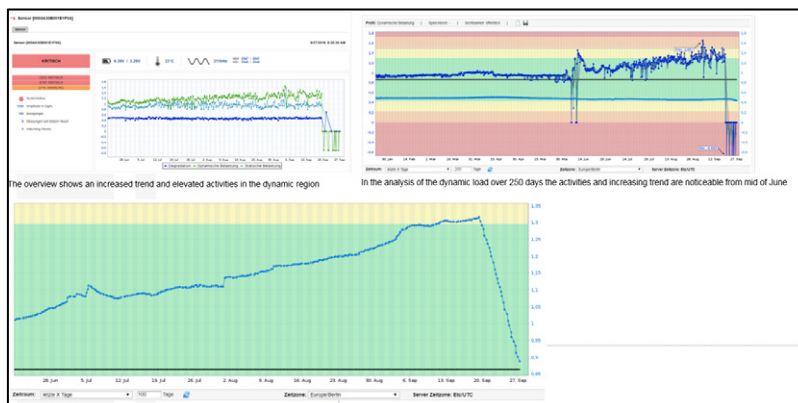
A second example comes from a leaking joint. During an extended time (ca 3 months) an increase in the dynamic stress region was noticed, which finally deviated outside the acceptable region, see Figure A6. The operator was alerted, and the pipe was de-mounted and investigated. It showed severe corrosion-cracks and blisters, which explains the change in signal (See Figure A7)

Figure A6. A steady increase in the dynamic region was seen for a time period of three months until the signal deviated more than 50 % from the baseline.
