# UNDERSÖKNING AV BESTÄNDIGHETEN HOS FANÉRSTOLPAR

RAPPORT 2018:509

JÖRAN JERMER, STIG BARDAGE, MAGDALENA STERLEY

ISBN 978-91-7673-509-1 | © ENERGIFORSK juli 2018

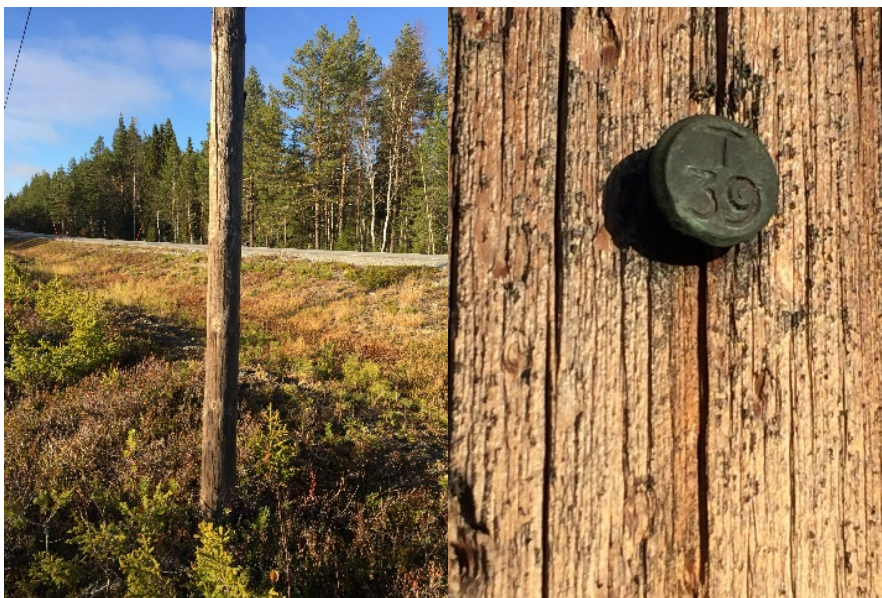
**Figur 1.** Kreosotstolpe fotograferad i oktober 2016 längs riksväg 92 väster om Umeå. Märkspik med instansad beteckning T39, som betyder kreosotimpregnerad 1939.

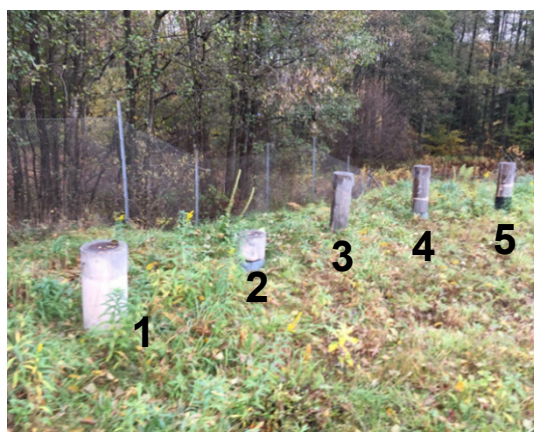
Ecopole pollare vid inspektionstillfället 2017-10-18

- för proverna utan bandage (nr 1 och 3) hade röta etablerat sig i de yttre fanérskikten
- fuktkvoterna i och under markbandet var gynnsamma för etablerandet av röta
- skyddseffekten av bandagen kring markbandet inte var meningsfull att utvärdera efter så kort exponeringstid. För utvärdering krävs att bandagen avlägsnas.

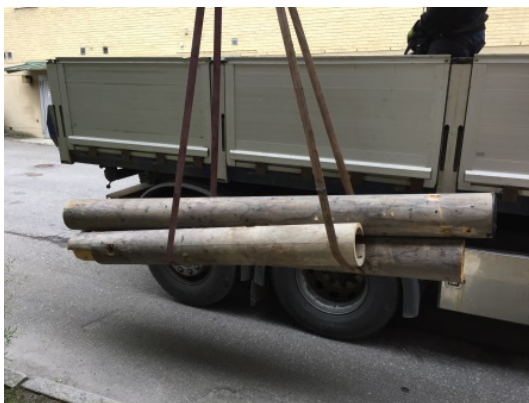
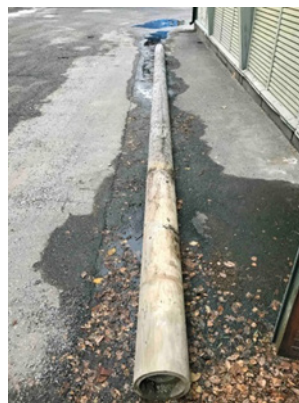
Figur 14. Stolpar för undersökning i RISE laboratorium i Stockholm.

Vid en okulär besiktning av stolparna kunde inga andra biologiska angrepp än missfärgande svamp konstateras. Prover från båda stolparna analyserades genom mikroskopering, varvid konstaterades begynnande angrepp av mjukröta (soft rot).

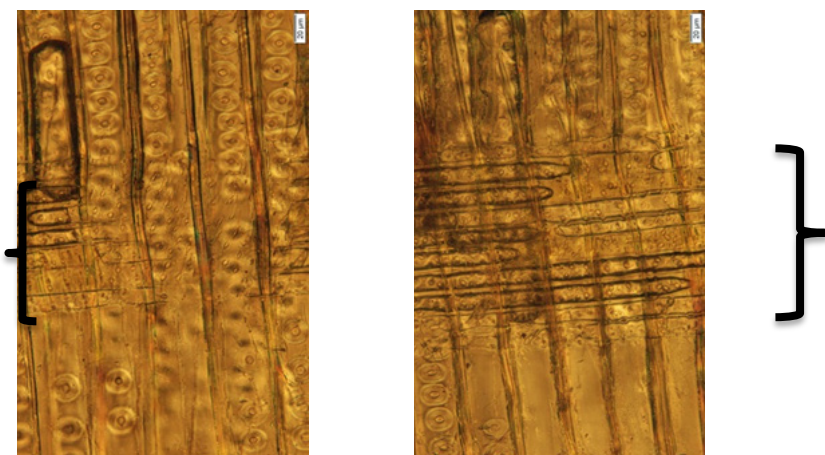
Vid en okulär besiktning konstaterades att ytan på utsidan var anfräkt av tidens tand med omfattande sprickbildning men såg för övrigt frisk ut, se Figur 16. Vid mikroskopisk analys kunde inga biologiska angrepp konstateras, jfr Figur 17.

**Figur 17.** Ljuskopibild på longitudinella radiella snitt av fanér från stolpen från Bjurfors. Porerna mellan träfibrerna och mörkstrålen i mitten av bilden är små och karakteristiska för gran. Inga angrepp av röttsvamp kunde noteras.

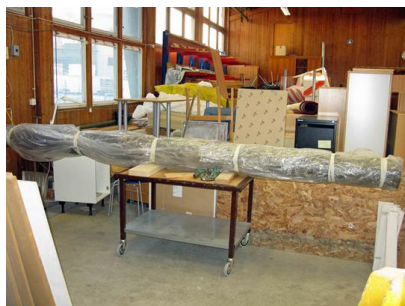
- samtliga stolpar hade mer eller mindre utvecklade angrepp av röta i och under markbandet; synliga svampfruktkroppar och algpåväxt förekom, det senare ovan markbandet
- stolpar som står i extremt, och sannolikt mer eller mindre konstant, fuktig miljö med fritt vatten kring rotänden (stolpe nr 8, 9, 10, 11 (under markbandet)) hade inte lika fullt utvecklad röta som stolpar där fuktförhållandena inte var lika extrema. Om träet är vattenmättat utvecklas röta långsammare.
- flera undersökta skruvar var kraftigt rostangripna, vilket tyder på gynnsamma fuktbetingelser i träaterialet, möjligen i kombination med att skruvarnas korrosionsskydd inte är tillräckligt bra.

Sektion från nedre delen av stolpe nr 7 vid leverans till RISE

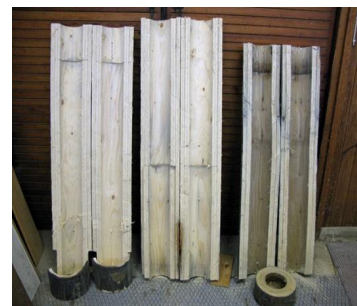
- Sektion 3 var mycket tyngre än övriga på grund av högre fuktupptagning; flera mätningar på insidan gav värden över 30 %. Insidan uppvisade också färgskiftning invändigt på grund av missfärgande svamp.

Insidan av sektion 1, 2 och 3

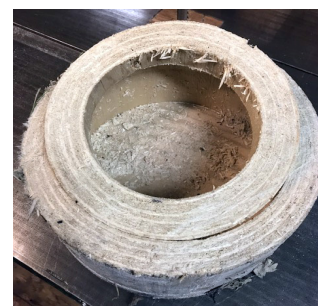
Det inre röret går inte ända ner till bottenplattan

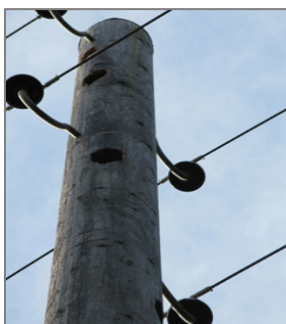
Stora hackspettthål i stolpe nr 1

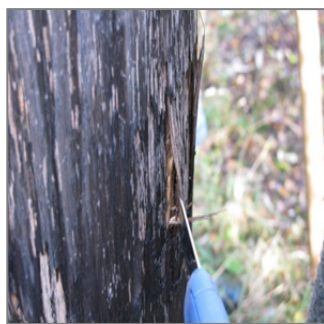
Delaminering i ytan av stolpe nr 1

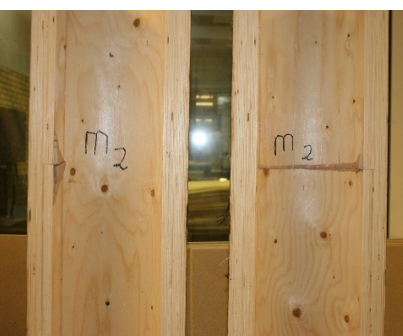
Insidan av övre delen av mittsektionen m2 såg torr och fin ut

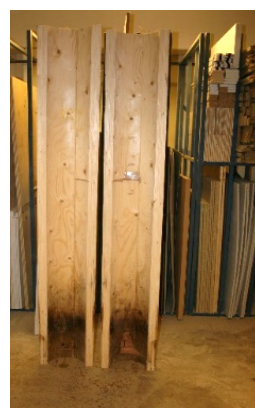
- insidan av stolpen över markbandet var frisk och torr; det fanns en markant gräns vid markbandet, där insidan av sektion r1 var fuktig ända ned till rotänden, vilket verifierades med fuktmätningar enligt Tabell 8
- överskott av lim fanns i fläckvisa klumpar på insidan
- angrepp av missfärgande svamp fanns på insidan av markbandssektionen m1

Nedre delen av mittsektionen visar markbandet med tydlig påväxt av missfärgande svamp på insidan och angrepp av röta i de yttre fanéren på utsidan

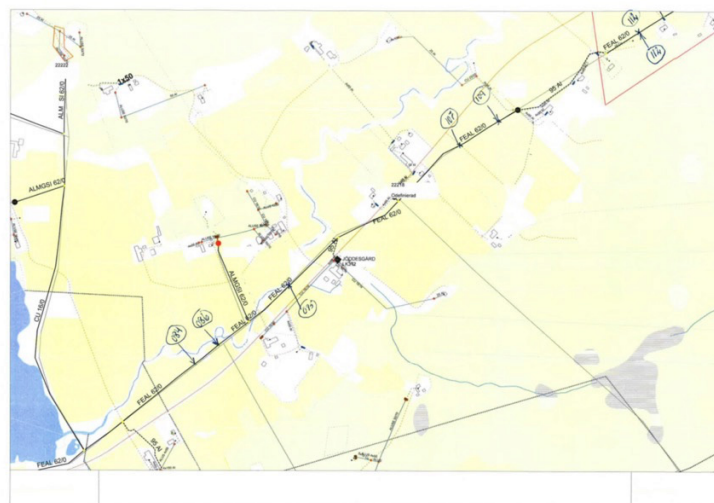
Figur 26. Stolparna med nummer 86, 95, 107 och 109 nära Jöddesgård, längs vägen mellan Sätla och Fjärås inspekterades 2017-10-19.

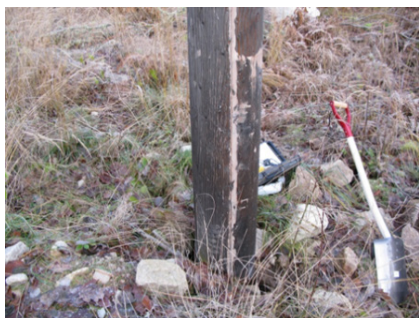
Stolpe 120320 med stenkilning

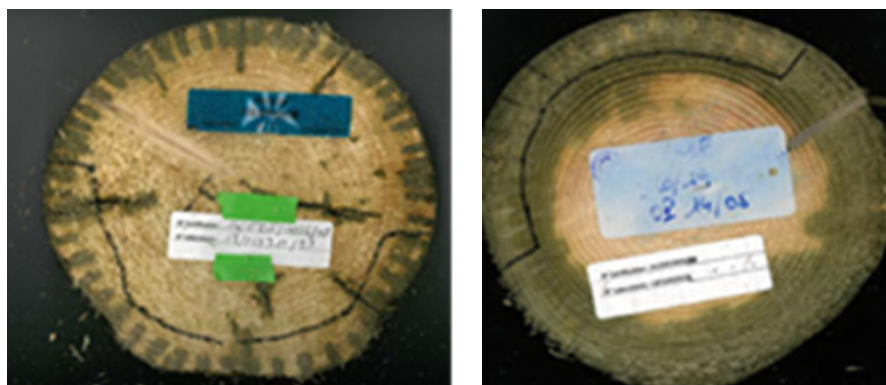
Figur 30. Foton från ett franskt försök med impregnering av stolpar efter *incising*. Bilden t v visar ett exempel på ojämn inträngning, medan bilden t h visar på en jämn och djup inträngning. Foto: E Heisel.
