# UNDERSÖKNING OCH RIVNING AV HYLTE BETONGDAMM

RAPPORT 2020:695

# Undersökning och rivning av Hylte betongdamm

MARTIN ROSENQVIST

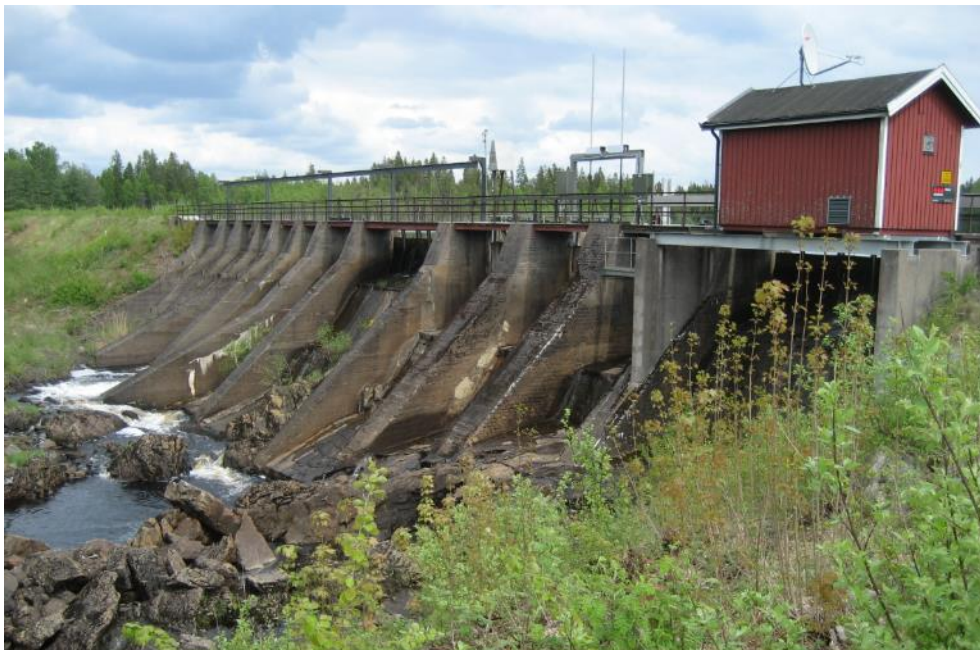
Figur 1. Nedströmssidan av den ursprungliga utskovsdammen vid Hylte kraftverk. Fotograferad i maj 2011.

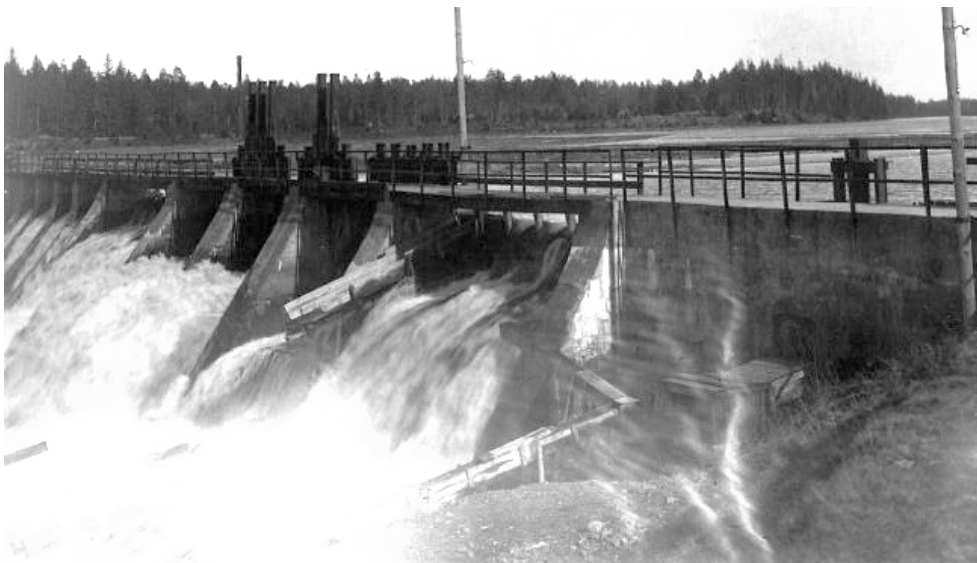
Figur 8. Fotografi som visar hur utskovsdammen såg ut i början av 1920-talet. Notera de förhållandevis slanka stödpelarna med brant lutning på nedströmssidan. Fotografi från samling förvarad vid Rydö Bruksmuseum.

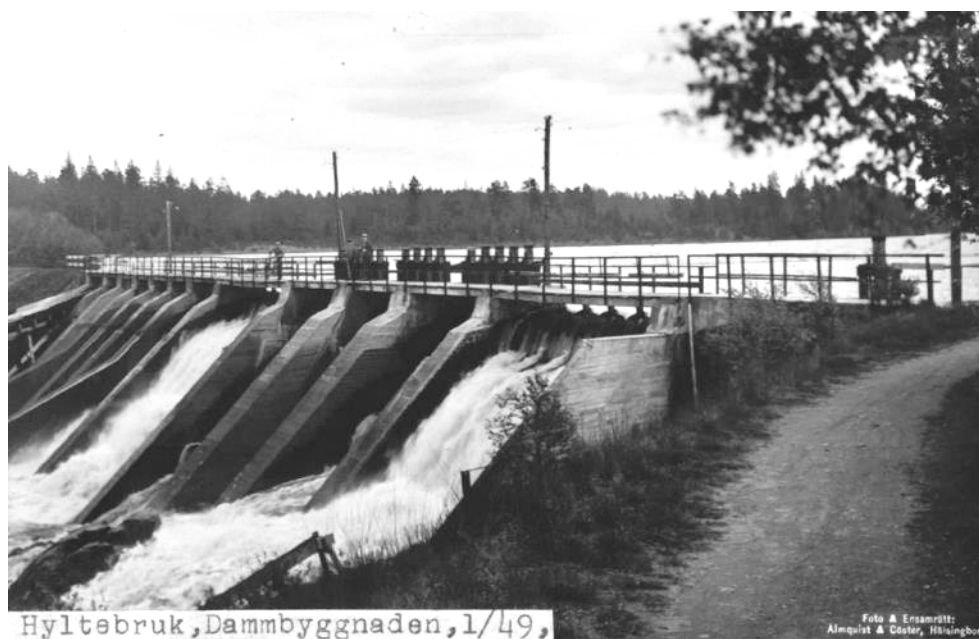
Figur 9. Ej antaget motiv till vykort. Enligt noteringar på fotografiets baksida ska det ha tagits 1932. Notera att stödpelarna har förlängts genom pågjutning. Det har även tillkommit en ledmur nedströms pelaren längst till vänster i flödesriktningen. Fotografiet har skannats och tillhandahållits av K-O Nilsson ([www.hyltevykort.se](http://www.hyltevykort.se)).

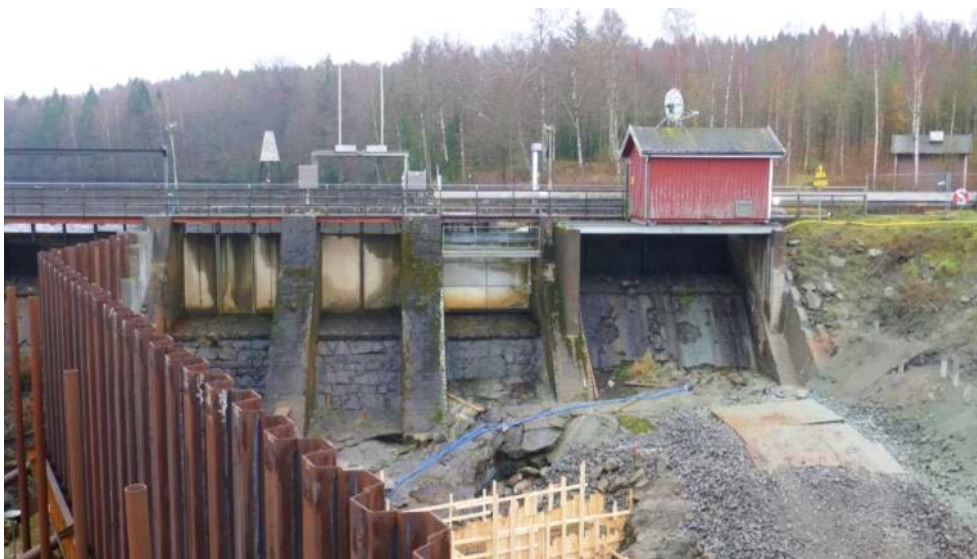
Figur 23. Nedströmssidan av den vänstra delen av utskovsdammen i november 2018. I fotografiet syns utskov 1–4 respektive stödpelare 1–5. Numrering från vänster till höger i vattnets flödesriktning. Träsklar och skibord i utskov 2–4 är klädda med sten. Utrivning av denna del av dammen planeras till vintern 2019/2020.

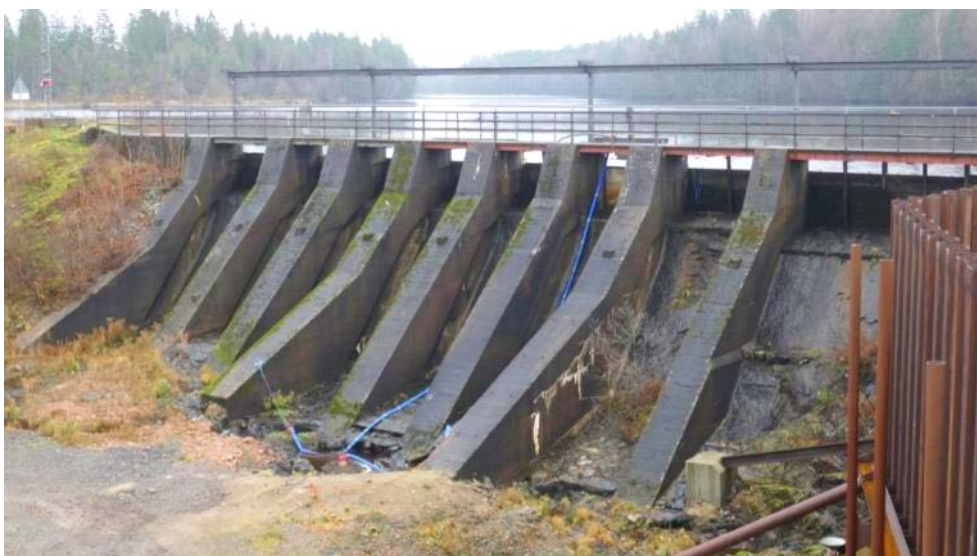
Figur 24. Nedströmssidan av den högra delen av utskovsdammen i november 2018. I fotografiet syns utskov 5–12 respektive stödpelare 6–13. Denna del av dammen revs ut i juni 2019.

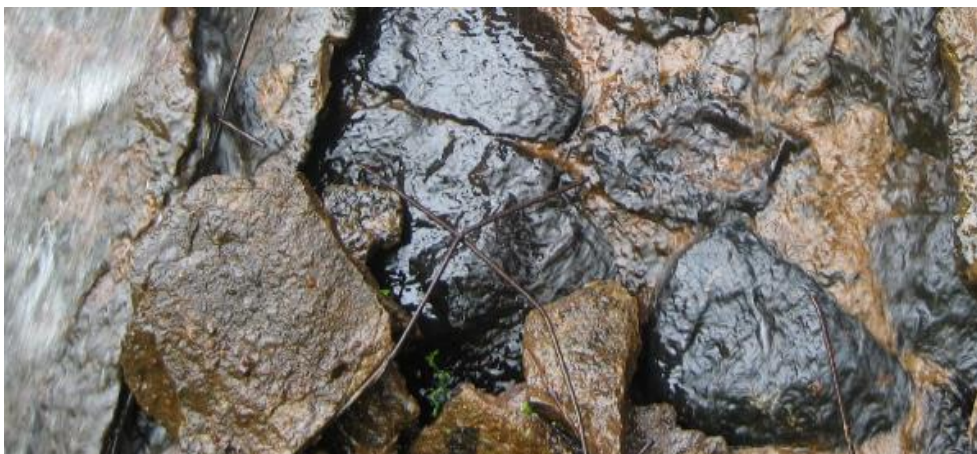
I några utskov har den ursprungliga stenbeklädningen fått sitta kvar och utanpå denna har det påförts ett 5–10 cm tjockt lagningsbruk förstärkt med armering. I Figur 28 syns det lagade skibordet tillhörande utskov 1. I fotografiet framgår det att skador av olika omfattning också har uppkommit i lagningsbruket. I Figur 29 visas en närbild på en del av den större skadan som syns centralt i Figur 28. Det framgår att armeringen har rostat av och att det mesta av bruket försvunnit.

Figur 29. Närbild av skada där ursprunglig stenbeklädning hade täckts med ett armeringsförstärkt lagningsbruk.

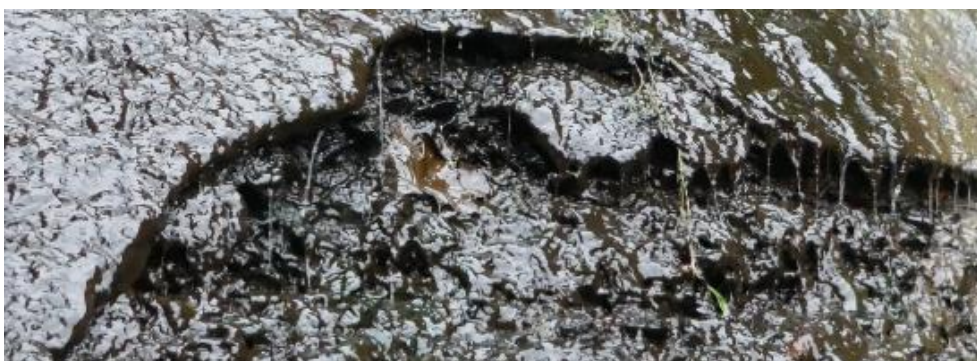
I andra utskov har stenbeklädningen, ifall sådan har förekommit, avlägsnats innan det 5–10 cm tjocka lagningsbruket påfördes. Även i dessa utskov har stora sjok av lagningen försvunnit och därmed frilagt den bakomliggande betongen, vilket kan ses i Figur 30 som visar utskov 12. Någon förstärkning i form av armering kunde inte påträffas. Figur 31 är en närbild på den större skadan mitt i Figur 30.

Figur 31. Närbild av skada i lagningsbruket där underliggande betong frilagts. Ytan är täckt av biologisk påväxt.

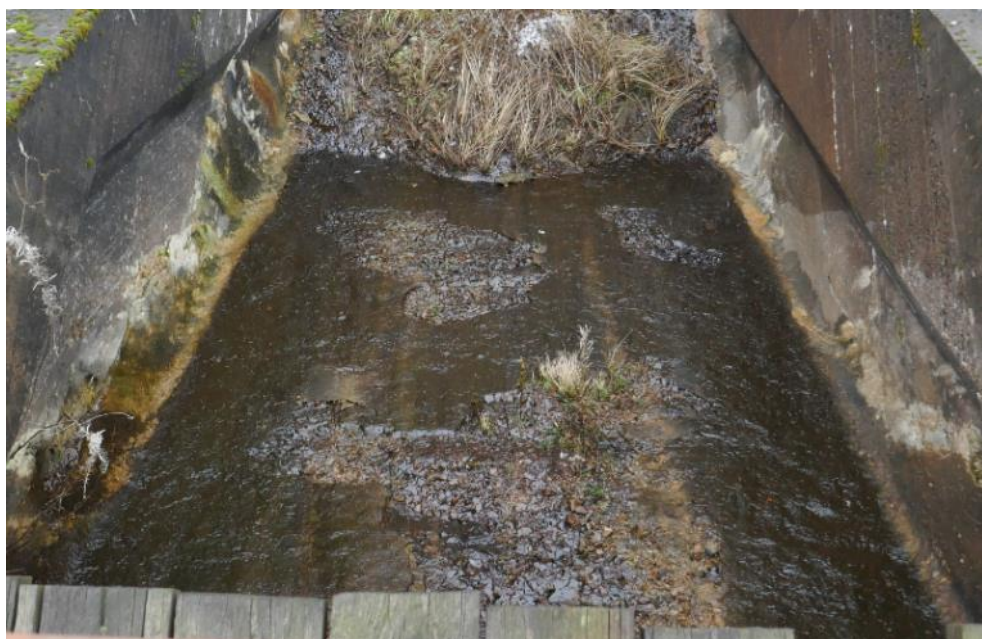
Betongens nedbrytning i utskovsdammen var en pågående och över tid successiv process. Hur lagningsbrukets nedbrytning för skibordet i utskov 6 fortgick under tiden mellan maj 2011 och november 2018 framgår av jämförelsen mellan Figur 32 och Figur 33. Troligtvis fortgick också nedbrytningen av underliggande betong.

Figur 33. Efter sju år har skadorna på skibordet i utskov 6 växt ytterligare. Fotografiet togs i november 2018.

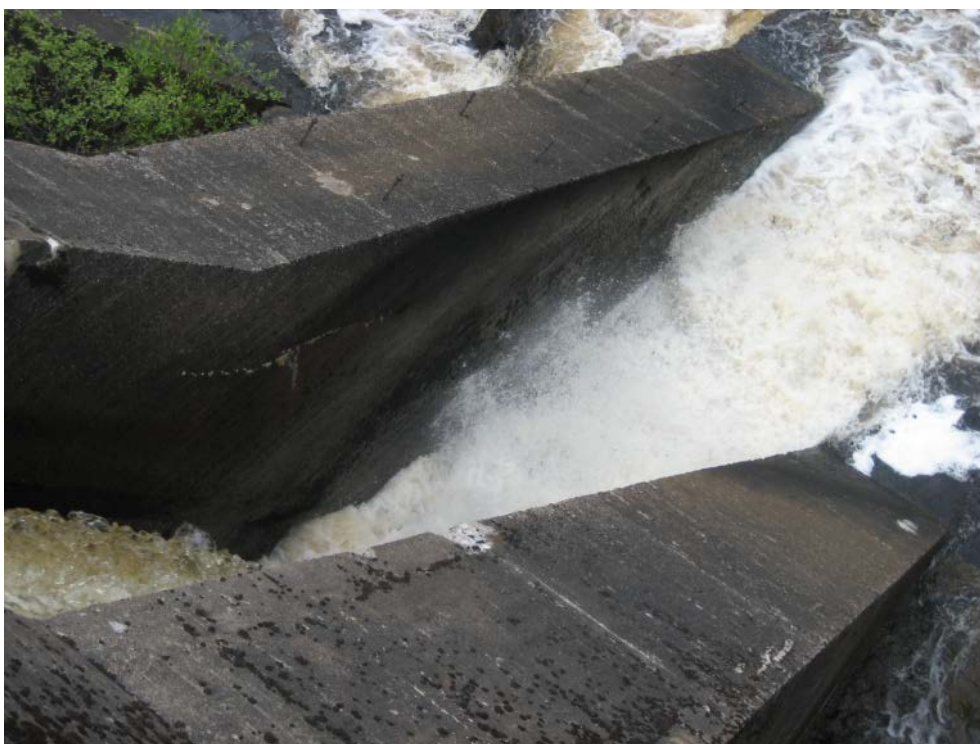
Vid avbördning har de inre och nedre delarna av pelarna utsatts för strömmande vatten (Figur 41). Den nedre delen av vissa pelare har troligtvis även stått i direkt kontakt med vatten under längre tidsperioder. Trots detta kunde endast mindre erosionsskador i form av bortnött cementpasta mellan ballasten noteras (Figur 42).

Figur 41. Vid avbördning utsätts den inre och nedre delen av pelarna för strömmande vatten.

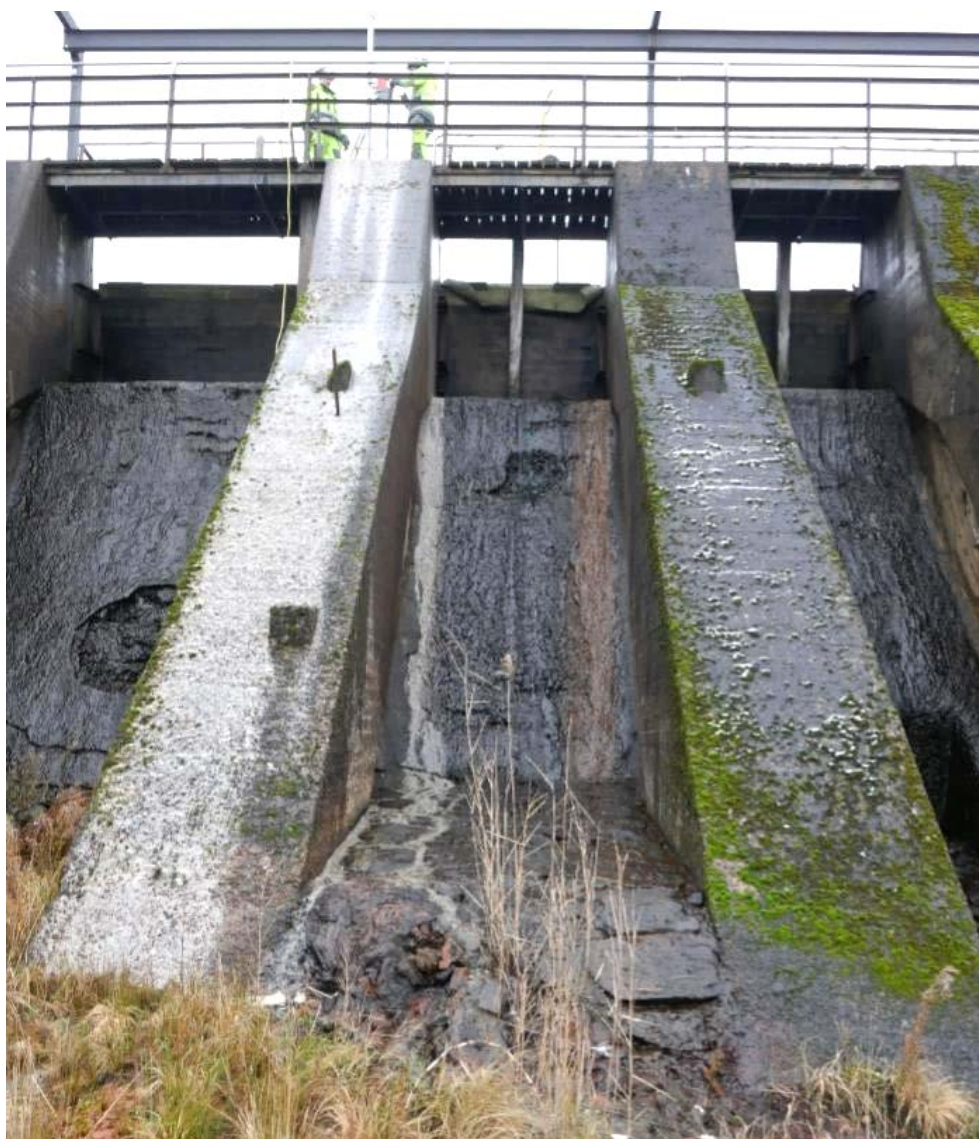
Figur 51. Tröskel och skibord i utskov 11. Utborrning av betongkärnor från pelare 12 utfördes i december 2018.

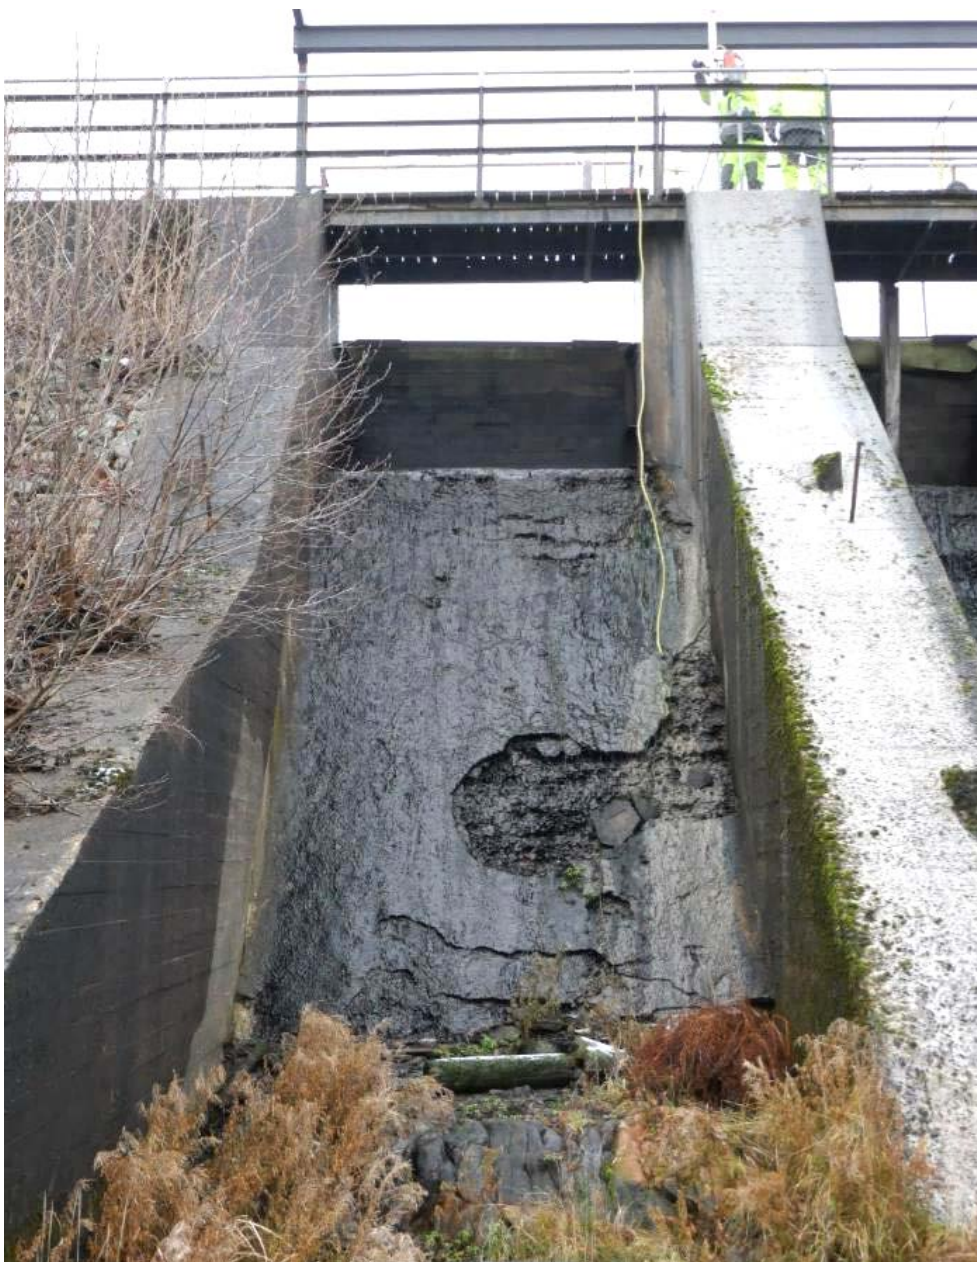
Figur 52. Tröskel och skibord i utskov 12. Utborrning av betongkärnor från pelare 12 utfördes i december 2018.

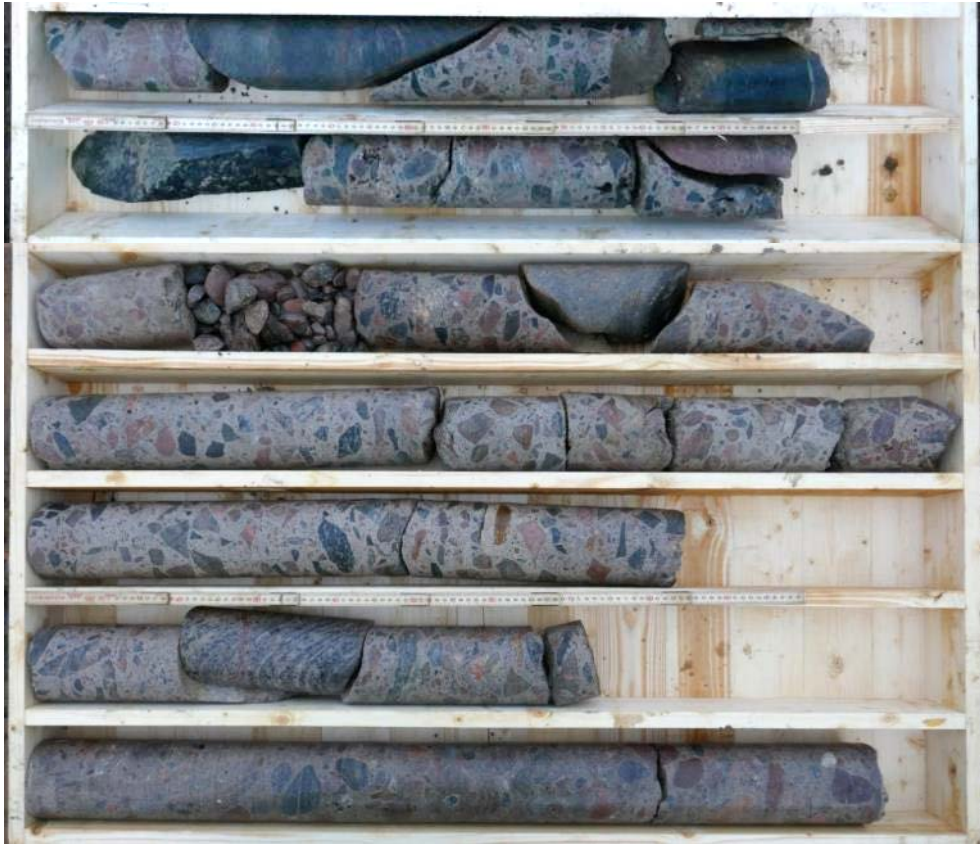
Figur 53. Betongkärna NS. Krönets yta ned till vänster. Kärnans totala längd 6,9 m. Meterstock som referens.

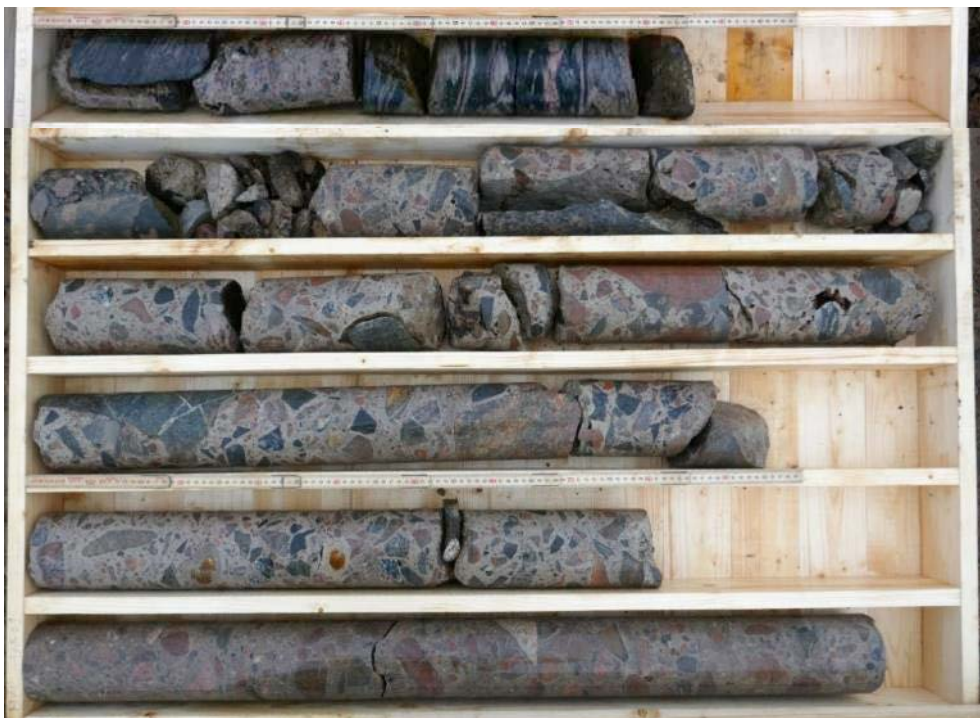
Figur 54. Betongkärna US. Krönets yta ned till vänster. Kärnans totala längd 5,8 m. Meterstock som referens.

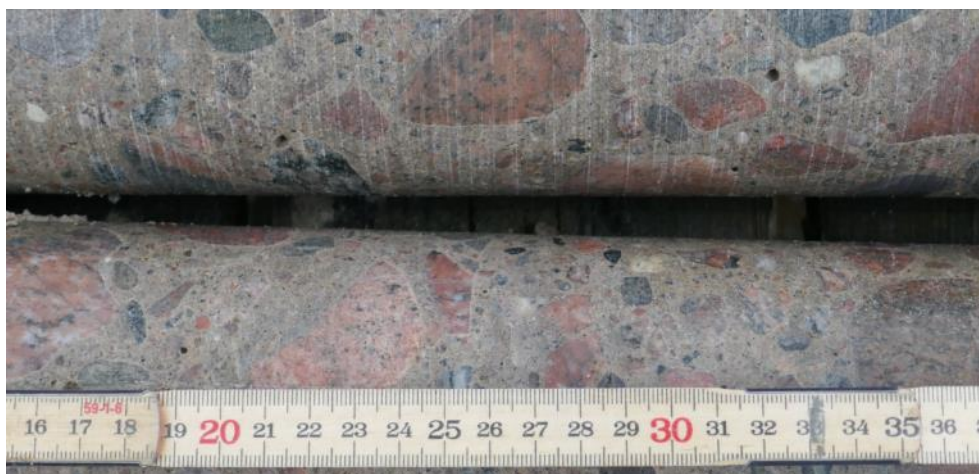
Figur 57. Närbild på betong mellan 0 och 1 m djup i pelare 12. Meterstock som referens.

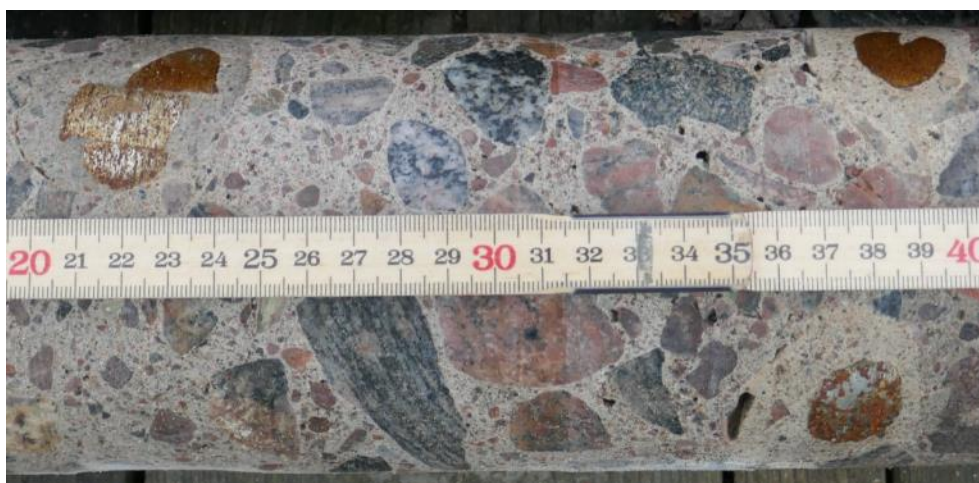
Betongens kvalitet mellan 1 och 2 m djup från krönet var fortsatt god. Horisontellt orienterade armeringsjärn noterades i betongkärna US. Dessa järn härstammar inte från den första utbyggnaden då järnen omges av injekterat bruk i ett kärnborrhål. Armeringsjärnen borrades troligtvis in för att förankra den nya betongen i den gamla. Närbild på betong mellan 1 och 2 m djup från krönet visas i Figur 58.

Figur 58. Närbild på betong mellan 1 och 2 m djup i pelare 12. Meterstock som referens.

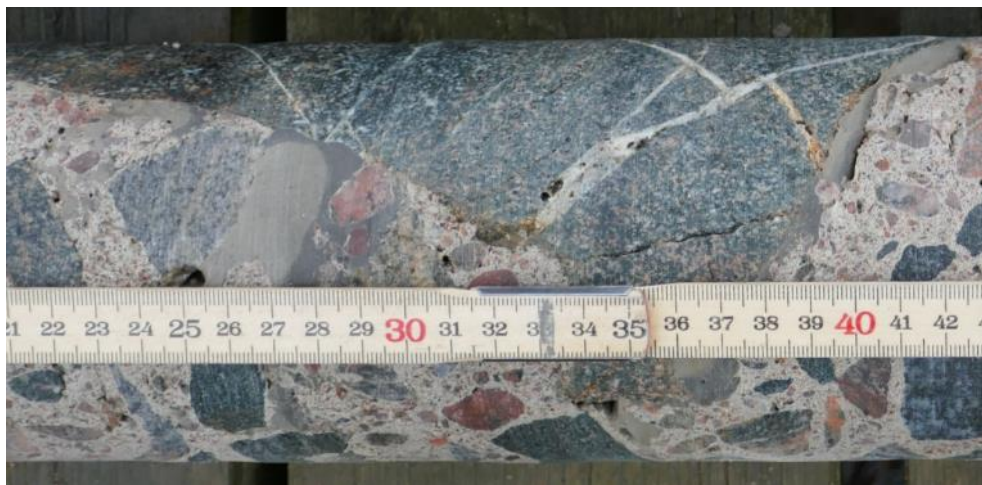
I betongkärna US noterades betong av mindre god kvalitet mellan 2 och 3 m djup från krönet. En del håligheter konstaterades i betongen. Vissa av håligheterna var fyllda med injekteringsbruk medan andra inte var det (Figur 59). Flera håligheter utan bruk uppvisade brun missfärgning, vilket är vanligt för urlakad betong. Håligheterna fanns oftast i kontaktzonen mellan injekteringsbruk och sten. Motsvarande iakttagelser kunde ej göras för betongkärna NS.

Figur 59. Närbild på betong mellan 2 och 3 m djup i pelare 12. Meterstock som referens.

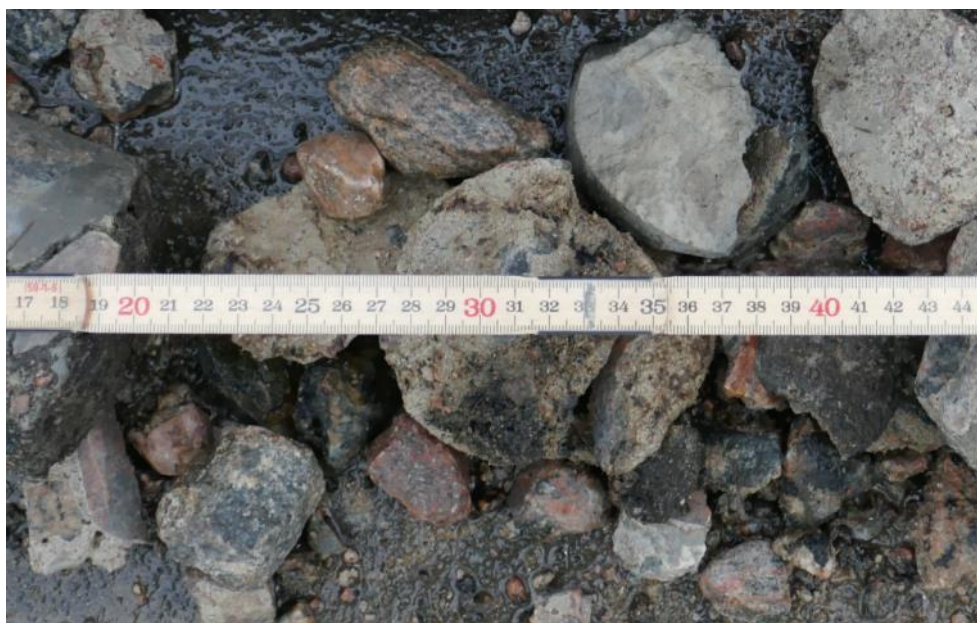
Vid djup större än 3 m från krönet varvades betong av god kvalitet med betong av sämre kvalitet. Förekommande håligheter uppvisade nästan uteslutande nämnda bruna missfärgningar. Håligheterna var ofta större och förekom i anslutning till grövre ballast (Figur 60). Injekteringsbruk kunde noteras i viss utsträckning. På vissa ställen var betongen av så usel kvalitet att den inte var sammanhängande (Figur 61). I dessa områden kunde rester av injekteringsbruk ibland påträffas. Betongen var genomgående av sämre kvalitet i betongkärna US jämfört med NS.

Figur 61. Närbild på betong av usel kvalitet mellan 3 och 5 m djup i pelare 12. Meterstock som referens.

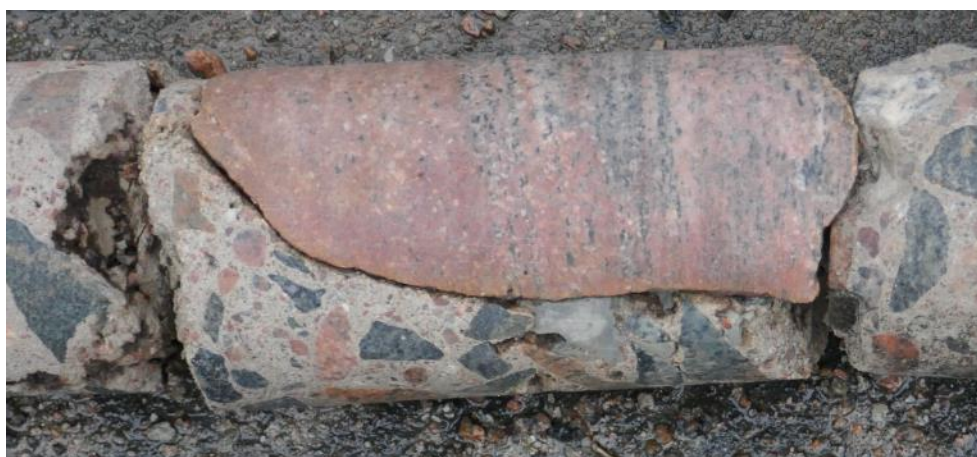
Sparsten påträffades i betongkärna US huvudsakligen mellan 2 och 5 m djup från krönet (Figur 62). I kärna NS återfanns sparsten framförallt på djup större än 4 m. Ett flertal troliga sprickor noterades i de båda kärnorna på djup mellan 3 och 4 m från krönet. Sprickorna sammanfaller troligtvis med gjutfogarna mellan de lager som betongen lades ut i innan stampning. När betongen inte kunde arbetas ihop ordentligt uppstod en zon med sämre och svagare betong. Om vatten letade sig fram genom fogen urlakades betongen över tid och försvagades successivt.

Figur 62. Närbild på sparsten i pelare 12. Notera injekteringsbruk och bruna missfärgningar vid stenen.

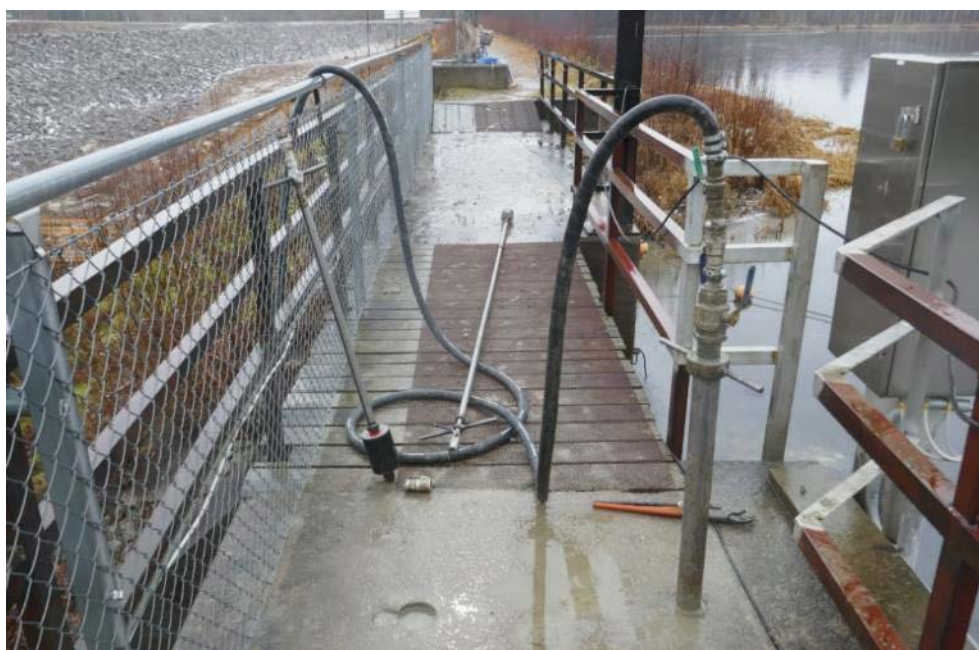
Packern monterades sedan i borrhålets mynning och pumpen ställdes in på 8 bar (Figur 65). Under drygt 10 minuter kunde enbart 16 liter bruk pressas ned i hålet. Ett omtag gjordes där trycket ökades i steg. Som högst registrerades 14 bars tryck. När ett svagt flöde av bruk noterades sjönk trycket momentant till 11 bar. Detta innebar att backventilen sannolikt krävde ett så högt tryck för att öppnas helt.

Figur 65. Pågående injektering i hål US i stödpelare 12.

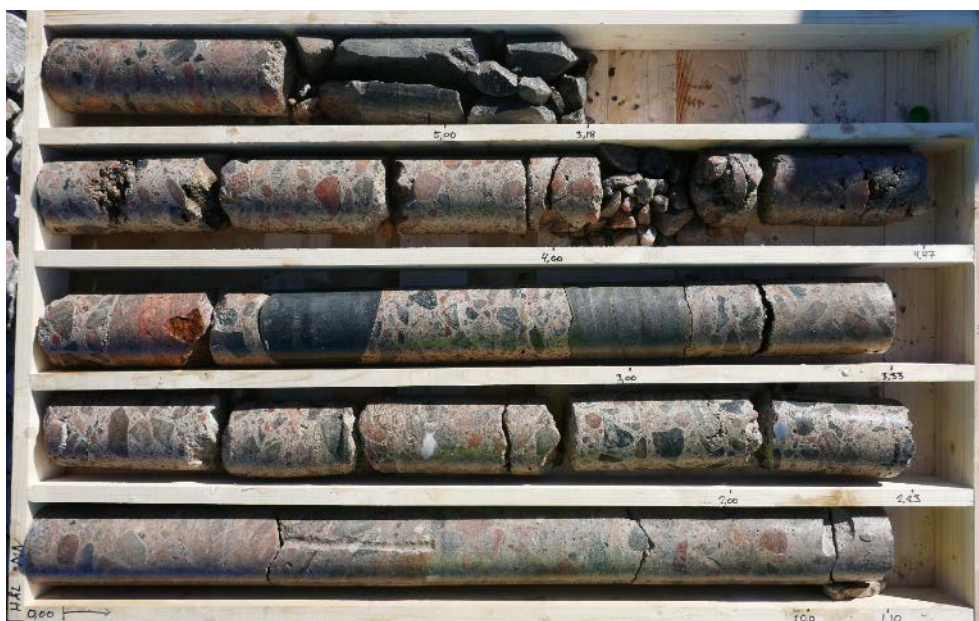
Figur 66. Betongkärna M. Krönets yta ned till vänster. Kärnans totala längd 5,2 m.

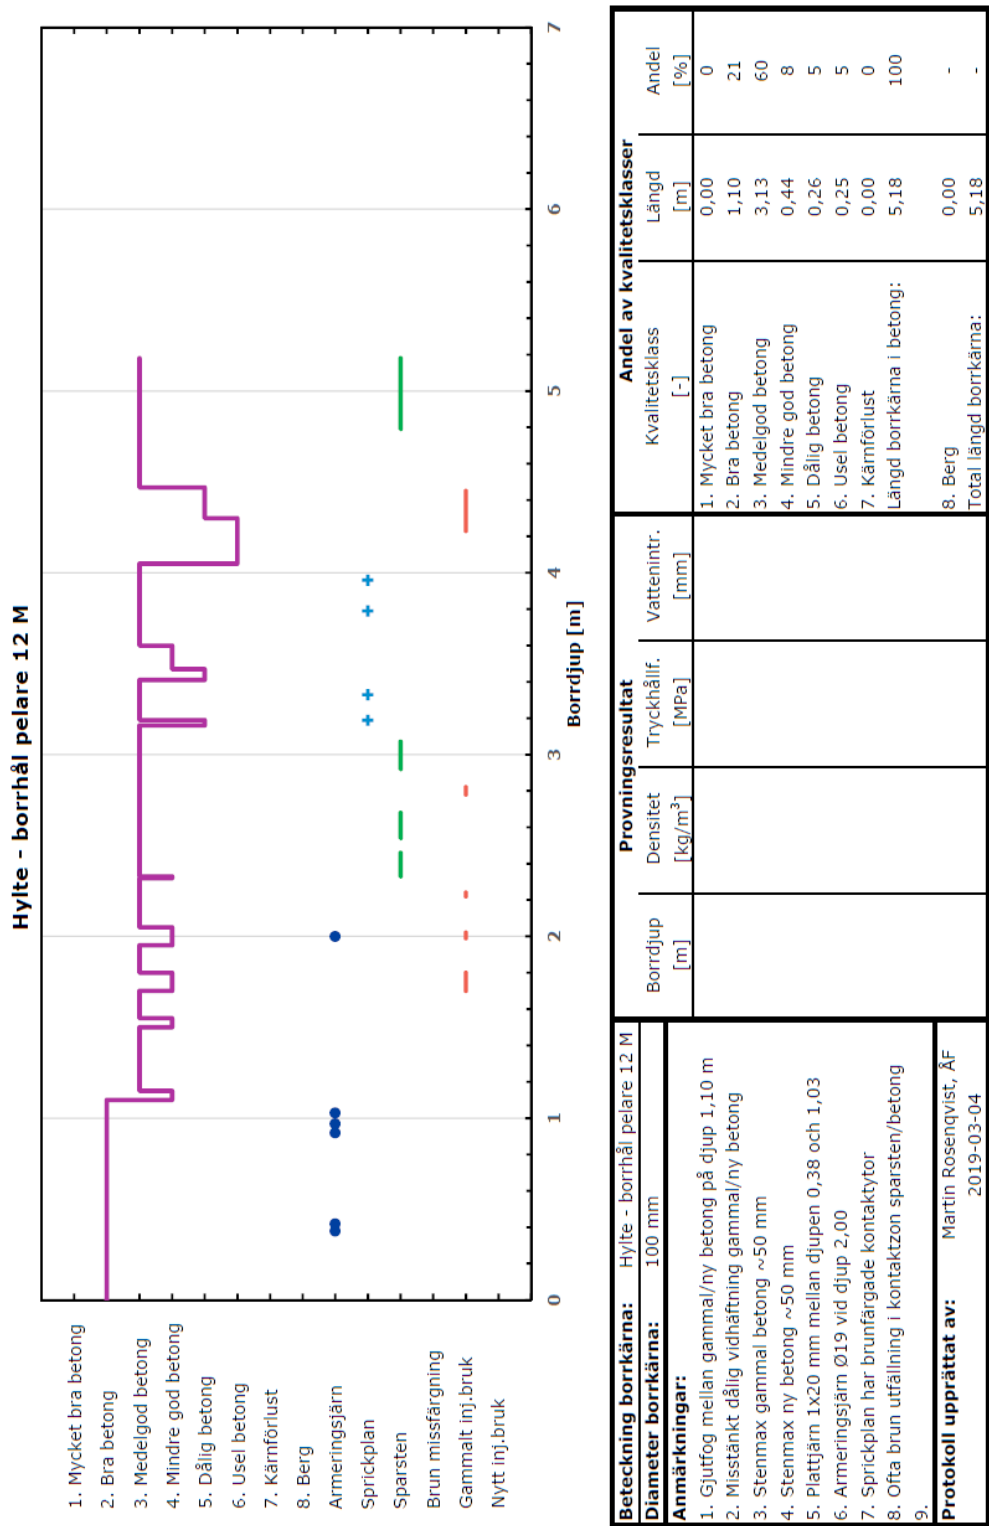
Figur 67. Resultat från karteringen av betongkärnan från hål M i stödpelare 12.

Utvärdering av betongkärna M utfördes i enlighet med Grönholm (2000) – Elforsk rapport 01:01. Resultat för kärnan M visas i Figur 67. Det gick inte att med säkerhet skilja eventuellt nytt injekteringsbruk från gammalt. I och med att det fortfarande fanns partier med sämre betong antas det att huvuddelen av det nyinjekterade bruket hade letat sig uppströms eller i sidled in i utskovströsklarna.

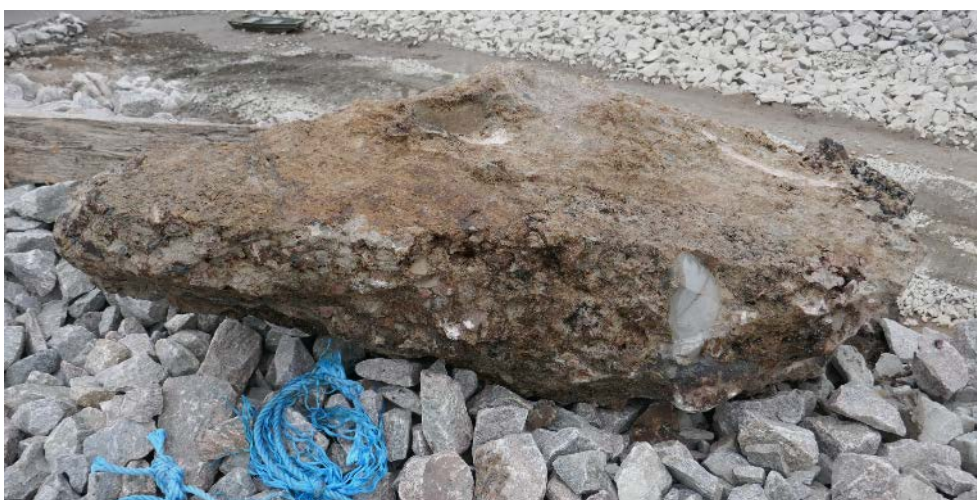
Till följd av att säkerhetsavståndet vid rivningen var 60 m försvårades arbetet med att identifiera lämpliga betongstycken. Vid uppehåll i rivningen valdes ett flertal betongstycken ut och lyftes åt sidan. Företrädesvis valdes betongstycken där spår av injekteringsbruk kunde noteras med blotta ögat (Figur 76 och Figur 77).

Figur 76. Tillvarataget betongstycke med injekteringsbruk i borrhål US från pelare 12. Till höger i fotografiet syns bruket (ljusgrått). Betongstycket satt strax ovanför respektive uppströms om borrhål US i Figur 108.

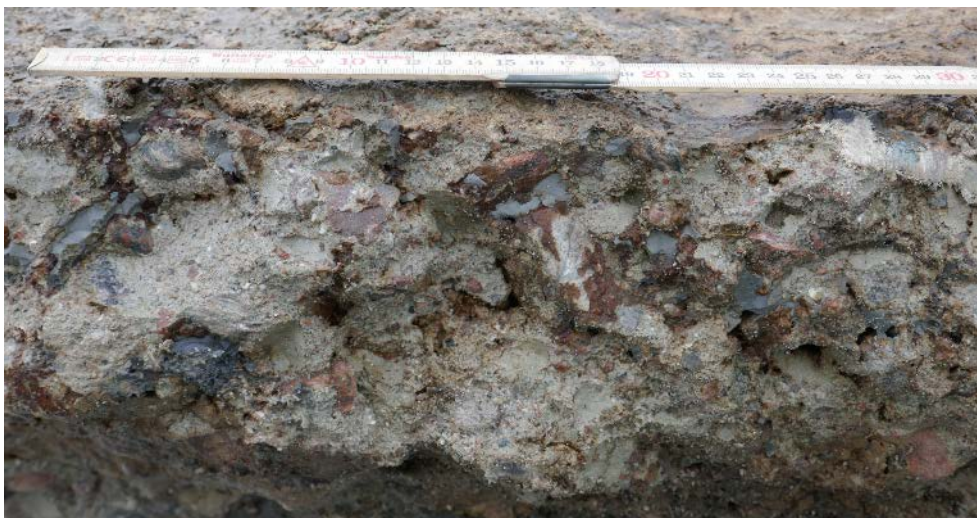
Figur 77. Närbild av betongstycket i Figur 76. Injekteringsbruk har fyllt ut mindre håligheter i betongen.

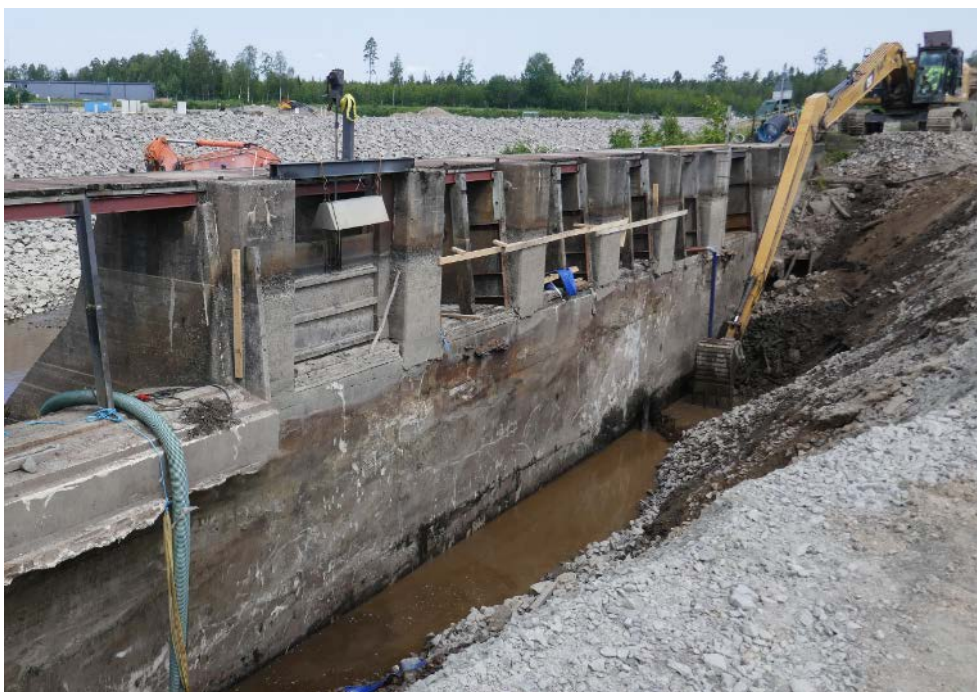
Vid friläggningen av dammens uppströmssida påträffades flera äldre träspontar. Dessa träspontar hade troligtvis fungerat som enkla fångdammar under tiden för dammens uppförande eller i samband med 1940-talets ombyggnadsarbeten. Vad som också noterades var att uppströmssidan hade putsats (Figur 81). Rosenqvist (2018) anger att det i början av 1900-talet var vanligt förekommande att applicera ett tunt putsskikt ovanpå ett par centimeter tjockt lager av cementrikt bruk. Syftet var att förbättra tätheten. Vid nybyggnation frångicks detta förfarande successivt under 1920-talet till följd av att putsskiktet ofta sprack och ibland även lossnade. Det kan konstateras att förslaget att förstärka uppströmssidan med en 200 mm tjock armerad platta (Figur 15) inte hade kommit till stånd.

Figur 81. Friläggningen av dammens uppströmssida visade att den putsats. Äldre träspontar påträffades också.

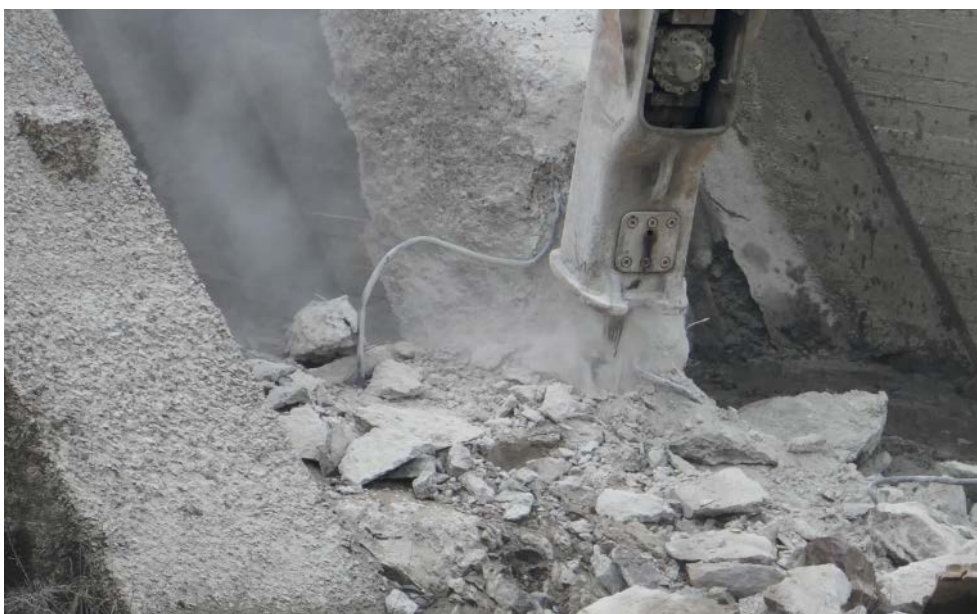
Rivningsarbetet inleddes med stödpelare 11 genom att pelarens nedre delar bilades bort. Betongen från 1940-talets ombyggnadsarbeten var av god beskaffenhet, vilket kan förväntas av en betong med en cementhalt av  $325 \text{ kg/m}^3$  utan tydliga tecken på nedbrytning. Det åtgick förhållandevis många slag med hydraulhammaren för att spräcka betongen. Efter att betongen spräcktes bekräftades det att pågjutningen från dammens höjning innehöll armering i form av rundjärn (Figur 84).

**Figur 84.** Pelare 11. När betongen spräcktes bekräftades det att 1940-talets pågjutning hade armerats.

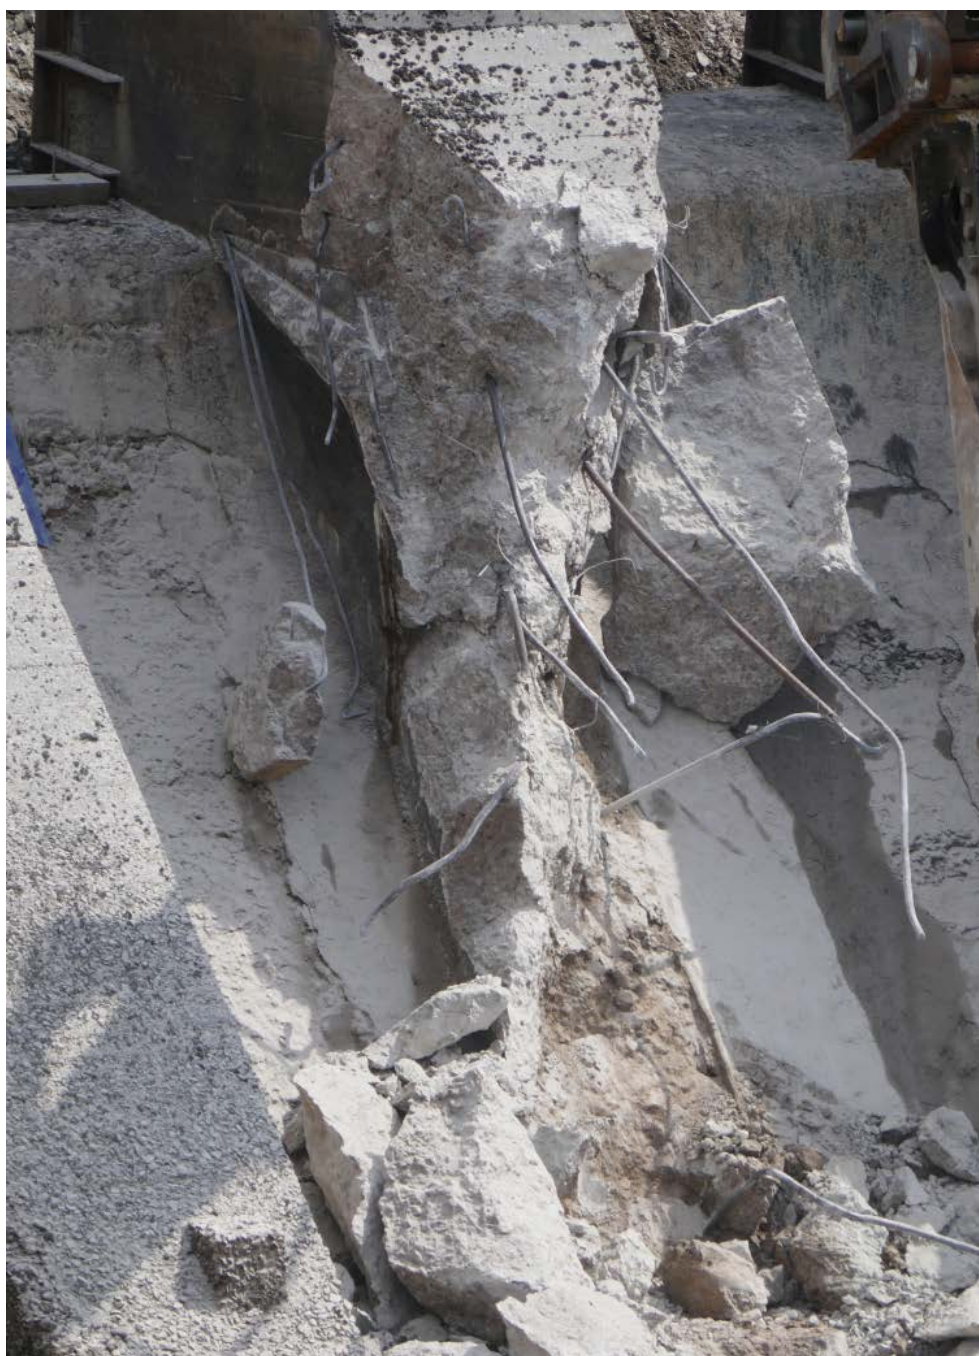
När betongen från pågjutningen till stödpelare 11 bilades bort noterades det att de längsgående armeringsjärnen (vertikalt orienterade) ställvis omsluts av ändkrokar till järn vilka hade borrats in och förankrats i den ursprungliga betongen. Vad som konstaterades när den ursprungliga betongen frilades var en tydlig kulörskillnad. Den ursprungliga betongen drog åt en gulbrunaktig nyans (Figur 85). På avstånd gick det inte att avgöra om betongen var blöt eller ej. 1940-talsbetongen såg "torr" ut och det dammade rejält när betongen spräcktes av hydraulhammaren.

Figur 85. Pelare 11. Den ursprungliga betongen uppvisade en brunaktig kulör när den bilades fram.

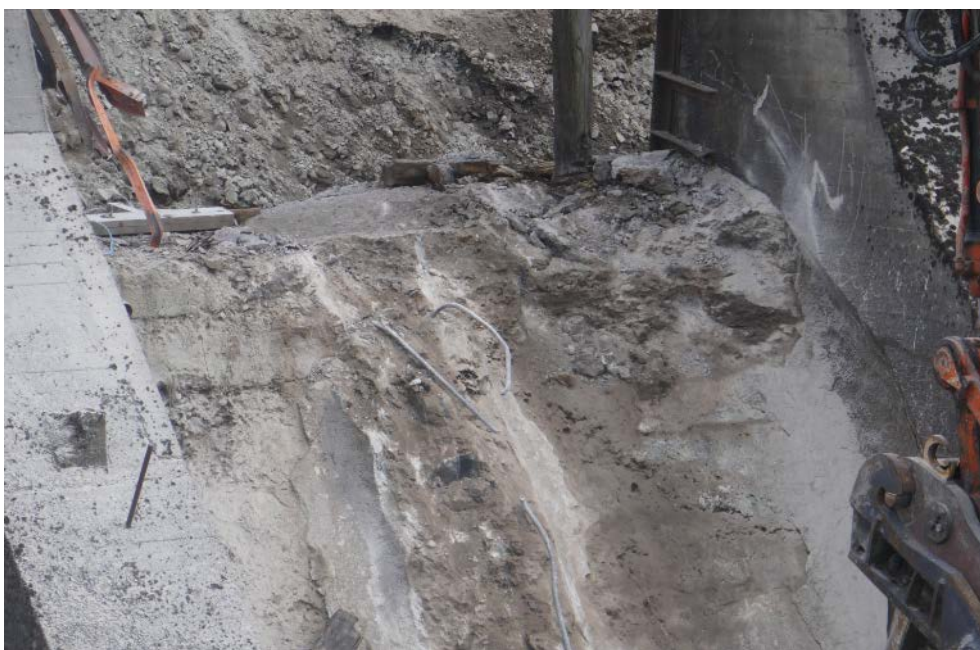
Efter att pelartoppen hade välts omkull konstaterades det att den ursprungliga betongen var oarmerad eftersom den horisontella brottytan på dammen var fri från uppstickande armeringsjärn. Inborrade järn i den lutande ytan utmed skiborden syntes däremot (Figur 88). Undersidan av pelartoppen syns i Figur 89.

Figur 88. Pelare 11. Brottytan efter att pelartoppen hade välts ned.

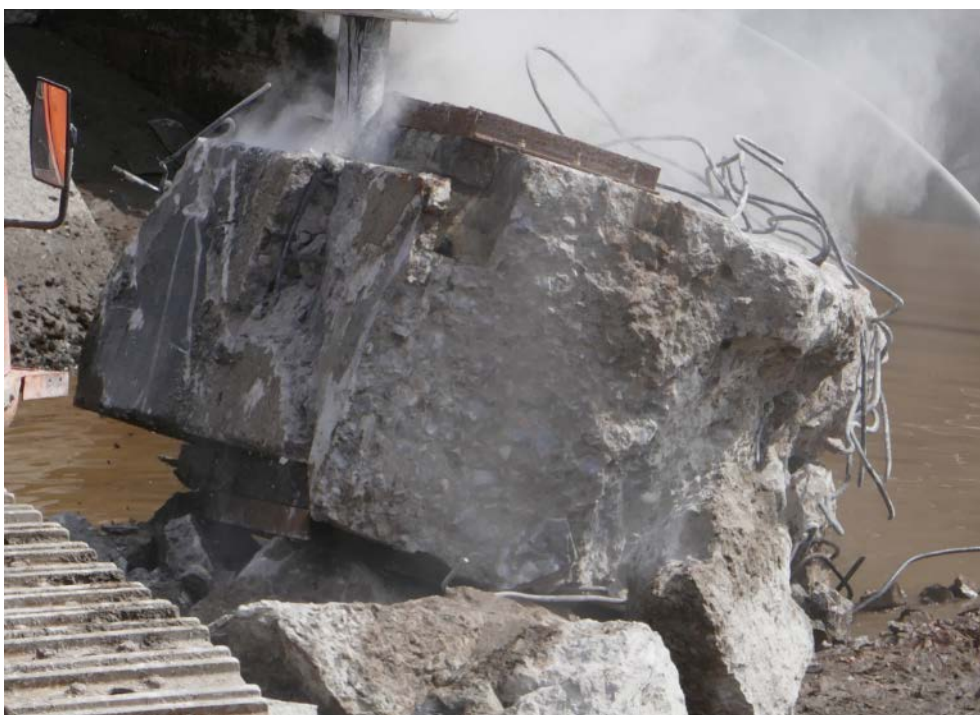
Figur 89. Pelare 11. Brottytan på undersidan av pelartoppen. Inga utstickande armeringsjärn noterades.

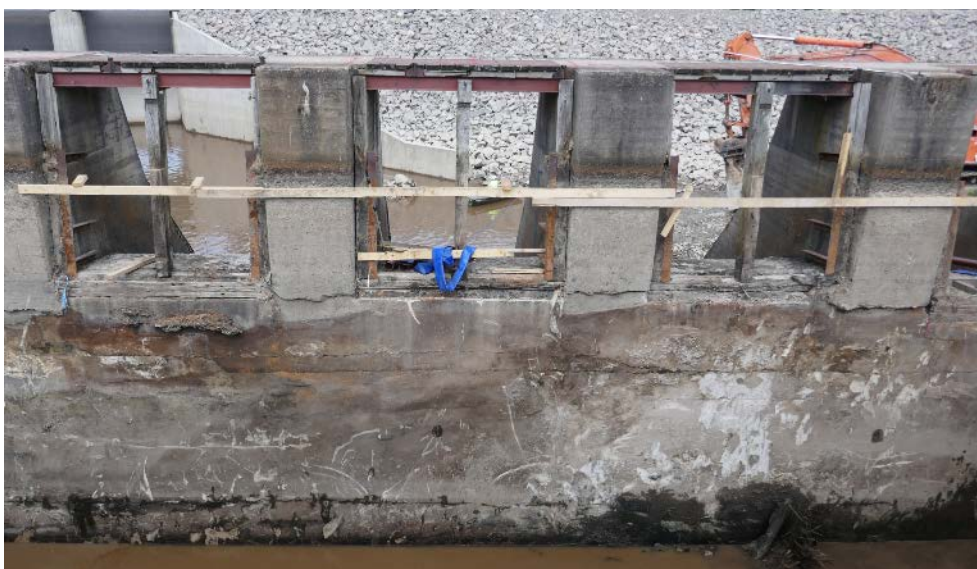
Figur 91. Innan rivningsarbetet inleddes syntes ej några mörka stråk på dammens uppströmsida, vilket indikerade att det vatten som pressades ut vid rivningen rymdes i håligheter inuti dammkroppen.
