# UNDERSÖKNING OCH RIVNING AV HYLTE BETONGDAMM

RAPPORT 2020:695

# Undersökning och rivning av Hylte betongdamm

MARTIN ROSENQVIST

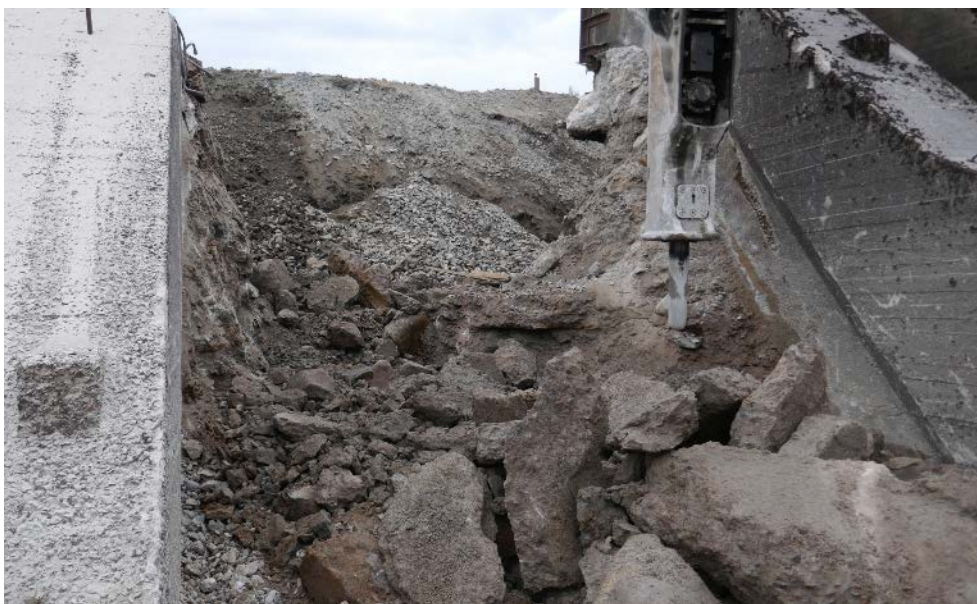
Rivningen fortsatte med stödpelare 12 där pelaren revs ned till utskovströsklarnas nivå. Därefter övergick rivningen till utskovströsklarna/skiborden i utskov 10 och 11, samt resterande del av pelare 11 (Figur 6). Framdriften på rivningen var hög då den ursprungliga betongen föll sönder genom att den spräcktes i horisontella skikt. Skikten motsvarade ett eller flera av de lager som betongen hade placerats i innan den stampades i byggskedet. När betongen hade spräckts kunde de lösa betongstyckena enkelt dras eller knuffas ned till marken (Figur 92 och Figur 93).

**Figur 92.** Rivningen av utskovströsklarna/skiborden i utskov 10 och 11, samt resterande del av pelare 11 gick snabbt. Betongen föll sönder i horisontella skikt och betongstyckena kunde enkelt dras ned på marken.

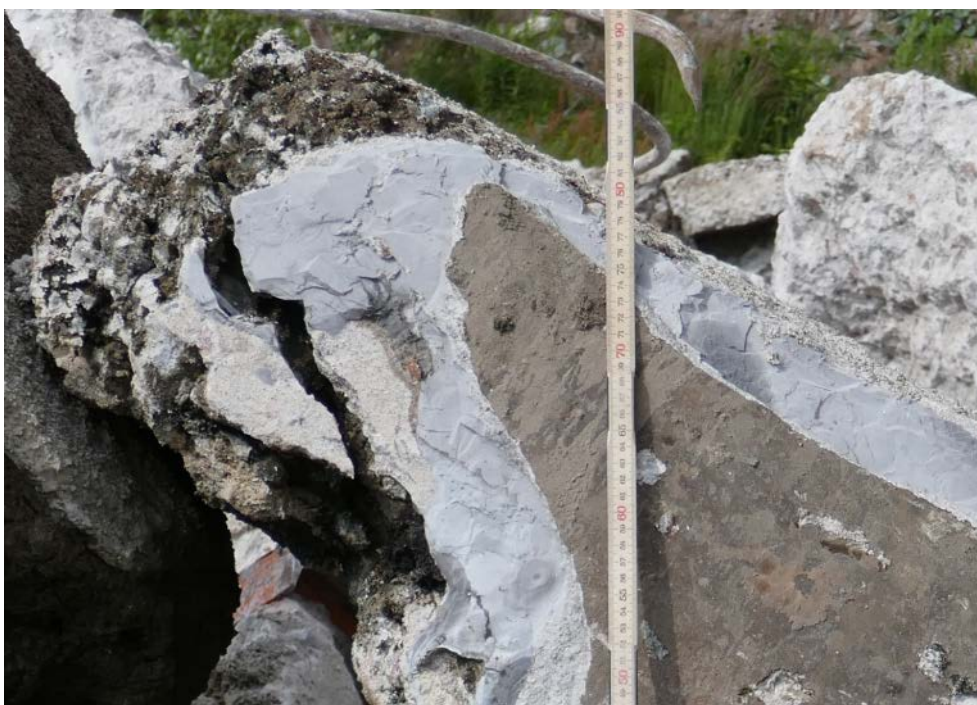
Närmare studier av området i höjd med de horisontella sprickorna i putsskiktet till stödpelare 12 visade att friskt injekteringsbruk fanns bakom putsskiktet (Figur 99). Detta bekräftades vid studier av borttransporterade betongblock (Figur 100). Det friska injekteringsbruket var det bruk som injekterades i pelaren (avsnitt 4.3).

Figur 100. Friskt injekteringsbruk påträffades i ett skikt bakom putsskiktet. Det friska bruket antas härstamma från det nyligen utförda injekteringsarbetet. Betongstyckets läge i dammen framgår av Figur 98.

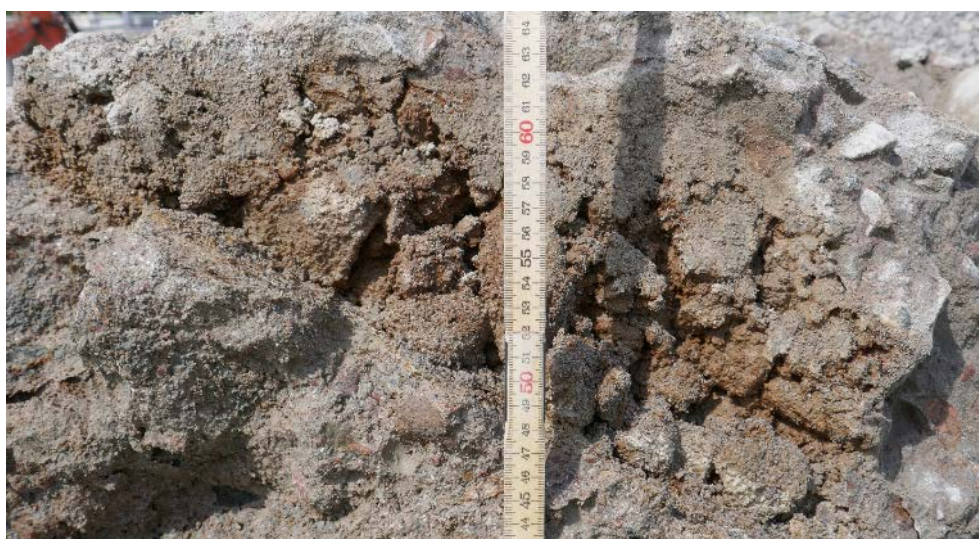
Figur 104. Ställvis var brottytorna sandiga, vilket indikerar att betongen har urlakats över tid.

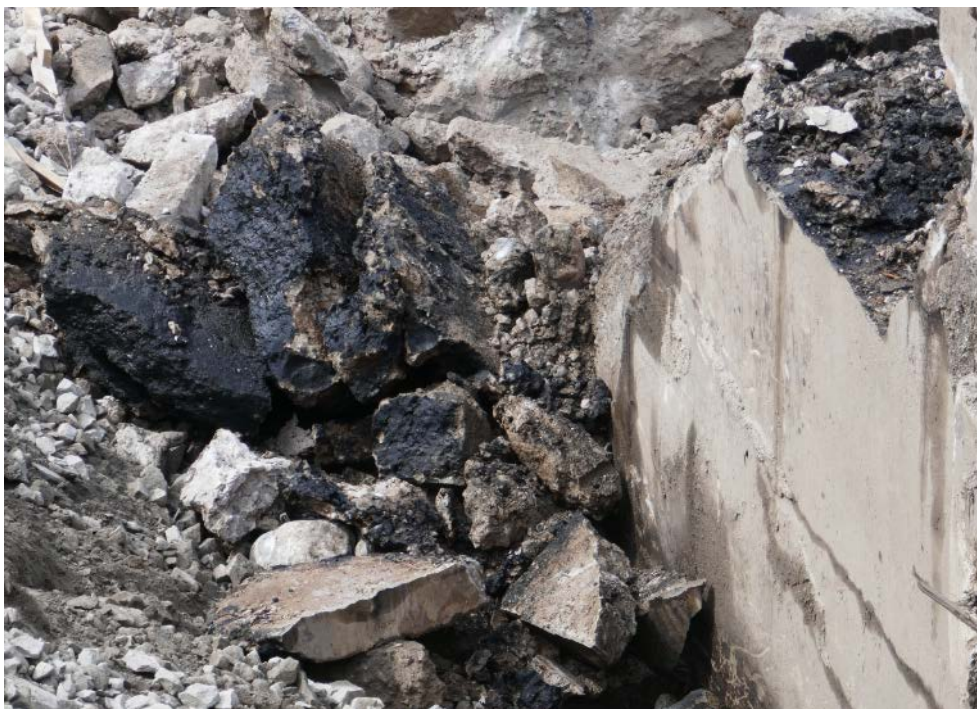
Andra brottytor uppvisade ett annat utseende genom att vara mörkbruna, nästan svarta, i kulören (Figur 105). Även i dessa fall var brottytorna sandiga (Figur 106). Brottytorna motsvarade gjutfogarna mellan de lager som betongen hade lagts ut i.

Figur 105. Stora betongstycken där brottytorna var mörkbruna, nästintill svarta, i kulören.

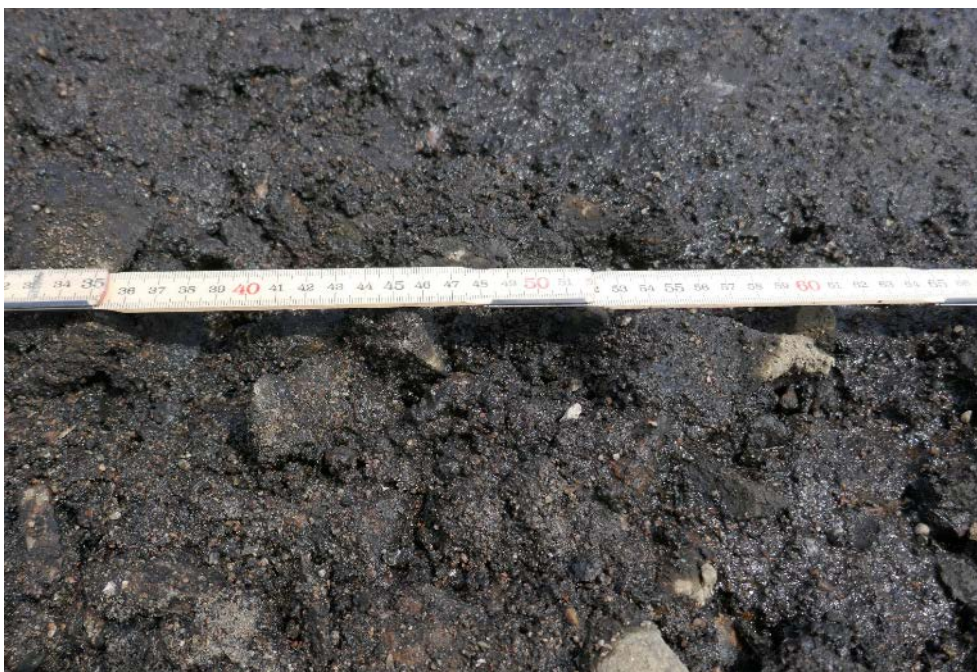
Figur 106. Ställvis var betongen i brottytorna nästan svartfärgad. Ytorna var dock fortfarande sandiga.

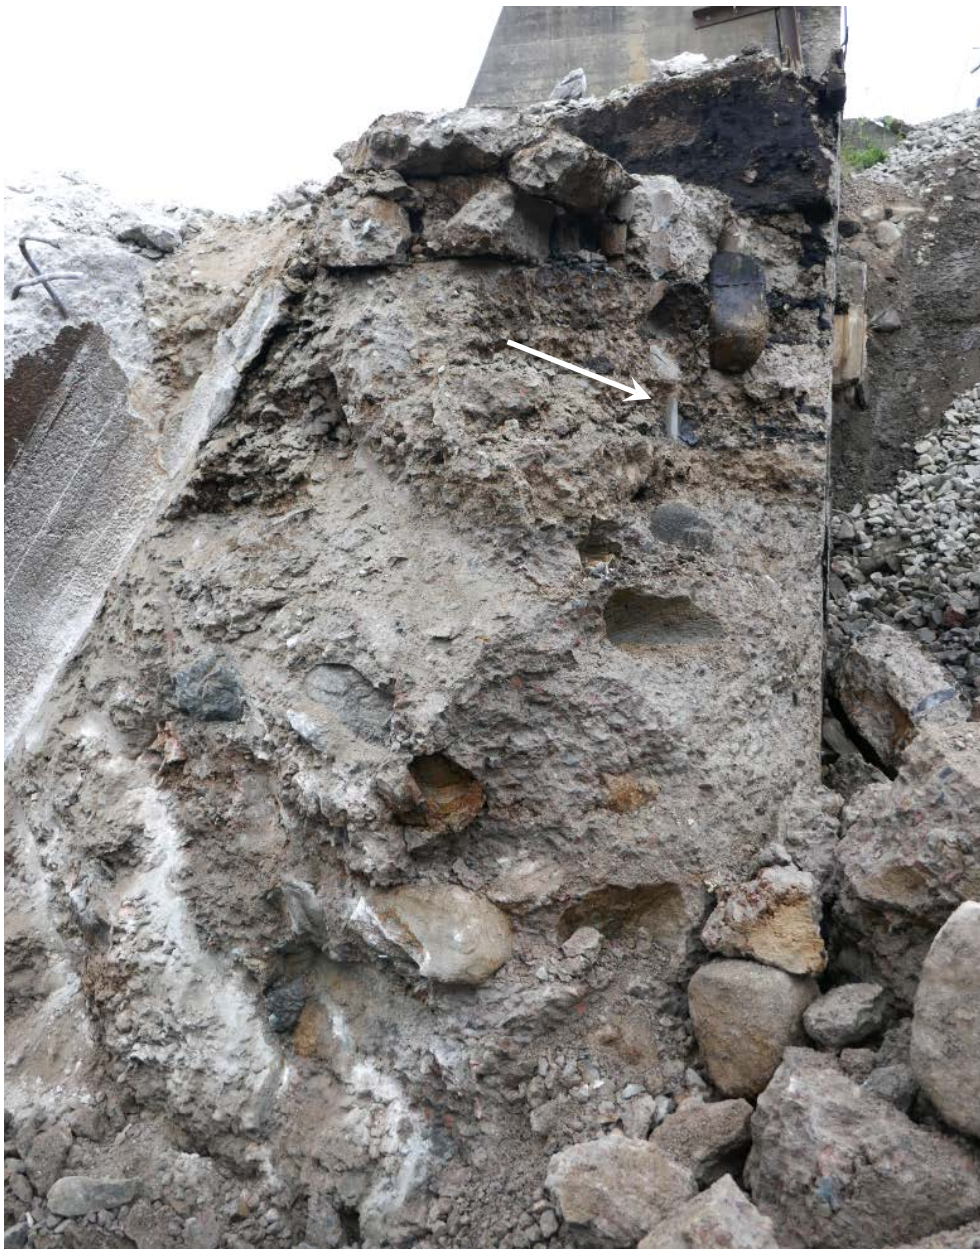
När toppen till stödpelare 12 hade välts ned och den intilliggande utskovströskeln med skibord hade rivits ut kunde pelarens inre studeras via uppkomna brottytor. En sidovy över pelarens inre kan ses i Figur 108 och en uppströmsvy i Figur 109. Vad som syns i fotografierna är att betongen är av okulärt sämre beskaffenhet i partiet runt det med bruk fyllda borrhålet US. Betongen uppvisade en brunaktig kulör, vilket är ett vanligt kännetecken för långt gången urlakning. Nämda parti fanns på ett djup mellan 3 och 4 m från pelarens krön. Inom dessa djup noterades ett flertal sprickplan vid karteringen av betongkärnorna (Figur 55, Figur 56 och Figur 67). Dessa sprickplan är troligtvis gjutfogar med kraftigt urlakad betong.

Figur 108. Pelare 12 – sidovy. Inblick i pelarens inre efter att den intilliggande utskovströskeln med tillhörande skibord i utskov 11 hade rivits ut. Notera det med friskt injekteringsbruk igenfyllda borrhålet US (vit pil).

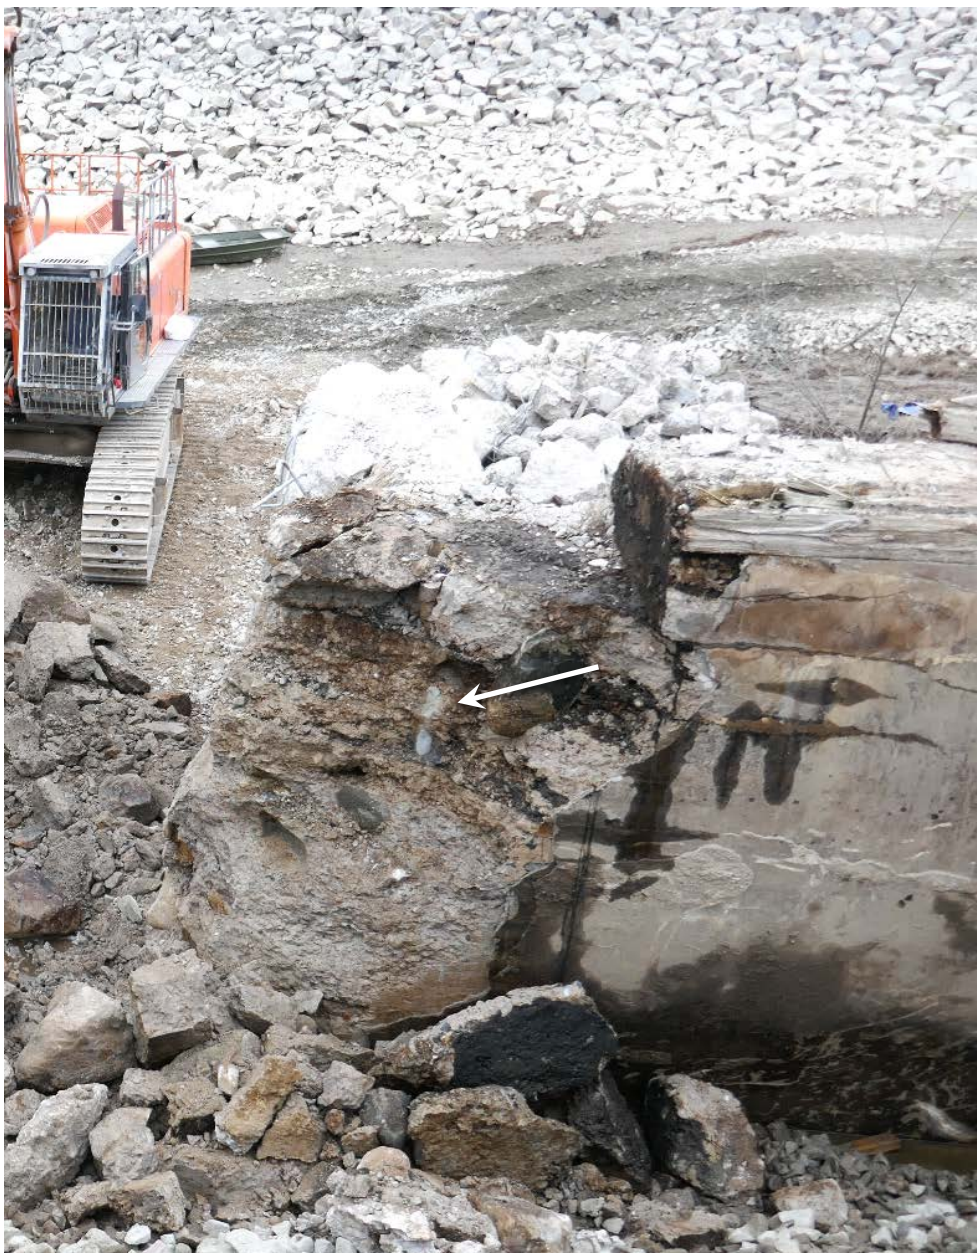
**Figur 109. Pelare 12 – uppströmsvy. Inblick i pelarens inre under ett uppehåll i rivningsarbetet. Notera det med friskt injekteringsbruk igenfyllda borrhålet US (vit pil). Betongen var brunfärgad i partiet runt borrhålet. Läget för den brunfärgade betongen sammanföll med de horisontellt orienterade sprickorna i putsskiktet.**

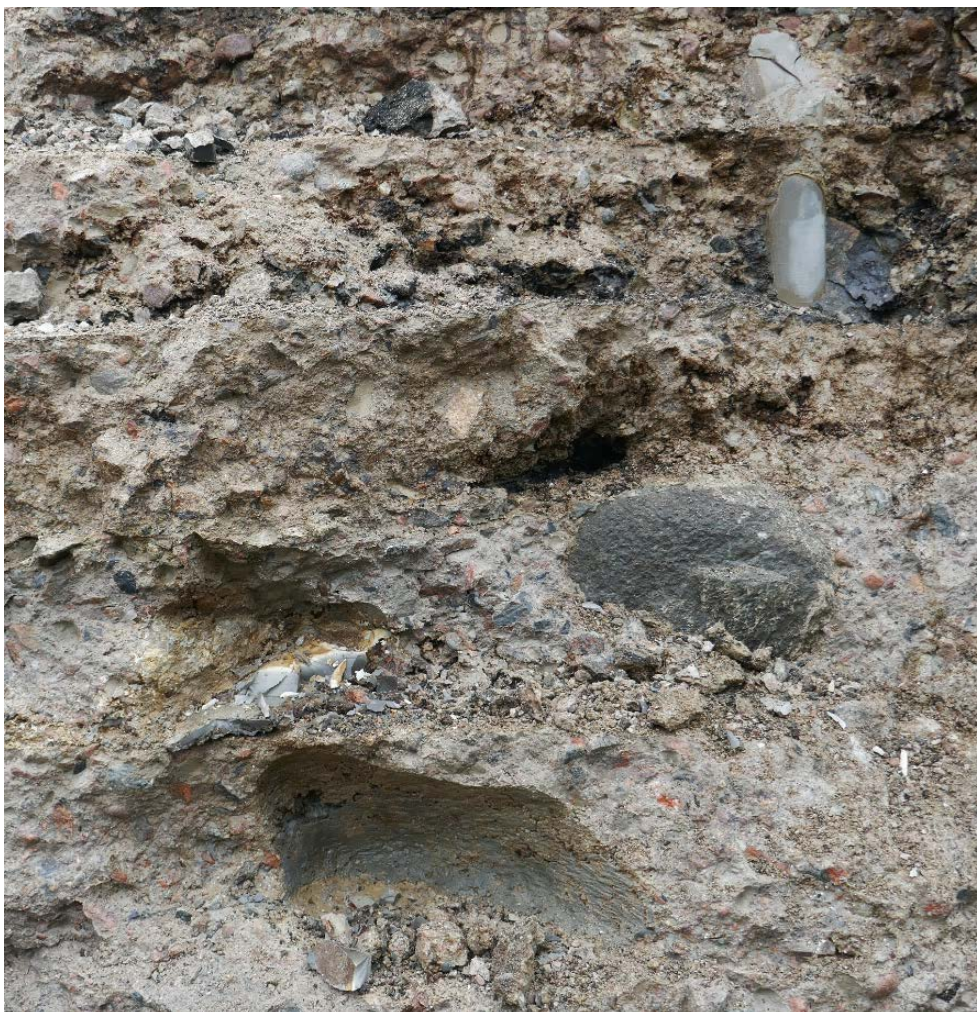
Vid närmare studier av betongen utmed brottytan kunde endast mindre mängder injekteringsbruk påträffas. Detta trots att borrhål US korsade ett antal horisontellt orienterade gjutfogar med förmodat kraftigt urlakad betong. Det noterades att brottytan var blöt och ställvis sandig (Figur 110). De sandiga områdena följde horisontella stråk, vilka mynnade vid de horisontella sprickorna i putsskiktet.

Däremot återfanns friskt injekteringsbruk i gränsskiktet runt en bortfallen sparsten (Figur 110 och Figur 111). Både mindre och större håligheter fanns dock kvar i den omgivande betongen. Bruk påträffades även i betongen runt sparstenen.

**Figur 110. Pelare 12.** I närheten av det med injekteringsbruk igenfyllda borrhål US (uppe till höger) noterades bruk i gränsskiktet runt en bortfallen sparsten (nedtill i mitten). Bruk påträffades också i en utfylld större hålighet strax ovanför sparstenen. Horisontellt avstånd till borrhål US uppskattades till cirka 60–70 cm.

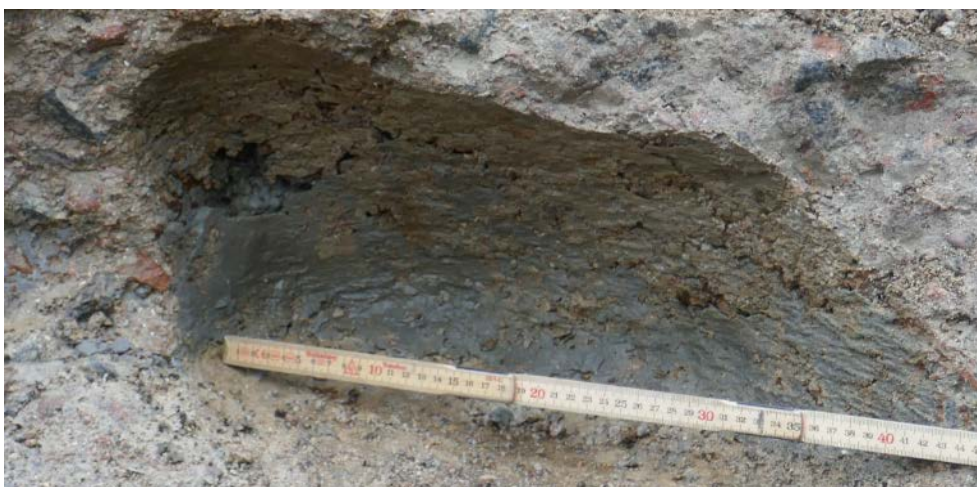
**Figur 111. Pelare 12.** Närbild på injekteringsbruk runt den bortfallna sparstenen. Notera mindre och större kvarvarande håligheter i omgivande betong. Notera bruk också i betongen till vänster om sparstenen.

Liknande observationer gjordes på andra betongstycken där gränsskiktet mellan betong och sparsten syntes. Inte heller i dessa fall hade total utfyllnad av gränsskiktet erhållits då vatten bildat ett mönster av kanaler i injekteringsbruket. Det fanns dessutom partier med brunfärgad betong i direkt anslutning till det friska injekteringsbruket (Figur 112 och Figur 113). Dessa observationer indikerar att effekten av cementinjektering är lokal och varierar stort i även i små områden.

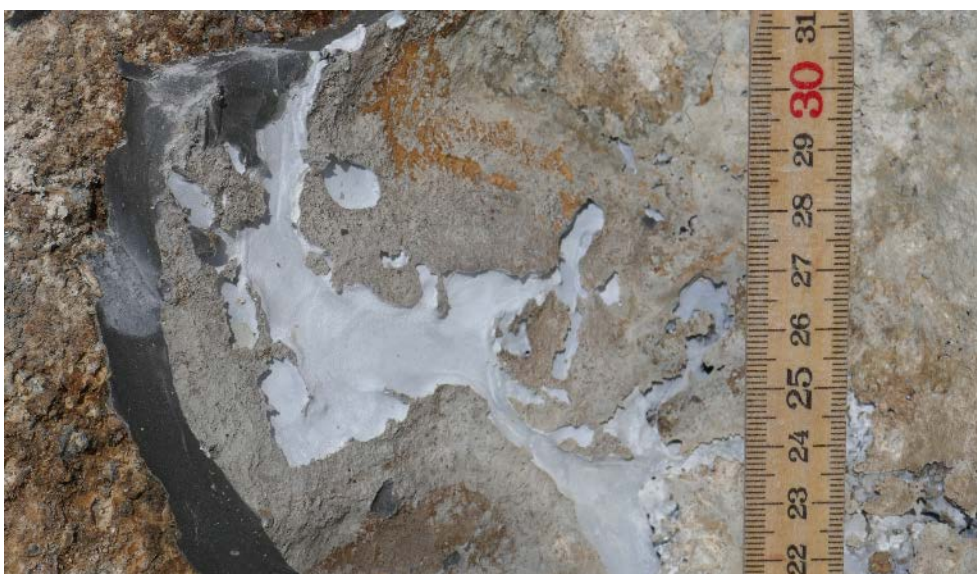
Figur 113. Närbild på område med friskt injekteringsbruk. Vad som kan ses är att total utfyllnad av gränsskiktet ej har erhållits. Befintligt vatten i utrymmet har ej pressats ut eller så har vattenseparation uppstått i bruket.

Trots svårigheterna vid injekteringsarbetets utförande gjordes ett antal intressanta iakttagelser angående injekteringsbrukets spridning. Vid rivningen konstaterades det att bruket i huvudsak hade pressats i riktning uppströms och fyllt ut urlakade partier bakom putsskiktet och det äldre cementbruket. Att inget bruk pressades ut genom de horisontella sprickorna i putsen kan ha berott på att motfyllningen på dammens uppströmssida hindrade detta. I övrigt påträffades injekteringsbruk företrädesvis i större håligheter, exempelvis i anslutning till sparstenar där god kringgjutning bör ha varit svårt att uppnå vid betongens stampning. Någon betydande inträngning av bruk i de urlakade gjutfogarna noterades ej.

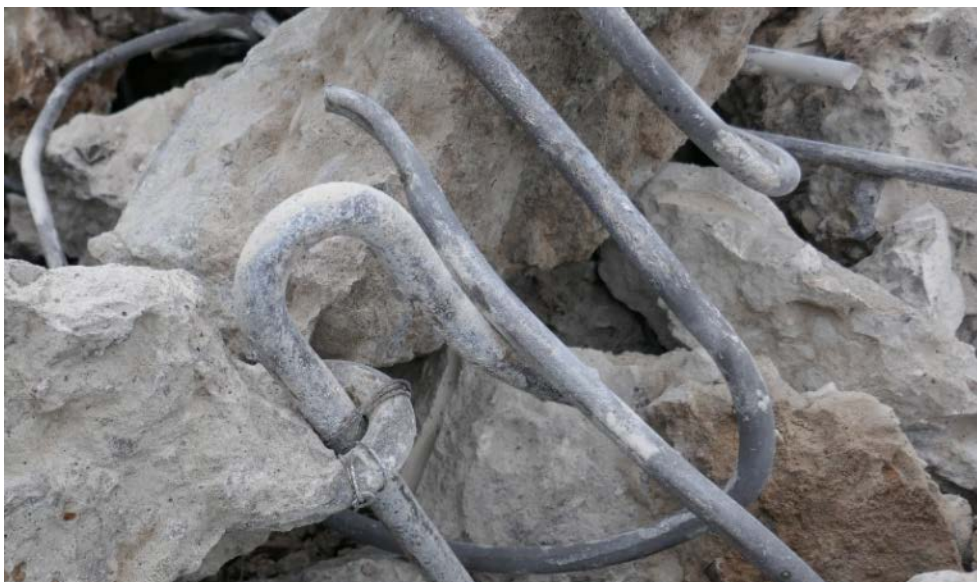
I takt med att utrivningen av utskovsdammen fortgick kunde det bekräftas att de ursprungliga delarna av dammen var oarmerade. Den armering som påträffades härleddes till de pågjutningar som utfördes vid 1940-talets höjning av dammen. Armeringen hade sammanfogats medelst ändkrokar och najtråd (Figur 114).

Figur 114. Armeringen som påträffades vid rivningen kunde uteslutande härledas till 1940-talets pågjutningar.

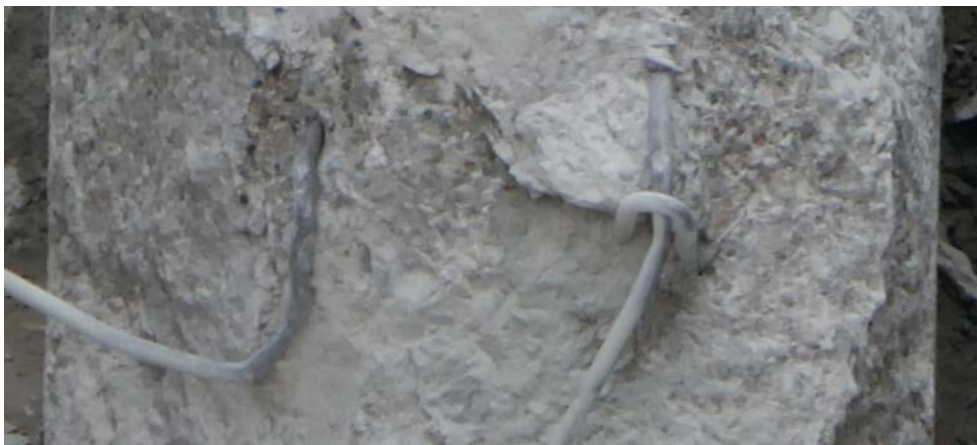
Figur 115. Pelare 11. Inborrat tväråsat armeringsjärn med ändkrok omsluter armeringen i 1940-talsbetongen.

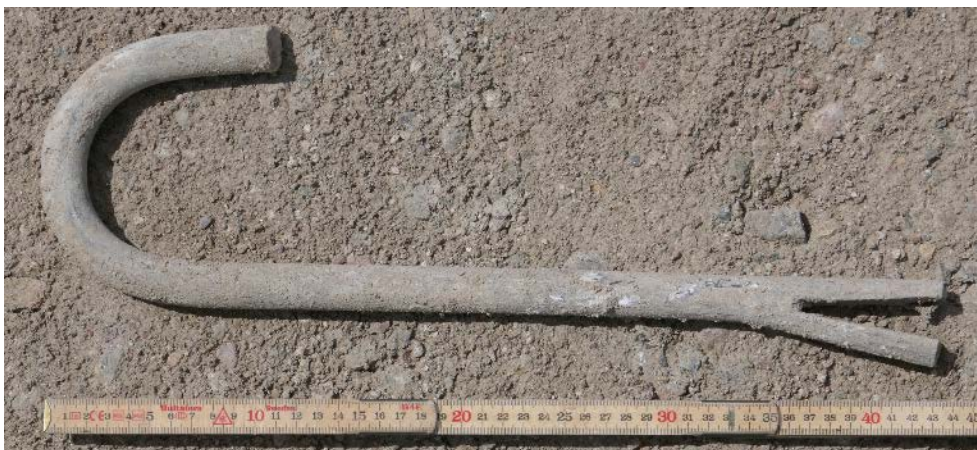
Inför dammens höjning framgick det av ritningar att ny betong skulle förankras i den ursprungliga betongen med tväråsade armeringsjärn. Detta är järn som i den ena änden har klyvts på mitten. Halvorna böjdes därefter utåt. Genom att borra in järnen i den äldre betongen och fylla ut hålen med cementbruk erhöles förankring. Den andra änden av järnet bockades sedan till en ändkrok, vilken omslöt den nya betongens armering (Figur 115). Efteråt i rivningsmassorna påträffades tväråsade armeringsjärn av olika längd och stångdiameter (Figur 116 – Figur 118).

Figur 116. Exempel på tväråsat armeringsjärn för förankring av ny betong i den ursprungliga betongen.

De ursprungliga delarna av dammen var oarmerade medan de pågjutna delarna från 1940-talet var armerade med rundjärn. Den nya betongen hade förankrats i den ursprungliga betongen med inborrade tväråsade armeringsjärn (Figur 116). Huvuddelen av armeringsjärnen hade gjutits in i 1940-talsbetongen och visade inga eller få tecken på korrosion. Mindre spår av förekommande ytrost antogs ha uppkommit redan i byggskedet. Inte heller de tväråsade armeringsjärnen visade några större tecken på korrosion, trots att de hade förankrats i den ursprungliga betongen. Detta kan troligtvis delvis förklaras av att järnen gjöts in i cementbruk av god kvalitet. Endast i några fall påträffades ytrost och då i lägen som kan ha sammanfallit med gjutfogen mellan ursprunglig och ny betong (Figur 122).

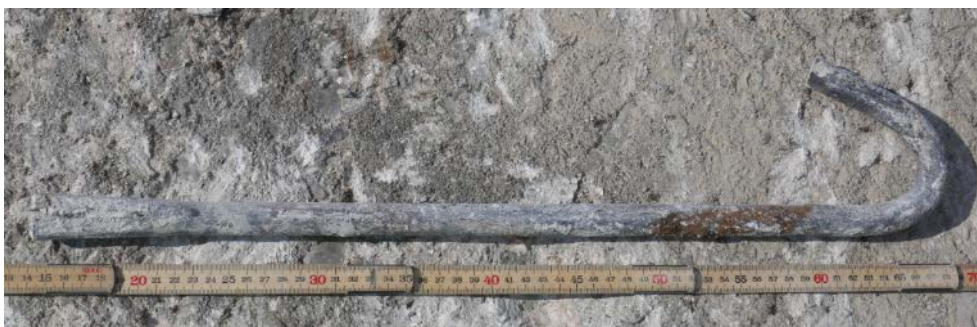
Figur 117. Exempel på tväråsat armeringsjärn för förankring av ny betong i den ursprungliga betongen.

Figur 122. Närbild på förekommande ytrost på det tvärsade armeringsjärnet i Figur 117.

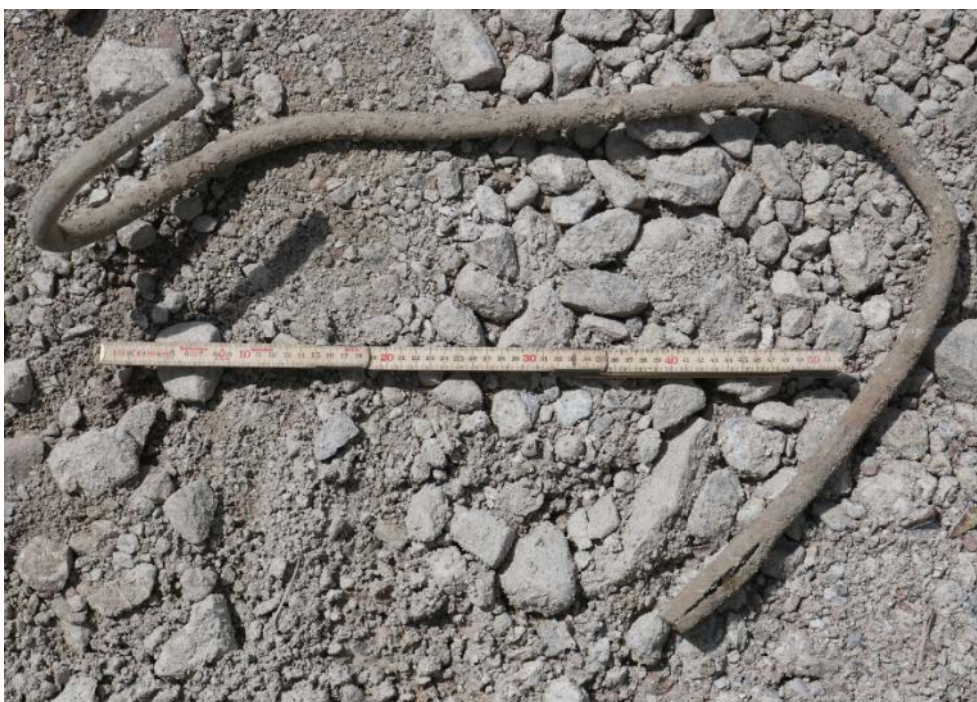
Figur 118. Exempel på tväråsat armeringsjärn för förankring av ny betong i den ursprungliga betongen.

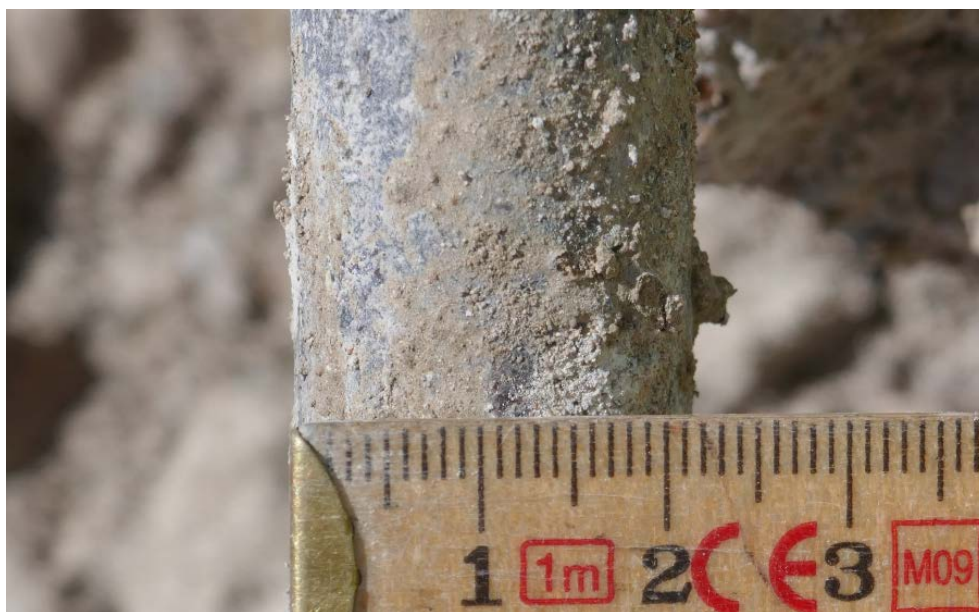
Armeringen som påträffades i utskovsdammen var av typen rundjärn, det vill säga släta och runda stänger. Rundjärn av minst tre olika dimensioner hade använts vid 1940-talets höjning av dammen. Den minsta dimensionen som påträffades låg runt 20 mm i diameter (Figur 119). Rundjärn med diameter cirka 30 mm (Figur 120) respektive drygt 35 mm (Figur 121) noterades också.

Figur 119. Armering av rundjärn med diameter cirka 20 mm. Inga spår av ytrost.

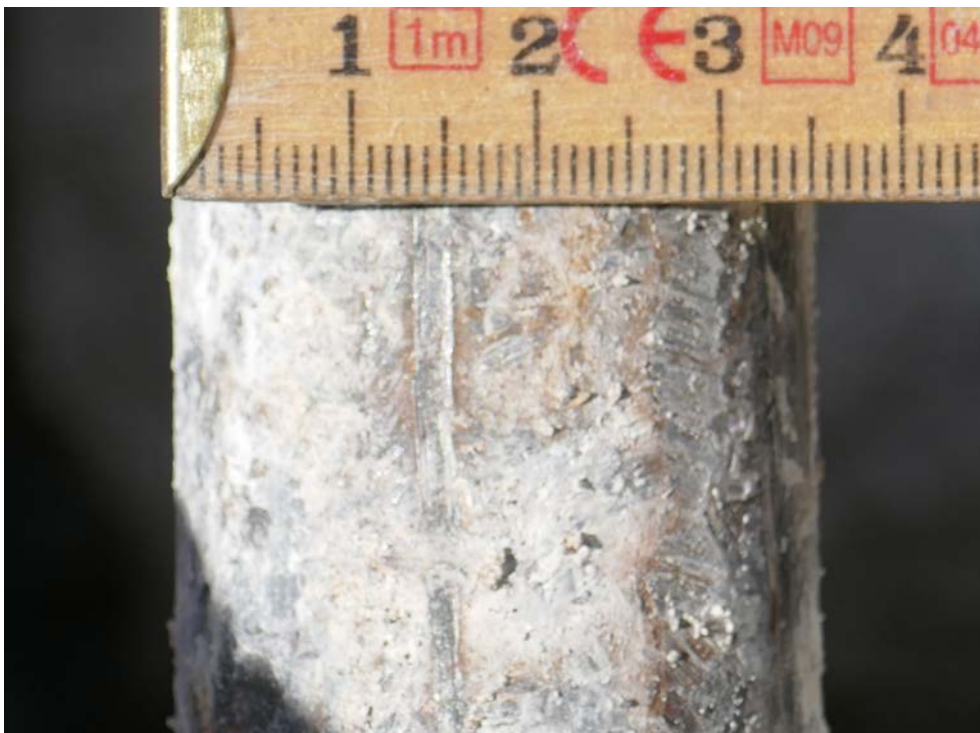
Figur 121. Armering av rundjärn med diameter cirka 35 mm. Minimala spår av ytrost.

Armeringens täckande betongskikt i 1940-talets pågjutningar uppmättes till mellan 20 och 30 mm. I de flesta fallen hade större delen av täckskiktet ryckts bort under rivningen, varför viss osäkerhet finns beträffande täckskiktets tjocklek. Korrosion noterades endast sporadiskt och i liten omfattning i form av ytrost (Figur 120 och Figur 122). Förekommande korrosion kan möjligtvis kopplas till läget för gjutfogen mellan den ursprungliga betongen och den nya betongen från 1940-talets höjning.
