# Ringhals Midlife åtgärder

Hamn och Kassun

Webseminarie, 2021-03-17, Magnus Persson & Johanna Spåls

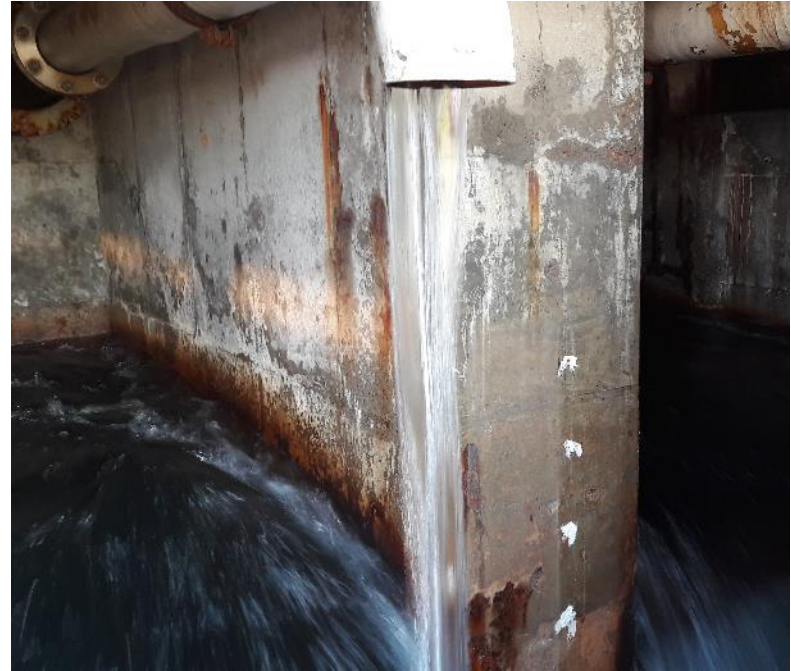
- Betongskador i skvalpzon

- Intakta betongväggar i undervattensmiljö dock fanns rostutfällningar
- Fönsterundersökning visade på kraftiga korrosionsskador på armering

2016 - Reparationer i skvalpzonen  
Utökad kontroll

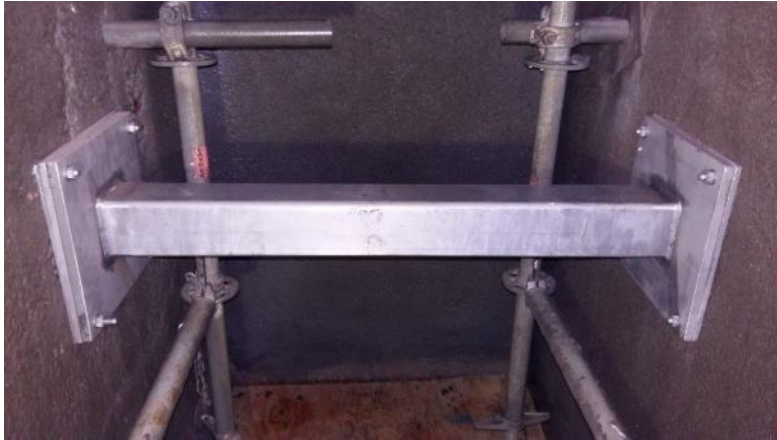
- Utifrån skadebilden är åtgärder nödvändiga för att säkerställa kassunernas beständighet, livslängd och för att upprätthålla funktionen för hjälpkylvatten
- Utan åtgärd – risk för akuta åtgärder med produktionsbortfall som följd
- Konstruktionen analyseras utifrån skadeomfattningen. Temporära förstärkningar installeras.
- Skapa utrymme för att planera åtgärd inom en tidsram på 4 år
