# Injektering i en urlakad betongdamm: En inblick i dammens inre

ENERGIFORSK – KRAFTINDUSTRINS BETONGDAG – 2021-03-17

MARTIN ROSENQVIST

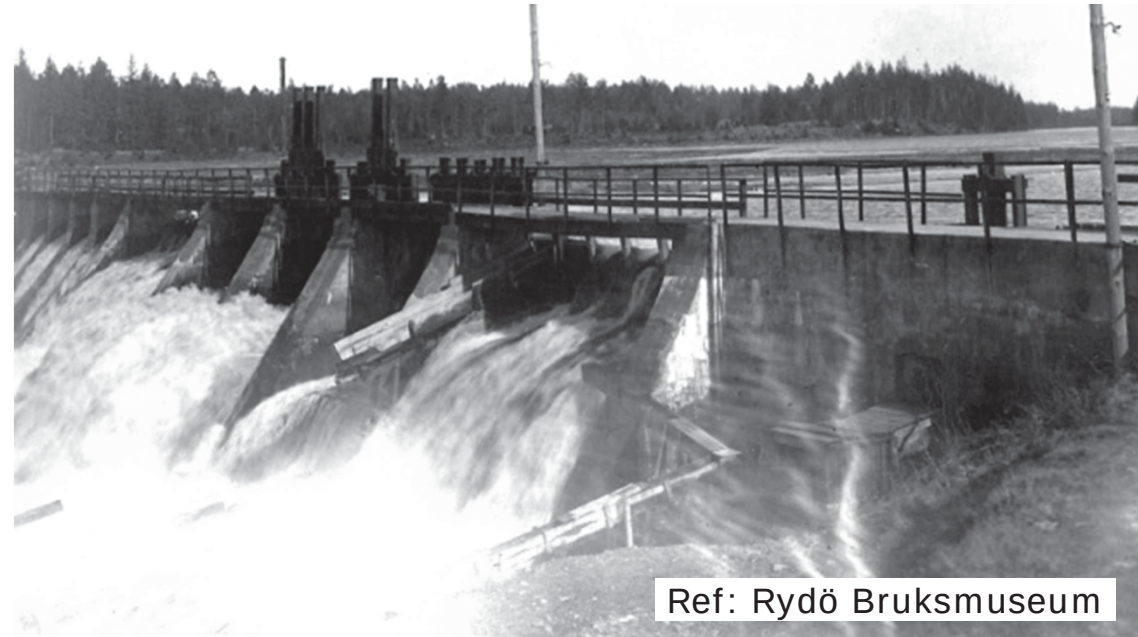
- Ingen bevarad dokumentation från byggskedet
- Planering för höjning av dammarna
- Förberedande arbeten under 1930-talet
- Fotografi 1 – 1920-tal
- Fotografi 2 – publicerat i Hallandsposten 1937
- Förlängning av stödpelarna
- Breddning av stödpelarna
- Ingen dokumentation bevarad från arbetena

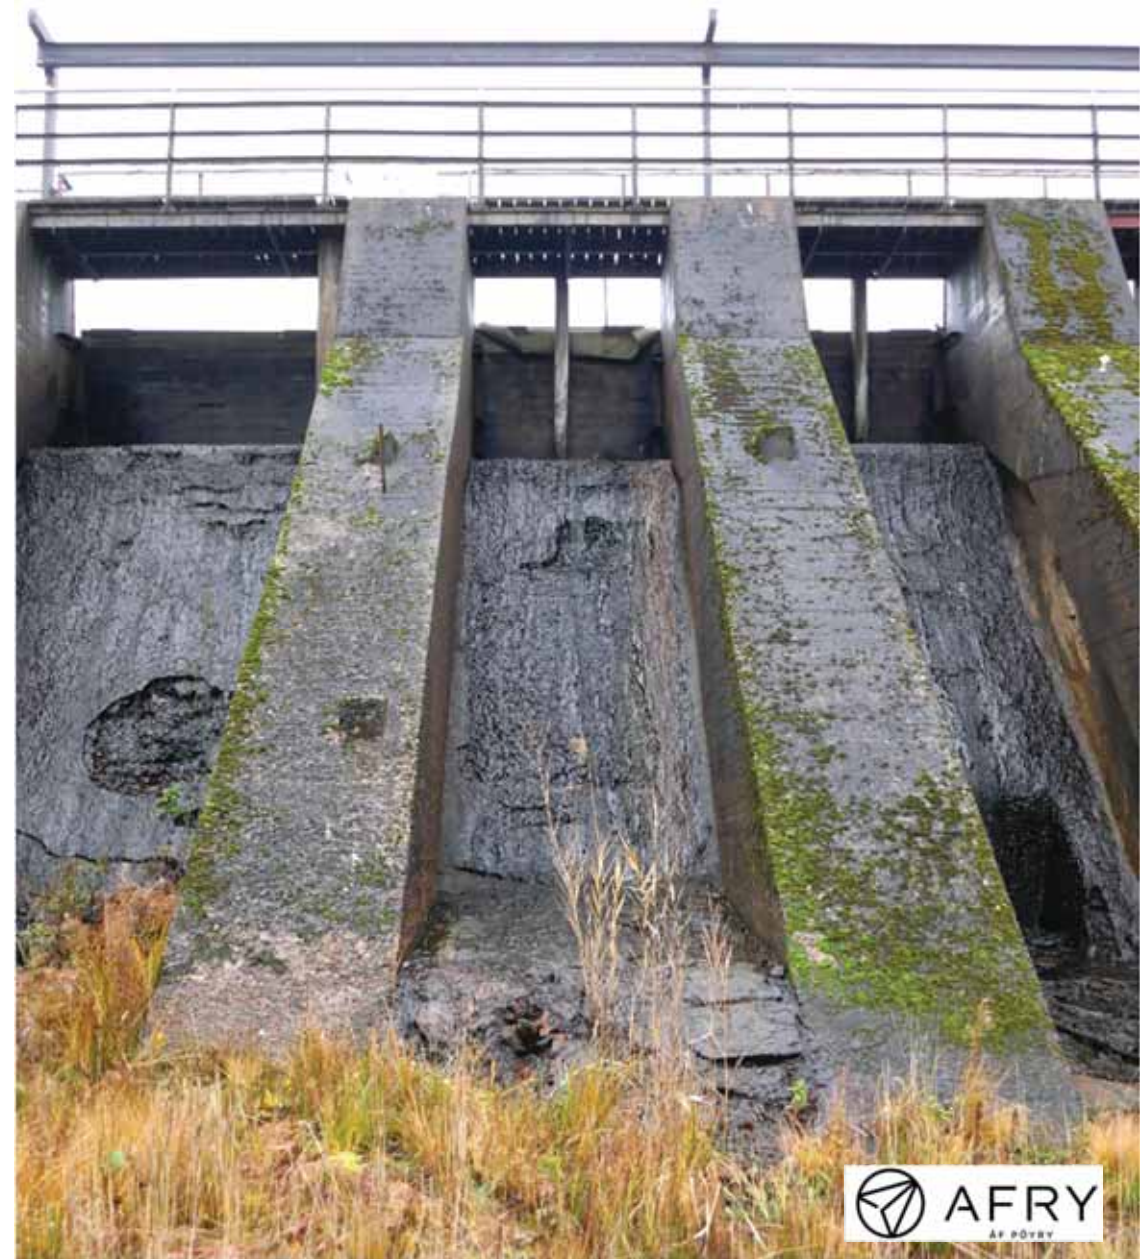
- Kontinuerligt läckage genom luckornas sättar
- Utskovströsklarna konstant fuktiga
- Troligen reparerade vid ett eller flera tillfällen
- Armerad pågjutning / 5–10 mm tjock
  - Stenbeklädnad
  - Rå betong
- Pågående nedbrytning av pågjutningen

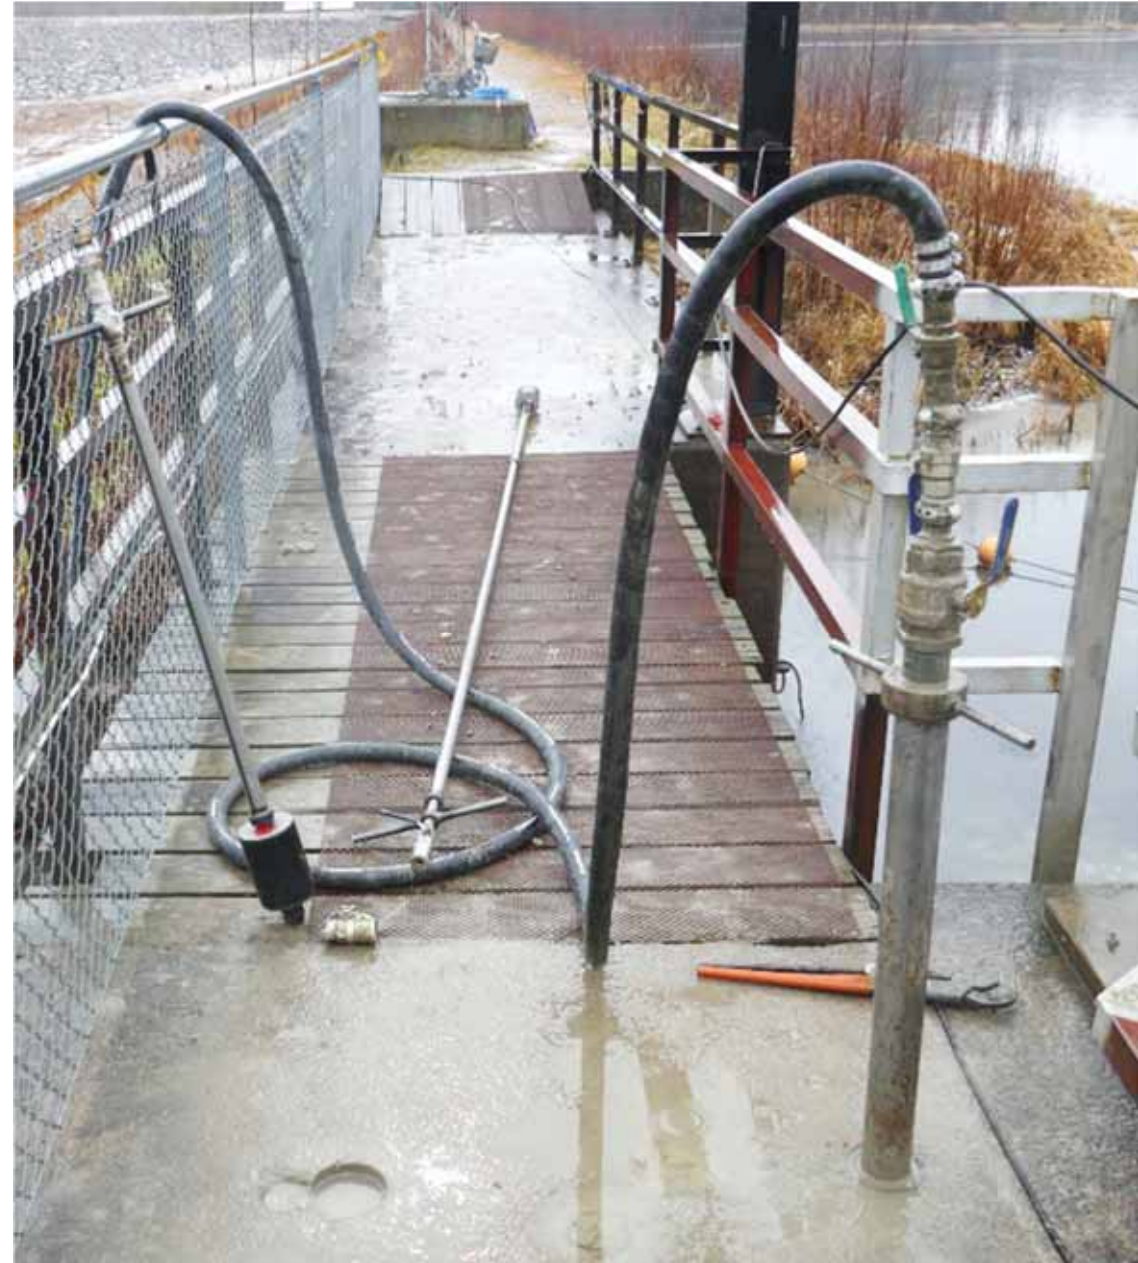
- Kärnborrning i ett hål (MN)
  - Mittemellan borrhål NS och US
  - Borrning till 5,2 m djup
- Borrningar utfördes i februari 2019
- Inga tydliga tecken på förbättring
  - Injekteringsbruk påträffades
  - Ställvis usel betong
- Slutsatserna som drogs var att:
  - Injekteringsbruket hade sökt sig uppströms eller sidledes in i trösklarna

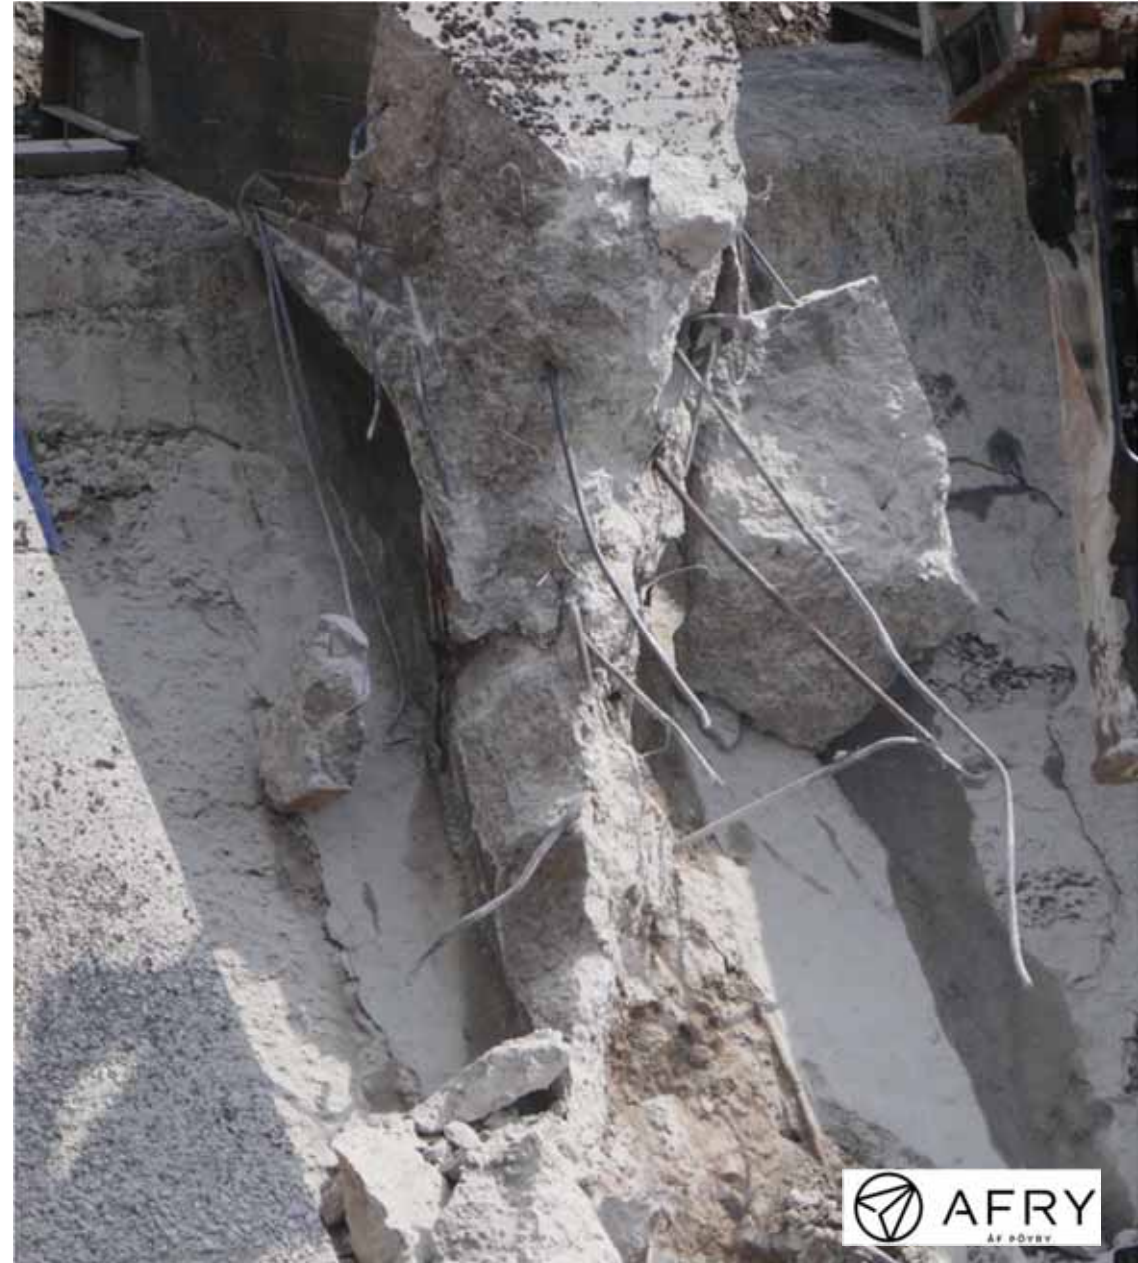
- Betongen från 1930/1940-talet med cementhalt  $325 \text{ kg/m}^3$  var av god beskaffenhet
- Inga synliga tecken på inre nedbrytning
- Armering i form av rundjärn med ändkrokar
- Förankringsjärn inborrade i ursprunglig betong
- Ursprunglig betong uppvisade en brunaktig ton

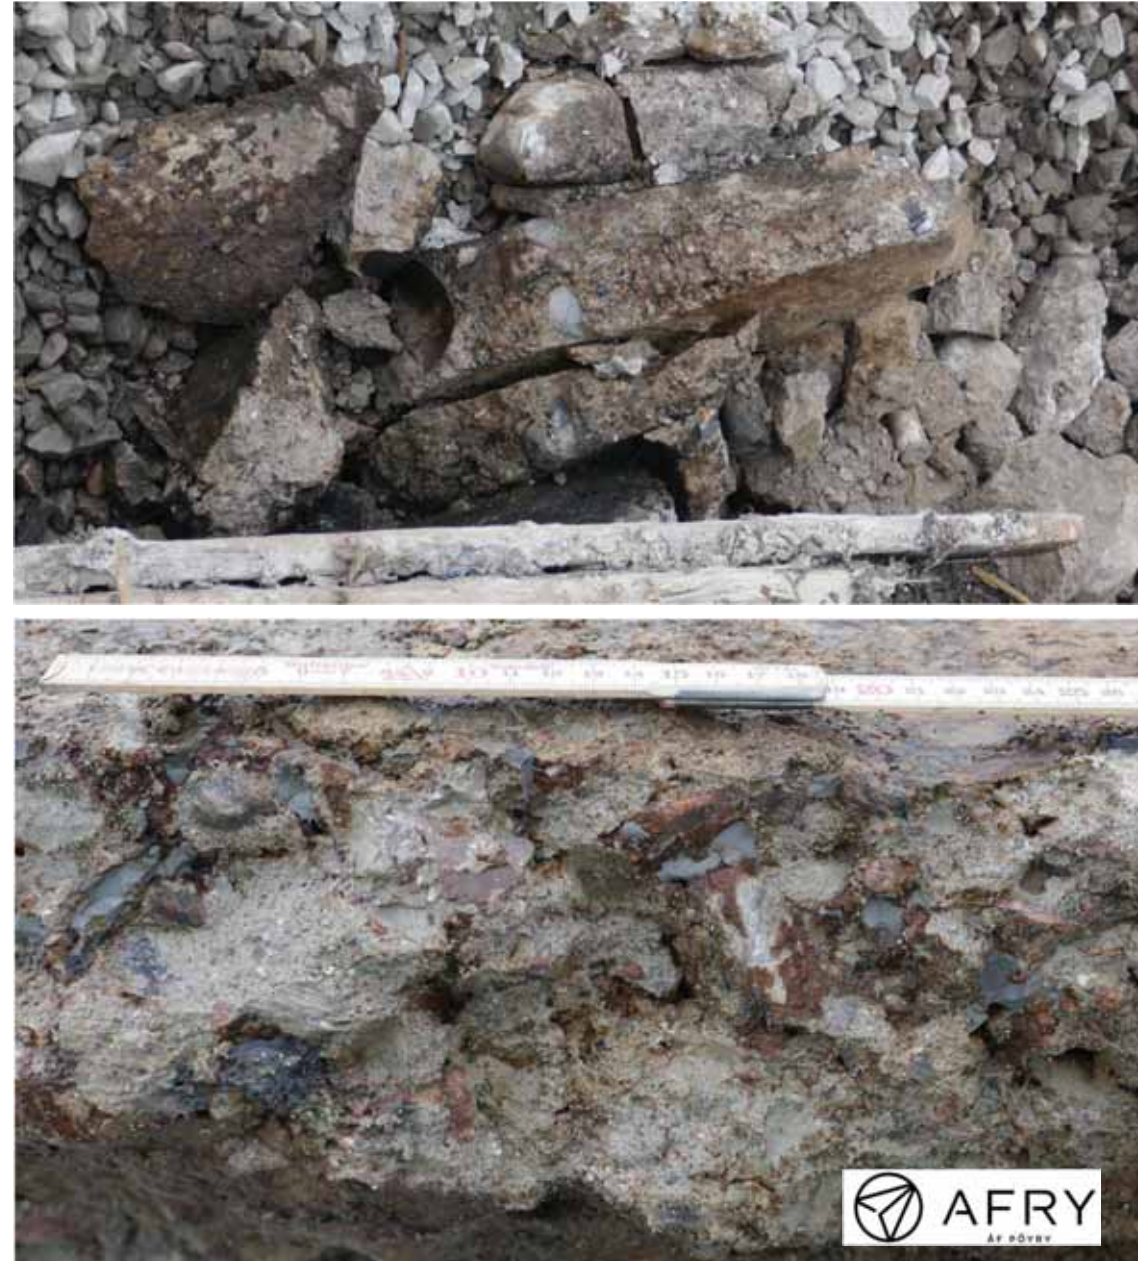
- Betongstycken från stödpelare 12 togs tillvara
- Vid närmare kontroll kunde injektering noteras
- Transporterades till Lunds Tekniska Högskola
  - Avdelningen för Byggnadsmaterial
- Laboratoriestudie – bestämning av:
  - Hydraulisk konduktivitet
  - Tryckhållfasthet
  - E-modul
  - Spräckhållfasthet
- Pågående Energiforskprojekt
