# VEGETATION PÅ FYLLNINGSDAMMAR

RAPPORT 2021:736

TINA PÅHLSTORP

ISBN 978-91-7673-736-1 | © Energiforsk mars 2021

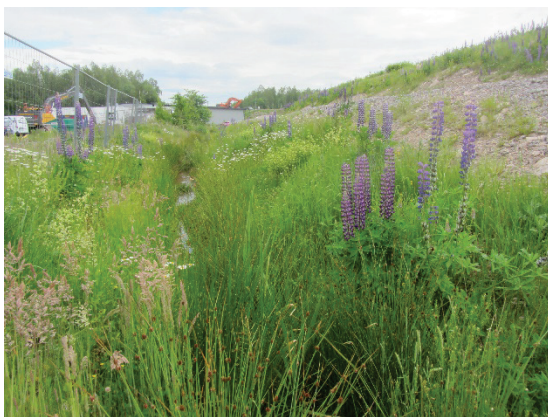
Figur 34 Exempel på igenväxt dränagedike längs en damm. Diket anlades ca ett år innan fotot är taget.

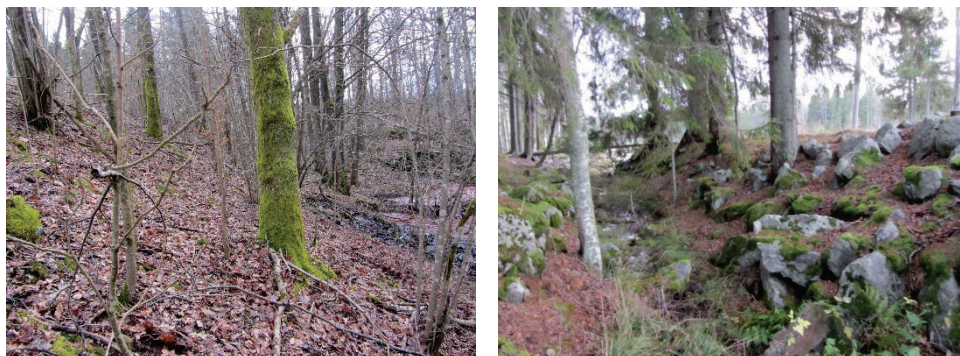
Figur 35 Exempel på svenska dammar där det växer träd på eller i direkt anslutning till dammen

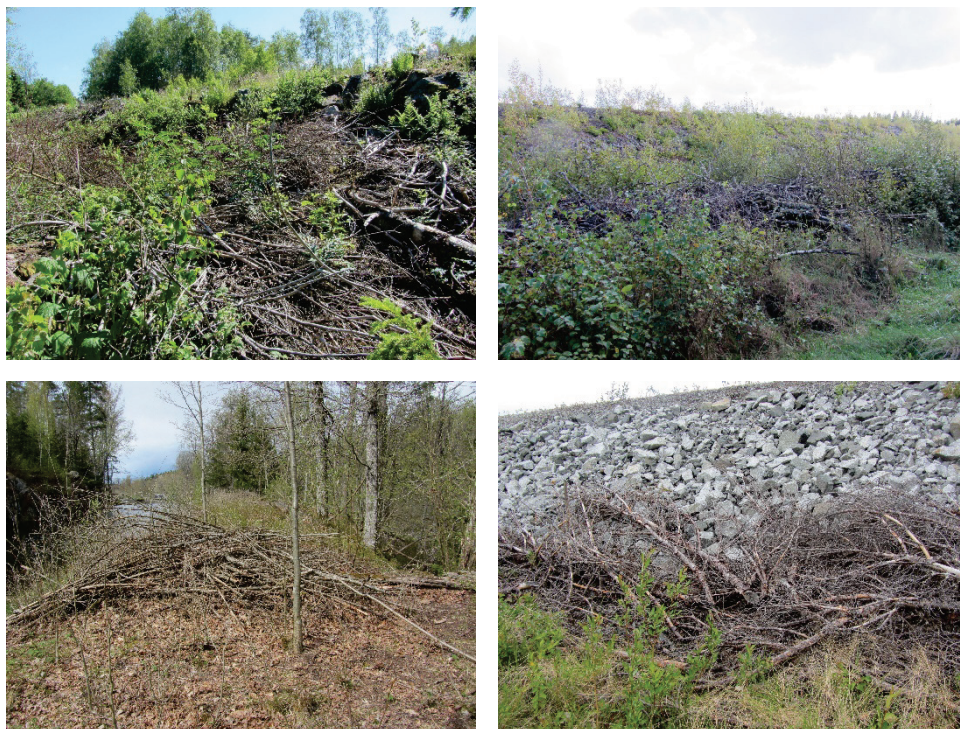
Det kan vara praktiskt svårt och kostsamt att transportera bort eller bränna upp grenar och ris från röjning av dammarna. Det förekommer därför att ris och grenar lämnas kvar efter röjning vilket begränsar möjligheterna till visuell observation. I Figur 36 visar några exempel där röjningsrester lämnats kvar på dammarna.

Figur 36 Exempel på dammar där gammalt ris från röjning lämnats kvar på dammen

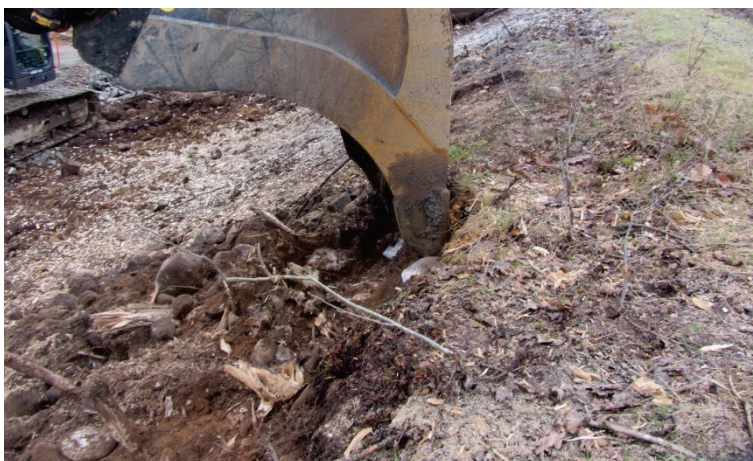
Figur 48 Bortgrävning av lösa rotrester och träflis efter fräsning

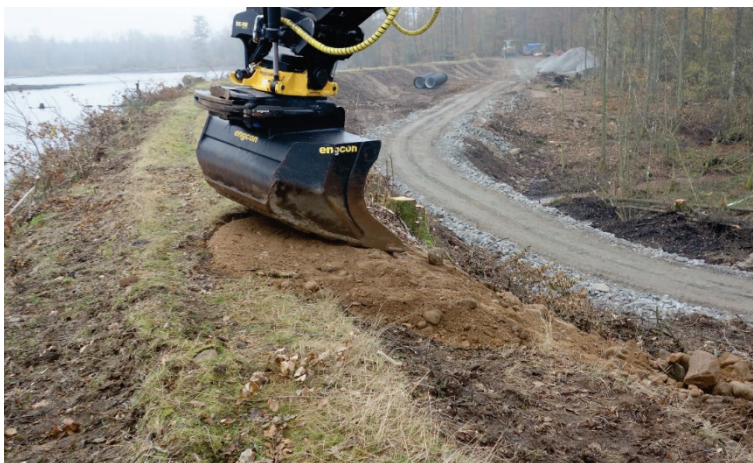
Figur 51 Packning av de återfyllda massorna

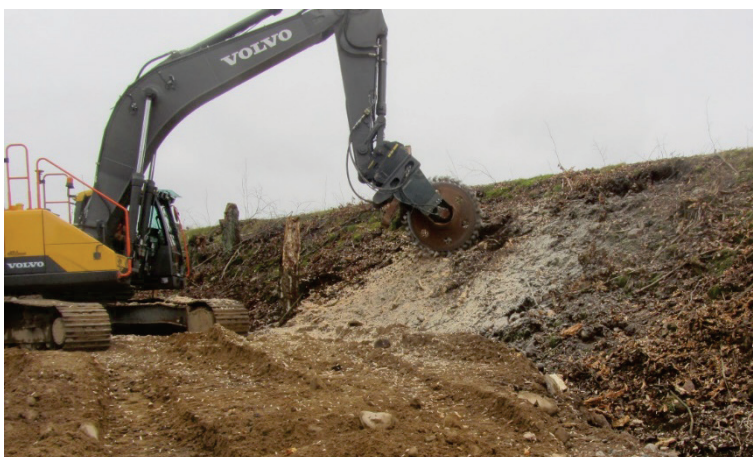
**Figur 5** Fräsning av stubbar i nedströmsslänten har påbörjats

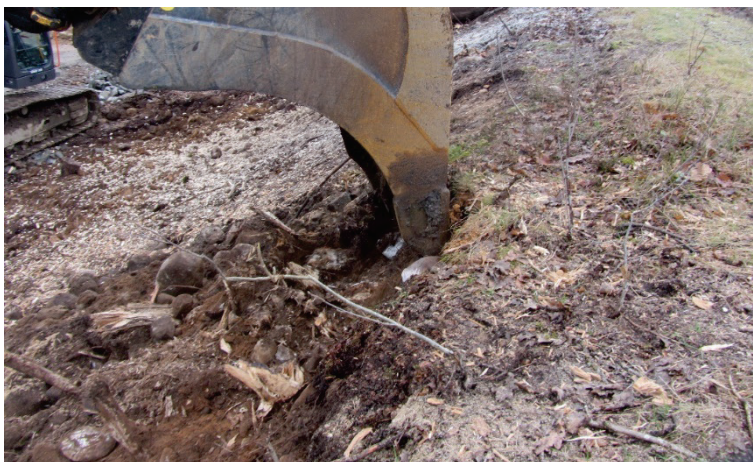
**Figur 7 Bortgrävning av lösa rotrester och träflis efter fräsning**

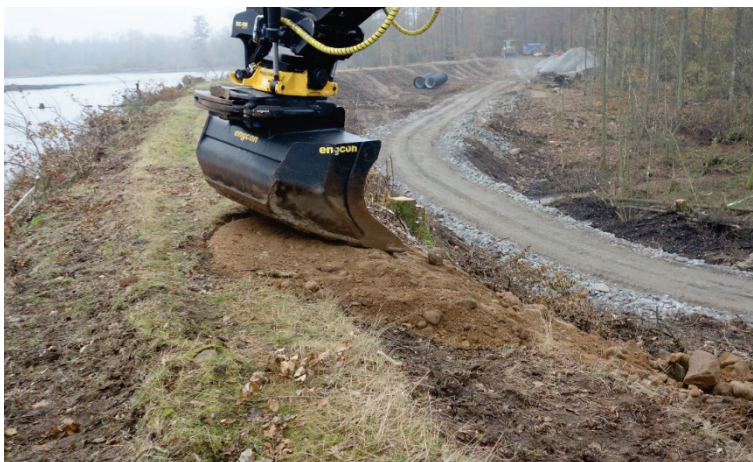
Figur 17 Packning av de återfyllda massorna

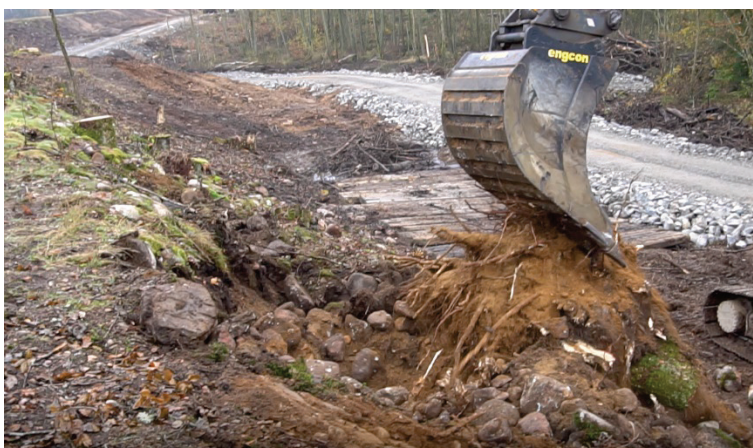
Figur 36 Stubbe från en ek med stamdiameter 35x45 cm. Eken växte i nedströmsslänten nära dammkrön.

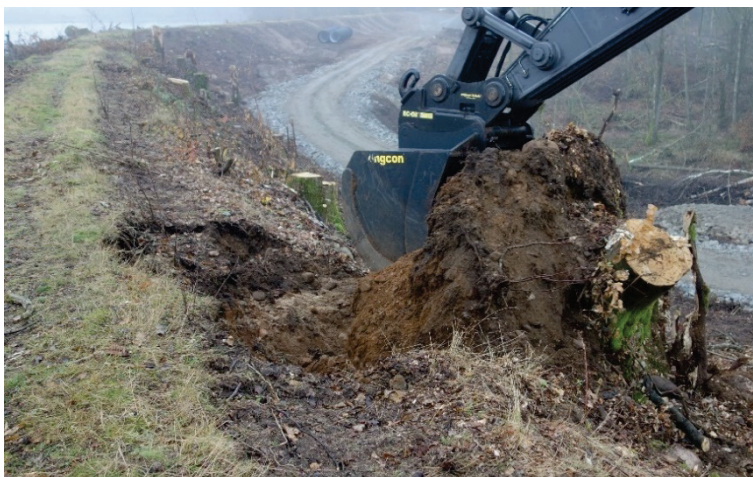
Figur 37 Uppgrävning av bokstubbe i nedströmsslänten med stamdiameter 45 cm

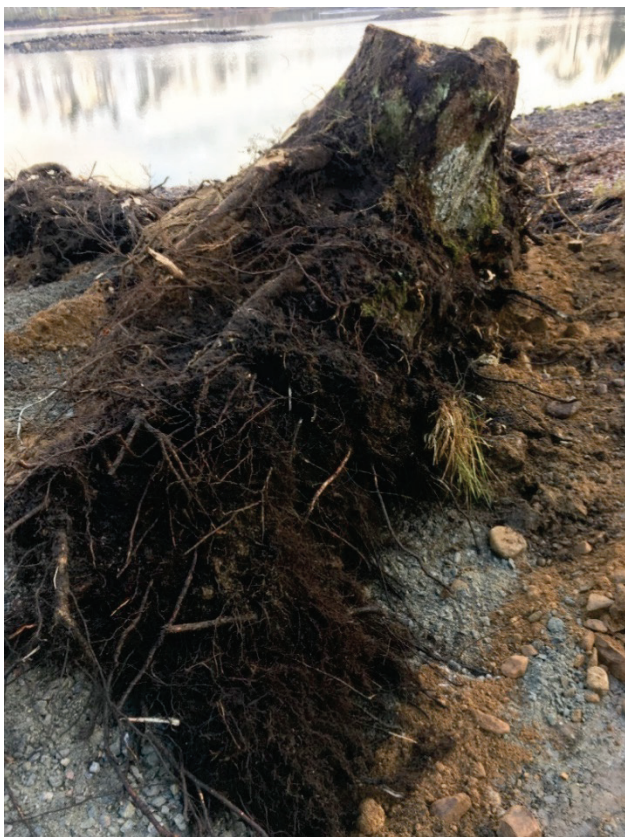
**Figur 40** Bokstubbe med rötter. Bokstubben hade stamdiameter 60 cm och växte i uppströmskanten av dammkrönet.
