# UTRIVNING AV MARIEBERGS DAMMANLÄGGNING

RAPPORT 2021:793

# **Utrivning av Mariebergs dammanläggning**

Dokumentation av dammens tillstånd

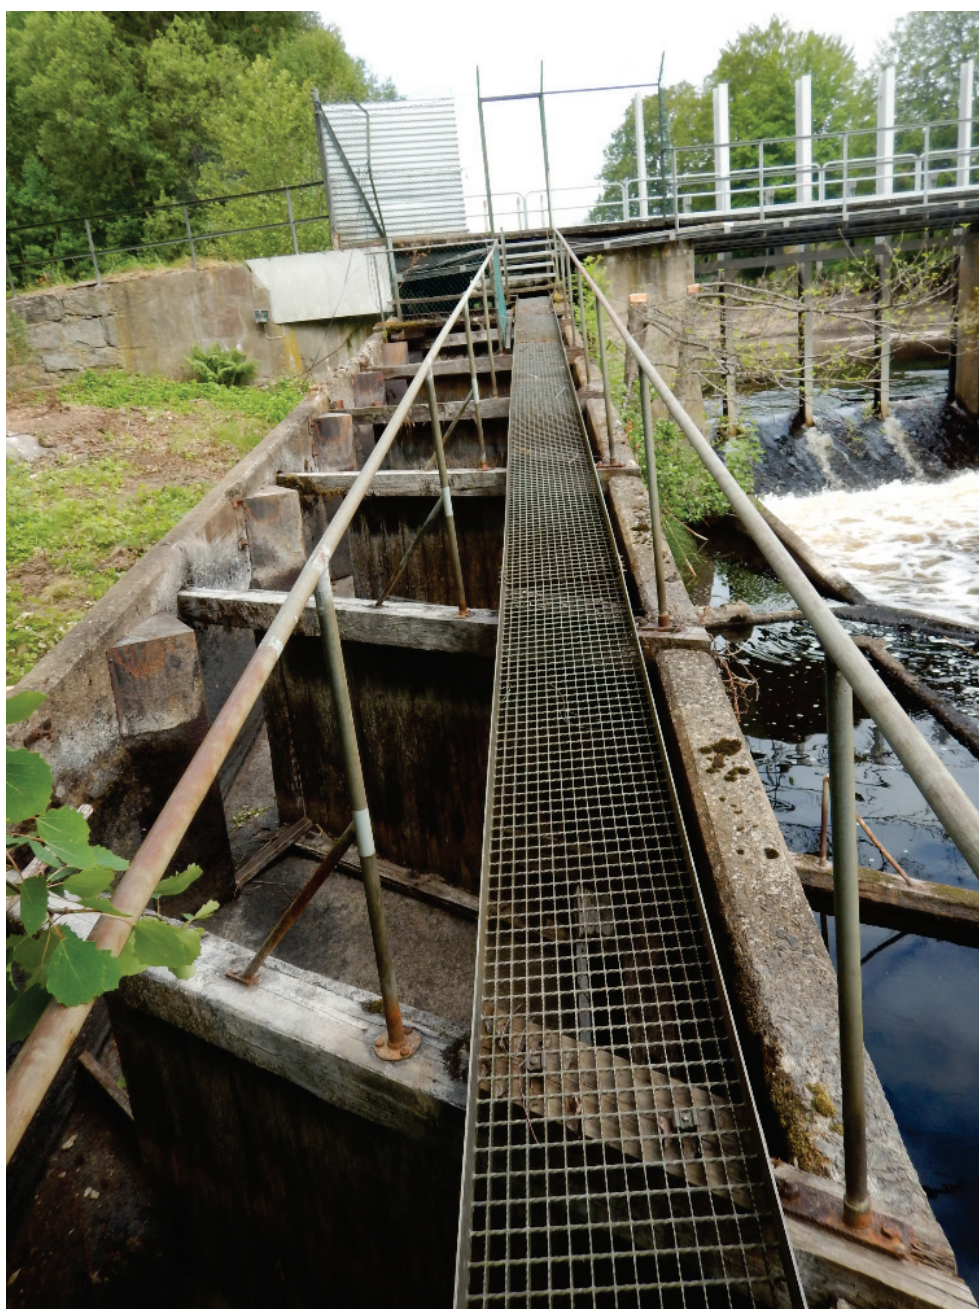
Figur 2.8. Översiktsbild förevisande fisktrappan utmed höger strand (2020-06-17).

Fisktrappans utformning innan utrivning framgår av Figur 2.8, Figur 2.9 och Figur 2.10. Inför utrivningen noterades frostsador i betongen på ett flertal platser. Det var framförallt i konstruktionens överytor som skadorna påträffades (Figur 3.55). Efter genomförd utrivning konstaterades det att armeringen i fisktrappan var av typen slätstål (Figur 3.56). Iakttagelsen indikerar att pågjutningen på uppströms-sidan av höger dammanslutning utfördes samtidigt som fisktrappan byggdes.

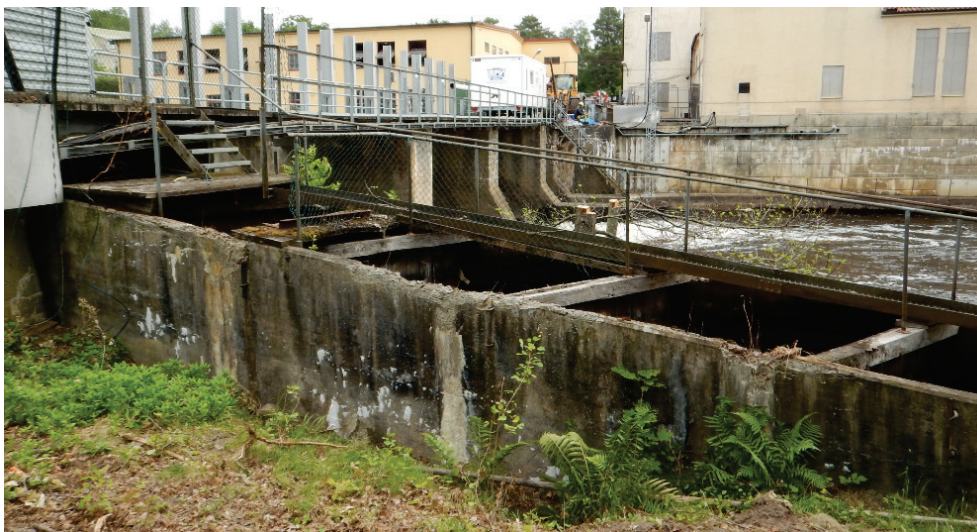
Figur 2.9. Höger sida av fisktrappans övre del utmed höger strand (2020-06-17).

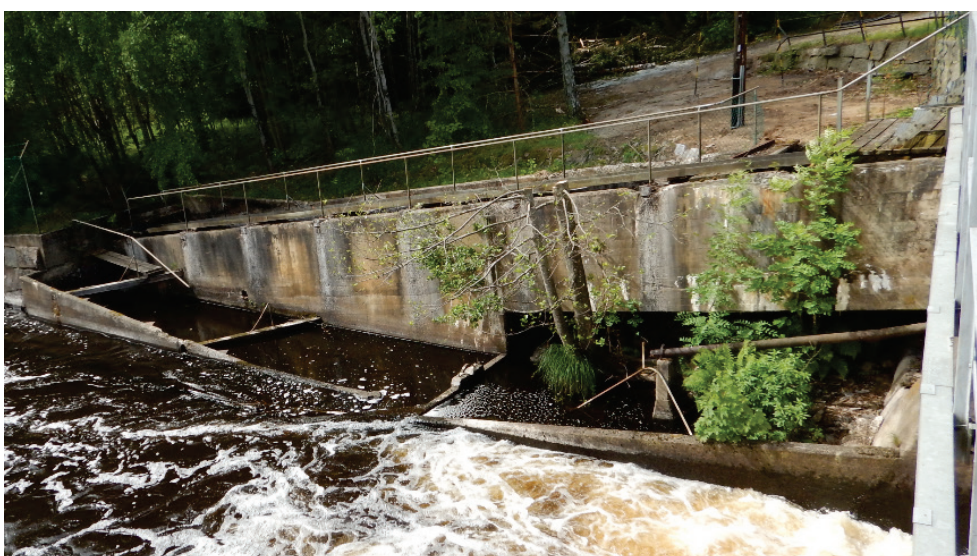
Figur 2.10. Vänster sida av fisktrappans övre del utmed höger strand (2020-06-17).

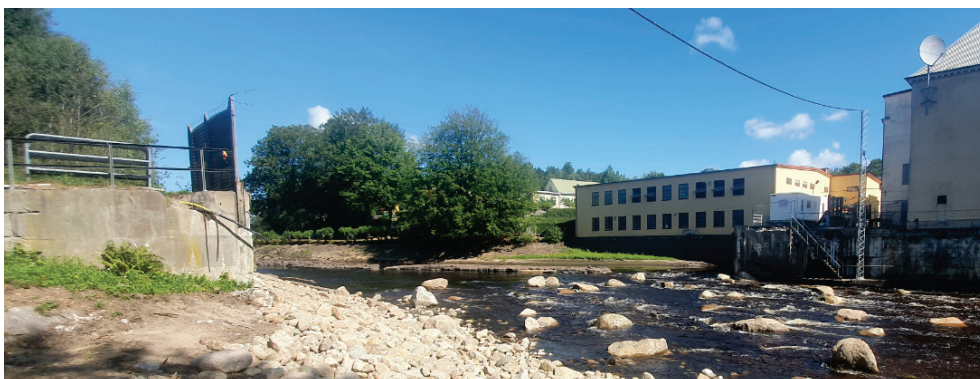
I Figur 3.11 bör det även noteras att en del av betongdammen lämnades kvar på höger sida eftersom delen inte längre påverkade vattendraget. Detta förhållande innebar att anslutningen mellan betongdamm och jorrdamm ej frilades.

Figur 3.11. Översiktsfoto. Notera den kvarlämnade delen av betongdammen på höger sida (2020-08-04).

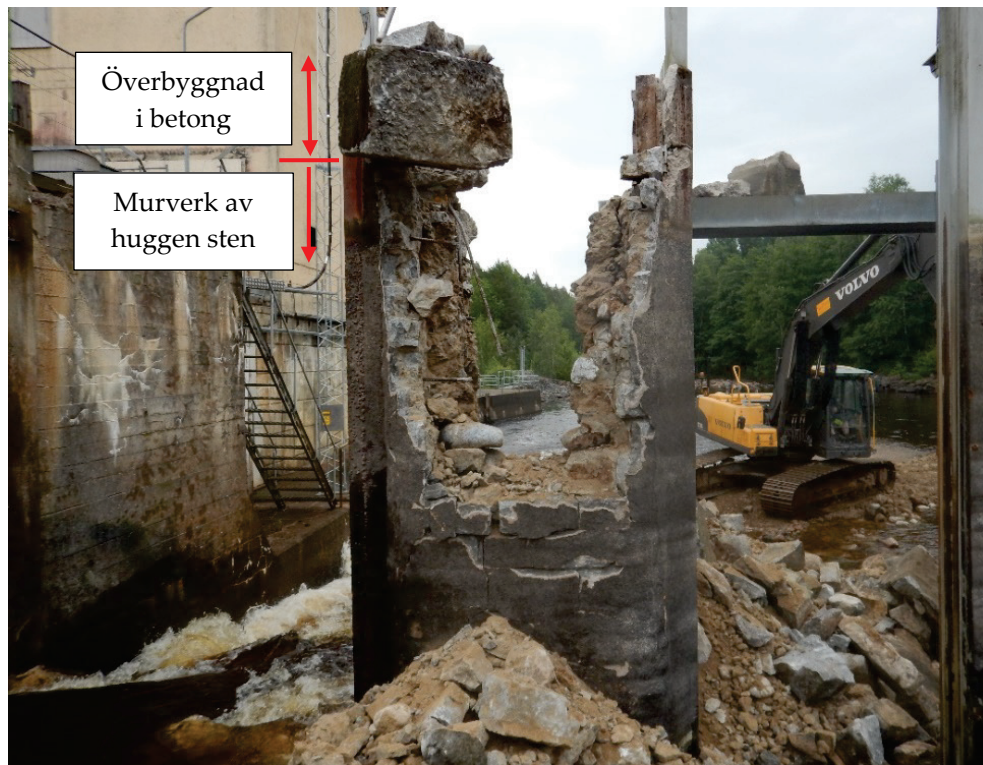
Överst på pelare 2 fanns det en överbyggnad i vad som kunde antas vara betong. I denna överbyggnad hade I-balkarna som bar upp brobanan gjutits fast. Det går att notera pågjutningen i pelarens krön i Figur 3.13. Överbyggnaden hade förankrats i underliggande pelare genom att bockade och ingjutna armeringsjärn hade borrats ned i pelaren, vilket kan anas i Figur 3.15.

Det noterades att armeringen var av typen kamjärn, vilket framgår av Figur 3.16. Eftersom armering av kamjärn började produceras först 1941 (Rosenqvist, 2018) innebär det att överbyggnaden är påförd tidigast år 1941. Det kan då antas att dammen har byggts om minst en gång sedan färdigställandet 1920.

Figur 3.15. Pelare 2. Bild av uppströmssidan där en del av överbyggnaden ligger kvar på pelaren (2020-06-30).

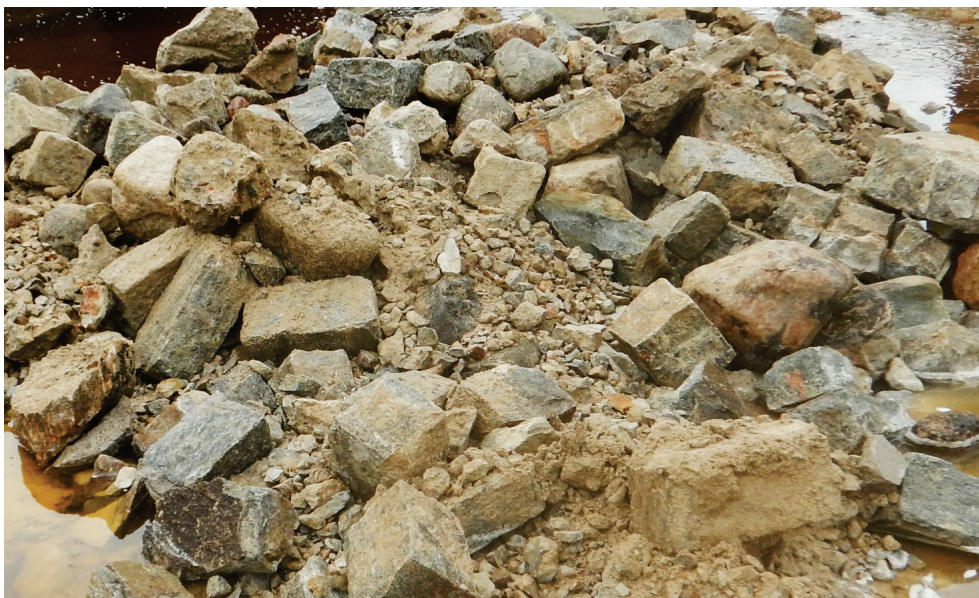
I Figur 3.25 visas en närbild på rivningsmassor där både sten från skalmuren och rester från jordfyllningen i pelarens inre kan ses. Figur 3.26 visar rivningsmassor efter att den större delen av pelaren har rivits ut.

Figur 3.25. Pelare 3. Närbild på rivningsmassor strax efter att rivningsarbetet har påbörjats (2020-06-30).

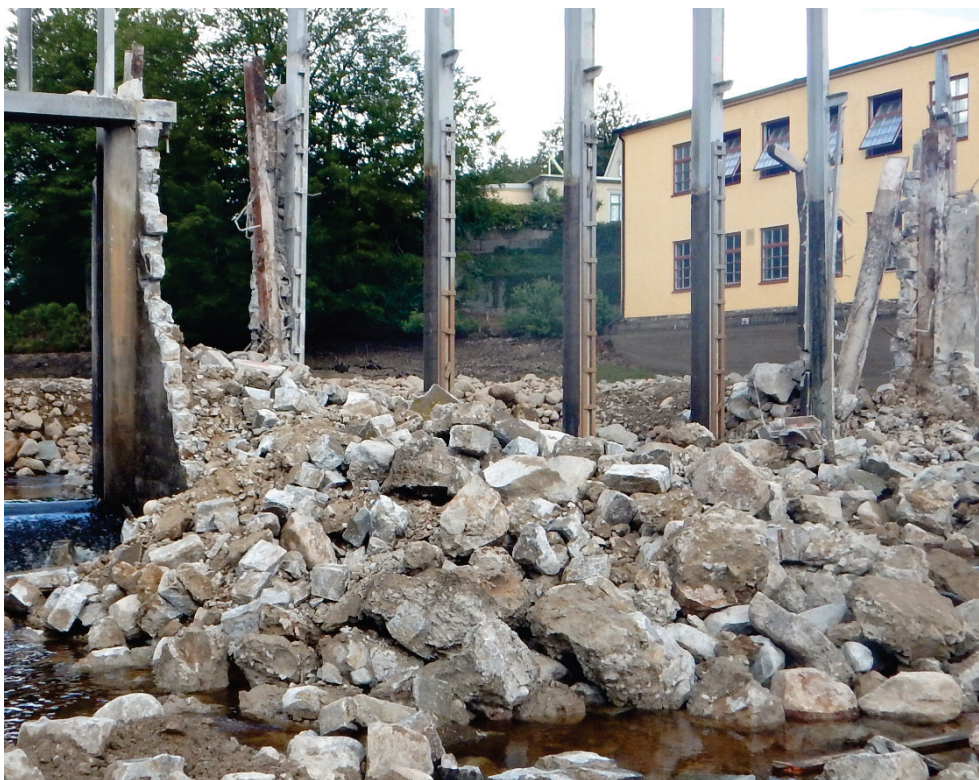
Figur 3.26. Pelare 3. Rivningsmassor när större delen av pelaren har rivits ut (2020-06-30).

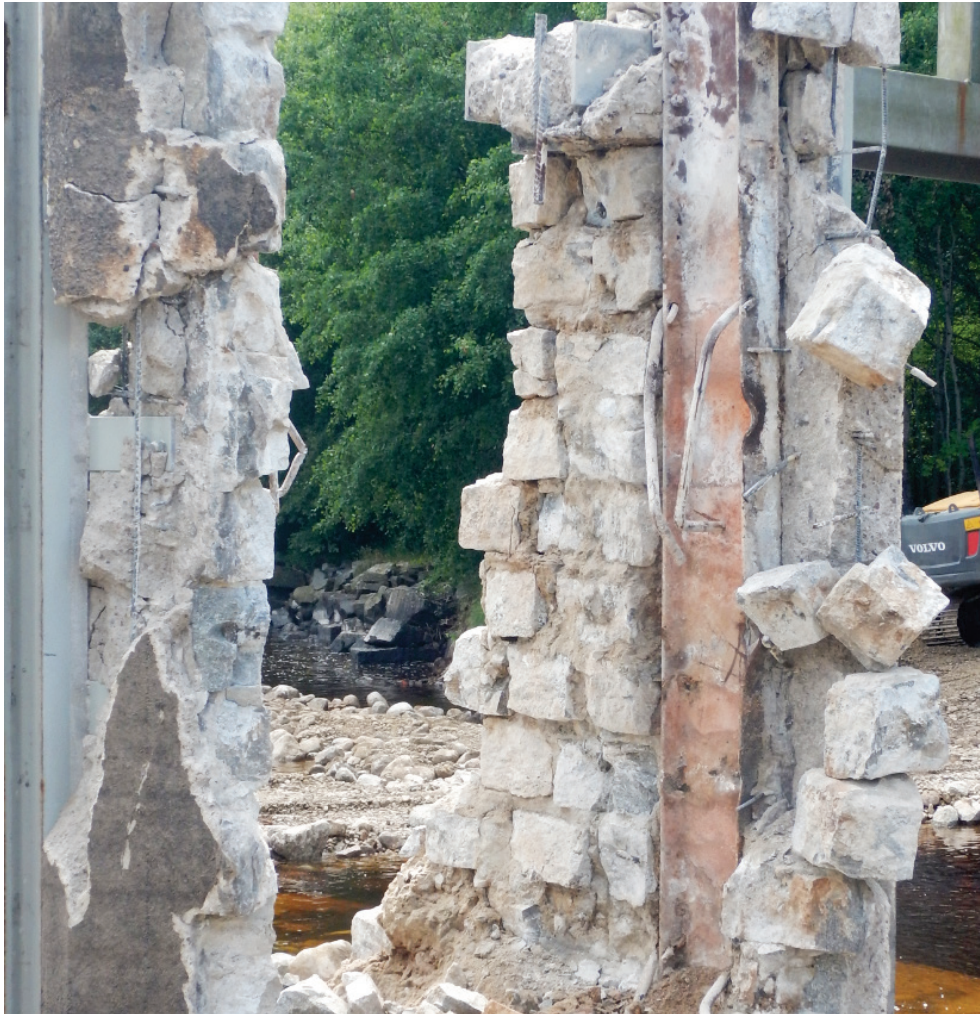
I Figur 3.27 visas ett tvärsnitt av pelaren när större delen av den hade rivits ut. Vad som kan ses är att skalmuren består av ett lager huggen sten, samt att stålprofilerna har förankrats i pelarens inre med hjälp av olika förankringsjärn. I Figur 3.28 visas pelaren ur annan vinkel där det, tillsammans med närbilden i Figur 3.29, framgår att krafterna från utskovsluckornas falsar överfördes till pelaren via två U-balkar. Balkarnas liv har vänts mot varandra och placerats med ett mellanrum för att möjliggöra kringgjutning. Den inre U-balken har förankrats i pelarens inre.

Figur 3.28. Pelare 3. Insidan av pelarens skalmur syns tillsammans med den inre U-balken (2020-06-30).

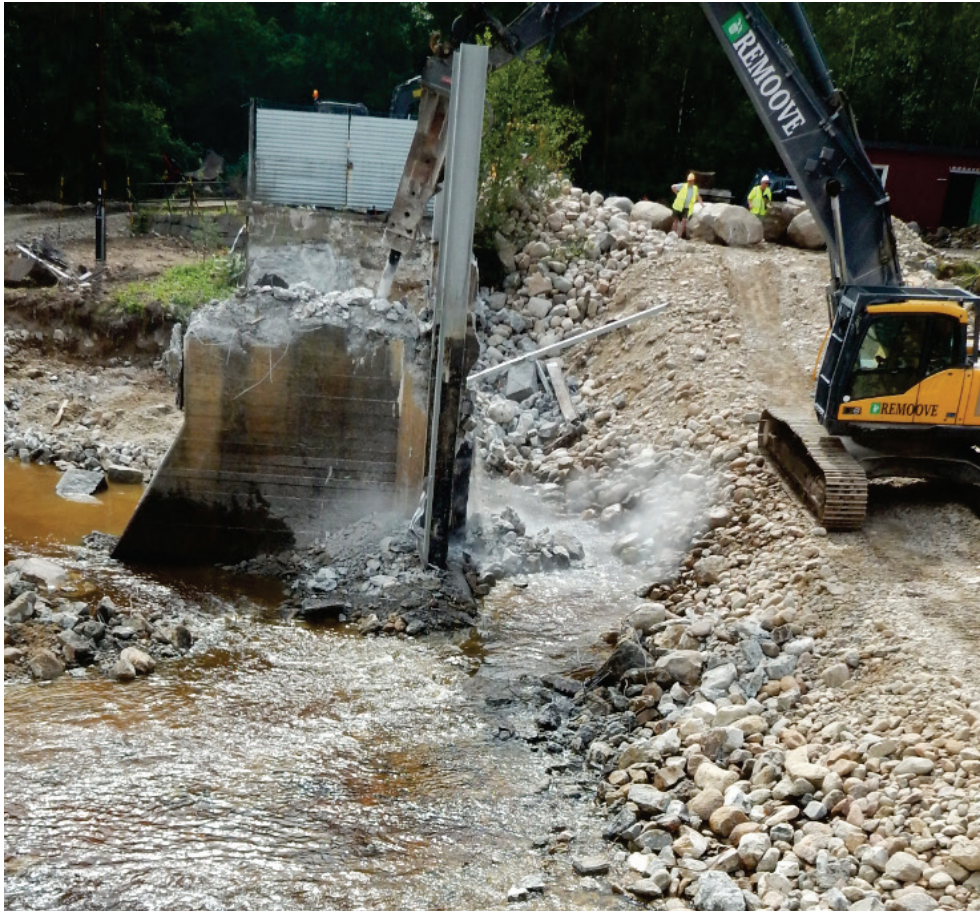
Vad som konstaterades vid den initiala kontrollen av pelarens uppbyggnad var att utrustningen som användes för att riva ut övriga delar av dammanläggningen inte var tillräckligt kraftig för att rå på pelare 4. I väntan på kraftigare utrustning hann övriga delar av dammen att rivas ut, vilket framgår av Figur 3.32. Dammlinjen har rensats på konstruktioner med undantag av pelare 4. Även pelarens inre bestod av betong med fullgod hållfasthet, vilket bekräftade att pelaren var av en helt annan konstruktion jämfört med de övriga pelarna. Detta faktum tyder på att den ursprungliga pelaren hade ersatts med en ny pelare vid någon tidpunkt.

Figur 3.32. Pelare 4. I avvaktan på kraftigare utrustning hann övriga delar av dammen rivas ut (2020-07-01).

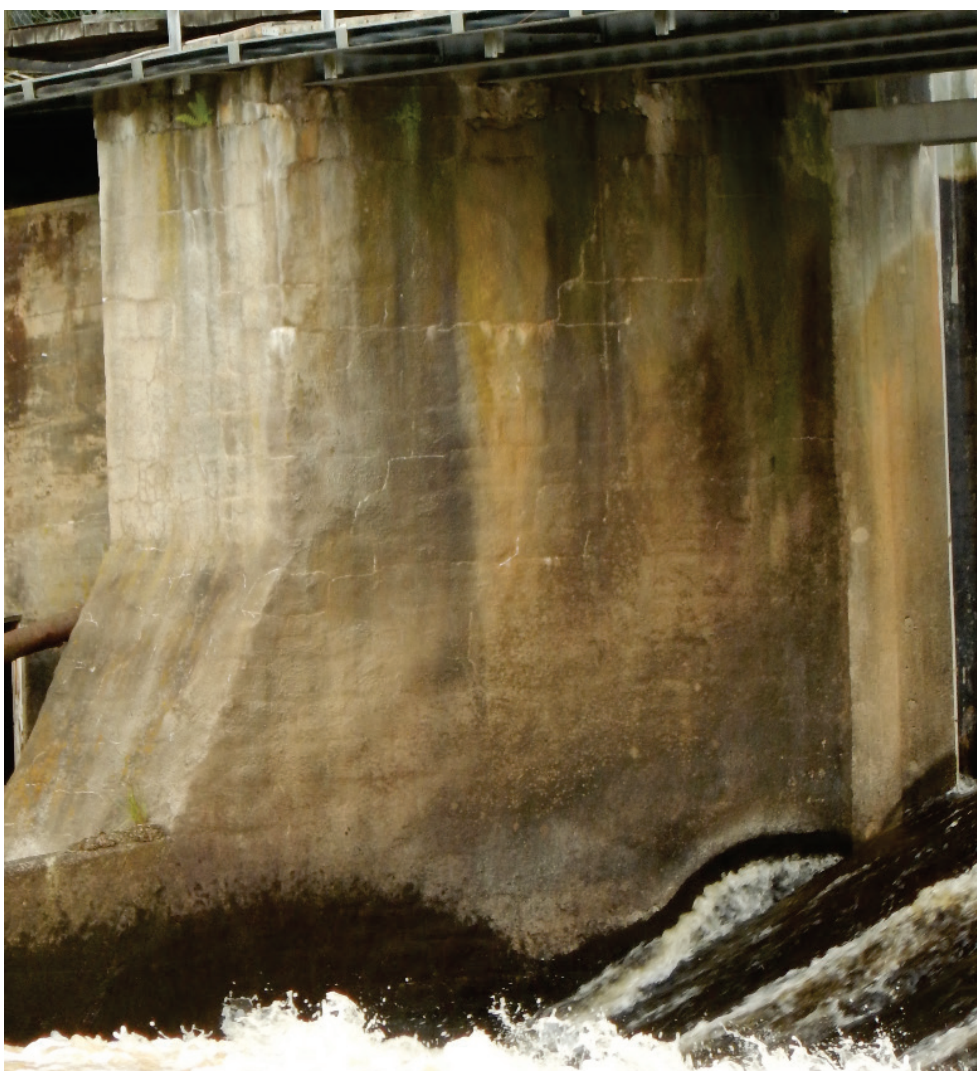
Okulärt var tillståndet detsamma för pelare 5 som för pelare 2 och 3, det vill säga att den hade ett ytligt puts- eller sprutbetongskikt utanpå skalmuren av huggen sten, vilket kan ses i Figur 3.34. Att det verkligen förhöll sig så konstaterades vid den tidigare nämnda kontrollen. Resultatet kan ses i Figur 3.35. Uppströmssidan hos pelaren, intaget och anslutningen in i höger strand visas i Figur 3.36. Enligt uppgift förlöpte utrivningen av pelaren lika enkelt som för pelare 2 och 3.

Figur 3.34. Pelare 5. I fotografiet syns pelarens vänstra sida och nedströmssida. Fotografi från 2020-06-17.

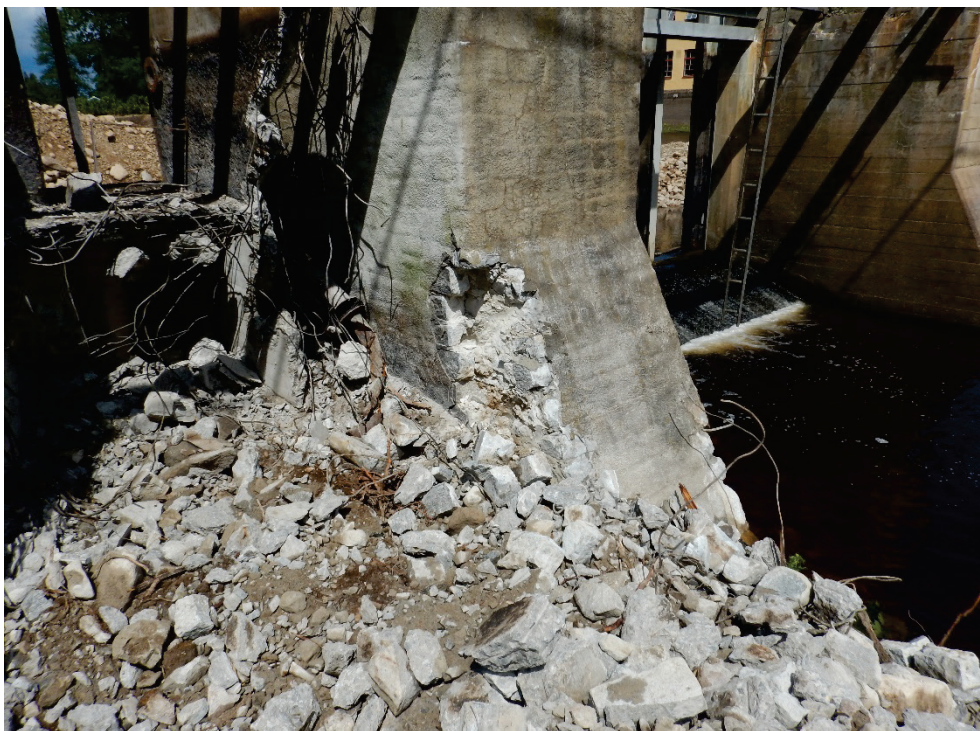
För utrivningen av pelare 5 upprättas ingen specifik beskrivning eftersom pelaren revs ut utan närvaro av någon av författarna. En enklare kontroll av pelaren hade tidigare utförts genom att en mindre del bilats bort. Det kunde då konstateras att pelaren var av samma konstruktion som pelare 2 och 3. Kontrollen hade troligtvis gjorts i samband med utrivningen av fisktrappan.

Figur 3.35. Pelare 5. Kontroll av pelarens uppbyggnad gjordes vid fisktrappans utrivning (2020-06-30).

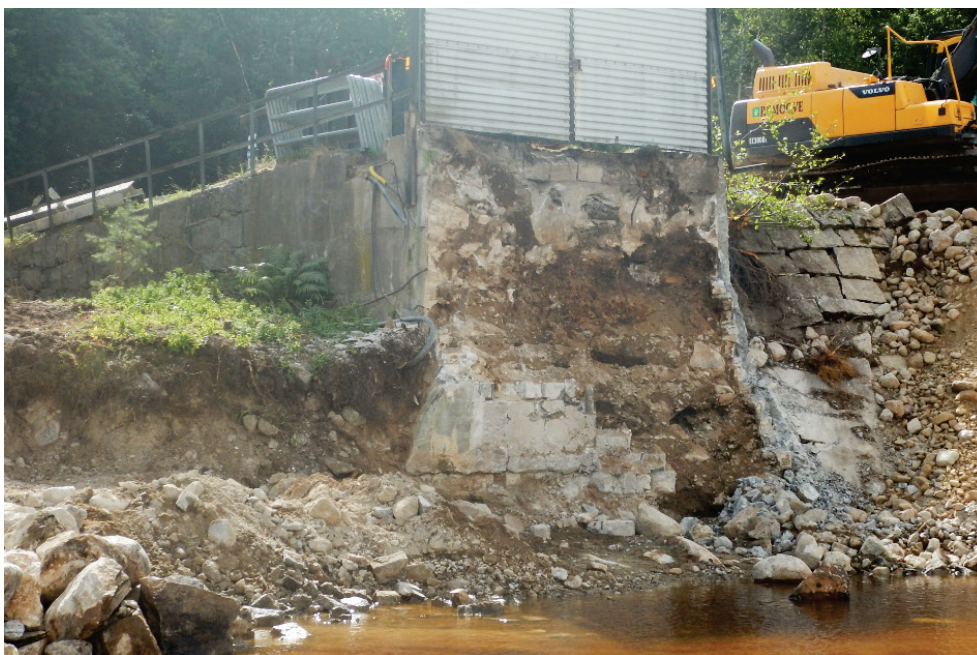
Utrivningen av höger dammanslutning avbröts strax innanför strandlinjen, vilket framgår av Figur 3.41. Vad som kunde noteras på avstånd var att olika kulörer på innanmätet förekom. Detta kunde antingen tyda på lokala urlakningsskador i en mager betong eller att dammanslutningen hade byggts upp av olika material. I Figur 3.42 visas den del av dammanslutningen som lämnades kvar.

Figur 3.41. Höger dammanslutning. Utrivning av dammanslutningen utfördes till strandlinjen (2020-07-03).

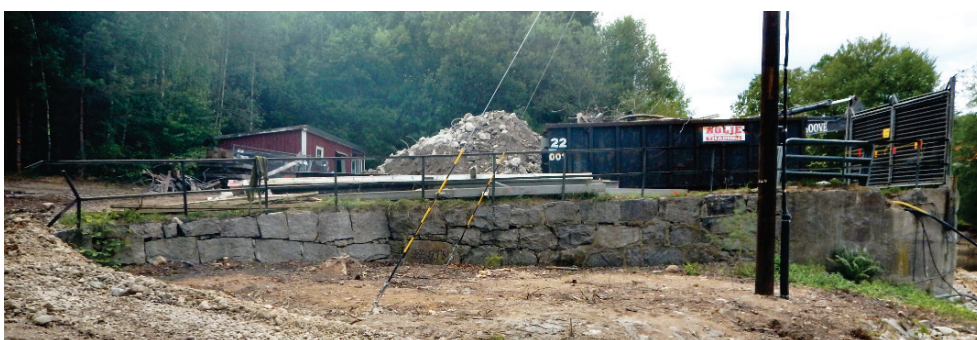
Figur 3.42. Höger dammanslutning. I bild syns den del av dammanslutningen som inte revs ut (2020-07-03).

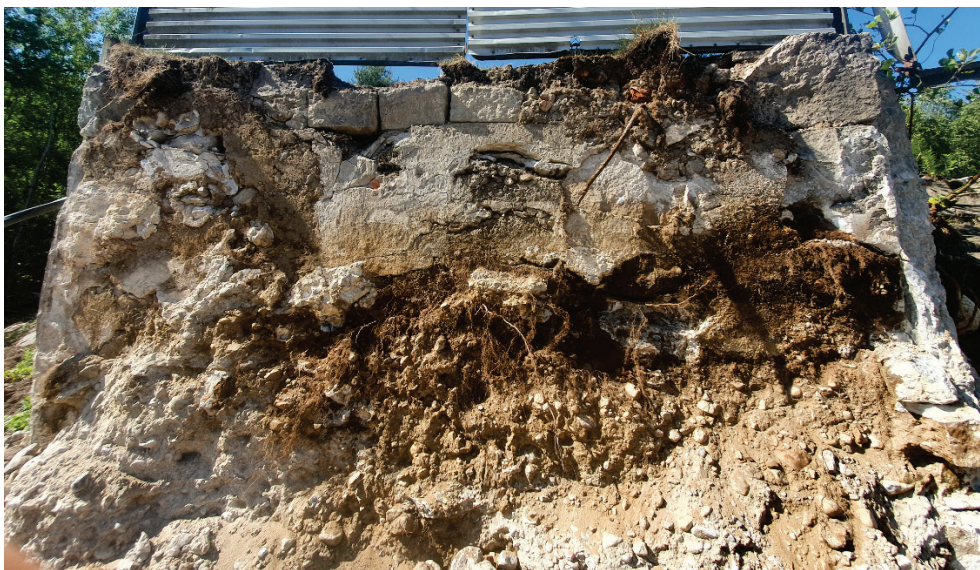
Figur 3.43 visar utseendet på snittet i dammanslutningen efter det att armering och löst hängande betongblock plockats ned och kanterna jämnats av. I Figur 3.44 visas det övre uppströms belägna hörnet i snittet direkt efter avslutad utrivning. Längst uppströms finns ett lager konventionell betong och bakom denna skalmuren av sten. Dammens innanmäte består av en betongplatta överst, därunder en mager betong och underst ett jordliknande material med gulbrunt utseende.

Figur 3.43. Höger dammanslutning. Utseende efter avslutad rivningsentreprenad (2020-08-04).

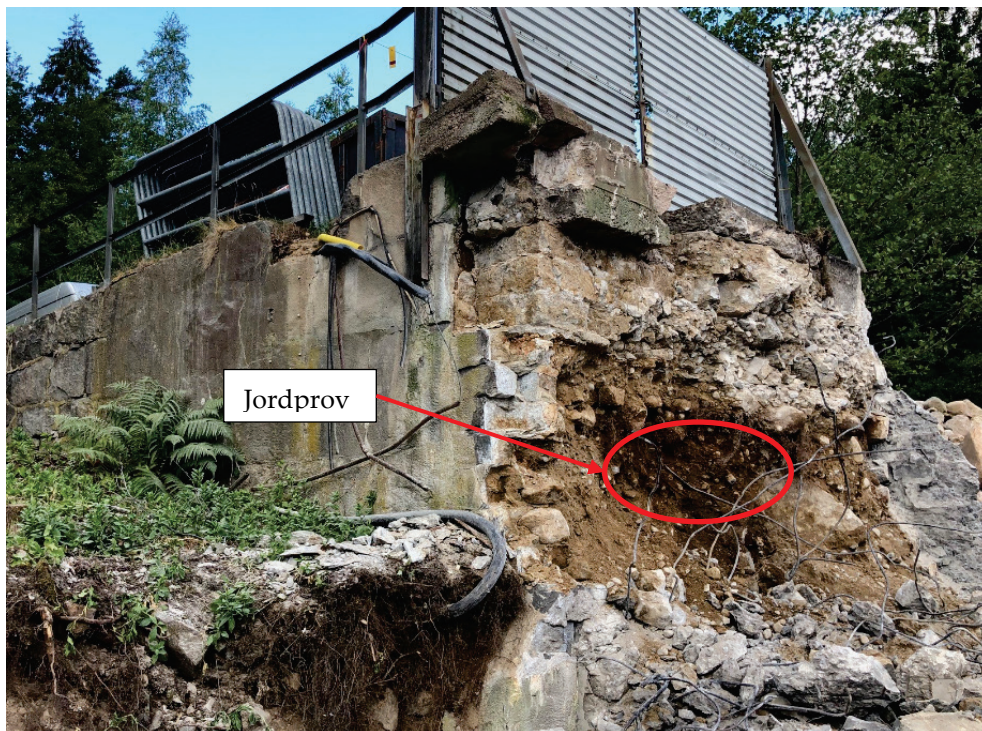
Figur 3.47. Höger dammanslutning. Röd cirkel markerar platsen för jordprovet. Foto F Lundblad (2020-07-02).

Siktkurvan som återger kornstorleksfördelningen i jordprovet visas i Figur 3.48. Jorden klassificerades som grusig sand. Halten grus (2–60 mm) var cirka 37,1 % och halten sand (0,063–2 mm) cirka 61,3 %. Finjordshalten (<0,063 mm) var 1,7 %.

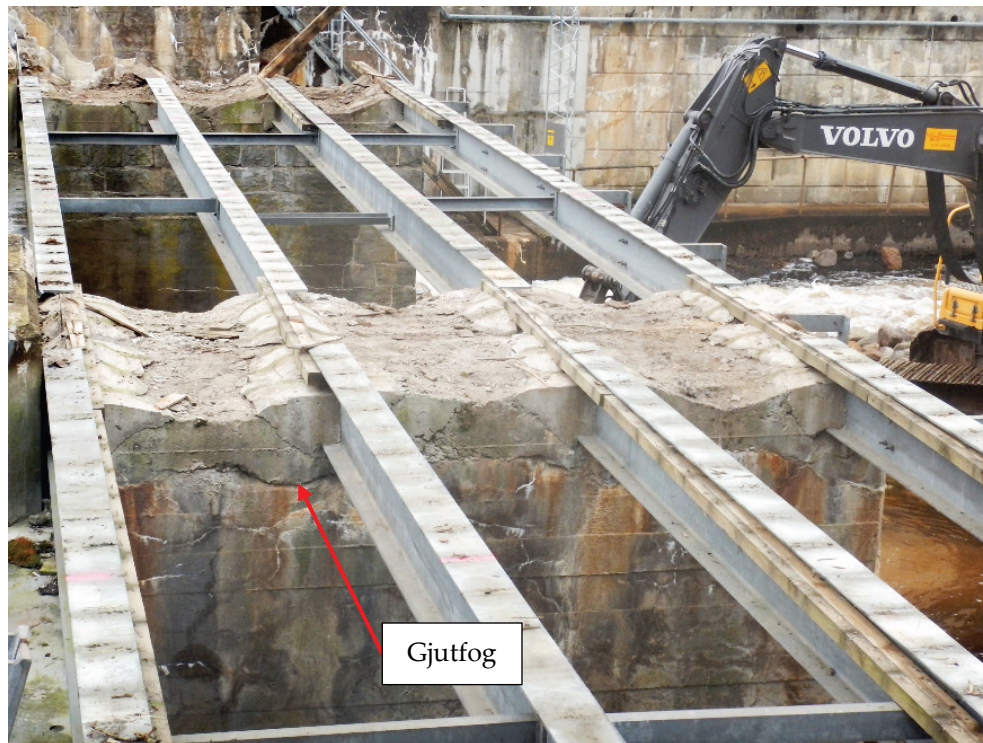
Inför och under dammens utrivning dokumenterades broöverbyggnaden. Den bestod av bärande stålbeams av I-profil med tvärgående träplank som brobana, vilket kan ses i Figur 3.51 och Figur 3.52. Stålbalkarna hade fixerats med betong, vilket kan ses i Figur 3.51 och Figur 3.52. Stålbalkarna hade fixerats med betong.

Figur 3.51. Pelare 4. Brobanan bärs upp av stålbeams av I-profil, vilka hade fixerats med betong. I bakgrunden syns pelare 3 där motsvarande pågjutning hade gjorts på murverket för att fixera stålbeamsarna (2020-06-30).

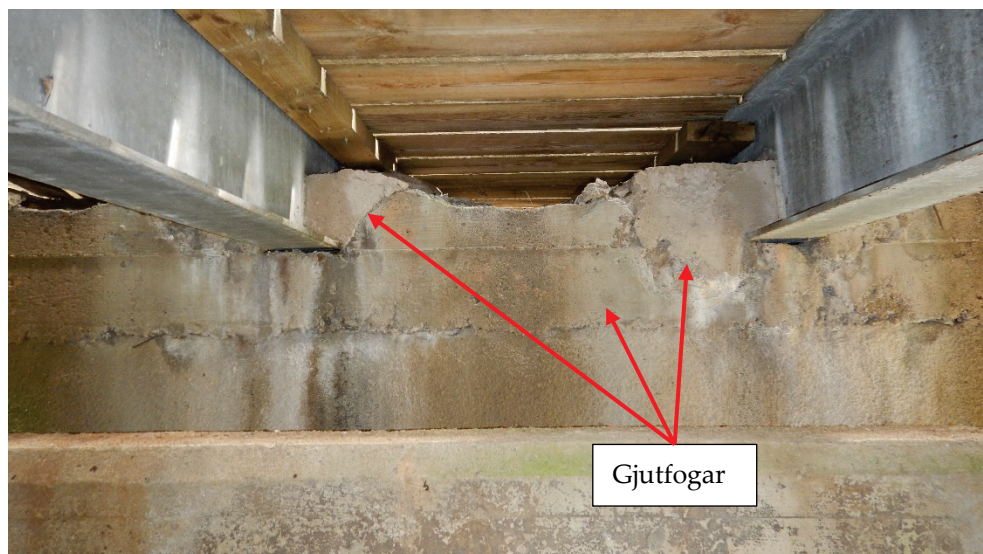
Figur 3.52. Pelare 5. Undersidan av brobanan där I-profiler och ovanförliggande plank syns (2020-06-17).
