# UNDERSÖKNING AV INJEKTERAD BETONGS EGENSKAPER

RAPPORT 2021:811

BETONGTEKNISKT PROGRAM  
VATTENKRAFT

PETER JOHANSSON  
MARTIN ROSENQVIST

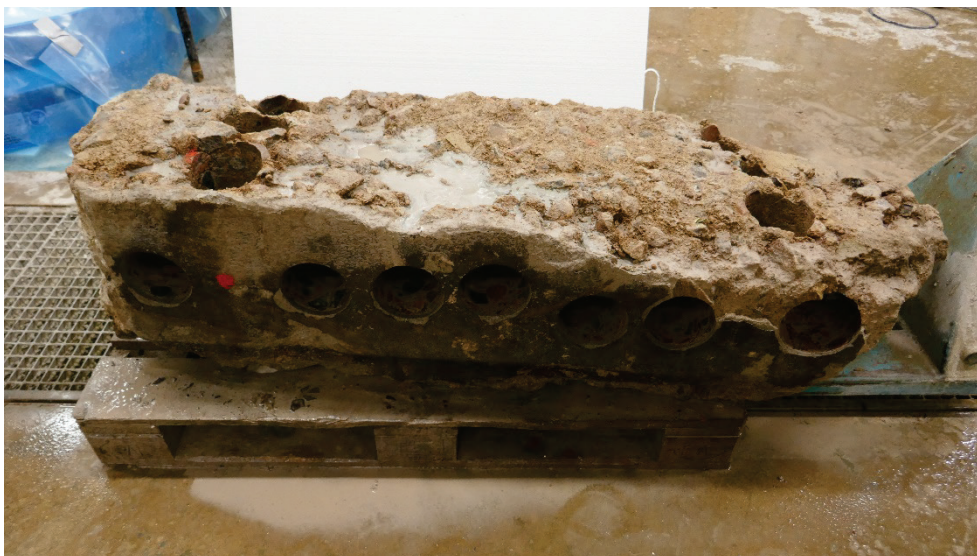
För provning av materialegenskaper borrades cylindrar med ytterdiametern 100 mm ut från blocken genom kärnbörning, se Figur 4. Borrkärnorna togs ut både horisontellt och vertikalt. Betydande delar av betongen uppvisade tydlig urlakning i de horisontella skikten invid skarvarna mellan gjutpallarna. Detta var troligtvis orsaken bakom att det var svårt att få ut ett tillräckligt stort antal sammanhållande cylindrar i horisontalled. Figur 5 visar borrhålet efter uttagningen av en horisontell borrkärna och borrhålets mantelyta visar långsgående sprickor som indikerar skarv mellan två gjutpallar. Borrkärnan som togs ut uppvisade en tydlig spricka som spår av den horisontella gjutskarven, se Figur 6. Vidare kunde borrkärnan enkelt delas i två delar utan motstånd, vilket sannolikt var ett resultat av urlakning längs gjutskarven. Injekteringsbruk som endast fyllde ut delar av det urlakade området noterades för samma borrkärna, se Figur 7.

Figur 4. Betongblock med borrhål efter huvudsakligen horisontella borrhärnor.

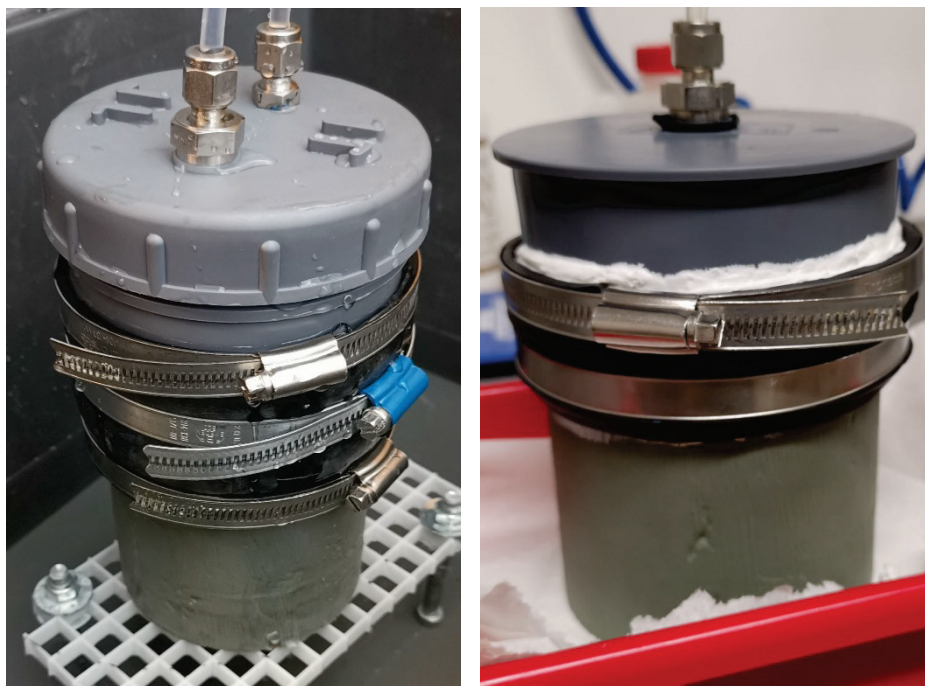
mjukfog. Packningarna fixerades mot plastsocklarna samt provens mantelyta med hjälp av slangklämmor. Oavsett vilket tätningsmaterial som provades mellan provkropp och plastsockel uppkom vattenläckage efter en viss tid och vi gjorde bedömningen att plastsocklarna saknade tillräcklig styvhet för att fungera som mothåll när slangklämmorna försågs med nödvändig spännkraft.

Figur 12. Provkroppar med förseglad mantelyta och två varianter av grå plastsockel applicerad för vätske-trycksättning av proven. Olika varianter av gummipackningar, ursprungligen avsedda för VVS-tillämpningar, monterades mellan proven och plastsockeln och fixerades med slangklämmor. I fotografiet till höger kompletterades gummipackningen med vit mjukfog.

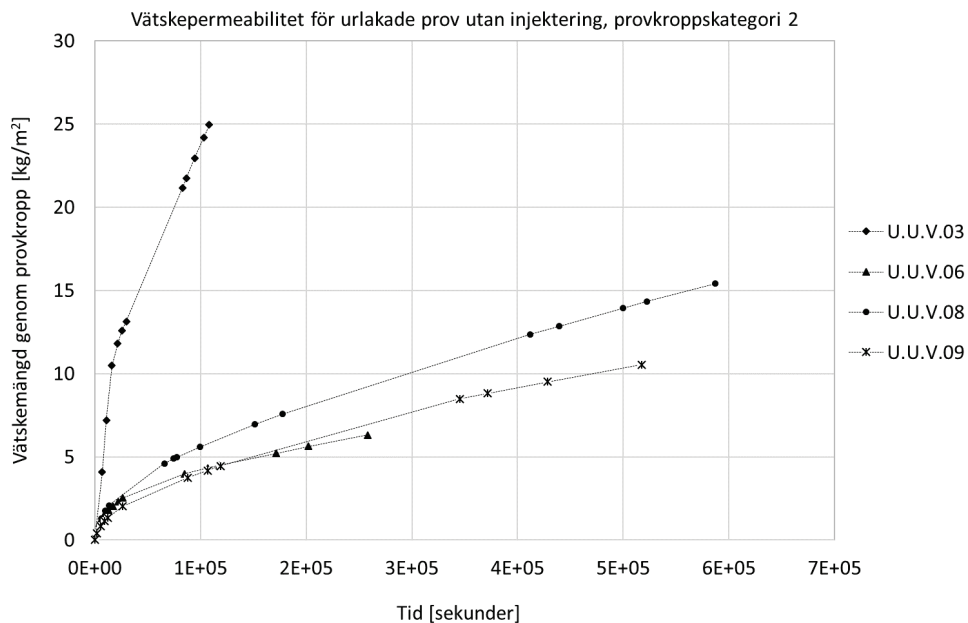
Figur 24. Vätskemängd som funktion av tid genom provkroppar med synliga spår av urlakning men utan injektering. Provkroppsmärkning enligt avsnitt 1.1.

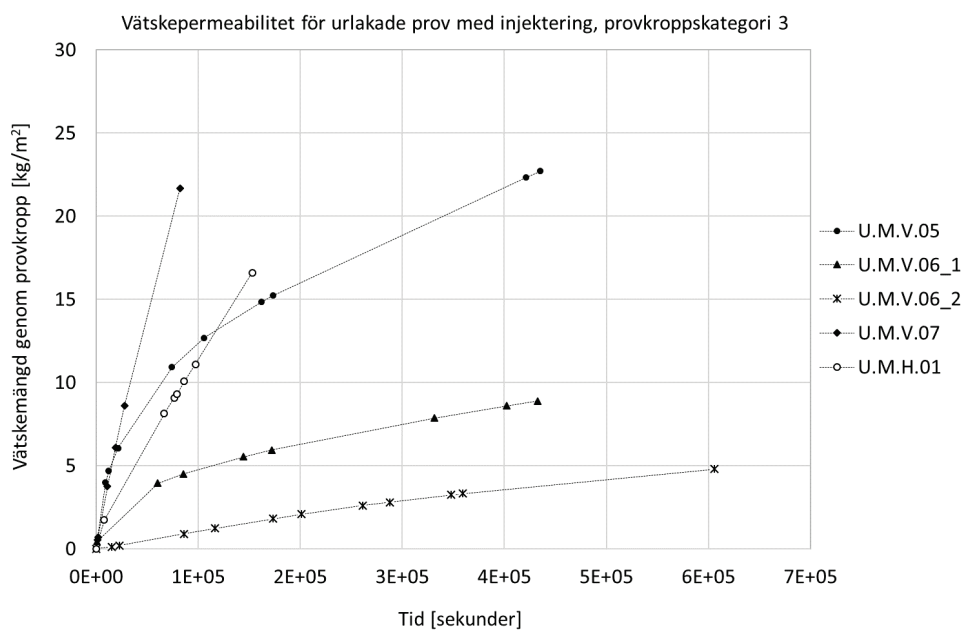
Figur 25. Vätskemängd som funktion av tid genom provkroppar med synliga spår av urlakning samt synligt injekteringsbruk. Provkroppsmärkning enligt avsnitt 1.1.
