BETONG VID DILATATIONSFOGAR

RAPPORT 2022:884

Betong vid dilatationsfogar

Fältstudie av dilatationsfog i skibord

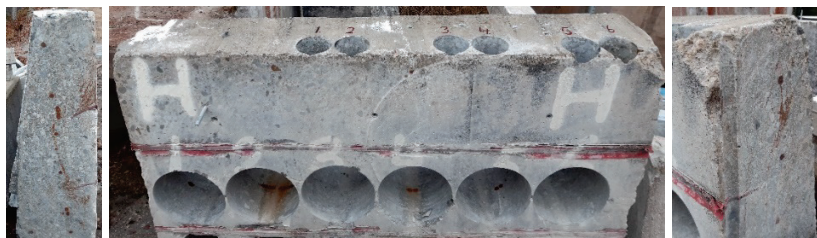
Figur 2.6. Utrivet betongblock där borkärnor uttagits för fogbandsstudie.

Efter ett visst efterforskande är troligtvis borrhålarna för denna studie tagna ur undersidan av skibordet, de mindre borrhålen i betongblocket som visas i figur 2.6. Det är alltså betongen i underkant på det nedre fogbandet som har studerats. Och det är även horisontella fogband som studerats. Fogbandens svagt böjda utförande, se figur 2.7, kan vara ett sätt att undvika att luft- och vattenfickor bildas under horisontella fogband vid gjutning. Fogbanden uppstogades före gjutning med najtråd som fästes i ett överliggande armeringsjärn; najtråden kapades efter ingjutningen av fogbandet. Det kan även vara ett fall av felaktigt monterade fogband där fogbandsflänsen blivit hängande på ett närliggande armeringsjärn vid montering (se figur 92 s. 213 i Vattenfalls betonghandbok, 1972).

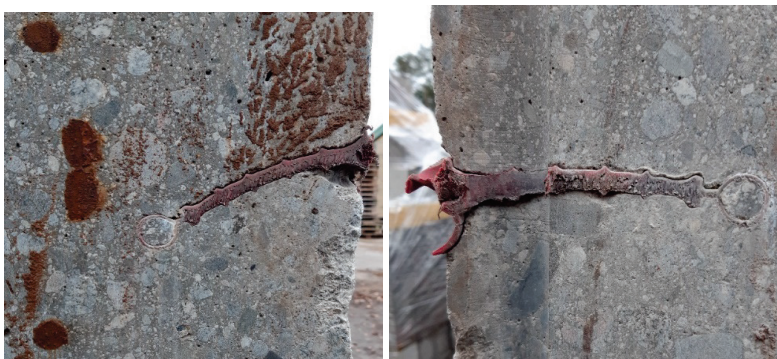
Figur 2.7. Studerat fogband, höger och vänster sida.

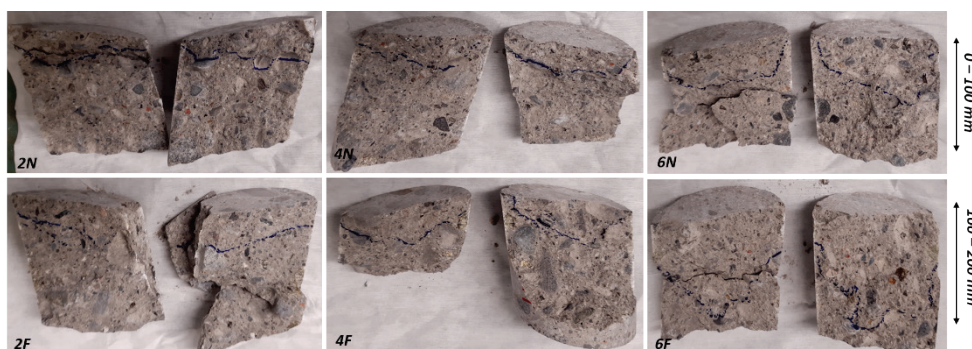
Figur 3.1 Vatteninträngning enl. (SS-EN 12390-8, 2019) för originalbetongen från Stenkullafors.

Proverna närmast fogbandet har lite mindre vattengenomträngning än de som är placerade ca 100 mm från fogbandet. Detta är inte vad vi väntat oss, dock så är

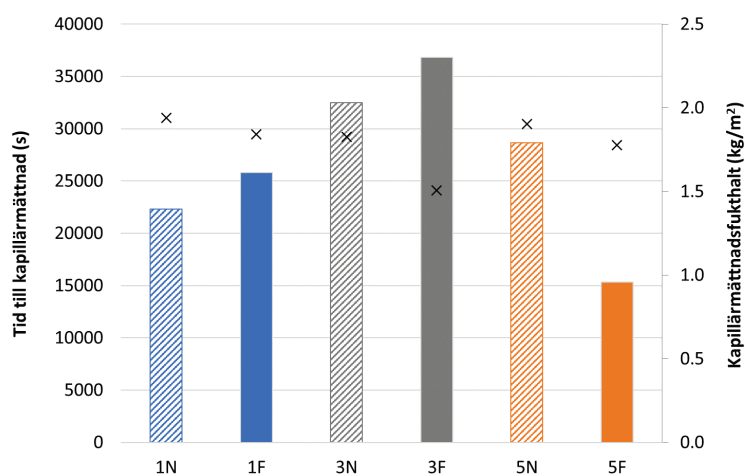
Figur 3.2 visar tid till kapillärmättnad i sekunder för den studerade betongen från Stenkullafors. För samma mätning för den ovan nämnda referensbetongen ligger värdena för tid till kapillärmättnad på drygt 200 000 s, dock var provbitshöjden 30 mm, 10 mm högre än i detta fall. En kompensationsräkning för vårt fall ger ett värde för t_k på ca 100 000 s, i princip en faktor 5 mindre än referensbetongen.

Figur 3.2 Tid till kapillärmättnad (staplar) och kapillärmättnadsfukthalt (kryss).

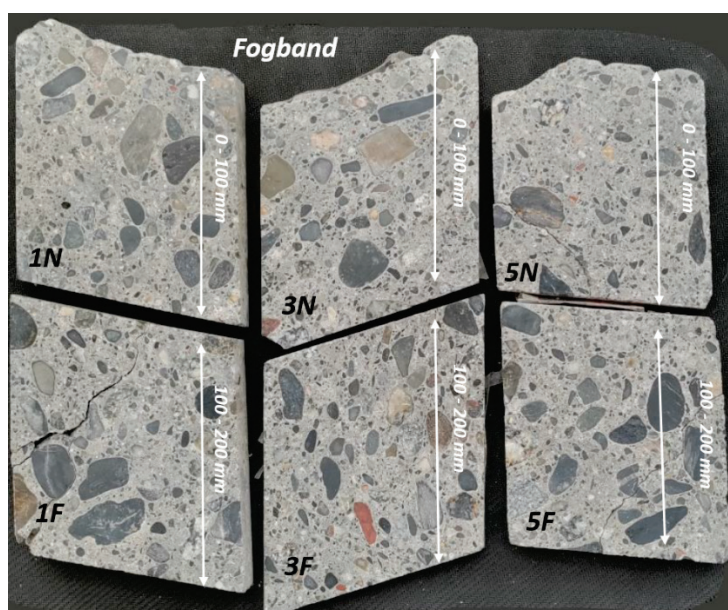
Figur 3.3. Bilden visar planslipsproverna i vanligt ljus.

Planslipsprovet består av tre bitar p.g.a. en vertikal spricka som går något diagonalt genom provet. Det finns mörka ringar runt några ballastpartiklar. Annars visar planslipsprovet inga tecken på pågående nedbrytningsmekanismer. Lufthalten i planslipet uppskattas till 1-2%.

Planslipsprovet har en spricka som är vertikal mot provets yta. Sprickan ligger på ett djup av 90-100 mm. Annars visar planslipsprovet inga tecken på pågående nedbrytningsmekanismer. Lufthalten i planslipet uppskattas till 1%. Några elongerade ballastpartiklar är parallellt orienterade med provets yta. Antalet mikro- och vidhäftningssprickor är förhöjt i tunnslipsprovet. Det finns fler ytparallella sprickor än vertikala. Största uppmätta sprickbredden i tunnslipsprovet är 0.01 mm. Mängden potentiella alkalisilikareaktiva ballastpartiklar beräknades till 11.3%. Ingen alkalisilikareaktion observerades. Lufthalten beräknades till 1.8% ($\pm 1\%$) i tunnslipsprovet. Det finns inte många luftporer mot ytan av provet, d.v.s. mot fogbandet. Vct-ekvivalent ligger på 0.35 ± 0.05 . Förhållandet av Si/Ca och Al/Ca ligger på 0.46-0.7 vikt-% respektive 0.06-0.17 vikt-%, se tabell 3.5.

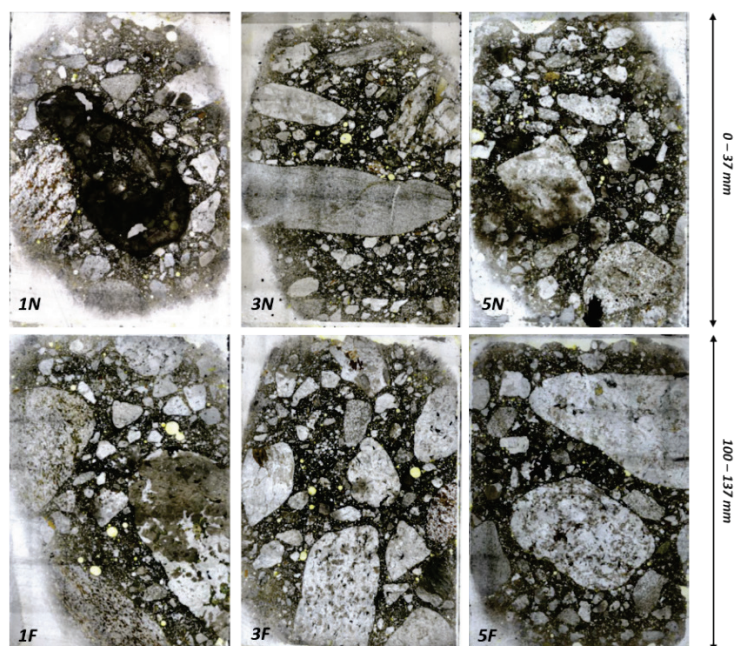
Figur 3.4 Bilden visar tunnslipsproverna i vanligt ljus.

Antalet mikro- och vidhäftningssprickor är förhöjt i tunnslipsprovet. Det finns något fler ytparallella sprickor än vertikala. Största uppmätta sprickbredd i

Antalet mikro- och vidhäftningssprickor är förhöjt i tunnslipsprovet. Antalet är mindre än i prov 1N. Det finns något fler ytparallella sprickor än vertikala. Största uppmätta sprickbredden i tunnslipsprovet är 0.01 mm. Mängden potentiella alkalisilikareaktiva ballastpartiklar beräknas till 3.6%. Ingen alkalisilikareaktion observerades. Lufthalten beräknades till 1.8% ($\pm 1\%$) i tunnslipsprovet. Luftporerna i tunnslipsprovet är delvis agglomererade. Vct-ekvivalent ligger på 0.35 ± 0.05 . Förhållandet av Si/Ca och Al/Ca ligger på 0.29-0.52 vikt-%, se tabell 3.5.

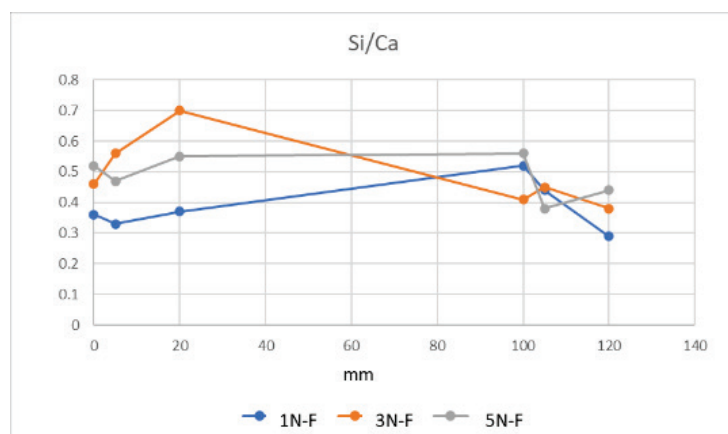
Figur 3.6 Bilen visar Si/Ca förhållandet (y-axel) vid olika djup (x-axel) i analyserade prov.

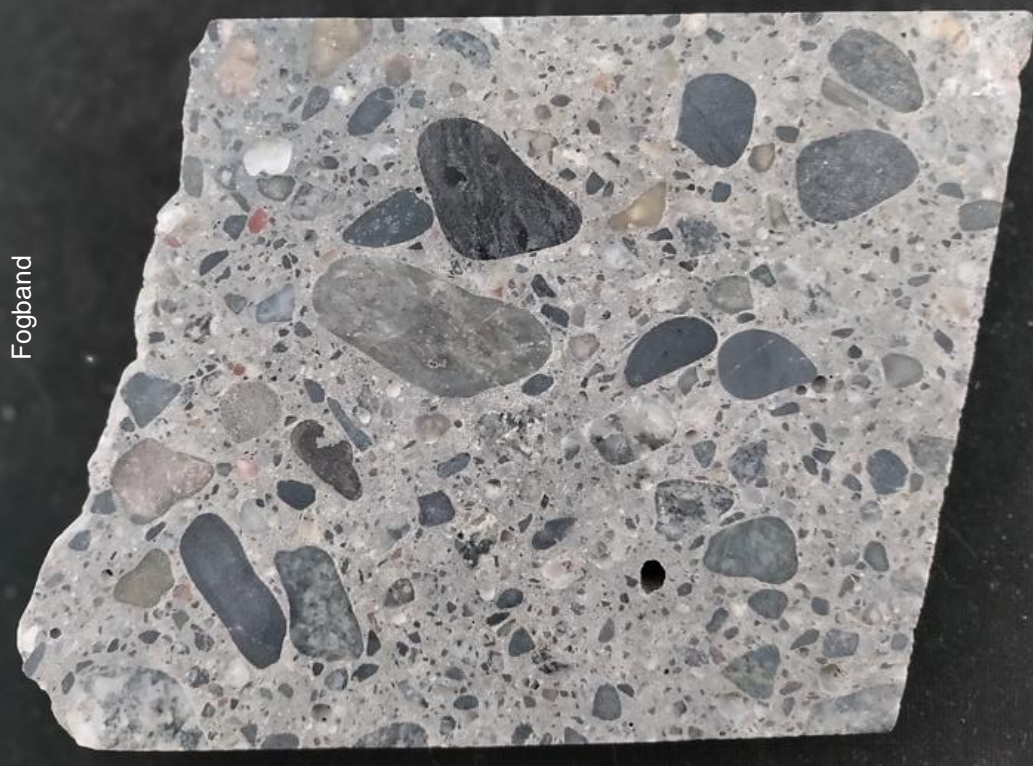
Tabell 4: Analysprotokoll, planslipsprov 1N.

Föroreningar	Inga
Grov ballast	
Typ	Granitisk gnejs, kvartsrika bergarter, sedimentära bergarter
Stenmax	33 mm
Kornform	Kubisk subangulär, ofta rundad
Orientering	Ingen
Fördelning	Jämn
Ballastreaktioner	Inga
Sprickor >0,1 mm	
Orientering	Ingen. Provet innehåller ingen fluorescensfärg för att kunna se mikrosprickor
Ytparallella sprickor	Inga. Provet innehåller ingen fluorescensfärg för att kunna se mikrosprickor
Öppna sprickor från ytan	Inga. Provet innehåller ingen fluorescensfärg för att kunna se mikrosprickor

Vidhäftningssprickor >0,1mm	Inga. Provet innehåller ingen fluorescensfärg för att kunna se mikrosprickor
Max sprickvidd	Inget grövre än 0,01 mm. Provet innehåller ingen fluorescensfärg för att kunna se mikrosprickor

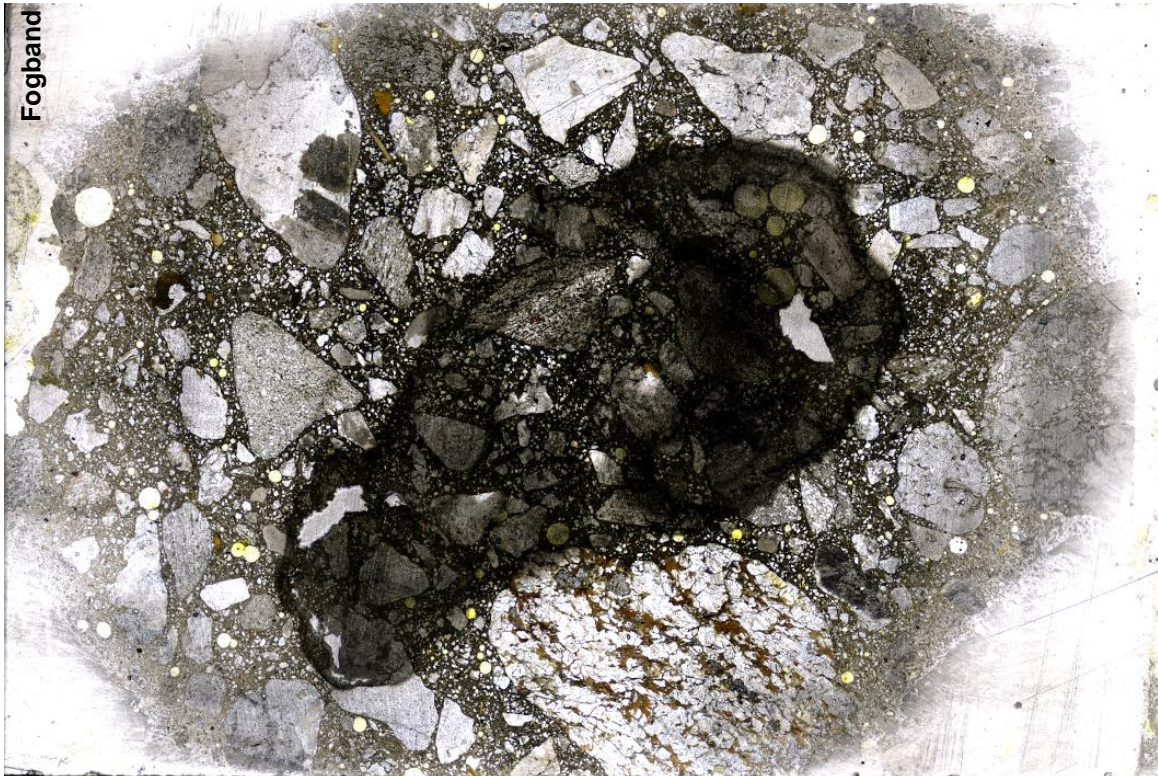
Tabell 5: Analysprotokoll, tunnslipsprov 1N.

Ballast				
Sten (>2 mm)	Granitisk gnejs delvis glimmer- och granatförande, kvartsrika bergarter (delvis med mikrokristallin kvarts), sandsten			
Sand (≤2 mm)	Kvarts, fältspat, glimmer			
Kornform	Subangulär delvis rundad			
Potentiell reaktiv	Granitisk gnejs, kvartsrika bergarter (delvis med mikrokristallin kvarts), sandsten			
Sammanställning		Mängd	Punkter	Mätosäkerhet
	Cementpasta	34,1 %	331	±3 %
	Ballast (icke-reaktiv)	57,2 %	555	±3 %
	Ballast (långsamreaktiv)	5,8 %	56	±1 %
	Luft	2,9 %	28	±1 %
Sprickor				
Sprickor som är vinkelräta mot ytan	In till 10 mm			
Sprickor som är ytparallella	Flera			
Vidhäftningssprickor	Några			
Max. sprickbredd	0,01 mm

Sprickor; kvantitativ analys	Antal sprickor/mm ²
Mikrosprickor, ytparallella	0,7
Mikrosprickor, vinkelräta mot ytan	0,6
Fina/grova sprickor, ytparallella	0
Fina/grova sprickor, vinkelräta mot ytan	0
Vidhäftningssprickor	0,3
Por- och sprickfyllningar	
Pastasprickor	Inga
Vidhäftningssprickor	Kalcit
Helt fyllda porer	Inga
Delvis fyllda porer	Portlandit
Lufthalt	2,9 %
Vct-ekvivalent	0,35 ± 0,05
Karbonatiseringsdjup	0 mm, men fläckvis runt luftporer, längs med sprickor och i vidhäftningszonen med ballastpartiklar
Kommentar	Ingen porositetsförändring

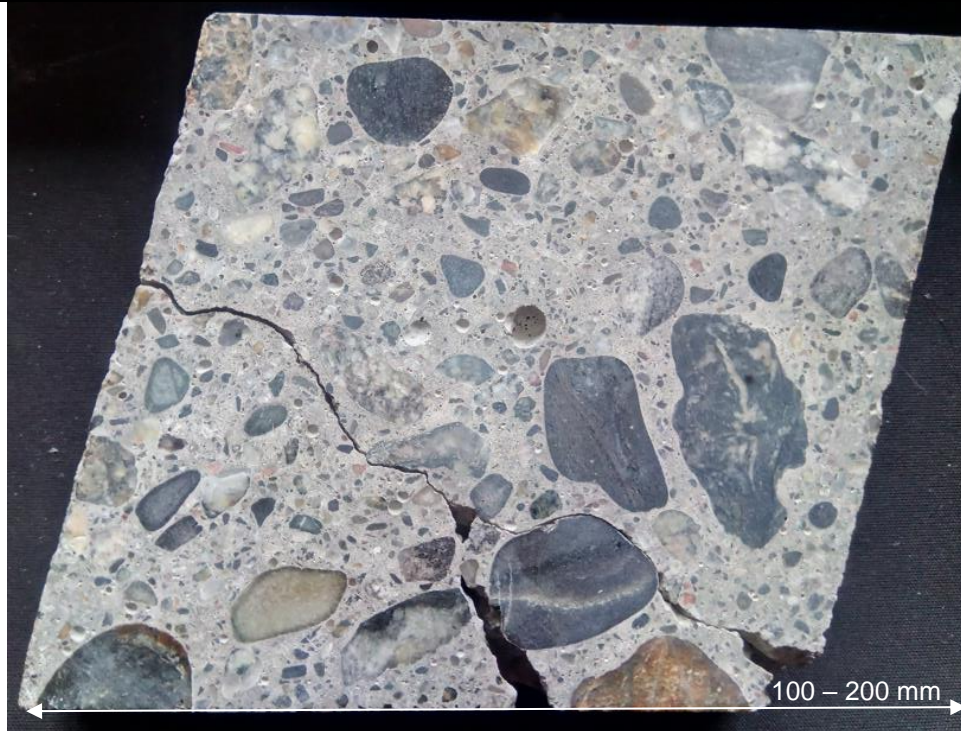
Tabell 13: Analysprotokoll, planslipsprov 1F.

Föroreningar	Inga
Grov ballast	
Typ	Granitisk gnejs, kvartsrika bergarter, sedimentära bergarter
Stenmax mm	35 mm
Kornform	Kubisk subangulär, ofta rundad
Orientering	Ingen
Fördelning	Jämn
Ballastreaktioner	Det finns mörka ringar runt några ballastpartiklar.

Sprickor >0,1 mm	
Orientering	En vertikal spricka. Provet innehåller ingen fluorescensfärg för att kunna se mikrosprickor.
Ytparallella sprickor	Inga fina/grova sprickor. Provet innehåller ingen fluorescensfärg för att kunna se mikrosprickor.
Öppna sprickor från ytan	En grövre spricka som går genom provet (provet består därför av 3 bitar).

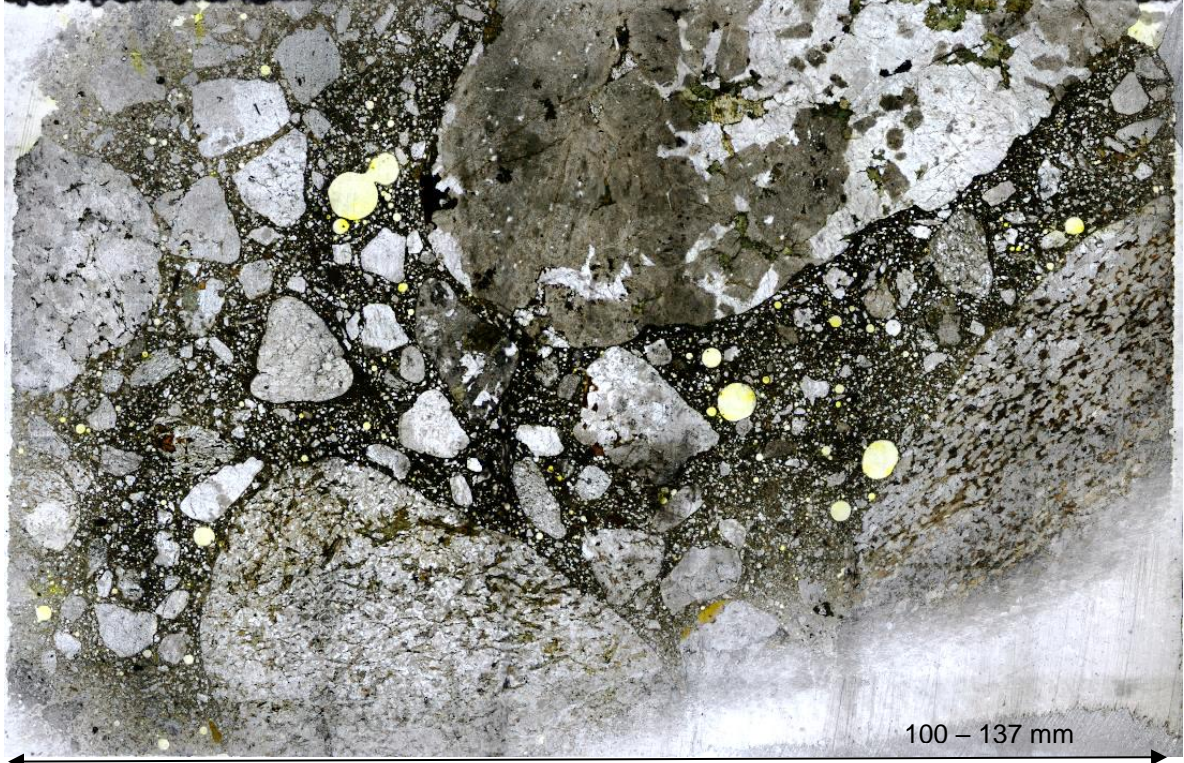
Tabell 14: Analysprotokoll, tunnslipsprov 1F.

Ballast				
Sten (>2 mm)	Granitisk gnejs delvis glimmerförande, kvartsrika bergarter (delvis med mikrokristallin kvarts), diabas			
Sand (≤2 mm)	Kvarts, fältspat, glimmer			
Kornform	Kubisk, subangulär			
Potentiell reaktiv	Granitisk gnejs, kvartsrika bergarter (delvis med mikrokristallin kvarts)			
Sammansättning		Mängd	Punkter	Mätosäkerhet
	Cementpasta	25,9 %	266	±3 %
	Ballast (icke-reaktiv)	68,7 %	705	±3 %
	Ballast (långsamreaktiv)	3,6 %	37	±1 %
	Luft	1,8 %	18	±1 %
Sprickor				
Sprickor som är vinkelräta mot ytan	In till 1 mm			
Sprickor som är ytparallella	Några			
Vidhäftningssprickor	Några			
Max. sprickbredd	0,01 mm

Sprickor; kvantitativ analys	Antal sprickor/mm ²
Mikrosprickor, ytparallella	0,4
Mikrosprickor, vinkelräta mot ytan	0,3
Fina och grova sprickor, ytparallella	0
Fina/grova sprickor, vinkelräta mot ytan	0
Vidhäftningssprickor	0,4
Por- och sprickfyllningar	
Pastasprickor	Inga
Vidhäftningssprickor	Inga
Helt fyllda porer	Inga
Delvis fyllda porer	Inga
Lufthalt	1,8 %
Vct-ekvivalent	0,35 ± 0,05
Karbonatiseringsdjup	Oregelbunden, fläckvis genom provet
Kommentar	Ingen porositetsförändring

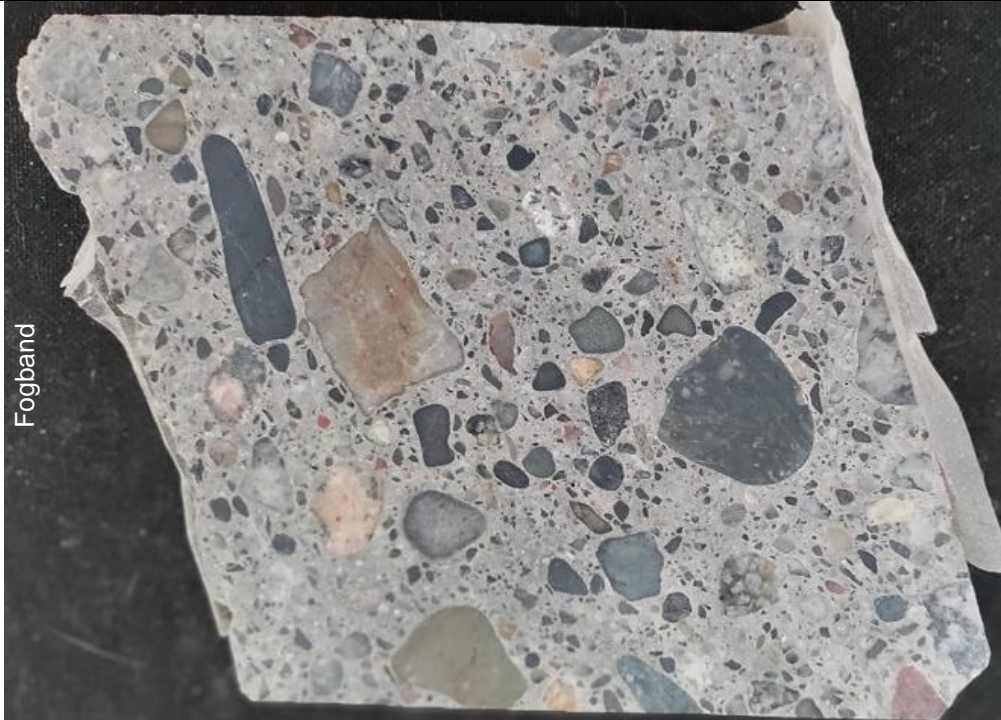
Tabell 7: Analysprotokoll, planslipsprov 3N.

Planslipsprovet har en spricka som är vertikal mot provets yta. Sprickan ligger på ett djup av 90–100 mm. Annars visar planslipsprovet inga tecken på pågående nedbrytningsmekanismer. Lufthalten i planslipet uppskattas till 1 %. Några elongerade ballastpartiklar är parallell orienterade med provets yta. Antalet mikro- och vidhäftningssprickor är förhöjt i tunnslipsprovet. Det finns något fler ytparallella sprickor än vertikala. Största uppmätta sprickbredden i tunnslipsprovet är 0,01 mm. Mängden potentiellt alkalisilikareaktiva ballastpartiklar beräknades till 11,3 %. Ingen alkalisilikareaktion observerades. Lufthalten beräknades till 1,8 % ($\pm 1\%$) i tunnslipsprovet. Det finns inte många luftporer mot ytan av provet, dvs. mot fogbandet. Vct-ekvivalent ligger på $0,35 \pm 0,05$. Förhållandet av Si/Ca och Al/Ca ligger på 0,46–0,7 vikt-% respektive 0,06–0,17 vikt-%, se tabell 1.

Föroreningar	Inga
Grov ballast	
Typ	Granitisk gnejs, kvartsrika bergarter, sedimentära bergarter
Stenmax mm	30 mm
Kornform	Kubisk subangulär, ofta rundad
Orientering	Några elongerade ballastpartiklar har en orientering som är parallell med provets yta.
Fördelning	Jämn
Ballastreaktioner	Inga
Sprickor >0,1 mm	
Orientering	Ingen
Ytparallella sprickor	Inga fina/grova sprickor. Provet innehåller ingen fluorescensfärg för att kunna se mikrosprickor.
Öppna sprickor från ytan	Inga fina/grova sprickor. Provet innehåller ingen fluorescensfärg för att kunna se mikrosprickor.
Vidhäftningssprickor >0,1mm	En vidhäftningsspricka (vid ett djup på 90–100 mm). Provet innehåller ingen fluorescensfärg för att kunna se

mikrosprickor.
Max sprickvidd	Inget >0,1 mm. Provet innehåller ingen fluorescensfärg för att kunna se mikrosprickor.
Betongyta	
Förändrad porositet	Provet innehåller ingen fluorescensfärg
Porer	Inga fyllningar, mestadels
Färgändring	Ingen
Kommentar	Lufthalt uppskattas till 1 %

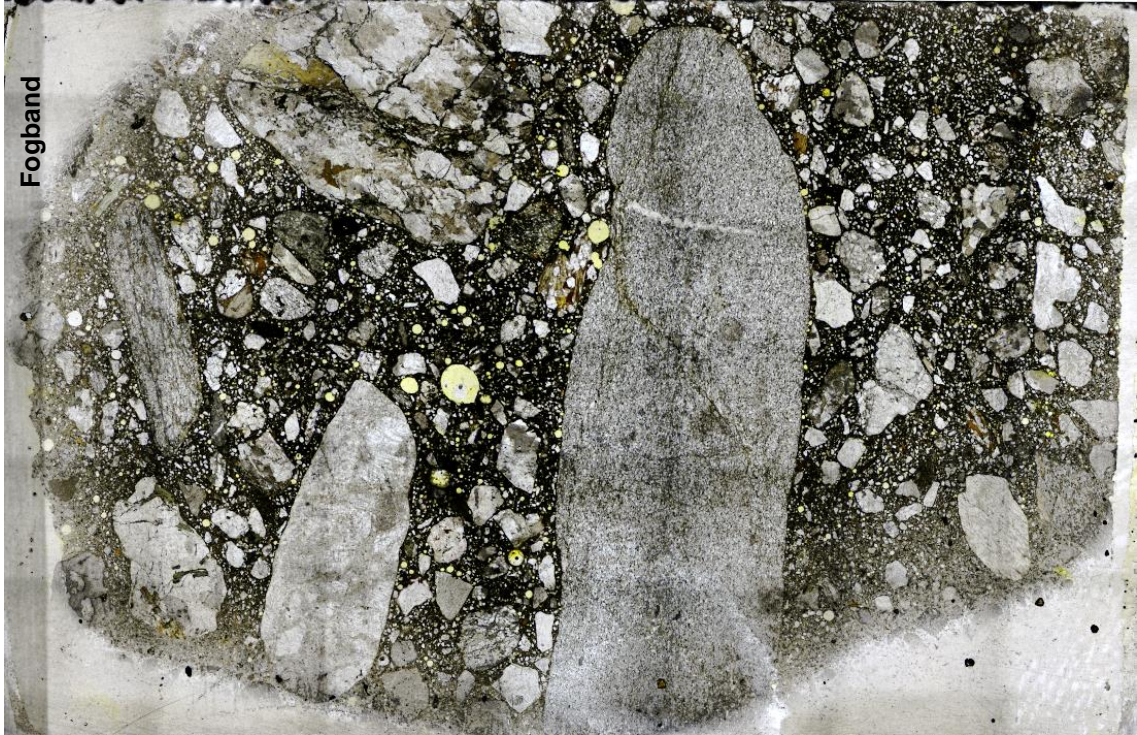
Tabell 8: Analysprotokoll, tunnslipsprov 3N.

Ballast				
Sten (>2 mm)	Granitisk gnejs delvis glimmerförande, kvartsrika bergarter (delvis med mikrokristallin kvarts)			
Sand (≤2 mm)	Kvarts, fältspat, glimmer			
Kornform	Kubisk delvis elongerad, subangulär			
Potentiell reaktiv	Granitisk gnejs, kvartsrika bergarter (delvis med mikrokristallin kvarts)			
Sammansättning		Mängd	Punkter	Mätosäkerhet
	Cementpasta	34,5%	352	±3 %
	Ballast (icke-reaktiv)	52,5%	535	±3 %
	Ballast (långsamreaktiv)	11,3%	115	±2 %
	Luft	1,8%	18	±1 %
Sprickor				
Sprickor som är vinkelräta mot ytan	In till 4 mm			
Sprickor som är ytparallella	Några			
Vidhäftningssprickor	Några			
Max. sprickbredd	0,01 mm

Sprickor; kvantitativ analys	Antal sprickor/mm ²
Mikrosprickor, ytparallella	0,7
Mikrosprickor, vinkelräta mot ytan	0,4
Fina och grova sprickor, ytparallella	0
Fina/grova sprickor, vinkelräta mot ytan	0
Vidhäftningssprickor	0,3
Por- och sprickfyllningar	
Pastasprickor	Inga
Vidhäftningssprickor	Kalcit
Helt fyllda porer	Inga
Delvis fyllda porer	Portlandit
Lufthalt	1,8 %
Vct-ekvivalent	0,35 ± 0,05
Karbonatiseringsdjup	0 mm, men fläckvis i provet
Kommentar	Ingen porositetsförändring

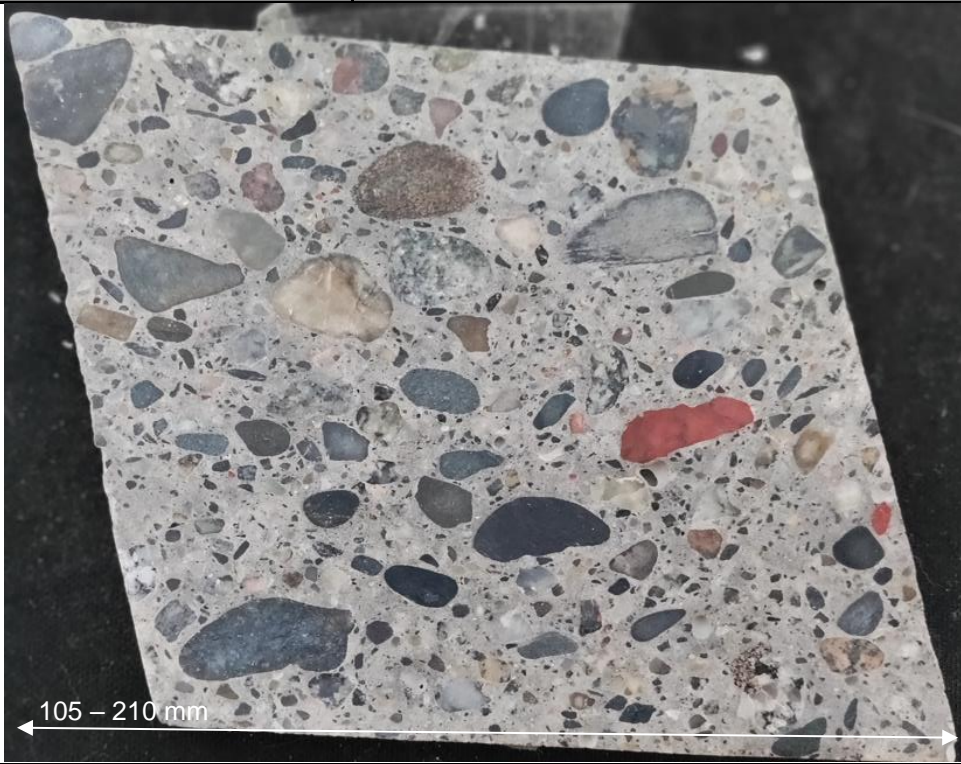
Tabell 16: Analysprotokoll, planslipsprov 3F.

Planslipsprovet visar inga tecken på pågående nedbrytningsmekanismer. Lufthalten i planslipet uppskattas till 1–2 %. Några elongerade ballastpartiklar är vertikal orienterade mot provets yta. Antalet mikro- och vidhäftningssprickor är förhöjt i tunnslipsprov 3F. Antalet är mindre än i prov 3N. Det finns något fler ytparallella sprickor än vertikala. Största uppmätta sprickbredden i tunnslipsprovet är 0,01 mm. Mängden potentiellt alkalisilikareaktiva ballastpartiklar beräknades till 15,4 %. Ingen alkalisilikareaktion observerades. Lufthalten beräknades till 0,9 % ($\pm 1\%$) i tunnslipsprovet. Vct-ekvivalent ligger på $0,35 \pm 0,05$. Förhållandet av Si/Ca och Al/Ca ligger på 0,38 – 0,45 vikt-% respektive 0,04–0,1 vikt-%, se tabell 1.

Föroreningar	Inga
Grov ballast	
Typ	Granitisk gnejs, kvartsrika bergarter, sedimentära bergarter
Stenmax mm	24 mm
Kornform	Kubisk subangulär, ofta rundad
Orientering	Några elongerade ballastpartiklar är orienterade; ungefär vertikal mot provets yta
Fördelning	Jämn
Ballastreaktioner	Inga
Sprickor >0,1 mm	
Orientering	Ingen. Provet innehåller ingen fluorescensfärg för att kunna se mikrosprickor.
Ytparallella sprickor	Inga. Provet innehåller ingen fluorescensfärg för att kunna se mikrosprickor.

Öppna sprickor från ytan	Inga. Provet innehåller ingen fluorescensfärg för att kunna se mikrosprickor.
Vidhäftningssprickor >0,1mm	Inga. Provet innehåller ingen fluorescensfärg för att kunna se mikrosprickor.
Max sprickvidd	Inget >0,1 mm. Provet innehåller ingen fluorescensfärg för att kunna se mikrosprickor.
Betongyta	
Förändrad porositet	Provet innehåller ingen fluorescensfärg.
Porer	Inga fyllningar
Färgändring	Ingen
Kommentar	Lufthalt uppskattas till 1–2 %

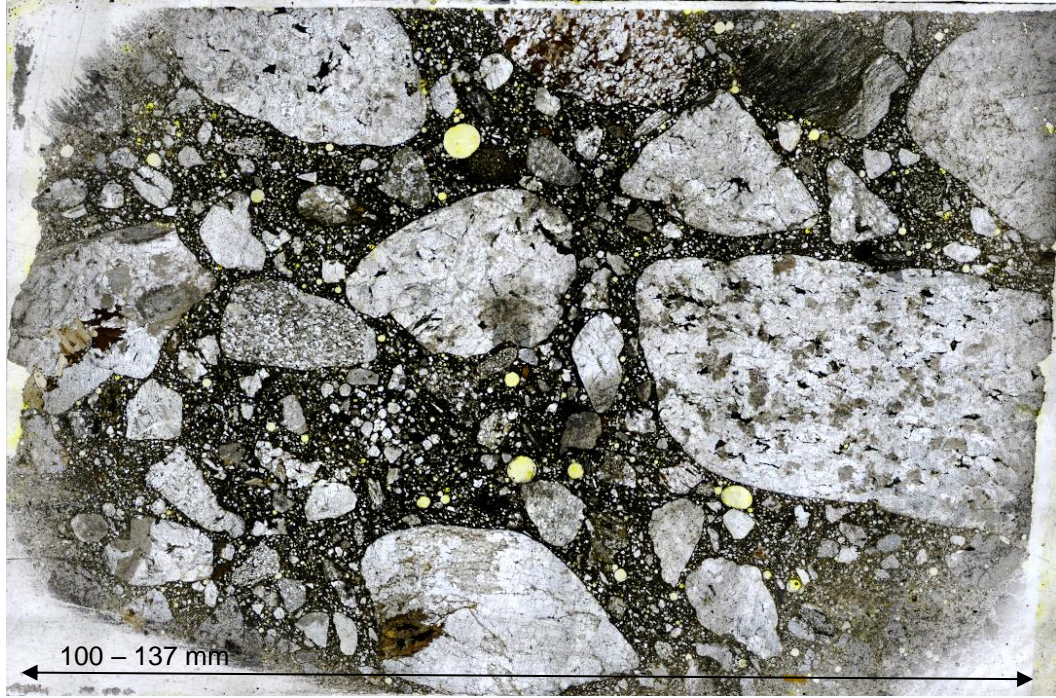
Tabell 17: Analysprotokoll, tunnslipsprov 3F.

Ballast				
Sten (>2 mm)	Granitisk gnejs delvis glimmerförande, kvartsrika bergarter (delvis med mikrokristallin kvarts, delvis porfyrtextur), sandsten			
Sand (≤2 mm)	Kvarts, fältspat, glimmer			
Kornform	Subangulär delvis rundad			
Potentiell reaktiv	Granitisk gnejs, kvartsrika bergarter (delvis med mikrokristallin kvarts, delvis porfyrtextur)			
Sammansättning		Mängd	Punkter	Mätosäkerhet
	Cementpasta	28,8 %	303	±3 %
	Ballast (icke-reaktiv)	55 %	579	±3 %
	Ballast (långsamreaktiv)	15,4 %	162	±2 %
	Luft	0,9 %	9	±1 %
Sprickor				
Sprickor som är vinkelräta mot ytan	In till 1 mm			
Sprickor som är ytparallella	Några			
Vidhäftningssprickor	Några			
Max. sprickbredd	0,01 mm

Sprickor; kvantitativ analys	Antal sprickor/mm ²
Mikrosprickor, ytparallella	0,4
Mikrosprickor, vinkelräta mot ytan	0,3
Fina och grova sprickor, ytparallella	0
Fina/grova sprickor, vinkelräta mot ytan	0
Vidhäftningssprickor	0,2
Por- och sprickfyllningar	
Pastasprickor	Inga
Vidhäftningssprickor	Inga
Helt fyllda porer	Inga
Delvis fyllda porer	Kalcit
Lufthalt	0,9 %
Vct-ekivalent	0,35 ± 0,05
Karbonatiseringsdjup	Oregelbunden, fläckvis
Kommentar	Ingen porositetsförändring
	Inga alkalisilikareaktioner

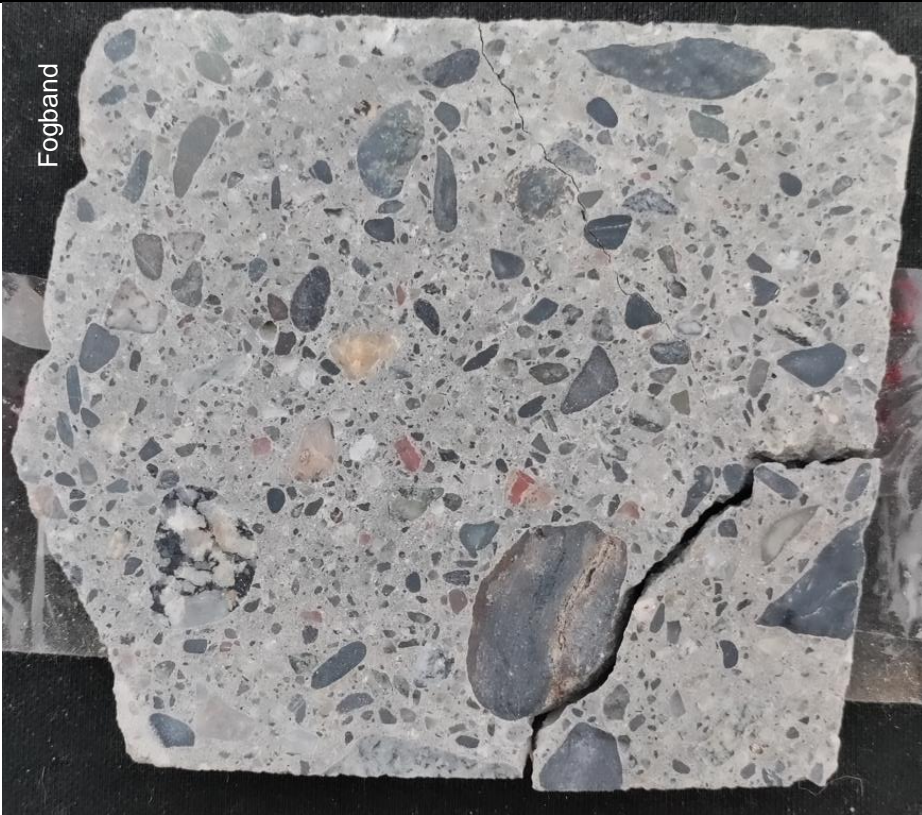
Tabell 10: Analysprotokoll, planslipsprov 5N.

Planslipsprov 5N består av tre bitar på grund av två diagonala sprickor som går genom provet. Dessa sprickor går delvis genom ballastpartiklarna. Det finns en ballastpartikel som är porös/upsprucken. Ballastpartikeln är sedimentär och ligger längs med en av de diagonala sprickorna som delar provet. Annars visar planslipsprov 5N inga tecken på pågående nedbrytningsmekanismer. Lufthalten i planslip 5N uppskattas till 1 %. Antalet mikro- och vidhäftningssprickor är förhöjt i tunnslipsprov 5N. Det finns något fler ytparallella sprickor än vertikala. Största uppmätta sprickbredden i tunnslipsprovet är 0,01

Föreningar	Inga
Grov ballast	
Typ	Granitisk gnejs, kvartsrika bergarter, sedimentära bergarter (delvis porös)
Stenmax mm	26 mm
Kornform	Kubisk subangulär, ofta rundad
Orientering	Ingen
Fördelning	Jämn
Ballastreaktioner	Inga
Sprickor >0,1 mm	
Orientering	Två diagonala sprickor genom provet. Därför består provet av 3 delar. Provet innehåller ingen fluorescensfärg för att kunna se mikrosprickor.

Ytparallella sprickor	Provet innehåller ingen fluorescensfärg
Öppna sprickor från ytan	Inga. Provet innehåller ingen fluorescensfärg för att kunna se mikrosprickor.
Vidhäftningssprickor >0,1mm	I samband med diagonala sprickorna. Provet innehåller ingen fluorescensfärg för att kunna se mikrosprickor.
Max sprickvidd	Sprickorna som delade provet är $\geq 0,1$ mm bred. Sprickbredden kan vara påverkad av provberedning.
Betongyta	
Förändrad porositet	Provet innehåller ingen fluorescensfärg.
Porer	Inga fyllningar
Färgändring	Ingen
Kommentar	Lufthalt uppskattas till 1 %
	Uppsprucken ballastpartikel

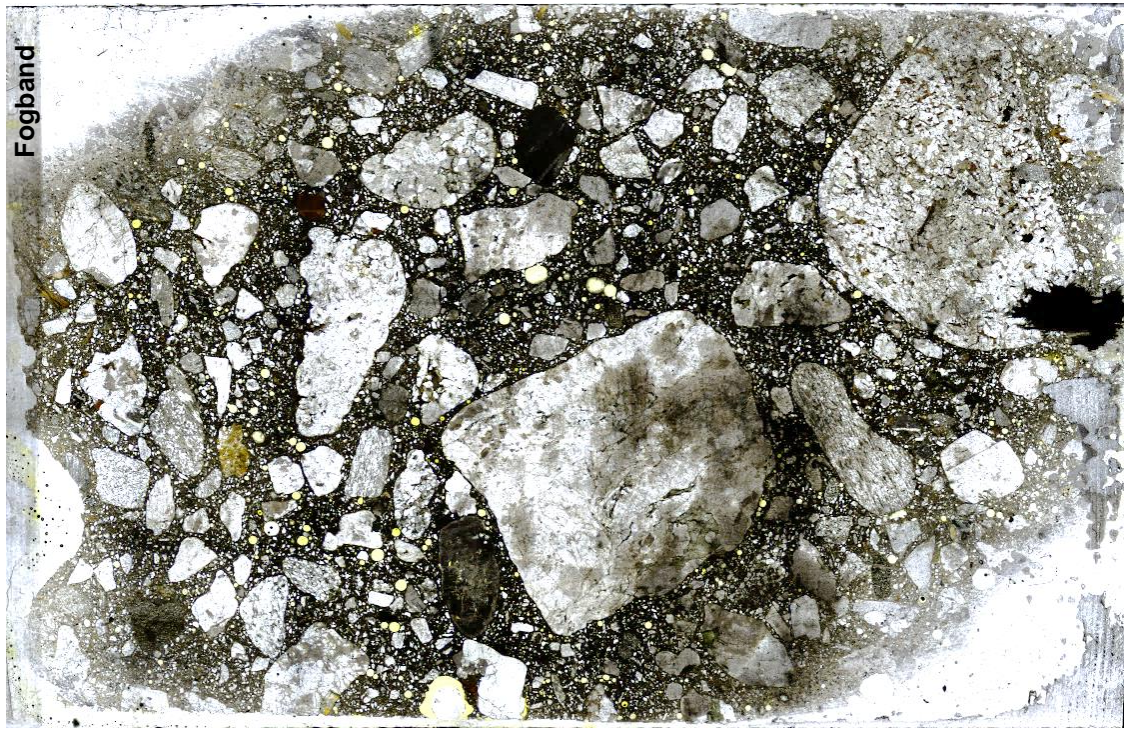
Tabell 11: Analysprotokoll, tunnslipsprov 5N.

Ballast				
Sten (>2 mm)	Granitisk gnejs delvis glimmerförande, kvartsrika bergarter (delvis med mikrokristallin kvarts), sandsten			
Sand (≤2 mm)	Kvarts, fältspat, glimmer			
Kornform	Subangulär delvis rundad			
Potentiell reaktiv	Granitisk gnejs, kvartsrika bergarter (delvis med mikrokristallin kvarts), sandsten			
Sammansättning		Mängd	Punkter	Mätosäkerhet
	Cementpasta	32,6 %	343	±3 %
	Ballast (icke-reaktiv)	58,5 %	616	±3 %
	Ballast (långsamreaktiv)	7,2 %	76	±2 %
	Luft	1,7 %	18	±1 %
Sprickor				
Sprickor som är vinkelräta mot ytan	In till 5 mm			
Sprickor som är ytparallella	Några			
Vidhäftningssprickor	Några			
Max. sprickbredd	0,01 mm

Sprickor; kvantitativ analys	Antal sprickor/mm ²
Mikrosprickor, ytparallella	0,5
Mikrosprickor, vinkelräta mot ytan	0,3
Fina och grova sprickor, ytparallella	0
Fina/grova sprickor, vinkelräta mot ytan	0
Vidhäftningssprickor	0,3

Por- och sprickfyllningar	
Pastasprickor	Inga
Vidhäftningssprickor	Kalcit
Helt fyllda porer	Inga
Delvis fyllda porer	Kalcit

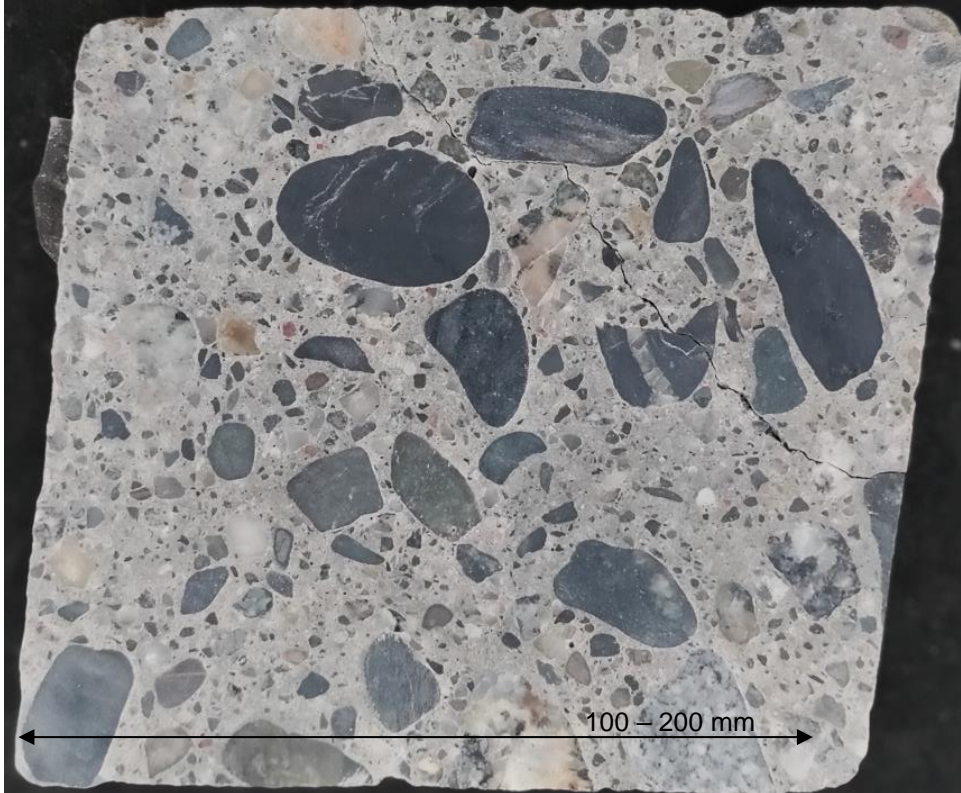
Tabell 19: Analysprotokoll, planslipsprov 5F.

Planslipsprovet består av två bitar på grund av en diagonal spricka som går genom provet. Nämda sprickan går delvis genom ballastpartiklar. Annars visar planslipsprovet inga tecken på pågående nedbrytningsmekanismer. Lufthalten i planslipet uppskattas till 1 %. Antalet mikro- och vidhäftningssprickor är förhöjt i tunnslipsprovet. Antalet är mindre än i prov 5N. Det finns något fler ytparallella mikrosprickor än vertikala. Största uppmätta sprickbredden i tunnslipsprovet är 0,01 mm. Mängden potentiellt alkalisilikareaktiva ballastpartiklar beräknades till 5,1 %. Ingen alkalisilikareaktion observerades. Lufthalten beräknades till 1,0 % ($\pm 1\%$) i tunnslipsprovet. Vct-ekvivalent ligger på $0,35 \pm 0,05$. Förhållandet av Si/Ca och Al/Ca ligger på 0,38 – 0,56 vikt-% respektive 0,07–0,09 vikt-%, se tabell 1.

Föroreningar	Inga
Grov ballast	
Typ	Granitisk gnejs, kvartsrika bergarter, sedimentära bergarter
Stenmax mm	26 mm
Kornform	Kubisk subangulär, ofta rundad
Orientering	Ingen
Fördelning	Jämn
Ballastreaktioner	Inga
Sprickor >0,1 mm	
Orientering	En spricka som går diagonal genom provet. Sprickan går genom ballastpartiklar. Provet är därför delat i två delar. Provet innehåller ingen fluorescensfärg för att kunna se mikrosprickor.

Ytparallella sprickor	Inga. Provet innehåller ingen fluorescensfärg för att kunna se mikrosprickor.
Öppna sprickor från ytan	Inga. Provet innehåller ingen fluorescensfärg för att kunna se mikrosprickor.
Vidhäftningssprickor >0,1mm	Bara i samband med diagonala sprickan. Provet innehåller ingen fluorescensfärg för att kunna se mikrosprickor.
Max sprickvidd	Sprickan som delade provet är $\geq 0,1$ mm bred. Sprickbredden kan vara påverkad av provberedning. Provet innehåller ingen fluorescensfärg för att kunna se mikrosprickor.
Betongyta	
Förändrad porositet	Provet innehåller ingen fluorescensfärg
Porer	Inga fyllningar
Färgändring	Ingen
Kommentar	Lufthalt uppskattas till 1%

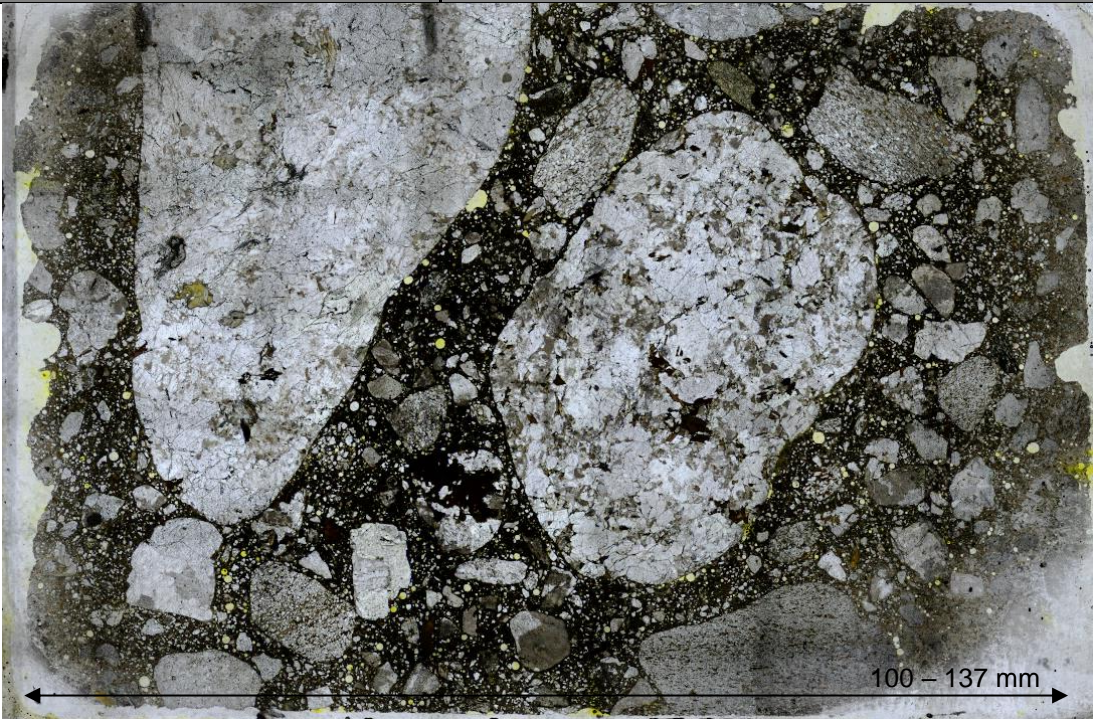
Tabell 20: Analysprotokoll, tunnslipsprov 5F.

Ballast				
Sten (>2 mm)	Granitisk gnejs delvis glimmerförande, kvartsrika bergarter (delvis med mikrokristallin kvarts)			
Sand (≤2 mm)	Kvarts, fältspat, glimmer			
Kornform	Subangulär delvis rundad			
Potentiell reaktiv	Granitisk gnejs, kvartsrika bergarter (delvis med mikrokristallin kvarts)			
Sammansättning		Mängd	Punkter	Mätosäkerhet
	Cementpasta	25,9 %	269	±3 %
	Ballast (icke-reaktiv)	68 %	705	±3 %
	Ballast (långsamreaktiv)	5,1 %	53	±1 %
	Luft	1,0 %	10	±1 %
Sprickor				
Sprickor som är vinkelräta mot ytan	In till 5 mm			
Sprickor som är ytparallella	Några			
Vidhäftningssprickor	Några

Max. sprickbredd	0,01 mm
Sprickor; kvantitativ analys	Antal sprickor/mm²
Mikrosprickor, ytparallella	0,4
Mikrosprickor, vinkelräta mot ytan	0,1
Fina och grova sprickor, ytparallella	0
Fina/grova sprickor, vinkelräta mot ytan	0
Vidhäftningssprickor	0,2
Por- och sprickfyllningar	
Pastasprickor	Inga
Vidhäftningssprickor	Kalcit
Helt fyllda porer	Inga
Delvis fyllda porer	Kalcit
Lufthalt	1,0 %
Vct-ekivalent	0,35 ± 0,05
Karbonatiseringsdjup	Oregelbunden, fläckvis, nästan genom hela provet
Kommentar	Ingen porositetsförändring
