# PD-AKTIVITET I NYARE NÄTSTATIONER, 10 KV

RAPPORT 2026:1201

En empirisk analys av tillståndet i svenska nätstationer,  
10 kV

TOMAS JOHANSSON ET AL

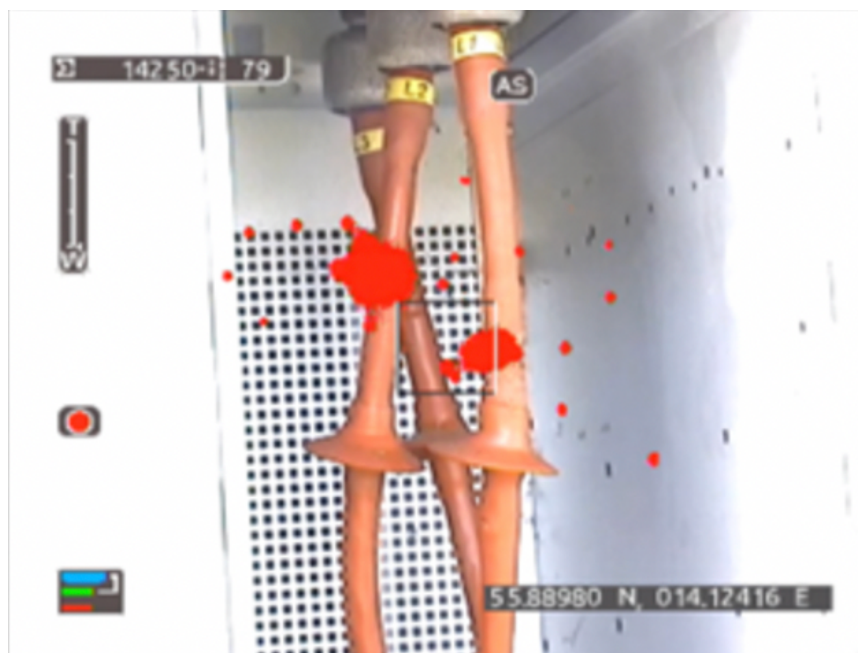
Bild 2. Den komponent som uppvisar allvarligast fel är ändavslut

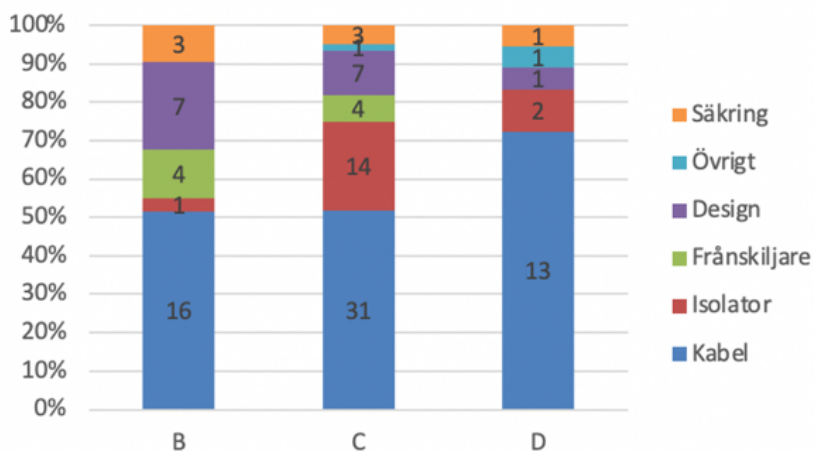
Bild 3. Vanligast att PD-aktivitet i nätstationer förekommer i ändavslut MSP

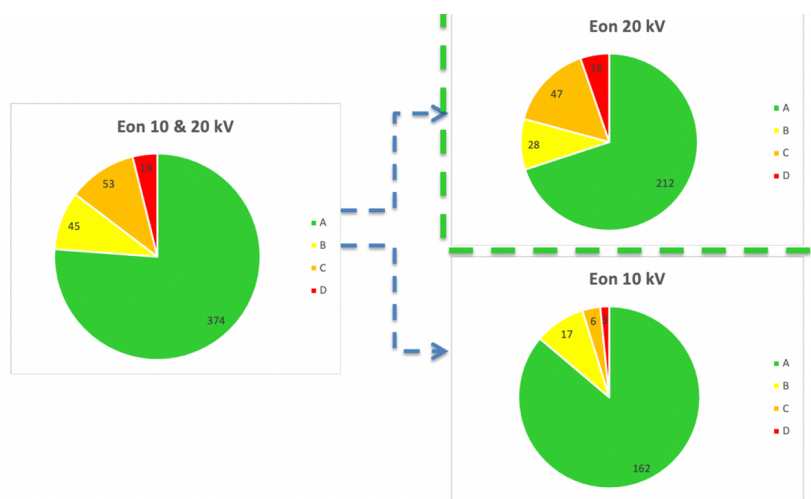
**Bild 4. Ca 25% av nätstationerna är drabbade av PD-aktivitet. 20 kV verkar drabbas i högre utsträckning än 10 kV**

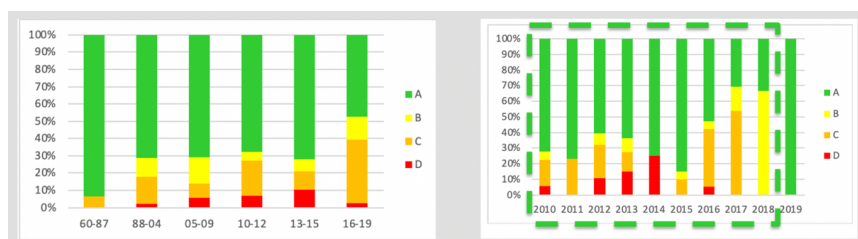
ca 15 år) verkar ha mkt större felfrekvens än gamla stationer (äldre än 15 år). Det verkar som att design, montage eller materialval blivit sämre ur perspektivet PD-aktivitet, och därmed förkortad teknisk livslängd. Bild 5 nedan visar tydligt att stationer från ca 2005 och framåt uppvisar en oroväckande trend för kvaliteten i svenska nätstationer, framförallt i kombination med att uppskattningsvis 70% av samtliga nätstationer i Sverige byggts under senaste 15–20 åren.

**Bild 5. I diagrammet till vänster klustras årsmodeller i intervall för att ge en bild över utvecklingen över tid. I diagrammet till höger visas felfrekvensen per årsmodell 2010–2019**

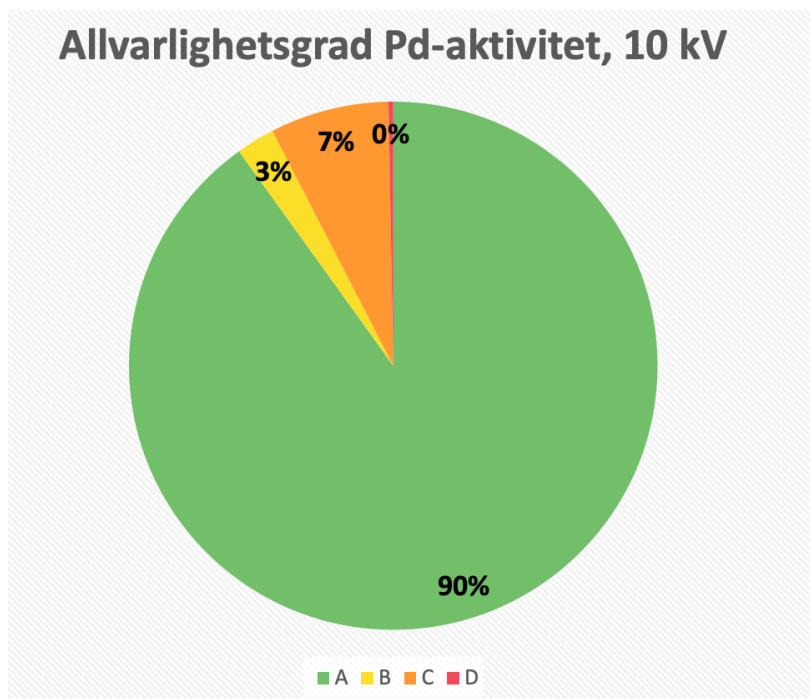
10% av alla nätstationer är drabbade av PD-aktivitet, varav 7% är allvarligt drabbade (C) och behöver därmed identifieras och åtgärdas inom en snar framtid.

Bild 7. Bilden visar fördelning mellan besiktningsresultatet av nätstationerna. Grönt innebär att ingen korona förekommer. Gult, orange och rött visar allvarlighetsgrad B, C resp D

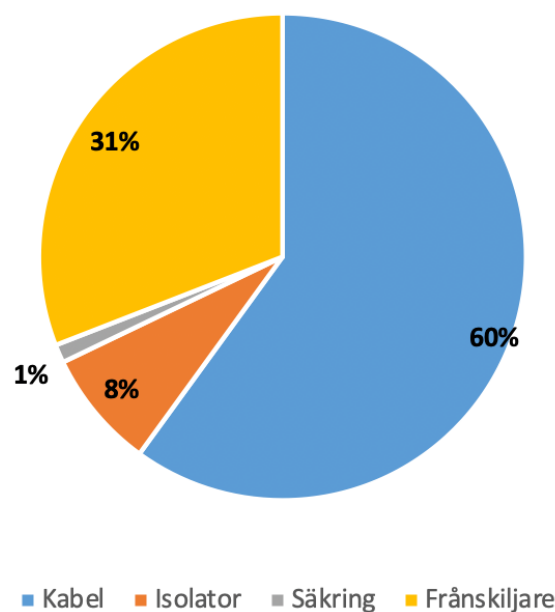
I 60% av alla PD-drabbade nätstationer är det ändavslutet som är grundorsaken till PD-aktiviteten. Övriga komponenter som skapar PD-aktivitet är fränkskiljaren

(31%), isolatorn (8%) resp säkring (1%). För att komma tillrätta med PD-aktivitetens snabba nedbrytning av beståndet av nätstationer i Sverige så behöver vi alltså främst förstå varför PD-aktivitet uppstår i ändavsluten. Därmed kan man sluta bygga in fel i nätstationer med katastrofal inverkan på deras livslängd. Genom att förstå orsakssambanden som leder till PD-aktivitet blir det eventuellt också möjligt att åtgärda stationer med redan inbyggda defekter och därmed potentiellt säkerställa stationens funktion under hela den förväntade ekonomiska och tekniska livslängden.

Bild 8. 60% av all PD-aktivitet kommer från ändavslut på mellanspänningssidan. Även frånskiljaren (31%) bidrar i stor utsträckning till PD-aktivitet

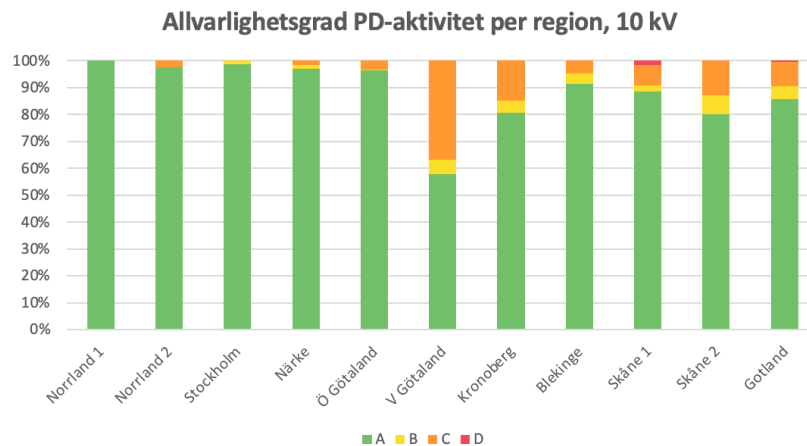
**Förekomsten av PD-aktivitet varierar stort mellan olika geografiska områden i Sverige.** Norrland, Stockholm, Närke och Östra Götaland uppvisar PD-aktivitet i 0-5% av stationerna. Sydligare delar av landet som Gotland, Skåne, Kronoberg och Blekinge uppvisar betydligt fler defekta stationer i intervallet 10-20%. Av någon anledning sticker Västra Götaland ut statistiskt med ca 40% PD-drabbade 10 kV stationer. Slutsatsen blir att nordligare geografier verkar nästan felfria medan sydligare geografier står för den absoluta majoriteten av defekta stationer.

**Bild 9.** Norra Sverige verkar i princip felfritt medan södra delarna av landet kräver omedelbara åtgärder. I Västergötland är fyra av tio stationer defekta (!!).

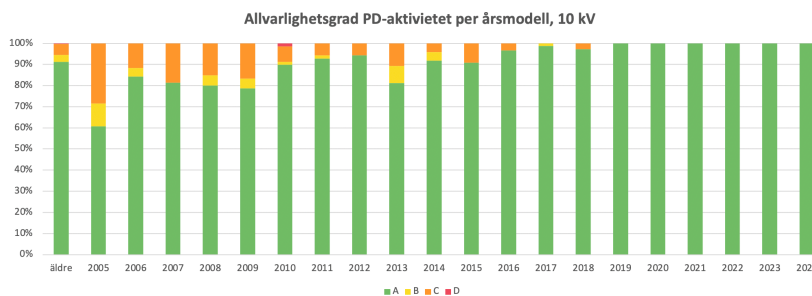
**Bild 10.**

Årsmodeller mellan 2019-2024 visar ingen PD-aktivitet. Betyder detta att nyare stationer är fria från defekter som skapar PD-aktivitet, eller betyder det att det tar ca fem år innan defekterna blir detekterbara? För stationer i åldersspannet 5-20 år, dvs årsmodeller 2005-2018, syns tydlig ökning av förekomst av PD-aktivitet som funktion av ålder. Även detta triggas frågan om detta primärt beror på att PD-aktiviteten ökar med tiden, eller primärt successivt förbättrade processer och materialval, eller en kombination. Åldersspannet 2005-2015 är värst drabbat med närmast 20% av stationerna drabbade av PD-aktivitet. 2005 sticker ut där fyra av tio stationer är defekta.

Vanligast med PD-aktivitet i nätstationer inom åldersspannet 2005-2015. Inga detekterbara defekter hos stationer yngre än 5 år.

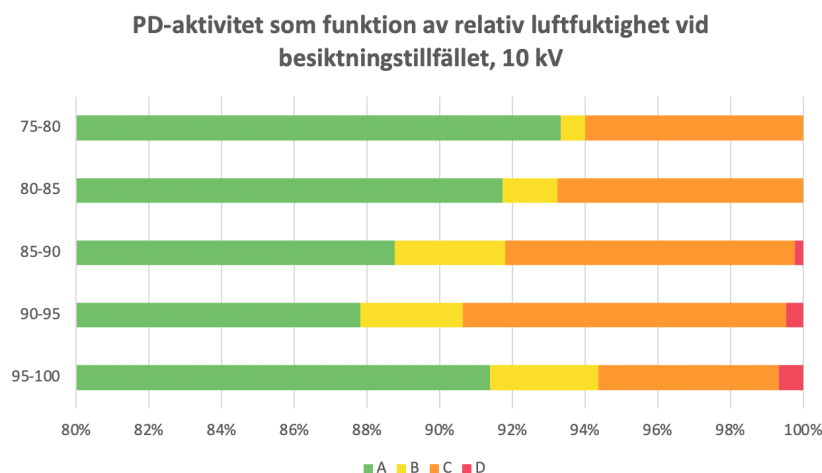
Resultatet visar tydligt att förekomsten av PD-aktivitet minskar från ca 12% vid 90-95% RH till ca 7% vid 75-80%. Aktuell RH vid besiktningstillfället är slumpmässigt. Även vilken station som besiktigas vid hög respektive låg RH. Vi bör alltså kunna anta att antal fel som orsakar PD är samma för de stationer som besiktigats vid låg RH som de stationer som besiktigats vid hög RH. Slutsatsen av detta blir att minimivärde vid besiktning är mycket viktigt, samt att det vid lägre RH är mycket viktigt att besiktningspersonalen är observant på symtom på PD-aktivitet även när sensorn inte detekterar UV-ljus.

**Bild 11. Diagrammet visar förekomsten av PD-aktivitet i nätstationer vid olika nivåer av relativ luftfuktighet. Luftfuktigheten är mätt utomhus vid nätstationen innan utförd besiktning**

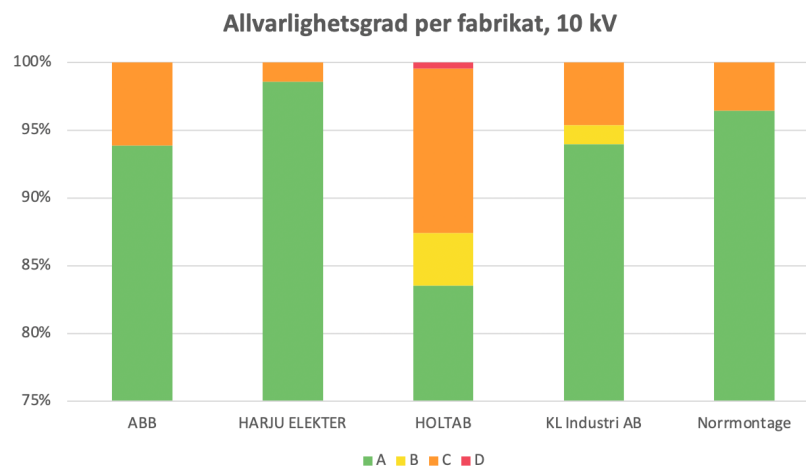
**Besiktningsresultatet visar att olika fabrikat av nätstationer verkar vara drabbade av PD-aktivitet i olika utsträckning.** Bilden nedan visar förekomsten av PD aktivitet i nätstationer fördelat på fem fabrikat: ABB, Harju, Holtab, KL Industri och Norrmontage. Antal stationer som är besiktigade per fabrikat varierar men då det är minst 100 stationer besiktigade per fabrikat är det rimligt att statistisk jämföra utfallet. Harju uppvisar, ur ett PD-perspektiv, bäst kvalitet med en felfrekvens på under 2%. Stationerna från ABB, KL Industri och Norrmontage är drabbade i drygt dubbel så stor utsträckning, ca 5 % av stationerna är PD-drabbade. Dessa fyra fabrikat är alltså drabbade långt under medelutfallet på 10% hos dom 1734 stationerna i totala underlaget. Enda fabrikatet med PD-aktivitet över medelutfallet är Holtab med 17%.

**Bild 12. PD-aktivitet uppstår i mycket större utsträckning i stationer av fabrikatet Holtab än i övriga fabrikat.**

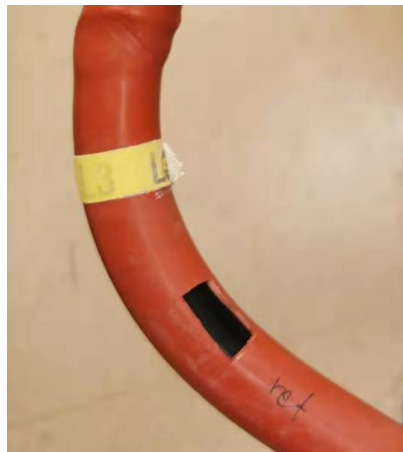
Bild 26. Avslut som är fritt från PD

Därefter scannas de båda proven i ett elektronmikroskop. Elektronmikroskopet visar att det i det PD-utsatta avslutet har skapats mikrosprickor medan det PD-fria avslutet är homogent. Mikrosprickorna innebär med stor sannolikhet att polymerens isolerande effekt förlorats medan det PD-fria avslutet troligtvis fortfarande levererar den isolation som det designats för.
