# UPPFÖLJNING AV SPRUTBETONGREPARERADE SKIBORD

RAPPORT 2023:927

BETONGTEKNISKT PROGRAM  
VATTENKRAFT

MARTIN ROSENQVIST

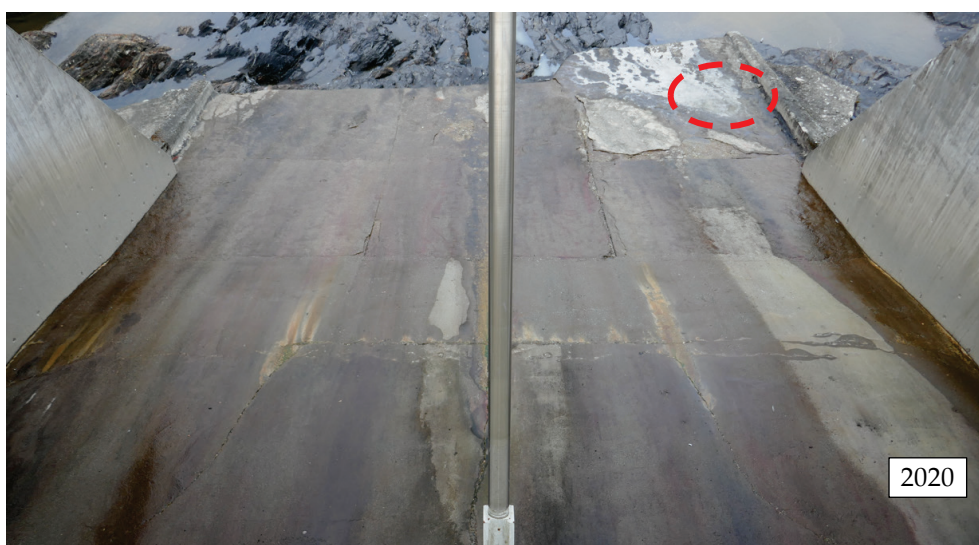
Figur 7. Hissmofors. Inringat område markerar platsen för de tio betongkärnorna som borrades ut från den nedre delen av den sprutbetongbelagda skibordsförlängningen i utskov 5 år 2020.

Ställvis framsipprande vatten håller stora delar av skibordsförlängningen fuktig, vilket kan ses i Figur 7. Skador i egenskap av bom och släppor med varierande storlek påträffades. Bom noterades i huvudsak i närheten av gjutfogar i underliggande konstruktionsbetong. Ställvis har sprutbetongen försvunnit (Figur 22). Att successiv nedbrytning av sprutbetongen fortgår framgår vid jämförelse av fotografier från 2018 respektive 2022 (Figur 23). Ett större sjok sprutbetong har spjälkats bort. Skibordsförlängningens utseende 2020 framgår av Figur 7.

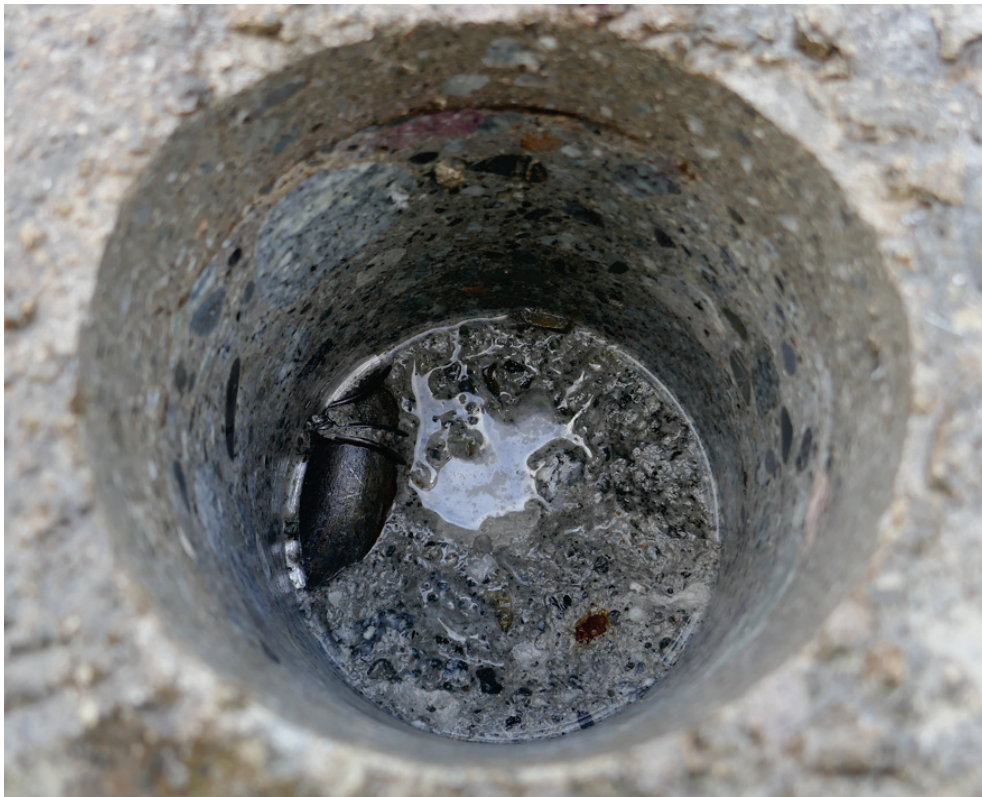
Figur 8. Hissmofors. Borrningsarbetet avbröts om armeringsjärn påträffades.

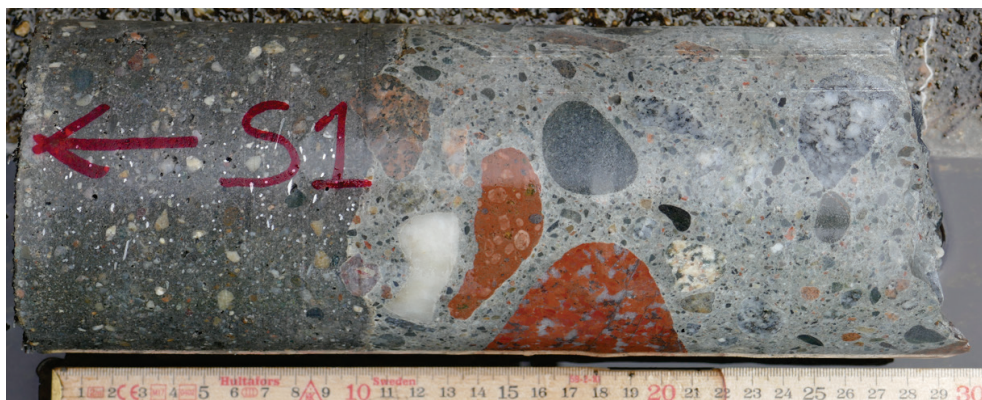
Vid knäckning av betongkärnorna som borrades till fullt djup inträffade brottet vid borrhålets botten i fyra av sju kärnor. Sprutbetongen hade applicerats i ett eller två påslag, vilket syns i Figur 32 och Figur 33. I resterande kärnor inträffade brottet i sprutbetongen (Figur 34), i ytskiktet på konstruktionsbetongen (Figur 35) eller kombinerat i vidhäftningszonen och konstruktionsbetongen (Figur 36).

Figur 32. Kraftverk 2. Utskov C. Sprutbetongens tjocklek är cirka 100 mm. Pilen markerar skibordets överyta.

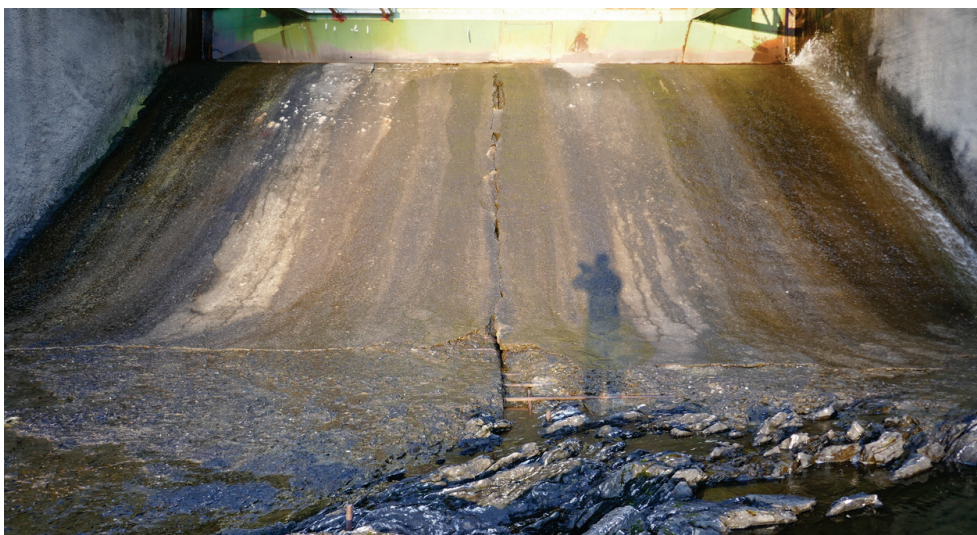
Hela skibordet i utskov 2 är belagt med sprutbetong, vilket kan ses i Figur 38. Inga fiber tillsattes betongen innan sprutning. Sprutbetongens tjocklek ser ut att variera i huvudsak mellan 5 och 85 mm med ett medelvärde runt 25 mm. Sprutbetongens överyta var skrovlig och ojämn, vilket framgår av Figur 39. Detta innebär att det inte utfördes någon efterbehandling av ytan efter sprutning. Lokalt noterades förekomster av mindre släppor i form av tunna skikt av sprutbetong.

Figur 38. Kattstrupeforsen. Utskov 2. Utseendet hos skibordet i samband med utbörning av betongkärnorna.
